# POPLAVE IN USADI V DOLINI LAHOMNICE

Matej Gabrovec\* Valentina Brečko\*\*

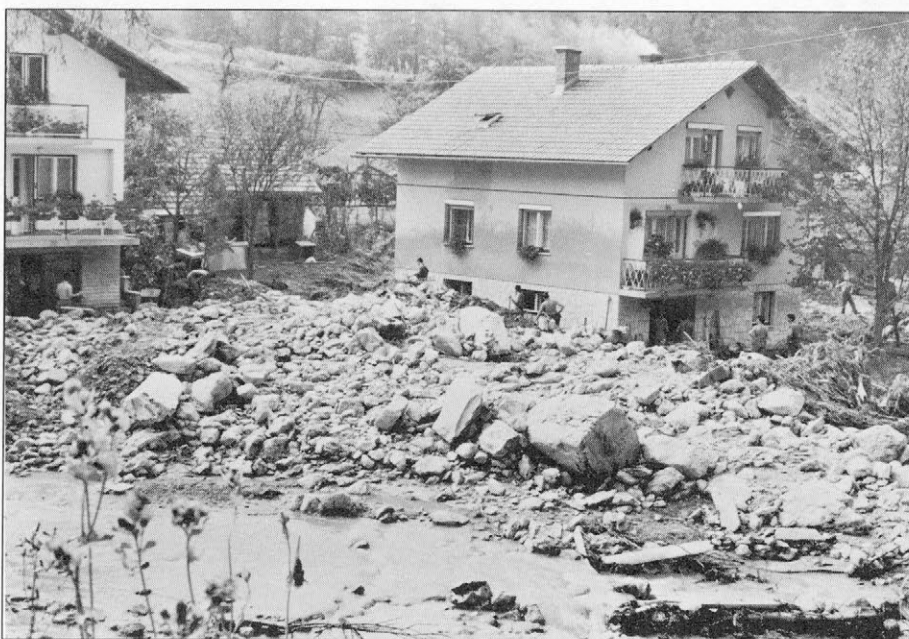
Posledice poplave v Tevčah.

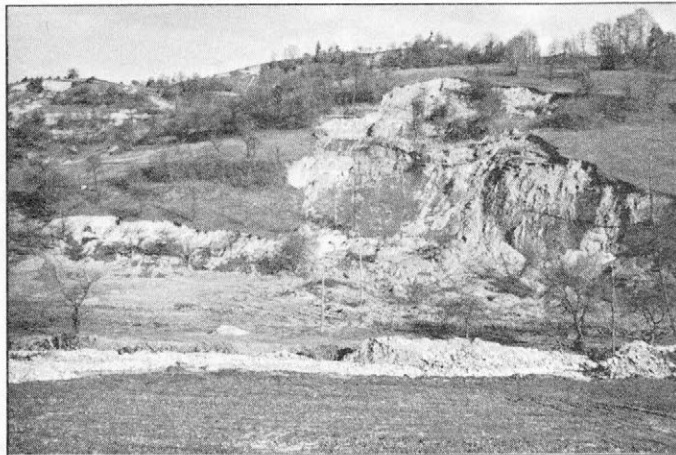
*Usadi v Oleščah na pobočju pod Sv. Petrom.*

omejkah (spodnjih robovih njiv, glej slike 3 in 4). Podobno razporeditev usadov glede na naklon je ugotovil tudi Natek na ozemlju vzhodno od Celja (2).

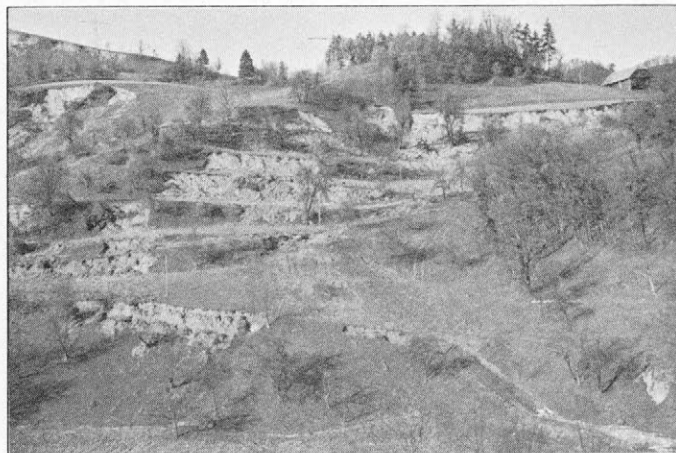
*Usadi v Oleščah.*

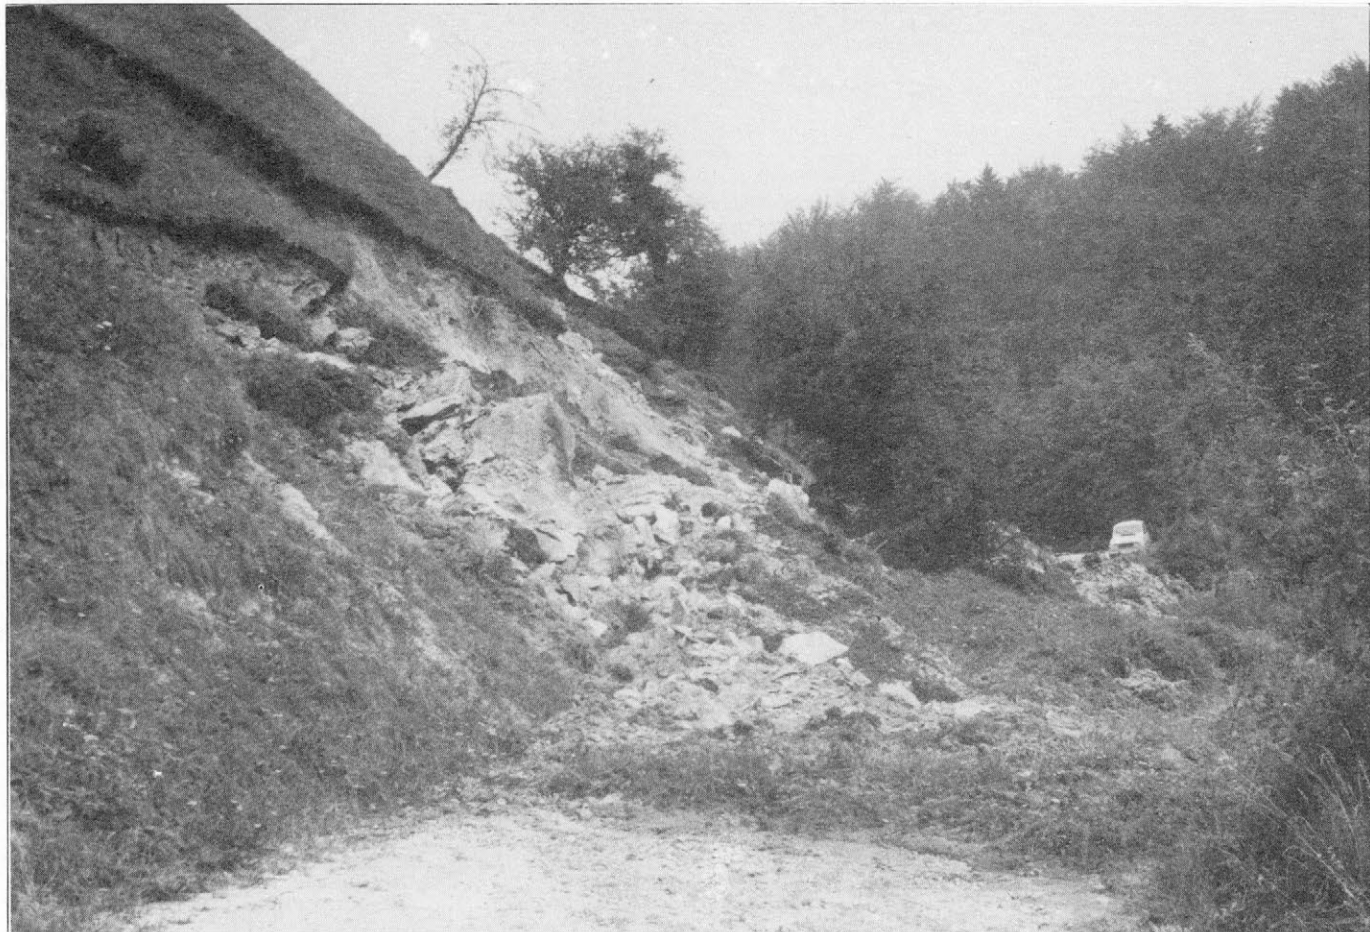
*Zasuta cesta Tevče-Breze.*
