# POTRES V SAN FRANCISCU

## 17. OKTOBRA 1989

Miha Tomaževič\*

## The San Francisco Earthquake of October 17, 1989

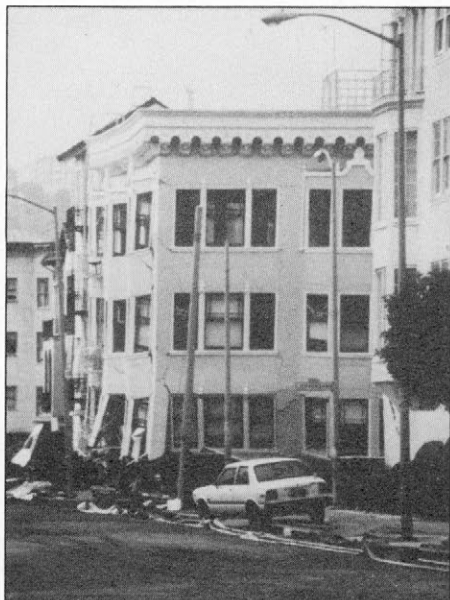
Slika 5. Marina – porušitev hiše lesene konstrukcije.

Lesene konstrukcije veljajo za najbolj solidne glede potresa. Potres v San Franciscu je pokazal, da je to sicer res, vendar je treba tudi pri lesenih konstrukcijah upoštevati določene pogoje. V četrti Marina, razmeroma bogati četrti mladih poslovnežev –yuppies– je potres porušil več tri- ali štirinadstropnih hiš. Do neke mere je k temu pripomoglo dejstvo, da je del četrti Marina zgrajen na slabih tleh, na materialu, nasutem po potresu leta 1906, vendar

porušitvam niso botrovala samo slaba tla. Vse porušene hiše so bile v pritličju oslabiljene, večinoma zaradi garaž; bile so brez elementov, ki bi lahko prevzeli vodoravne sile (slika 5).

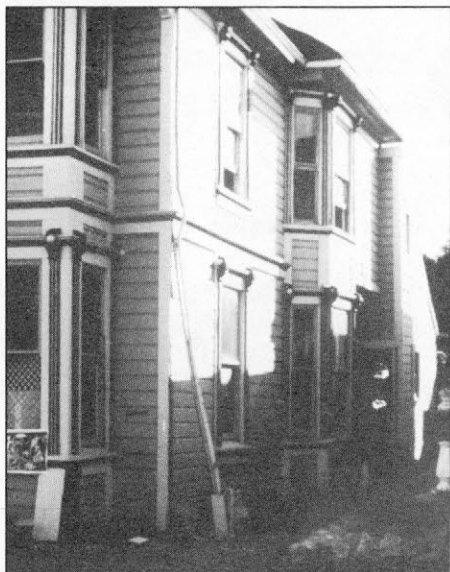
Slika 6. Santa Cruz – družinska lesena hiša je med potresom padla z lesenih podstavkov.

Lesene družinske hiše so navadno brez kleti. Stojijo na lesenih podstavkih, približno pol metra dvignjene od tal. Predvsem v epicentralnem območju, kjer so bili pospeški tal razmeroma veliki (Santa Cruz in Watsonville), je več hiš padlo z nezavarovanih podstavkov – lesenih stebričkov. Hiše se pri padcu sicer niso porušile, so se pa precej poškodovale (slika 6). Veliko lesenih hiš je ostalo brez dimnikov, sicer pa so potres dobro prestale.

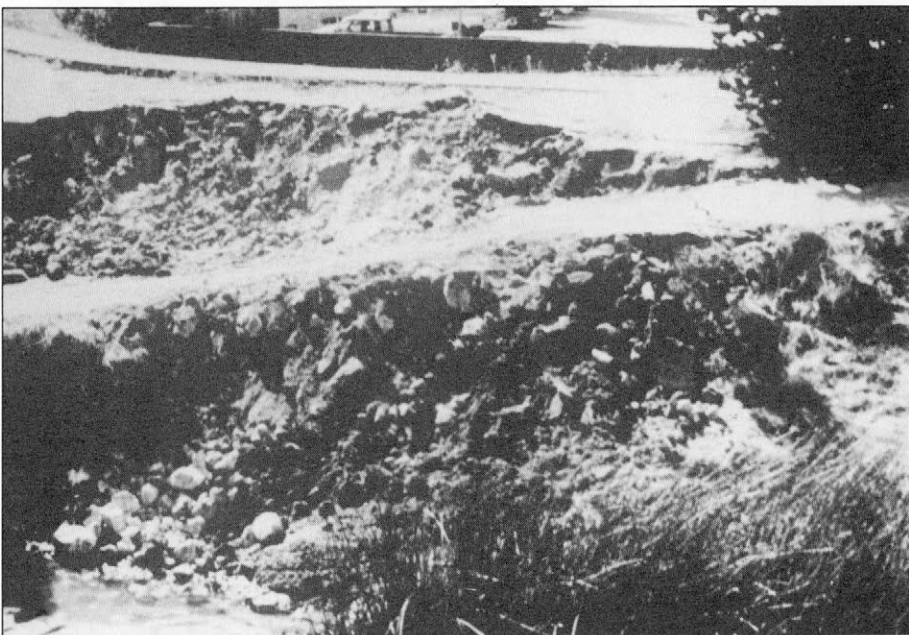
Ponekod, predvsem v epicentralnem območju, so se sprožili manjši zemeljski plazovi. Tako so se manjše količine materiala vsule na ceste in povzročile zastoj v prometu. Slika 11 kaže porušitev nasipa na sprehajalni poti v središču mesta Santa Cruz.

Slika 11. Santa Cruz – porušitev nasipa na sprehajalni poti.

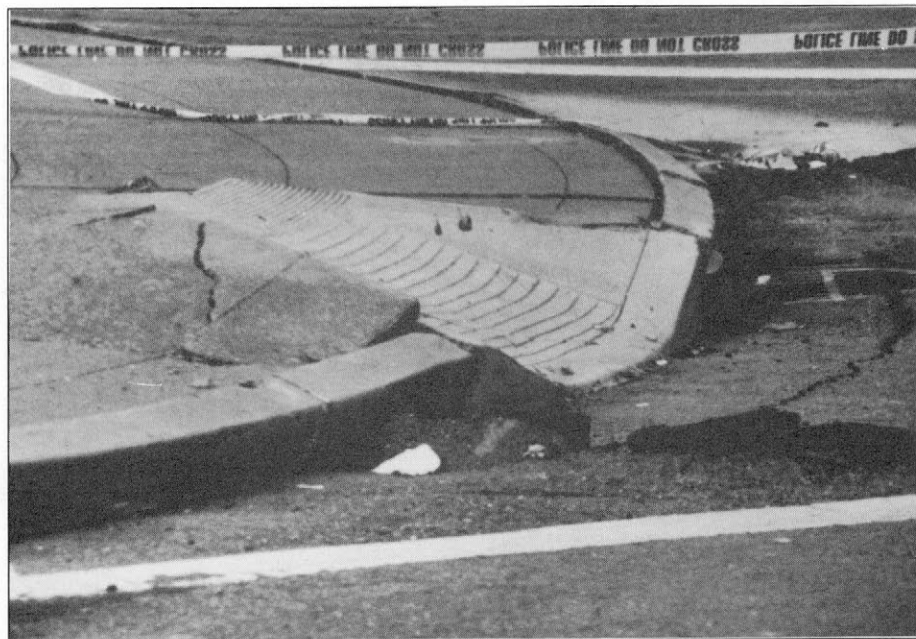
Potres je bil dovolj močan, da je vplival tudi na tla oziroma na zemeljske objekte. Poškodb na nasutih zemeljskih pregradah ni bilo, z izjemo manjših razpok v nasipih nekaterih zasebnih namakalnih jezov. Bilo pa je več primerov likvefikacije z vodo nasičenih tal, predvsem tam, kjer so bile večje površine mestnega zemljišča pridobljene z zasipanjem zaliva San Francisco. Tako gre precej poškodb v četrti Marina na račun ojačanja potresa zaradi slabih, nasutih tal, nekaj pa tudi na račun same likvefikacije z vodo zasičenih temeljnih tal. V tem delu mesta je bilo opaziti razpoke v cestišču, predvsem pa so bile na več mestih očitne poškodbe vogalnih delov pločnikov (slika 10). Kot izjavljajo očividci, so posamezni deli cestišča med potresom valovali kot žolca, kar je na mnogih mestih povzročilo prelome asfalta ne prevleke.

Slika 10. Marina – deformacija asfaltne prevleke pločnika.
