# PLAZ V ZAGORJU VZROKI IN POSLEDICE

## The Ruardi landslide and mud flow at Zagorje in 1987: causes and effects

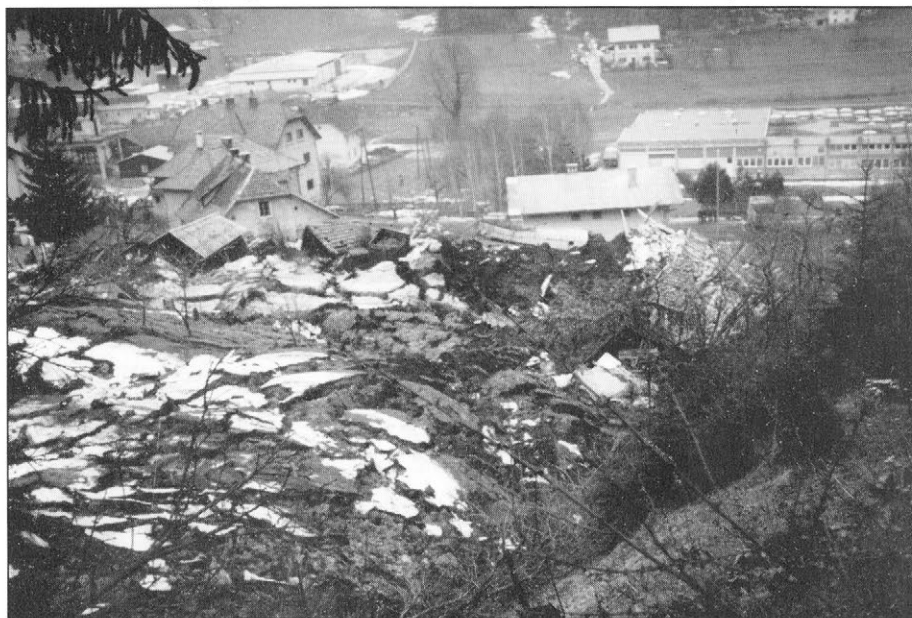
S plazino zasut zoženi del grape. Plaz se premika proti cesti Zagorje—Trbovlje.

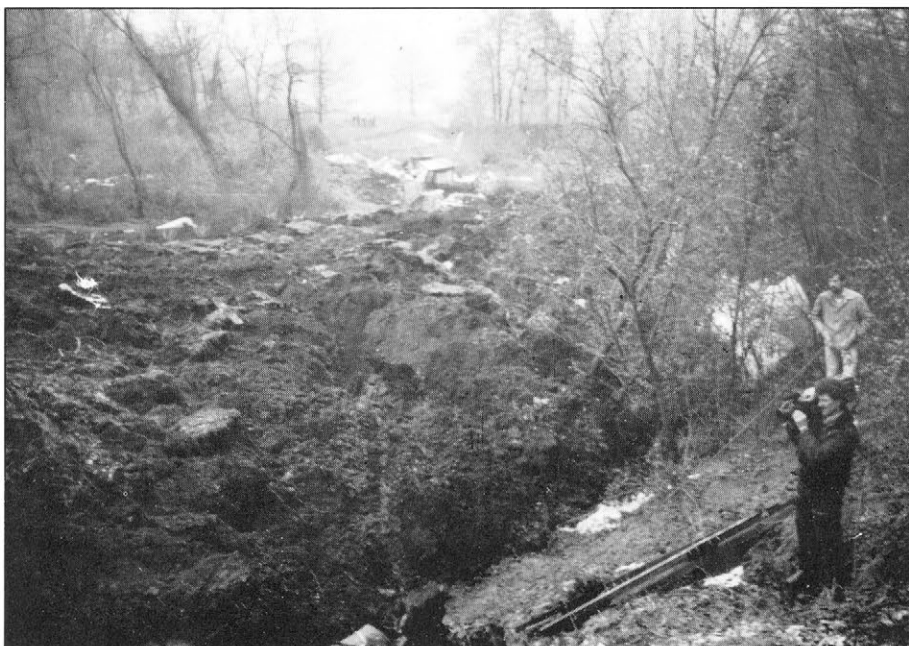
Pogled z levega roba plazu navzgor.

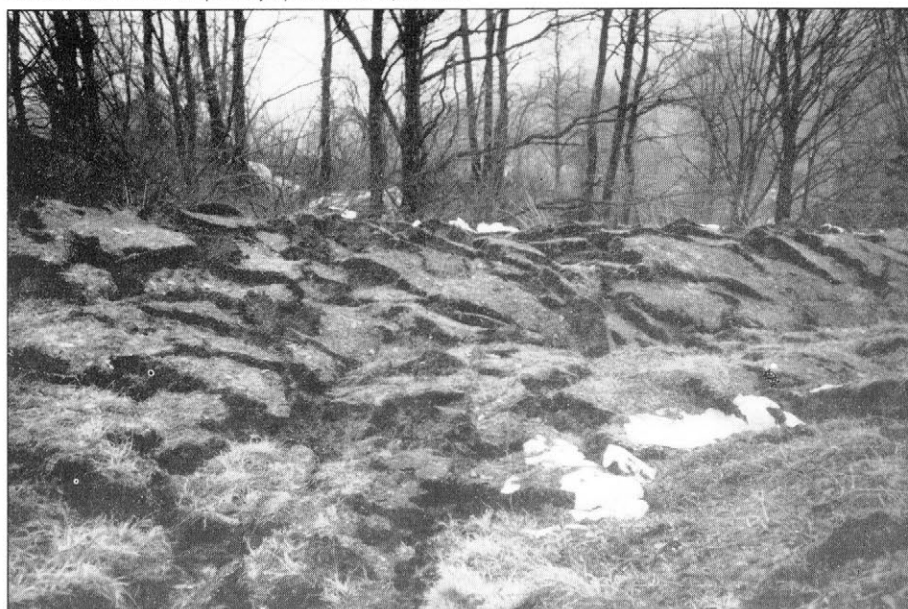
Pojavljane novih razpok na površju plazine.

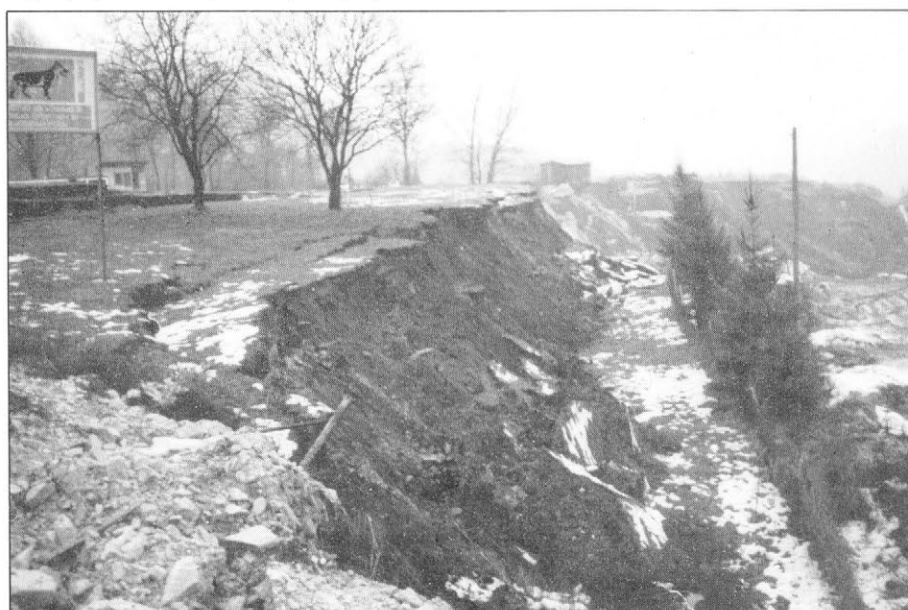
Strmi odlomi na platoju odlagališča.

Odlomni rob plazu je bil takoj po splazitvi 18. 2. na koti okrog 330 na platoju odlagališča zelo izrazit, strm in visok prek  $10 \text{ m}$ . Zato je bila takoj predlagana razbremenitev roba plazu in ublažitev naklona odlagališča pod odlomnim robom. Ta predlog pa žal ni mogel biti izpeljan in ni mogel prispevati k začetni stabilizaciji, ker je bila hitrost trganja robu ob neugodnih vremenskih razmerah prevelika in uporaba mehanizacije glede na takratne mehanske lastnosti odloženega materiala ni bila mogoča.

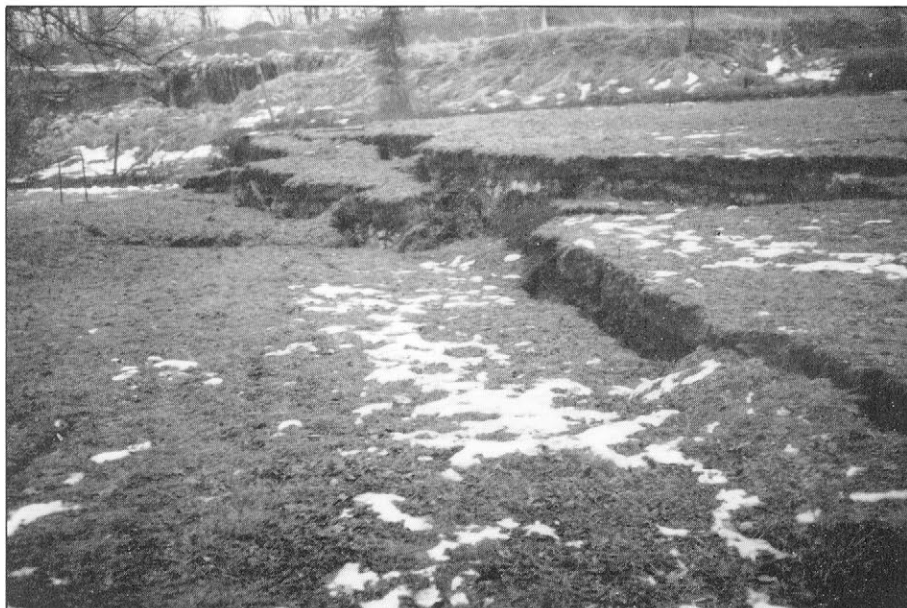
Pojavljanje novih odlomov na platoju.

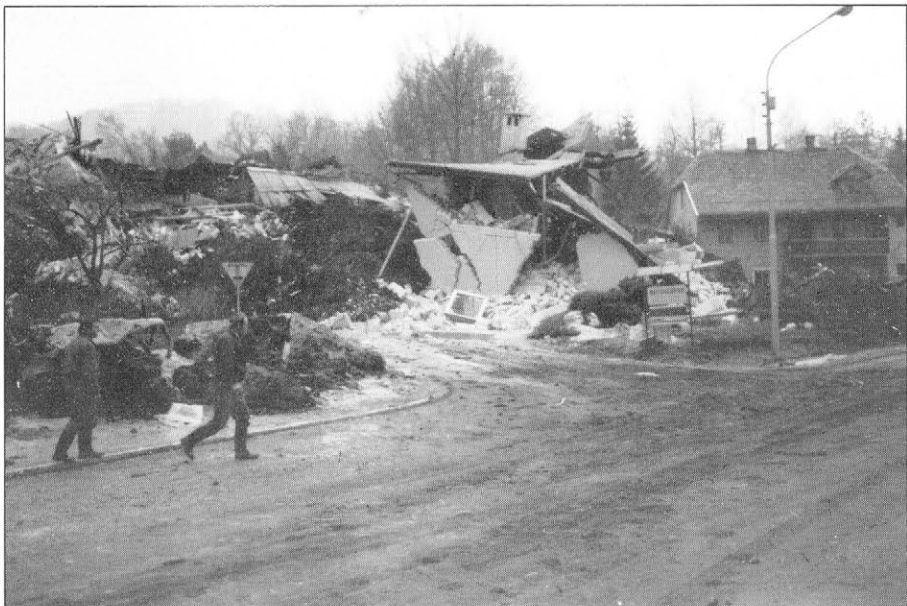
Čelo plazu je doseglo cesto Zagorje—Trbovlje.

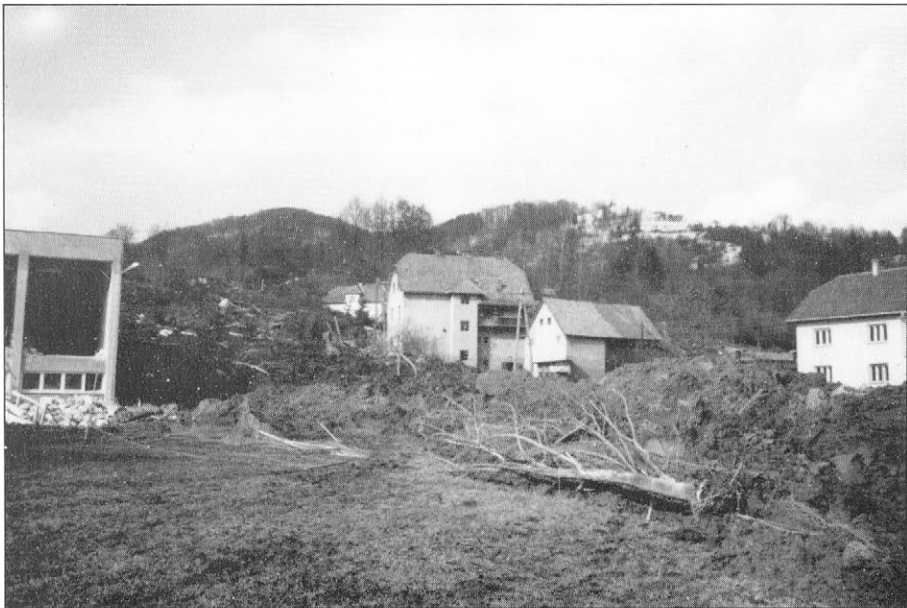
Plazina ogroža tovarniško halo Lisce.

Strokovna skupina je predlagala dodatno nakladalno mesto z območja čela plazine ob severozahodnem vogalu Lisce, da da bi se tovarniški objekt po možnosti obvarovalo. Iz istega razloga so ob severni strani tovarne ta dan izkopal plitvo muldo, ki naj bi spremenila smer plazini na odprti prostor do Kotedreščice.

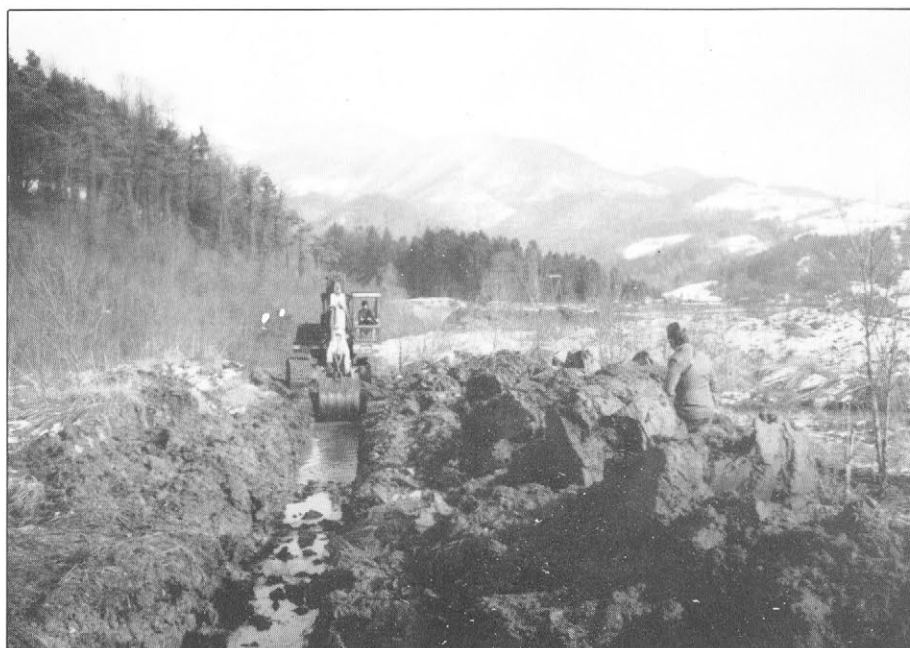
Pogled na odlome od vzhoda proti zahodu.

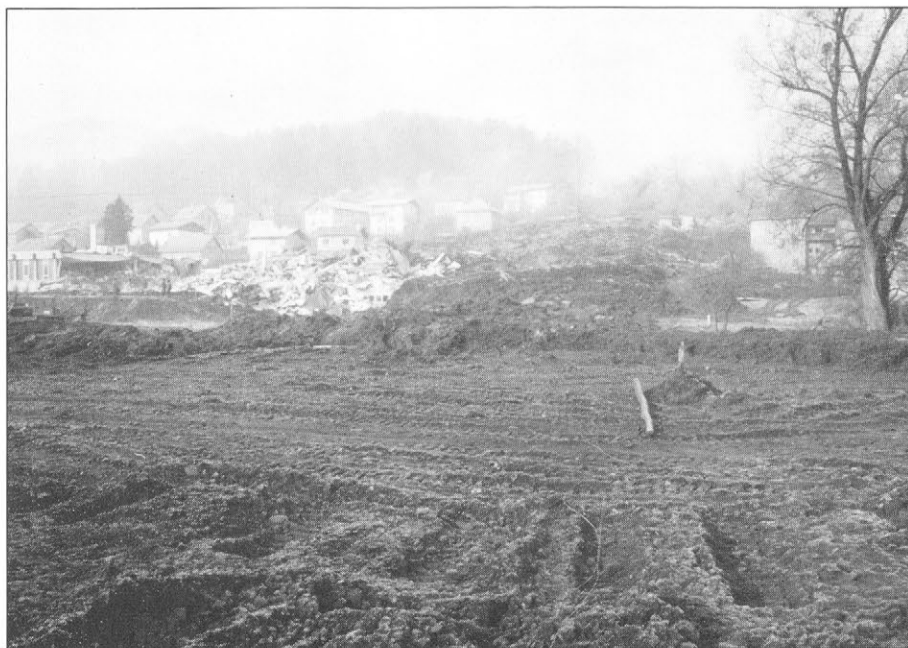
Porušen je severni del tovarniške hale Lisca.

Čelo plazine je doseglo severozahodni vogal tovarne Lisca. Na profilu težišča mase plazine so zato prebili zidove med stebri industrijske hale na dveh poljih z namenom, da se sprostijo pot plazini in po možnosti ohrani skeletna konstrukcija objekta. Tega dne je bil ponovno obravnavan predlog za raztežitev odlagališča vzdolž severnega dela odlomnega roba. Z buldožerskim odzivom naj bi razbremenjevali rob v smeri proti vzhodu. Ocenjeno je bilo, da bi bilo treba odstraniti jalovino na platoju do oddaljenosti 50 m od roba odloma, kot se je formiral tistega dne. Talšno razbremenjevanje bi trajalo 14 do 20 dni za tedaj razpoložljivo mehanizacijo, zato je bil predlog opuščen, ker bi bil ta časovni interval prekasen za zaustavitev plazine. Z območja plazu so prečrpavali vodo na desni strani, kjer se je plazina ustvarjala ob strmih brežinah talne gline in tam ustvarjala stoječe površinske vode, ki gravitacijsko niso odtekale. Z ostale površine plazine tedaj zaradi nedostopnosti še ni bilo mogoče odvajati površinskih voda, pač pa so potekale priprave za izvedbo dreniranja. Po vsem površju plazine je bilo namreč opaziti večja zastajanja vode.

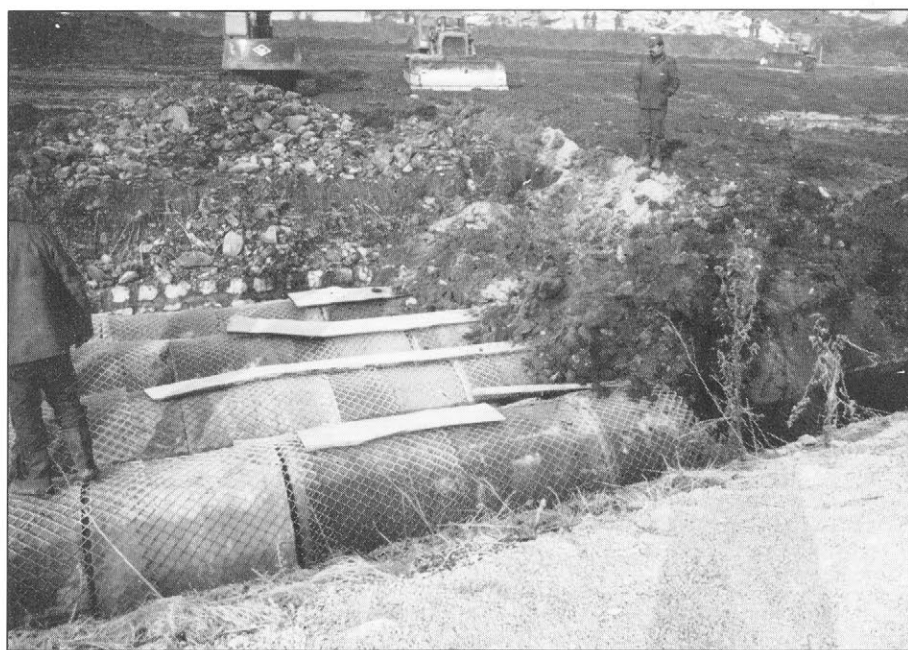
Ocevitve potoka Kotedreščica.

Stanje plazu in padavin je bilo tako, da se je skupina strinjala z že začeti zavarovalnimi ukrepi ocevite odprtega profila potoka Kotedreščice v čim večji dolžini v projekciji matice plazine. Ta dela so se odvijala tako hitro, kot je bila hitra dobava betonskih cevi velikega premera.
