# ŠKODA IN ODPRAVLJANJE POSLEDIC ZEMELJSKEGA PLAZU V ZAGORJU

## The damage caused by the landslide at Zagorje, and the mitigation of its consequences

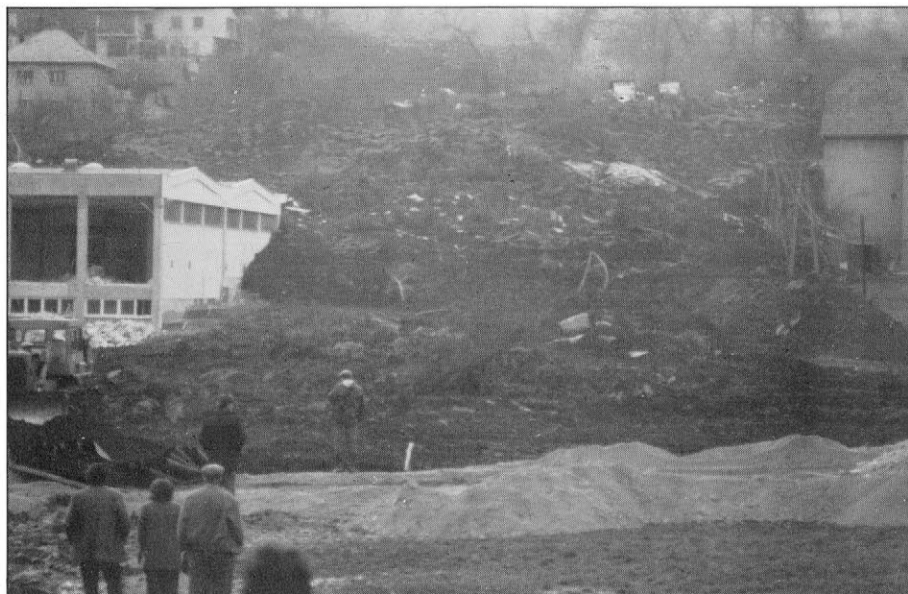
Plaz je dosegel halo tovarne Lisca.

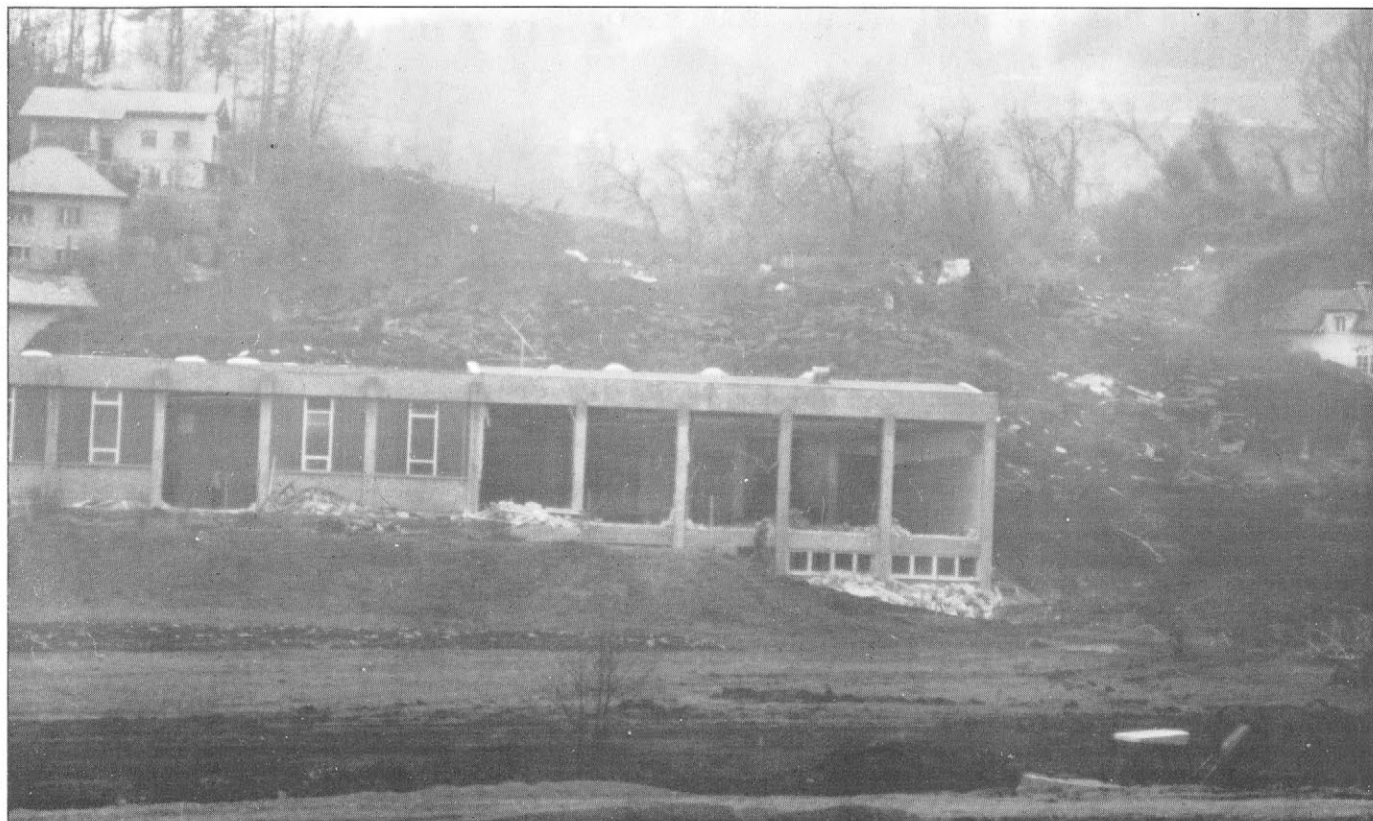
Izpraznjena hala tovarne Lisca tik pred porušitvijo.
