# POPLAVE V SLOVENIJI V LUČI HIDROLOŠKIH MERITEV

Marko Kolbezen\*

# POPLAVE NA GORIŠKEM 6. OKTOBRA 1987

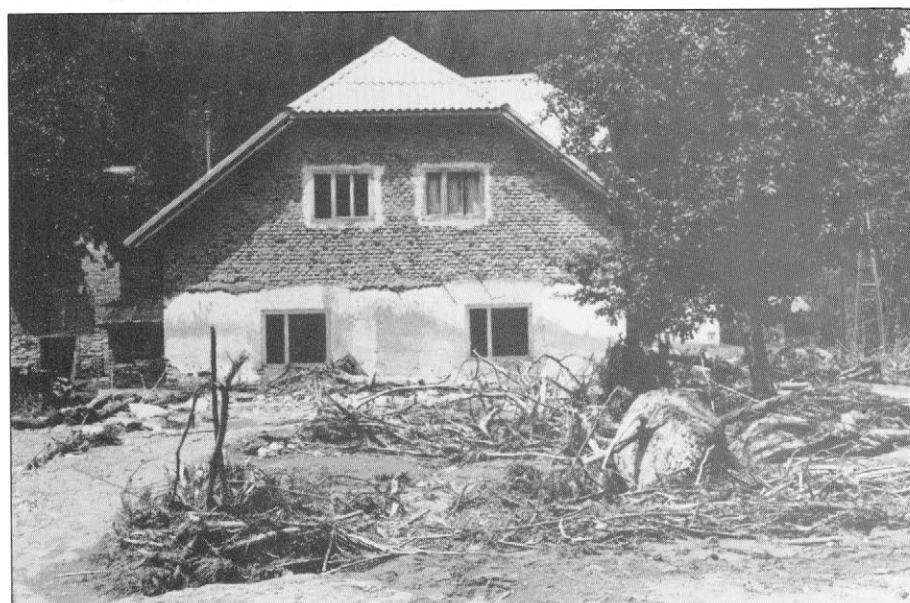
Slika 6. Na hiši Miklavž 10 na Pohorju so vidni sledovi visoke vode in posledice neurja.

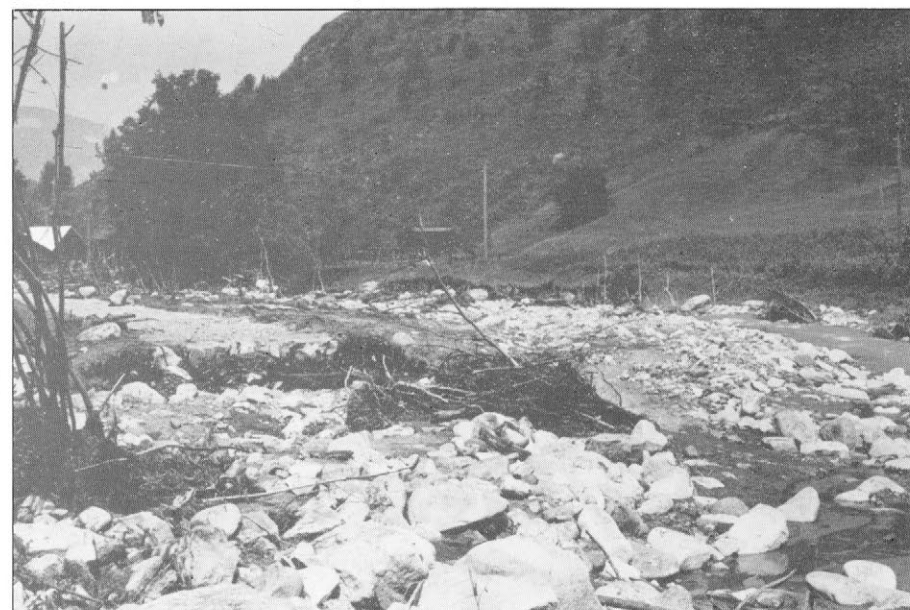
Slika 7. Posledice neurja v spodnjem delu potoka Vuhredščice 30. 7. 1970.

30. julija 1970. leta ponoči se je nad območjem med potokoma Vuhredščica in Vuzenica ter naseljem Planina na Pohorju ( $38 \text{ km}^2$ ) razbesnelo pravo neurje. Najbolj prizadeto je bilo območje Antona in Primoža ter Planine. Kolikšna je bila intenziteta padavin med neurjem, ki je trajalo skoraj polni dve uri (od 1.30–3.20) žal ne vemo, ker na najbolj prizadetem območju ni padavinske postaje. Na postaji Ribnica na Pohorju je bila registrirana enourna intenziteta 39 mm, s pripombo opazovalca, da je bila nevihta srednje močna. Na prizadetem območju je morala intenziteta doseči znatno večje vrednosti, o čemer je pričala nastala povodenj in škoda na poškodovanih cestah, hišah, gospodarskih objektih ter ruralnih površinah (sl. 6, 7). Po takratni vrednosti je znašala škoda okrog 7 milijonov din. Neurje je povzročilo, da so sicer skromni potoki postali pravi hudourniki, ki so s svojo močjo dobesedno razdejali pokrajino. K temu je pripomogel tudi močan vetrolom, ki je lomil in ruval drevesa, ki jih je povodenj odplavljala v dolino. Skoraj vsi mostni propusti gozdnih cest in glavne doline so bili zatrpani z vejevjem in hlodovino, ki je bila pripravljena za odvoz (sl. 8). Po oceni je voda odplavila prek  $500 \text{ m}^3$  hlodovine. Razdiralna moč posameznih potokov je bila tako strahovita, da je rušila stare žage in jezove. Najbolj divji je bil Kopnikov potok, ki je v svojem spodnjem toku odplavil staro domačijo Antonije Robnik, Planina 76 (sl. 9). Na njenem mestu je ostalo eno samo prodišče, v katero si je potok vrezal novo strugo. Podobno neurje je Pohorsko Podravje prizadelo junija l. 1986 (4).

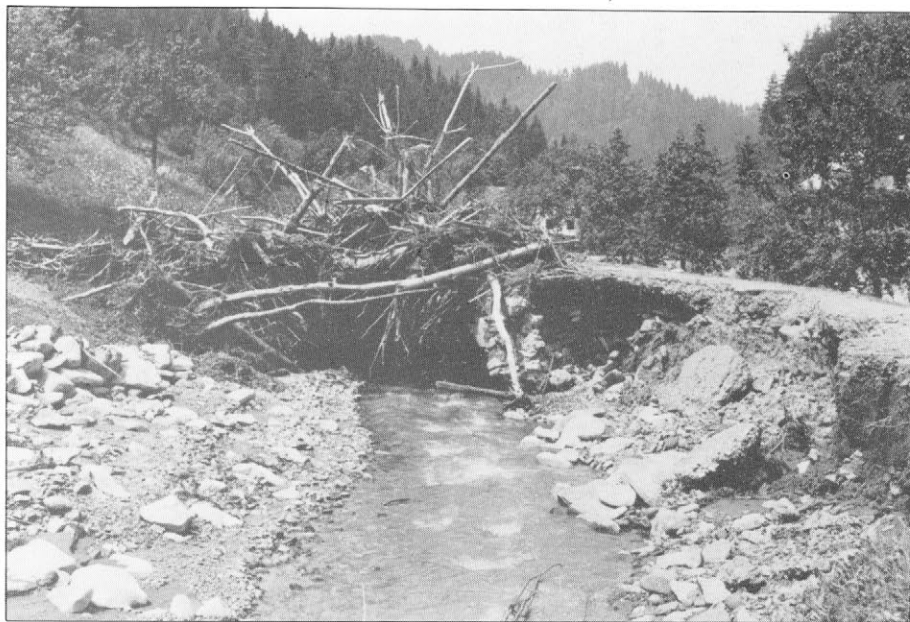
Slika 8. Zamašitev mostnega propusta po poplavljenem vejevju in dračju.

ogromno škodo na kmetijskih površinah in vodnogospodarskih objektih. Pri analizi poplave je bilo ugotovljeno, da bi bile posledice neurja znatno manjše, če ne bi odтока zajezilo vejevje in drugo plavno gradivo, ki se je nabralo ob nosilnih stebrih novo zgrajenega mostu v spodnjem delu doline (5). Vse to je prispevalo, da je voda udarila iz sicer regulirane struge in preplavila dolino od Nebla do državne meje. Leta 1982 so občino Idrija zajela huda neurja s poplavami, ki so se večkrat ponovila. Najhuje je bilo junija in oktobra. Junjska visoka voda je v mestu Idrija povzročila veliko škodo, ki jo je oktobrska poplava še povečala, saj so bili določeni objekti v sanaciji in tako je bil ves predhodni trud izničen. Nenavadno visoko je narasel hudournik Nikova, ki je prestopil bregove in se zaradi zajezitve po Idrijci na cestnih mostovih preusmeril po središču mesta (sl. 10). Poplavljeni je bilo veliko stanovanjskih in poslovnih prostorov, poškodovane so bile ulice in kanalizacija. Voda je s seboj nosila veliko lesa, ki je dodatno zaviral odtok ter razbijal izložbe v trgovinah. Zaradi predhodne namočenosti so se pojavili plazovi. Plaz v Triglavski ulici v Idriji je zasul hišo do strehe, drugi plazovi pa so večinoma prizadeli komunikacije.

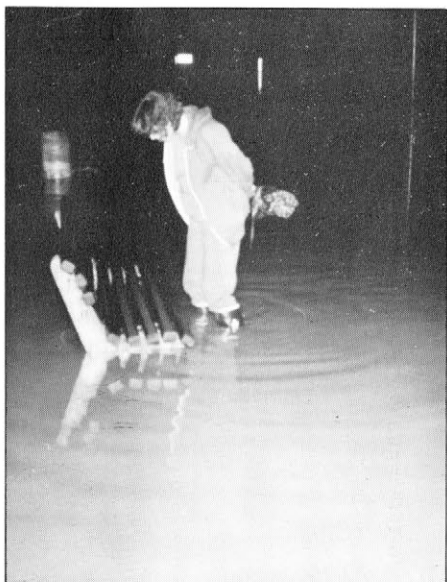
Slika 12. Poplavljen Erjavčeva cesta pri avtobusni postaji v Novi Gorici v noči od 6. na 7. oktobra 1987 (foto Daniel Rojšek).

1983 in poplavna situacija ob državni meji in v mestu se je povsem ponovila (sl. 11, 12). Za razliko od leta 1983 se je os maksimalnih padavin iz povodja Korna premaknila južneje v povodje Vrtojbe in povzročila izjemne pretoke s katastrofalnim posledicami. Pri tem je bila močno prizadeta tudi regionalna bolnica v Šempetru. Vsi potočki in hudourniki v zaledju so močno narasli, po labilnih pobočjih pa so se sprožili številni zemeljski plazovi, ki so zasipavali lokalne ceste in ogrožali stanovanjske hiše (sl. 13). Poplave, ki so bile na obeh straneh državne meje, so tudi tokrat zajele okrog 500 ha. Samo na območju Nove Gorice je ujma povzročila za 4000 milijonov din škode (2).

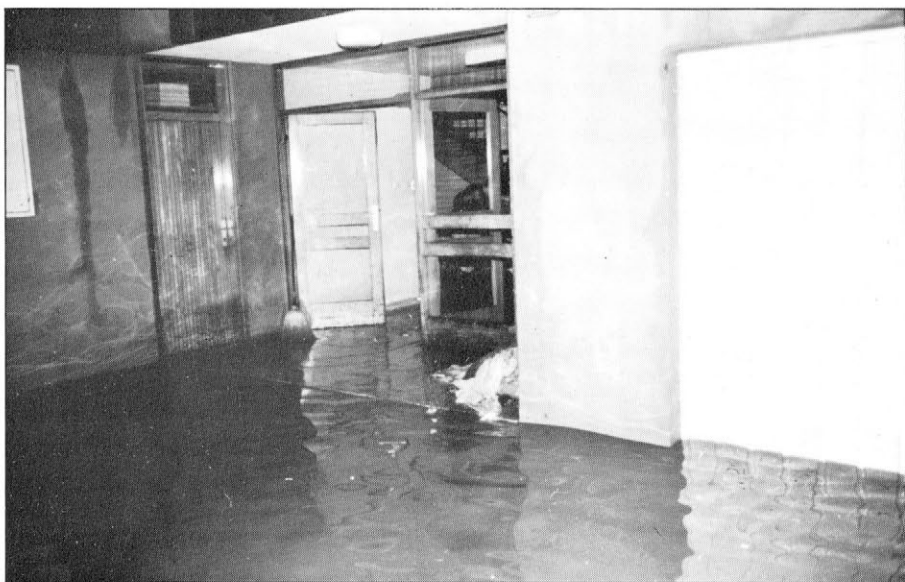
Slika 13. Poplavljen vhod v stanovanjski blok v ulici Marij Kogoj 1 d v Novi Gorici ob 1. uri 7. oktobra 1987, ko je voda že upadala (foto Daniel Rojšek).

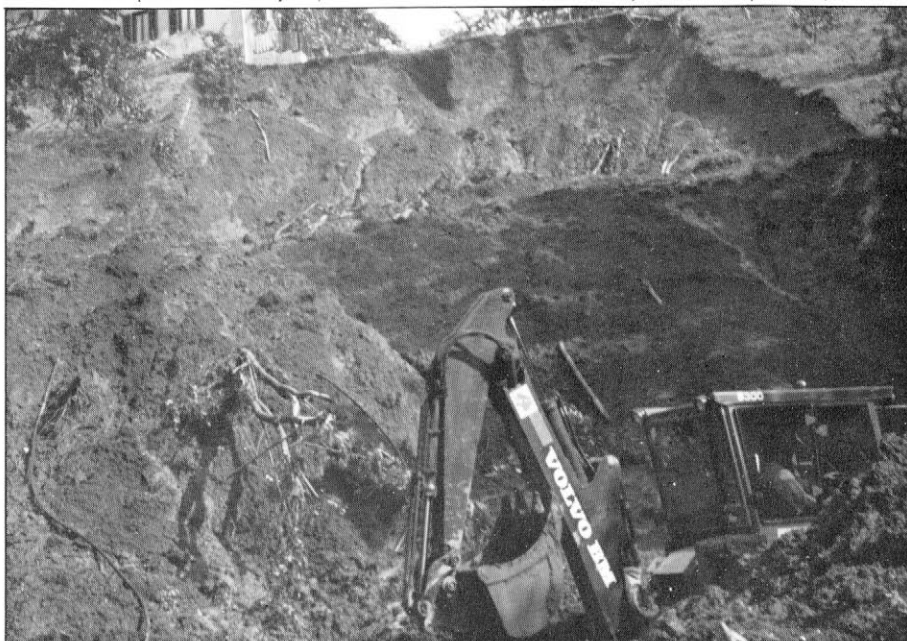
Slika 14. Zemeljski plaz v Markovem hribu v Rožni dolini pri Novi Gorici. Plaz je zasul cesto in ogrozil stanovanjsko hišo.
