# KATASTROFALNO NEURJE SREDI JUNIJA 1986 NA POHORSKEM PODRAVJU

Ivan Gams\*

Analizirani so učinki 100–180 mm padavin, ki so padle v treh dneh sredi junija 1986 (en dan največ 104 mm) v gorski regiji, imenovani Pohorsko Podravje, v porečju Drave na SZ Jugoslavije. Priporočila za varstvo v primeru bodočih takih nesreč so obrazložena.

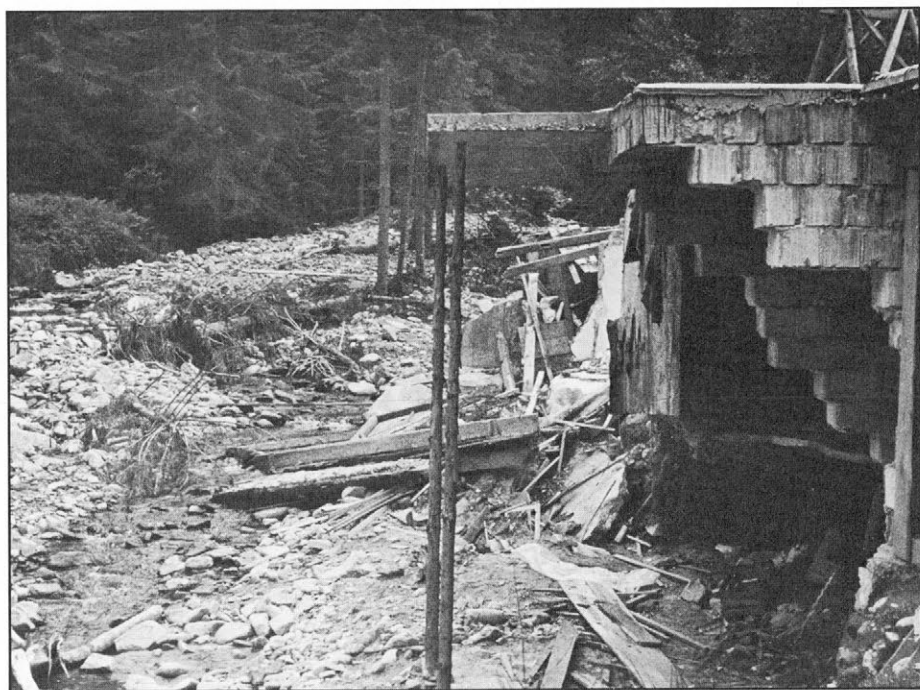
Slika 2. Izpodkopana hiša (Binčevo) v grapi Velke v Ribnici. Sredi slike ob neurju nastali prodni vršaj, na katerem je potok bočno erodiral in izpodkopal hišne temelje.

Poglejmo si primer iz Ribnice. Ob Velki so bile nekoč le žage in mlini, ki so propadli. Najvišji vodni obrat v naselju je nasledila hiša, postavljena na stik naplavne dna in pobočja, ki je prav tako iz prodne naplavine. Hiše so nekoč imenovale Olarčevo, zdaj pa Binčevo. Malo nad njo je Velka nasula do en meter proda in ušla iz struge, kar je pomenilo močno bočno erozijo še vedno nestabilnega brega, čeprav je star že 10 000 let (holo-

cen). K sreči je gospodinja v soboto ponoči pred spanjem zaslila nenavadni šum potoka in zbežala z otroki, preden se je podrla izpodjedena stena hiše (slika 2). Dva streljaja nižje ob potoku, pred domačijo Lipuž, so opuščene vodne pogoje nasledile do dvonadstropne hiše, ki so s svojimi betonskimi zidovi in ograda mi vred zavrle bočno erozijo; vodna stihija je pobrala le svinjake in druge manjše zgradbe. Niže se je podivjana reka znesla predvsem nad drevesi obkraj struge, če ne upoštevamo poškodbe lesne tovarne Marles, TOZD TMS Podvelka.

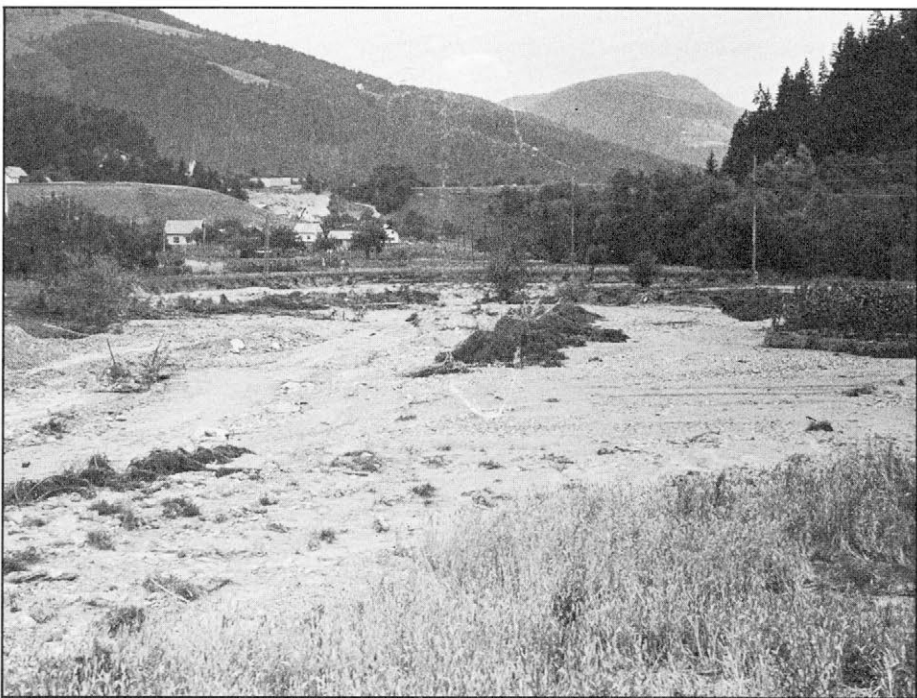
Slika 3. Na levi strani plazovine so vidni ostanki prvega plaz. Drugi je predrl Širnikovo hišo v Otiškem vrhu in pokopal gospodinjo. Dobro je, če so zdaj hišo opustili. Še boljše pa bi bilo, ako bi pred gradnjo sondirali pobočje v zadju, ki je iz blatnega grušča, odloženega v ledenodobnem jezeru, ter hiše tu sploh ne bi postavili.

Dober streljaj od začetka pohorskega, Begantovega grabna v Otiškem vrhu so si zadnji čas v bližini zaposleni zgradili stanovanjske hiše. Potem ko so v nedeljo, 15. 6., zarana po prvem usadi v neurju iz predzadnje hiše (št. 147, lastnik Franc Širnik) zbežali na prosto, se je gospodinja začasno vrnila v hišo prav takrat, ko je drugi, večji zemeljski plaz s pobočja pritisnil na zgornjo steno, jo v kuhinji predrl in ženo pokopal pod sabo (slika 3). Del plazovnega gradiva se je ognil hiše in pridrvel čez cesto v strugo potoka, ki je zato vzvodno nasul za dober meter proda. Ker je na njem hudournik meandriral in bočno erodiral, je ogrozil sosednjo hišo, nasproti poškodovane hiše pa spodbikal pobočje, kjer je kljub pogozdenosti z vodo napita preperelina mestoma spolzela. Te usade in usodni plaz sestavlja grušč iz kamnin, ki gradijo ves Begantov graben. Gre za prodnoilovnato naplavino potoka, iz katere je nad poškodovano in zdaj opuščeno hišo ohranjena terasa v isti višini, kot je na drugih straneh spodnje Mislinjske doline terasa Drave Dobrova v kraju Dobrova (Meža) in delta Meže pri Otiškem vrhu. Slednjo SGP Kograd iz Dravograda že desetletja izkorišča za gramoz in gradbene izdelke. V jezeru, v katerega je v zadnji ledeni dobi Meža nasula delto in je prvotno seglo še v Begantov graben, je Begantov potok zapolnil grapo z gruščem, peskom in mestoma z ilovico, v holocenu pa v naplavino za okoli 60 m poglobil dolino. Njena strma pobočja so tod še vedno nestabilna; kadar je gradivo prepuščeno z vodo, polzi kot testo. Kje vse so taka pobočja, žal ne vemo, čeprav je že več kot pol stoletja znano, da je Drava v zadnji ledeni dobi, ko je izvirala izpod ledenika na vzhodnem koncu Celovške kotline, s prodnimi terasami zajezila pritoke iz Pohorskega Podravja: Mežo, Mislinjo in Trbonjski potok. Ob njih so nastala jezera (4). Ogled plazov po neurju je pokazal, da je obstajalo zaježitveno jezero tudi ob Cerkvenci nad Vuzenico, vsaj začasno ob spodnji Vuhreščici in

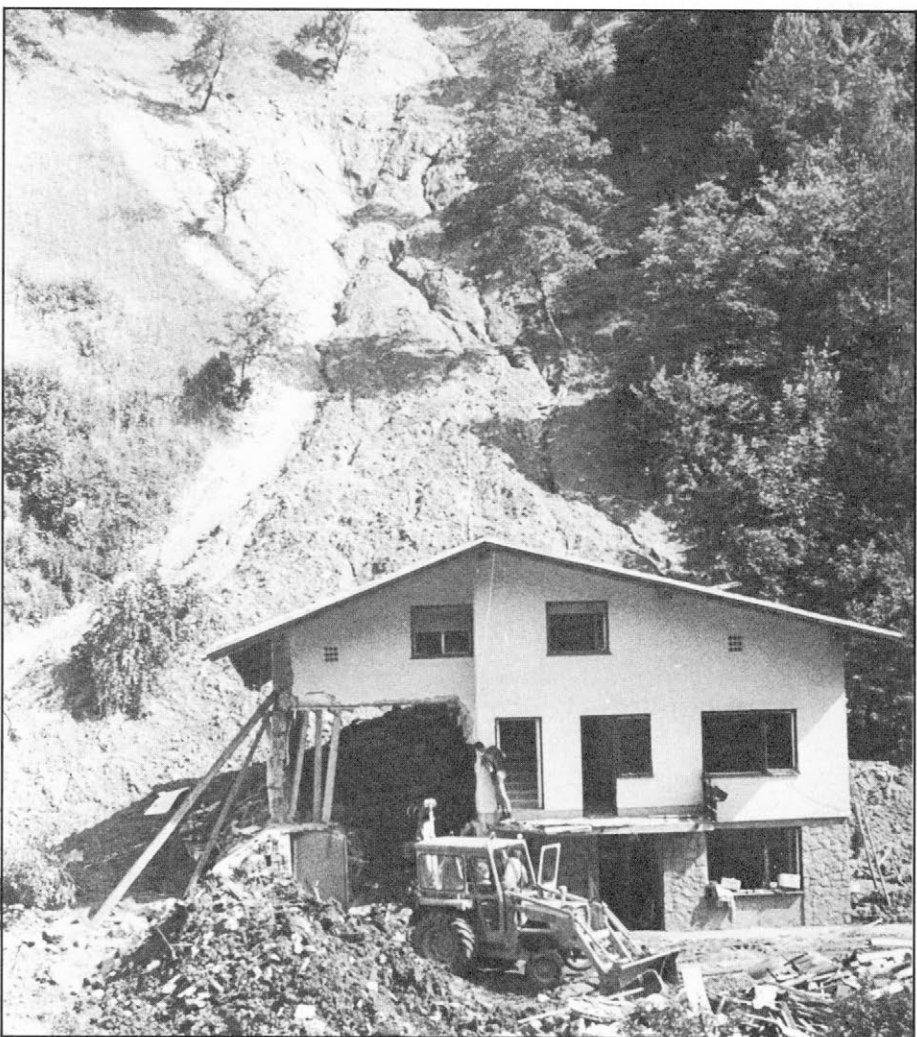
Slika 4. Trbonjska Reka je ob neurju spremenila polje v prodišče, vidno na sliki. Nad njim so prve hiše naselja Trbonje, ki je na prodno-konglomeratni dravski terasi, ki je v zadnji ledeni dobi ojezerila ta del doline.

verjetno še kje. V začetku teh dolin so si zaposleni postavili nove domove. Nekateri, ki leže pod strmo ježo terase ali na robu naplavnega dna, so ogroženi. Pri domačiji Reka južno od Trbojn je potok zaradi odloženega proda vrglo iz struge, da je pospravil prst z okoli 50 m širokega polja (slika 4). Le malo je manjkalo pa bi na koncu okljuka odnesel še hišo. Kje vse so nove stavbe v teh legah ogrožene, bi mogla ugotoviti skupina, sestavljena iz geologov in geomorfologov. Pri Knezu v Otiškem vrhu, kjer so hišo postavili na tem gradivu na pobočju z na-

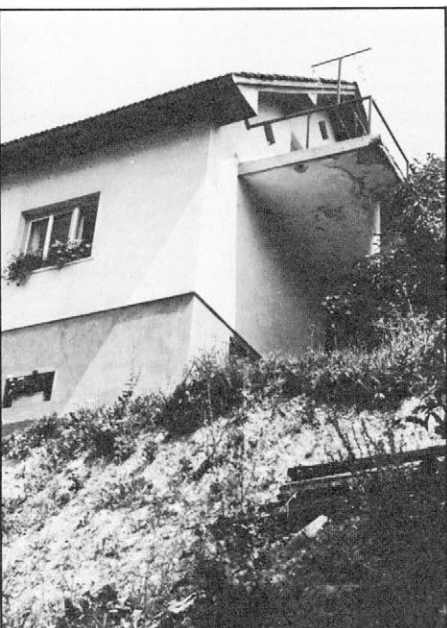
*Slika 5. Pod Knezovim domom (Otiški vrh) je neurje 1986 ponovno podrlo škarko, ki bi naj zadržala rušenje strmega pobočja iz nesprijetih kvartarnih odkladnin. Ali ne bi bilo boljše, pred gradnjo več časa in sredstev nameniti vprašanju stabilnosti tal, kot pa zdaj razpravljati o usodi doma?*

klonom 25–28°, zaman obnavljajo škarko tik pod hišo, ki se je junija 1986 spet podrli in še bolj ogrozila temelje stavbe (slika 5).
