# NEURJE S POPLAVAMI IN TOČO 8. JUNIJA V ČRNOMLJU IN OKOLICI

## HAILSTORM AND FLOODS IN ČRNOMELJ AND ITS SURROUNDINGS ON 8 JUNE

**Jože Weiss**

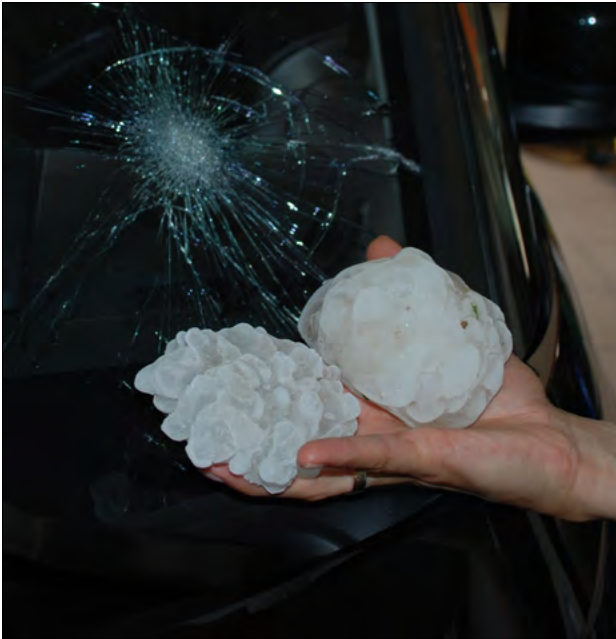
Slika 1: Zrni toče, ki sta poškodovali avtomobil, posneti v okolici Črnomlja 8. 6. 2018. Na obeh zrnih je videti primrznjena zrna toče običajnih velikosti. (foto: arhiv GZ Črnomelj)

Figure 1: Hailstones which damaged a car in the surroundings of Črnomelj on 8 June 2018. Normal-sized hailstones frozen together are visible in both large hailstones. (Photo: Črnomelj Firefighting Association Archives)

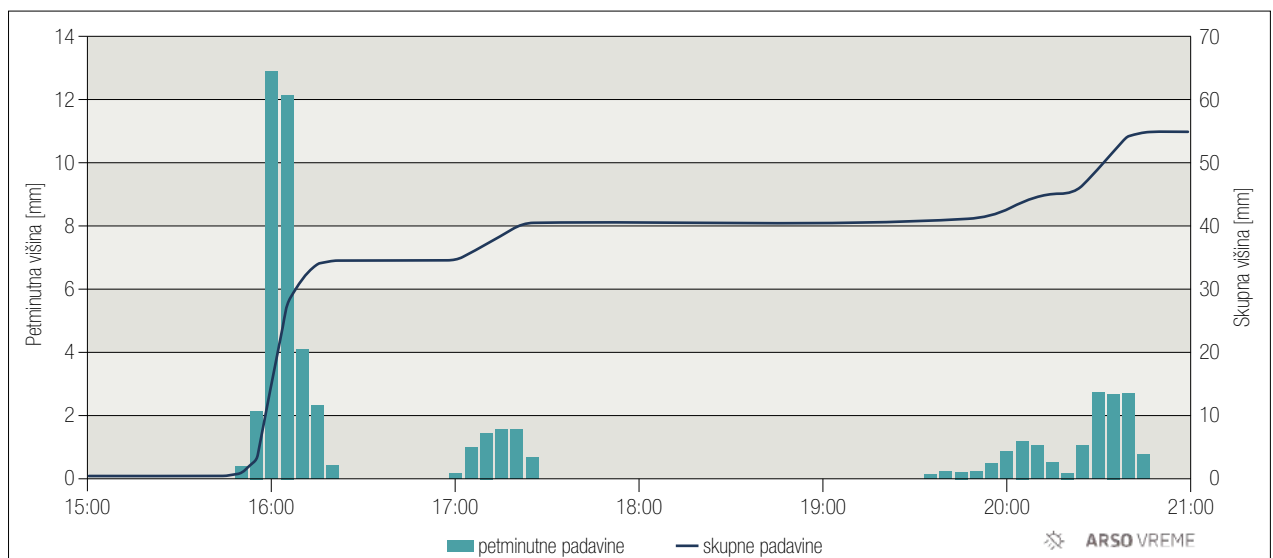
Slika 2: Časovni potek petminutne in skupne višine padavin 8. junija popoldne in zvečer v Dobljčah in Črnomlju (vir: ARSO Vreme; Neurja 8. junija 2018)

Figure 2: Temporal distribution of the five-minute and total amount of precipitation in Dobljče and Črnomelj in the afternoon and evening of 8 June (Source: Slovenian Environment Agency Weather, Storms on 8 June 2018)

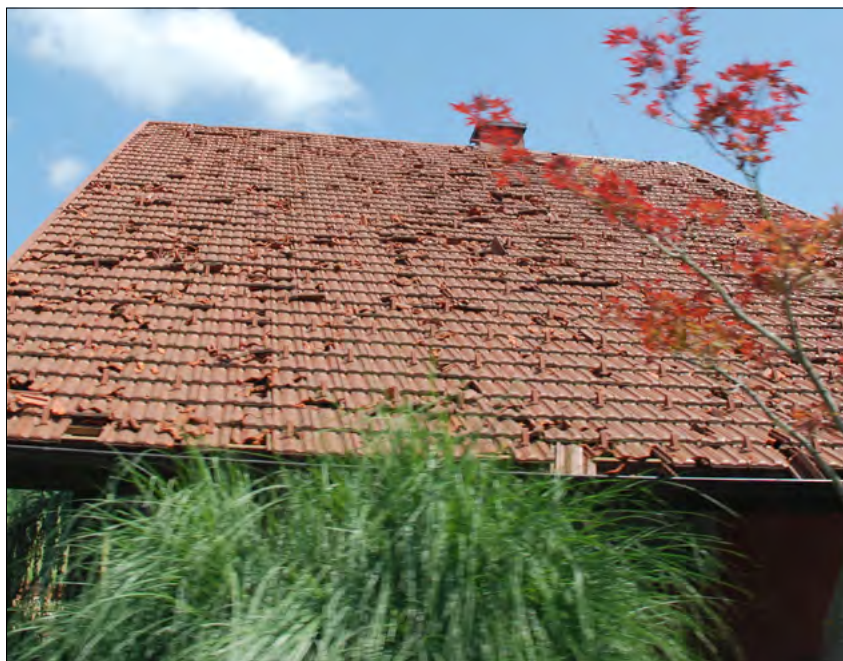
Slika 4:  
Poškodovana novejša strešna kritina v naselju Svibnik (foto: arhiv GZ Črnomelj)

Figure 4:  
Damaged new roof covering in the settlement of Svibnik (Photo: Črnomelj Firefighting Association Archives)

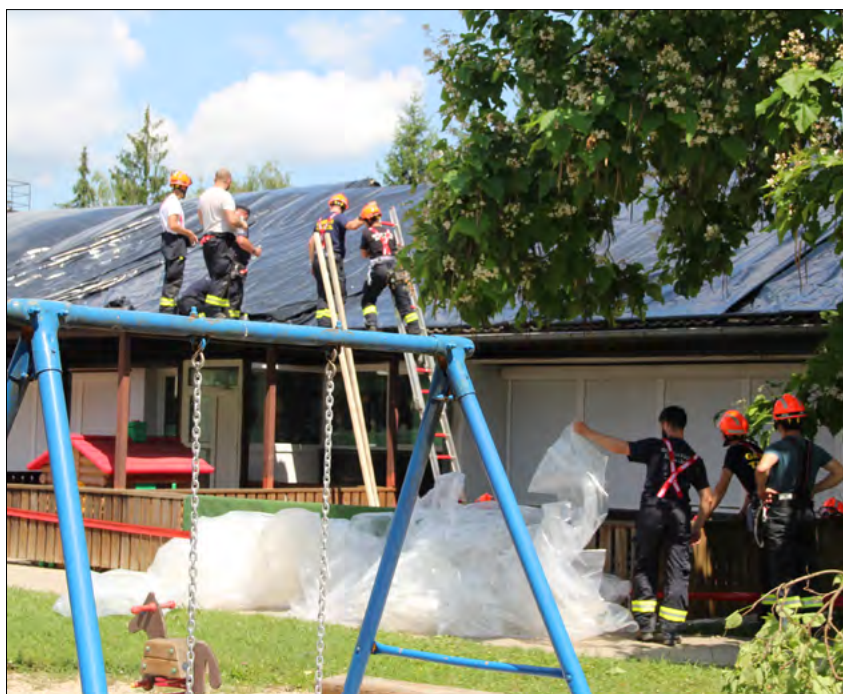
Slika 6:  
Izvajanje nujnih zaščitnih ukrepov na objektu Vrtec Otona Župančiča – enota Čardak, v soboto, 9. 6. 2018 (foto: arhiv GZ Črnomelj)

Figure 6:  
Emergency protective measures being carried out at the Oton Župančič kindergarten facility – the Čardak unit, on Saturday, 9 June 2018 (Photo: Črnomelj Firefighting Association Archives)

V začetni fazi intervencije je bila prednostna naloga izvedba nujnih zaščitnih ukrepov na objektih javnega pomena; zdravstvenega doma Črnomelj, vrtca Otona Župančiča – enoti Čardak in Loka, Osnovne šole Loka, ter v nadaljevanju stanovanjski objekti občanov. V prvi fazi se zaradi omejenega števila sredstev za izvajanje nujnih zaščitnih ukrepov in enot na terenu niso izvajali zaščitni ukrepi na gospodarskih in pomožnih objektih. Gasilcem sta opravljanje nalog na terenu še dodatno oteževala dva večja naliva dežja, ki sta sledila popoldne in zvečer istega dne.

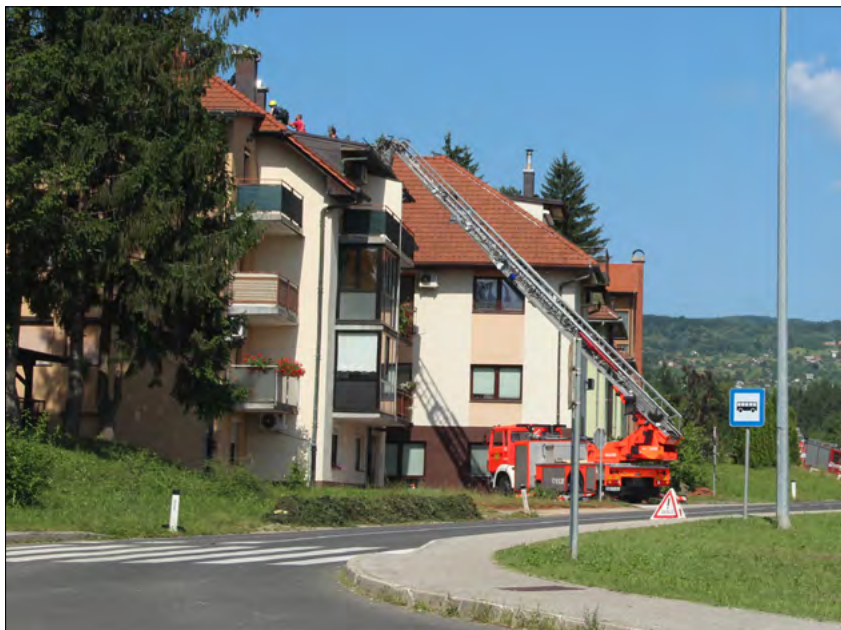
Slika 14:  
Za izvajanje nujnih zaščitnih ukrepov na višjih objektih 9. 6. 2018 v naselju Kanižarica so se uporabljale tudi gasilske avtolestve. (foto: arhiv GZ Črnomelj)

Figure 14:  
Firefighting vehicle ladders were used to carry out emergency protection measures on high buildings in the settlement of Kanižarica on 9 June 2018 (Photo: Črnomelj Firefighting Association Archives)

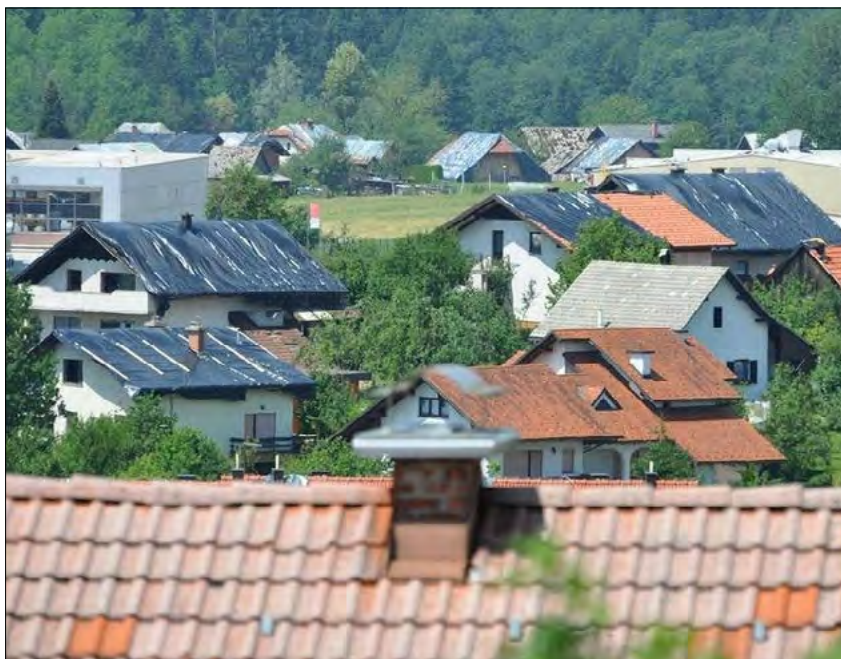
Slika 15:  
Izvedeni nujni začasni zaščitni ukrepi v zahodnem delu Črnomlja, v ozadju naselje Svibnik, v katerem gospodarska poslopja še niso prekrita s PVC-folijo. (foto: arhiv GZ Črnomelj)

Figure 15:  
Temporary emergency protective measures carried out in the western part of Črnomelj. The settlement of Svibnik is visible in the background, where agricultural buildings had not yet been covered with PVC foil (Photo: Črnomelj Firefighting Association Archives)

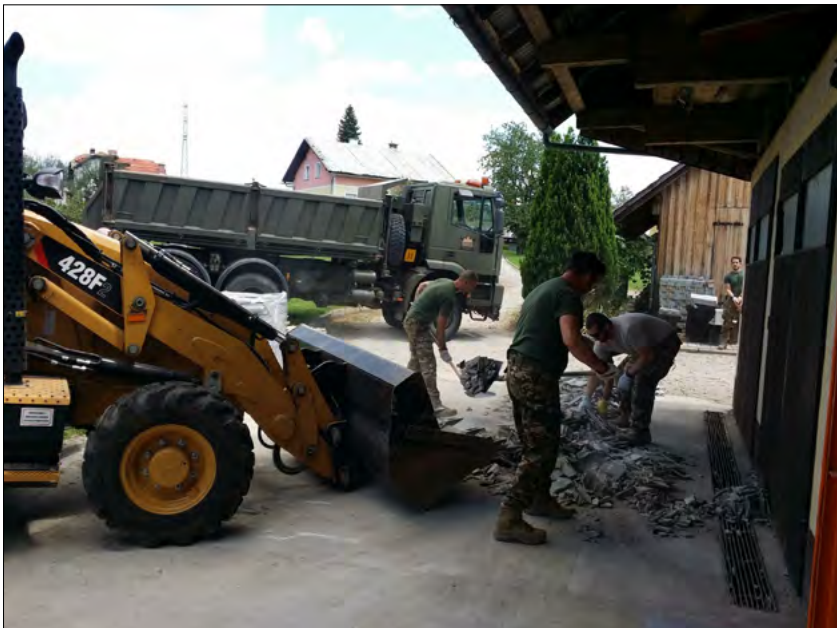
Slika 16:

V fazo sanacije po neurju je bila za prevoz odpadne strešne kritine na deponijo vključena tudi Slovenska vojska s kombiniranim delovnim strojem in tovornim vozilom. (vir: Facebook.com/Slovenska vojska/Slovenian Armed Forces)

The Slovenian Armed Forces participated in the rehabilitation phase after the storm, using multi-purpose machinery and a cargo vehicle to transport waste roof covering to waste disposal facilities (Source: Facebook.com/Slovenian Armed Forces)
