# VODNA UJMA V TRŽIČU OKTOBRA 2018

## FLASH FLOOD IN TRŽIČ IN OCTOBER 2018

**Peter Rotar**

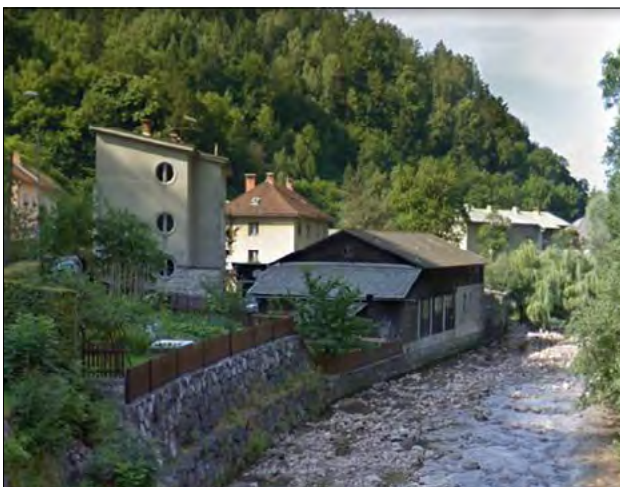
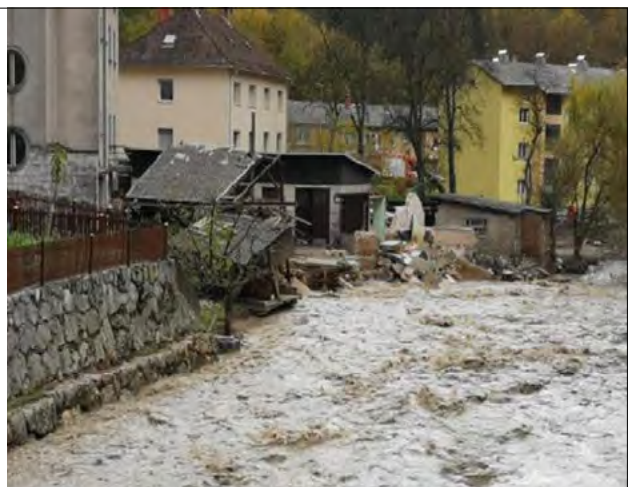
Slika 2: Hiša družine Dovžan pred tragedijo in njeni ostanki (foto: PGD Bistrica pri Tržiču)  
Figure 2: The Dovžan family house before the tragedy and its remains afterwards (Photo: Bistrica pri Tržiču Voluntary Firefighting Society)

škodo na več stanovanjskih objektih, sploh pa nas je spreletel strah, ko smo dobili informacijo o porušenju objekta mlajše štiričlanske družine Dovžan. K sreči so se stanovalci pravočasno umaknili na varno, saj je hišo dobesedno odplaknilo s temelji vred (slika 2). Verjetno je informacija do štaba Civilne zaščite Občine Tržič prepozna, saj dogodek ni bil javljen na Regijski center za obveščanje Kranj (ReCo), s katerim smo bili sicer v stalnem kontaktu. Naše ukrepanje tako na tem mestu niso bili potrebni, Občina Tržič pa je po nekaj zapletih družini ponudila začasno nastanitev.

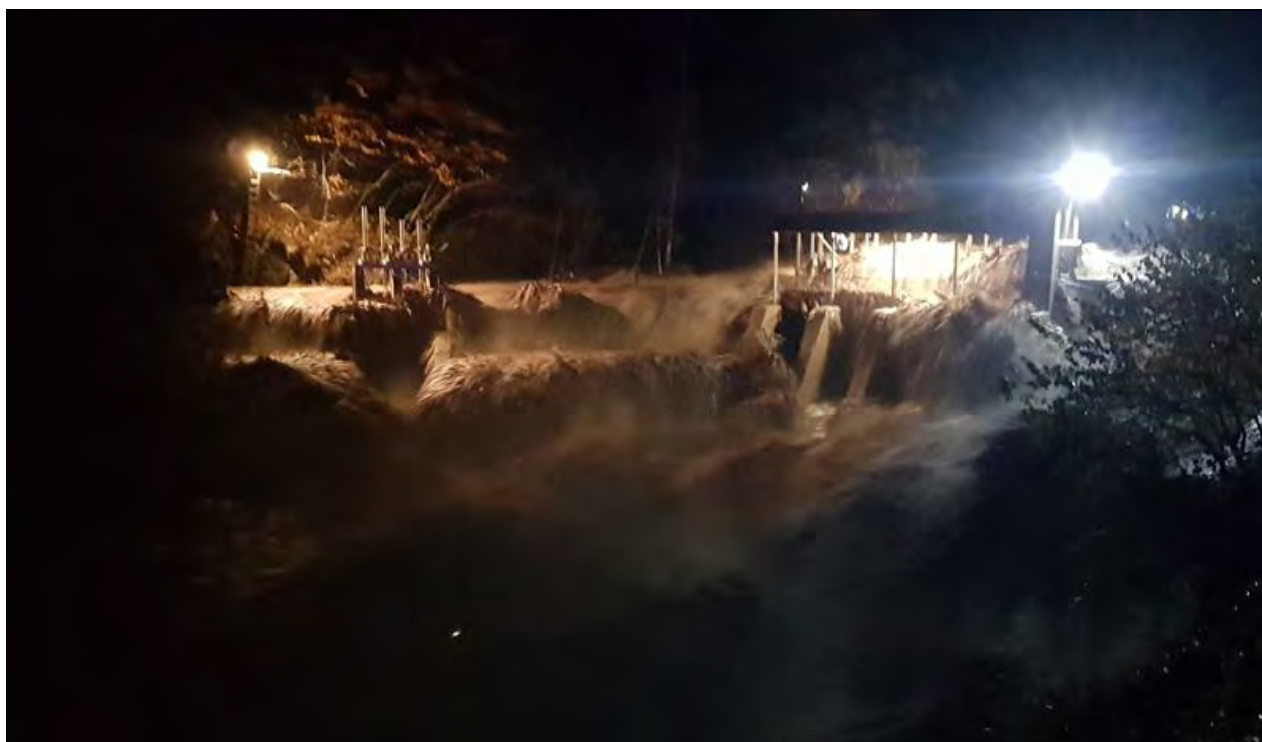
Slika 3: Pretok vode čez zapornice jez u ponoči (foto: G. Bahun)  
Figure 3: The flow of water over the dam's locks at night (Photo: G. Bahun)

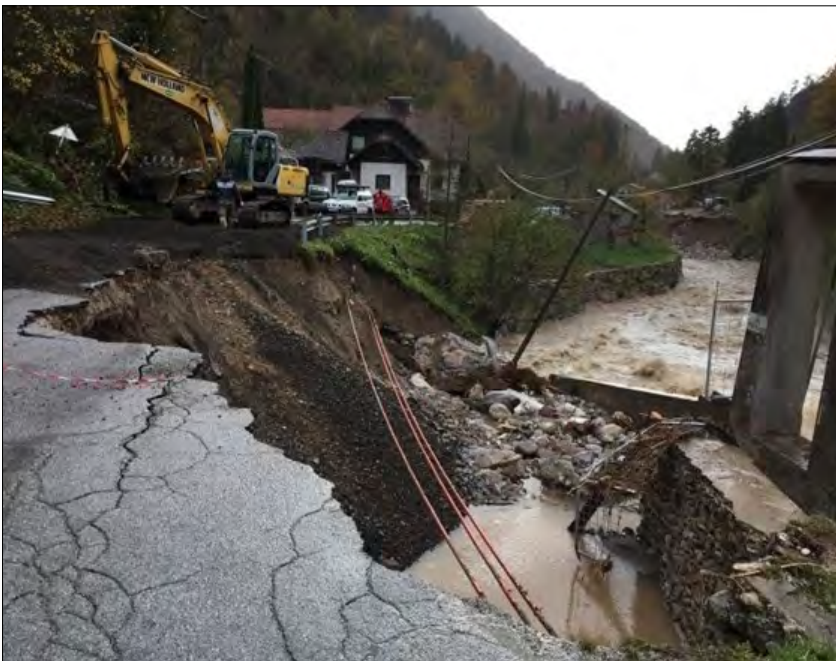
Slika 4:  
Škoda na zapornicah in prvi usad  
(foto: M. Cerkovnik, STA)

Figure 4:  
Damage to the locks, and the first slump  
(Photo: M. Cerkovnik, STA)

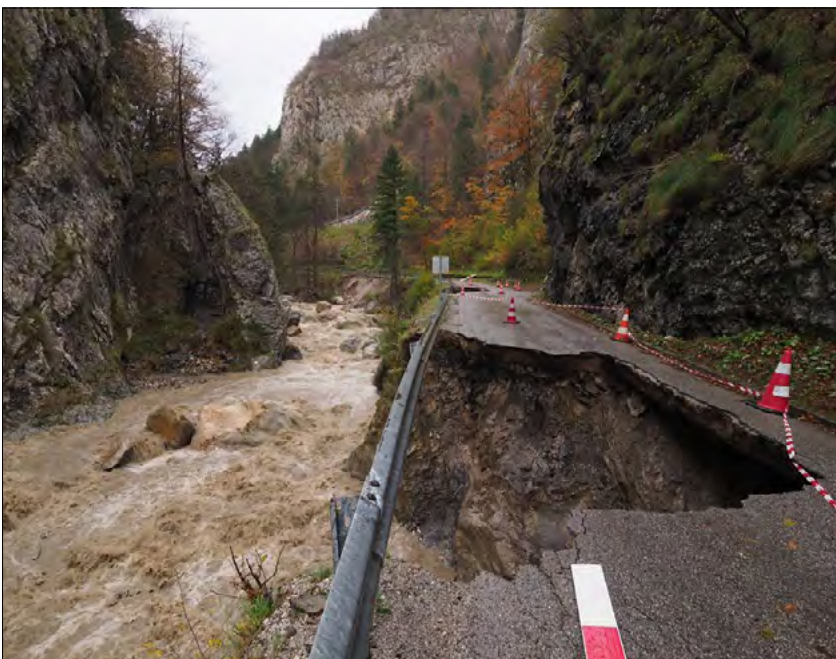
Slika 5:  
Podori cestišča, ki so bili zahtevni za sanacijo  
(foto: P. Rotar)

Figure 5:  
Collapse of the road surface, which was very difficult to rebuild  
(Photo: P. Rotar)

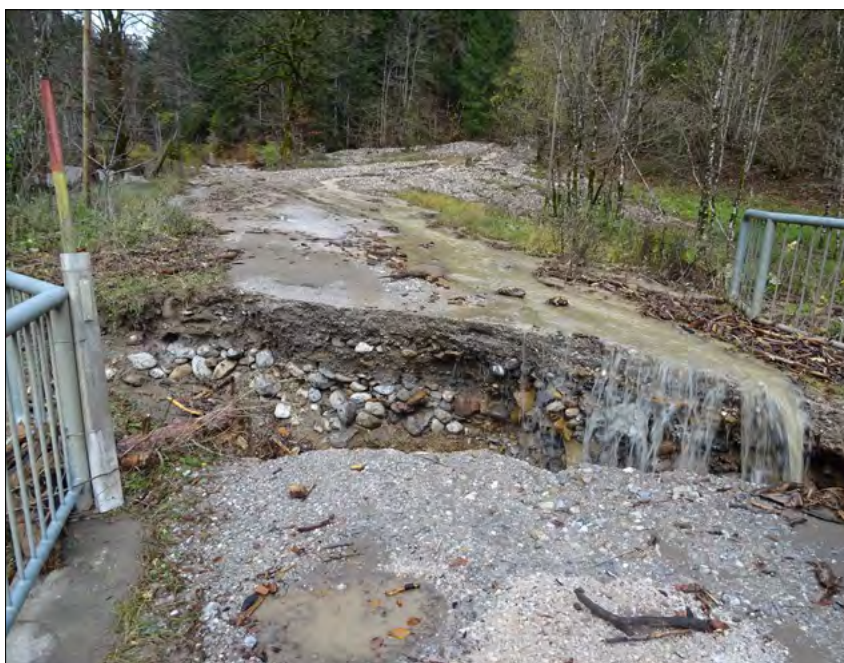
Slika 6:  
Uničene ceste (foto: P. Laharnar)  
Figure 6:  
Destroyed roads (Photo: P. Laharnar)

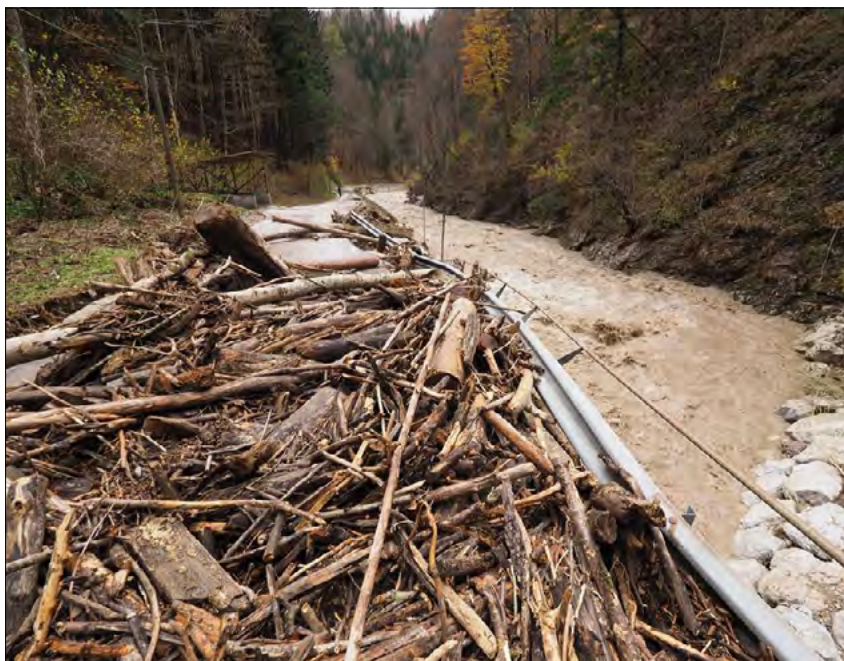
Slika 7:  
Zasuti cestni propusti  
(foto: P. Rotar)  
Figure 7:  
Blocked road culverts  
(Photo: P. Rotar)

Pritok Lomščica je povzročal škodo na glavni cesti, kjer je spodjedal strugo in povzročil več podorov vozišča ter poplavlil dva stanovanjska objekta. Zaradi nanosov hlodovine in gramoza so se na njeni poti zamašili vsi glavni cestni propusti in voda je uničevala asfaltno konstrukcijo ter povzročila neprevoznost glavne ceste, obenem pa z nanosom kamenja povzročila škodo na kmetijskih zemljiščih (slika 4). Gasilci lokalnega prostovoljnega društva so že pred prihodom članov Štaba Civilne zaščite Občine Tržič pričeli z intervencijskimi ukrepi odstranjevanja naplavin in pretočnosti meteornih kanalov. Po ogledu smo že ponoči aktivirali dežurno službo Komunale Tržič, ki je s strojem pričela čistiti naplavine ter popolnoma zaprla glavno cesto do Loma. Zaradi varnosti smo z generalnim čiščenjem počakali do zgodnjih jutranjih ur. Šele dan je pokazal razsežnost divjanja Lomščice, zato je komunalno podjetje potrebovalo še pomoč dodatnih izvajalcev z močnejšo gradbeno mehanizacijo. Komunikacija med vodstvom štaba in izvajalci ter gasilci je potekala po radijskih zvezah, saj telefonske povezave zaradi izpada elektrike ni bilo. Do večernih ur 31. oktobra je bila zagotovljena začasna prevoznost do vasi Grahovše, vrnila se je tudi oskrba z električno energijo.

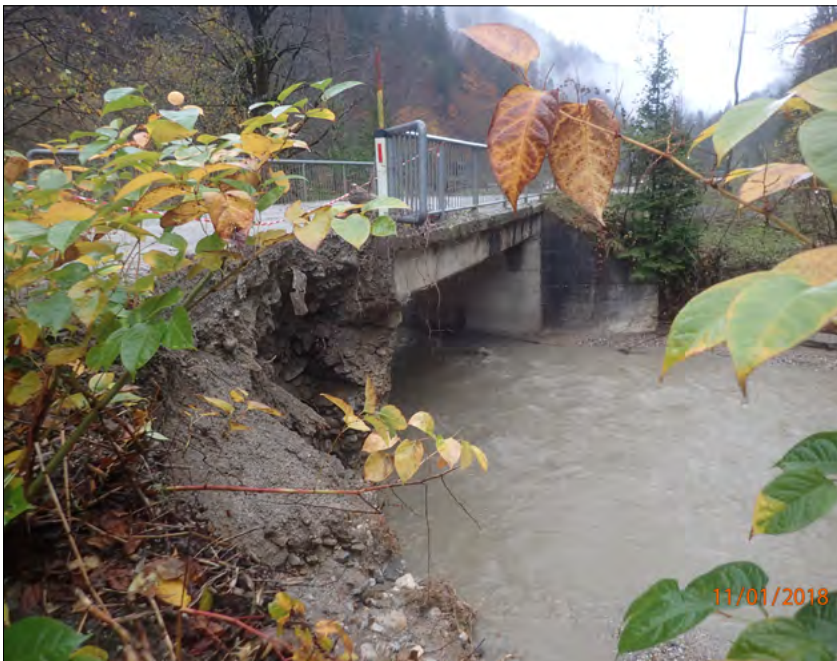
Slika 8:  
Uničeni mostovi (foto: G. Bahun)  
Figure 8:  
Destroyed bridges (Photo: G. Bahun)

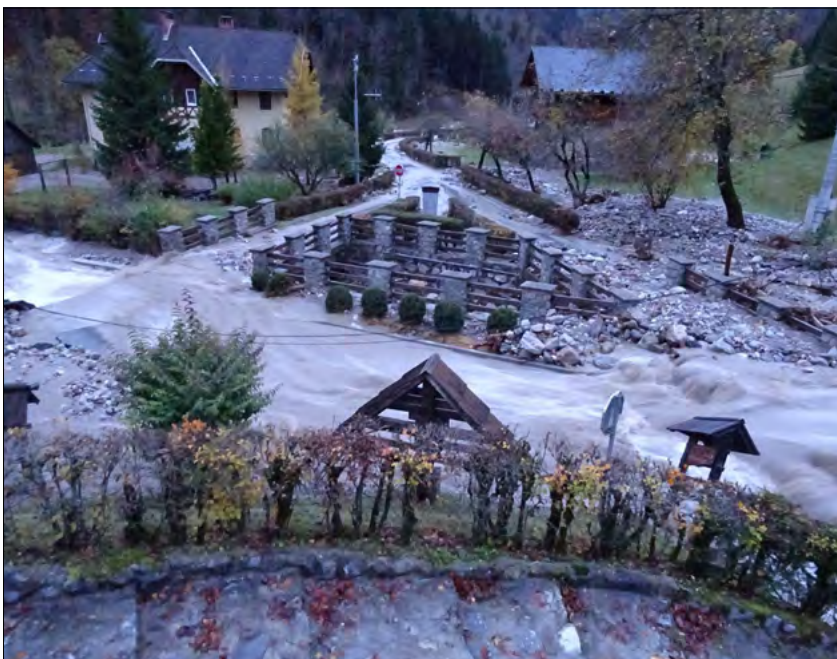
Slika 9:  
Naplavine v Jelendolu  
(foto: P. Laharnar)  
Figure 9:  
Alluvial deposits in Jelendol  
(Photo: P. Laharnar)

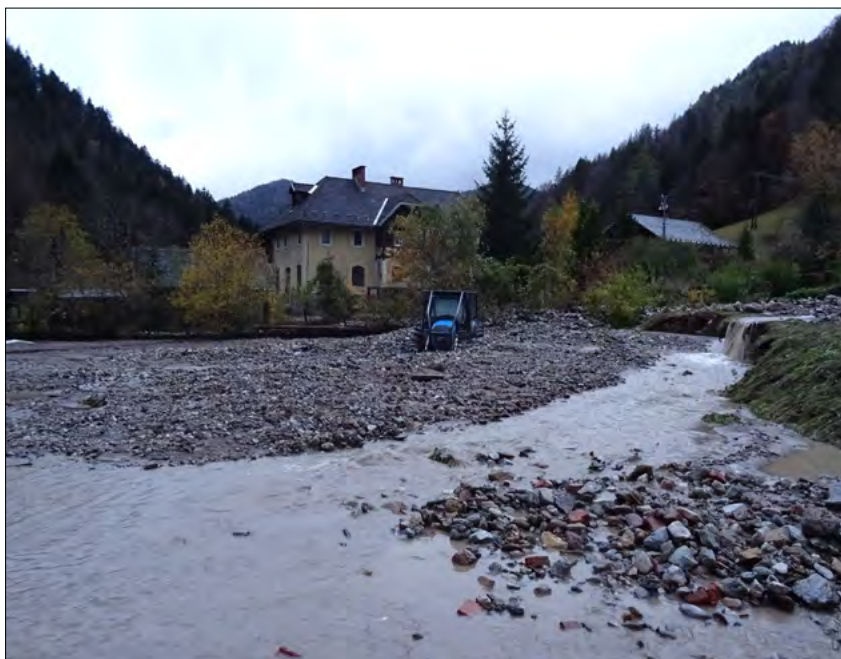
Slika 11: Zasutje vozil in objektov v Jelendolu (foto: P. Laharnar)

Figure 11: Buried vehicles and buildings in Jelendol (Photo: P. Laharnar)
