POŽAR VELIKIH RAZSEŽNOSTI V PODJETJU EKO PLASTKOM, D. O. O., V LJUTOMERU

LARGE-SCALE FIRE AT EKO PLASTKOM IN LJUTOMER

Branko Novak

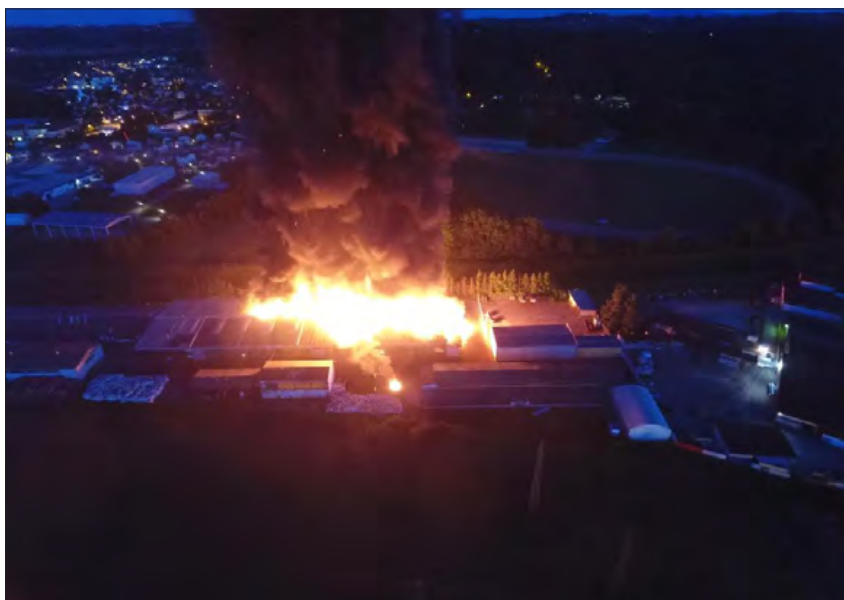
Slika 2:
Popolnoma razvit požar že med
prijetom gasilcev. Posneto z
brezpilotnim letalnikom (foto: F. Štih)

Figure 2:
Already fully developed fire during the
arrival of firefighters. The photo was
taken from an UAV (Photo: F. Štih)

Ob takem požaru in s takimi gorečimi materiali so nastale zelo težke in zahtevne razmere gašenja, saj je bil požar ob prvem prihodu gasilcev že popolnoma razvit (slika 2). Goreči objekt in materiali, ki so goreli v notranjosti, so oddajali zelo visoko toploto. Dostop do požarišča z gasilskimi vozili je bil mogoč v zelo ozkih koridorjih ob objektih in med njimi. Gasilci so naleteli še na grajene ovire (ograje, prehodi z zaklenjenimi vrati, kontejnerji z odpadom in podobno). Na vozni površini je bilo veliko polomljenega in zdrobljenega kopelit stekla. S požarišča so zaradi vročine in eksplozij leteli različni kosi baterij. Na intervencijske poti so se izlivala raztaljene plastične mase in raztaljen parafin, ki se je sprosti vnel in gorel ter se širil tudi po gasilni vodi. Teren in gasilske oprema, predvsem cevi, so zaradi parafina postali spolzki. Viličarji, ki so bili garažirani v objektu, so za pogon uporabljali plin propan – butan, polnjen v jeklenke. Te jeklenke so zaradi velike vročine med gašenjem tudi eksplodirale. O jeklenkah in njihovi lokaciji vodja intervencije ni bil obveščen.

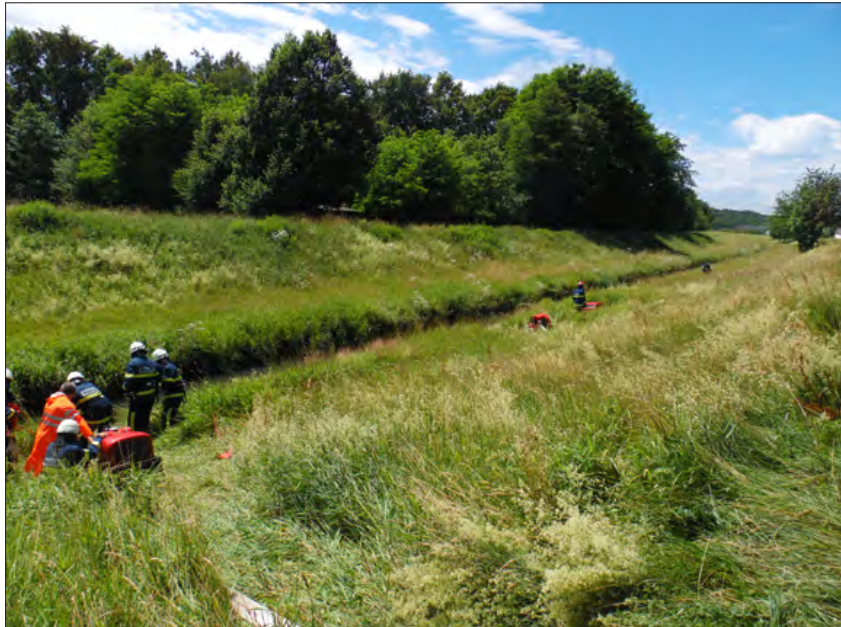
Slika 6:
Motorne brizgalne črpajo vodo iz reke Globetke. Pri delu jih ovira visoka trava v suhem delu struge. (foto: B. Novak)

Figure 6:
Fire pumps pumping water from the river Globetka. They were hindered by high grass in the dry part of the riverbed (Photo: B. Novak)

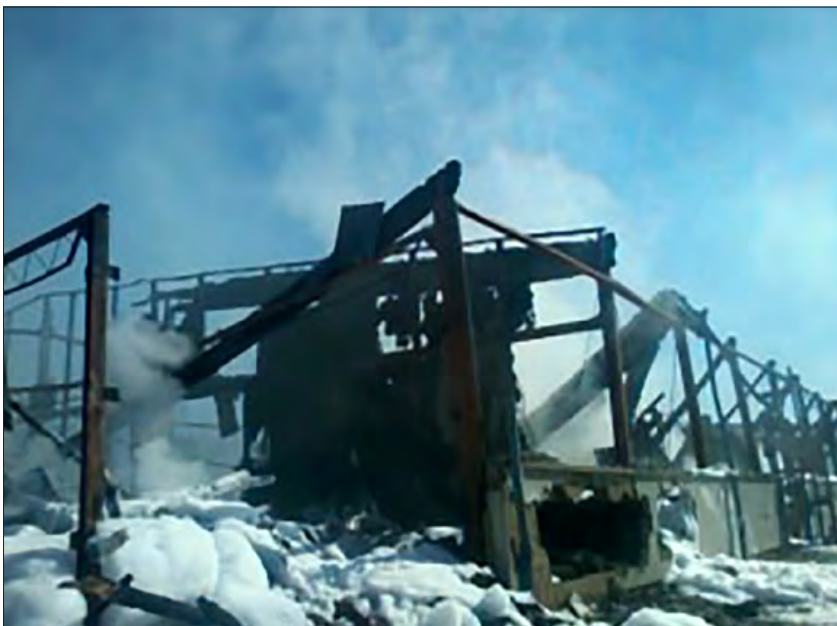
Slika 8:

Celotno požarišče je bilo prekrito z gasilno peno. (foto: B. Novak)

The entire fire site was covered in fire extinguishing foam (Photo: B. Novak)

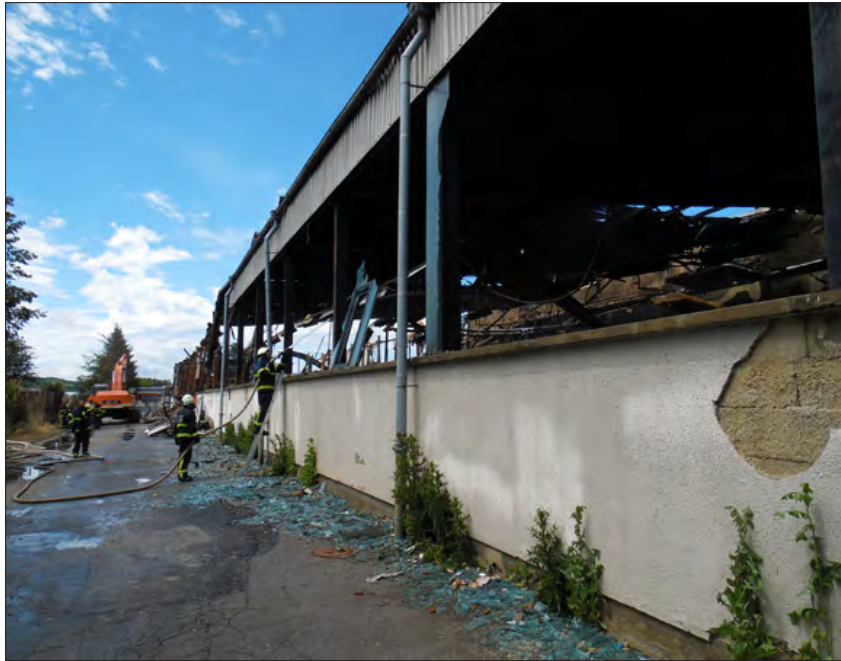
Slika 9:
Gašenje posameznih žarišč v soboto, 10. junija 2017. V ozadju bager v pripravljenosti (foto: B. Novak)

Figure 9:
Firefighting in individual fire areas on Saturday, 10th June 2017. The excavator in the background is on standby. (Photo: B. Novak)

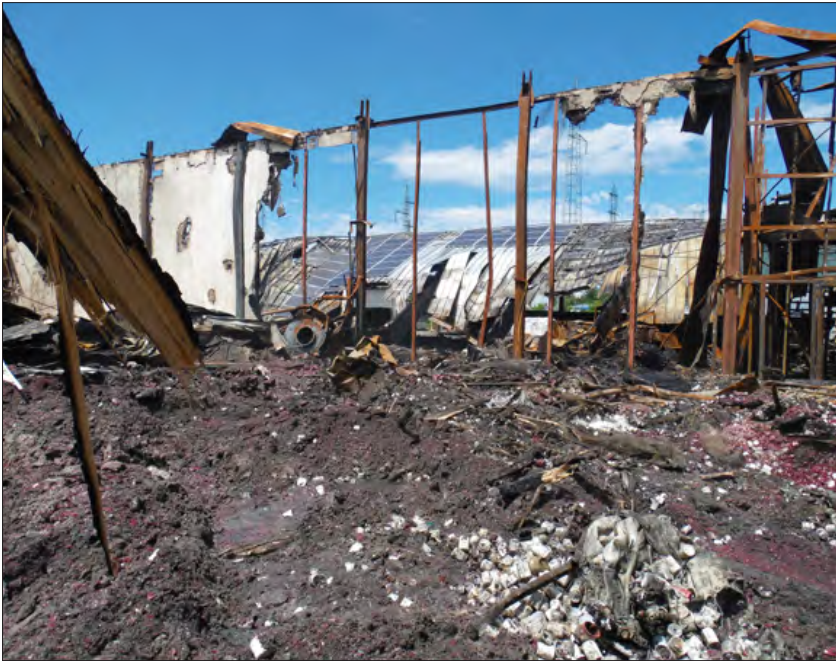
Slika 10:
Pogašeno požarišče. Objekt je popolnoma pogorel. Vidni so sloji drobljene plastike, parafina in baterij. V sredini je delno porušena predelna stena, na porušeni strehi so ostanki še vedno delujočih panelov sončne elektrarne. V ozadju visokonapetostni električni daljnovodi (foto: B. Novak)

Figure 10:
Extinguished fire site. The facility was completely destroyed in the fire. The layers of ground plastic scrap, paraffin and batteries are still visible. In the centre, there is a partially collapsed curtain wall. The remains of the still functioning solar electricity panels are on the roof. In the background are high voltage transmission lines (Photo: B. Novak)

in vročine še ni bil mogoč. Z opravljenimi ogledi je bilo ugotovljeno, da je vzdolžno po sredini objekta zgrajena predelna stena iz materialov, ki v požaru niso zgoreli ali razpadli zaradi vročine. Na sredino, prav ob predelno steno s severne strani, je delno padla, delno prosto obvisela še konstrukcija z aktivnimi paneli sončne elektrarne. Sprejeta je bila odločitev, da se aktivira težka gradbena mehanizacija – 30-tonski bager z železnimi gosenicami, ki je bil na delovišču v gramoznici v Krapju. Z njim bi bilo mogoče porušiti steno ob vhodu, postaviti in premetati goreče ali tleče ostanke materialov in porušiti sredinsko predelno steno, za katero je bilo še vedno močno žarišče požara, ki ga s trenutno gasilsko tehniko ni bilo mogoče doseči in pogasiti. Nastala je logistična težava, saj v Ljutomeru ni bilo ustrezne prikolice za prevoz tako velikega bagra. Prikolica je bila pripeljana s Ptuja po 15. uri, tako da je bager prispel okrog 16.30 ure.

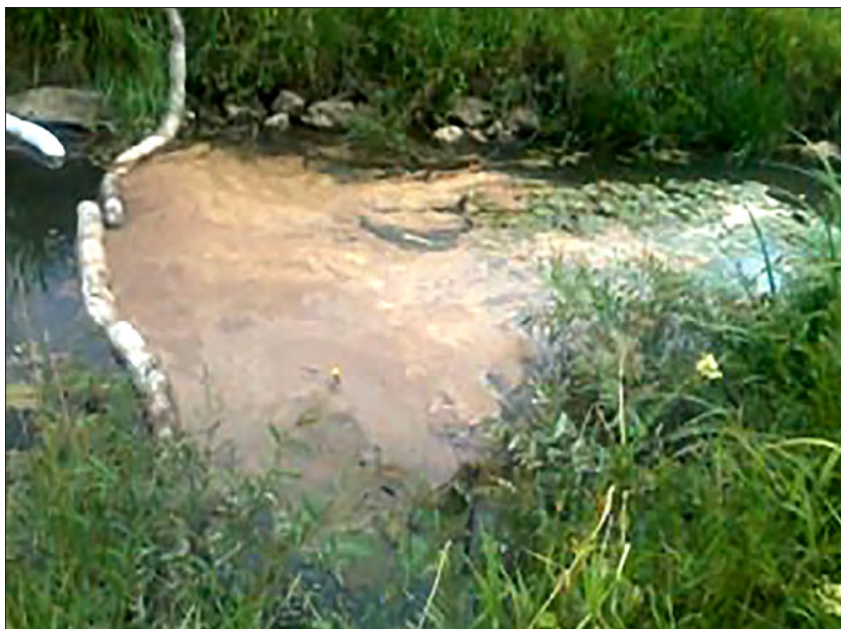
Slika 11:
Vpojne pregrade – pivniki in gasilne pene na vodotoku Globetka, 9. junija 2017 (foto: B. Novak)

Figure 11:
Absorbent barriers – absorbents and firefighting foam in Globetka on 9th June 2017 (Photo: B. Novak)

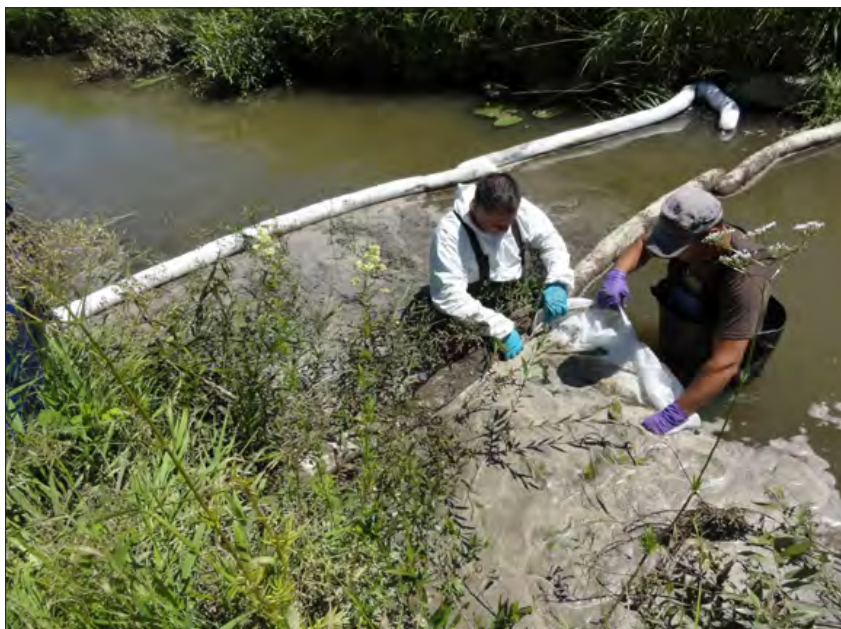
Slika 12:
Odstranjevanje onesnažene gasilne pene na reki Globetki, 9. junij 2017 (foto: M. Fesl)

Figure 12:
Removal of the polluted fire extinguishing foam from the river Globetka on 9th June 2017 (Photo: M. Fesl)
