# POŽAR V PODJETJU EKOSISTEMI ZALOG

## FIRE AT THE COMPANY PREMISES OF EKOSISTEMI IN ZALOG

### Abstract

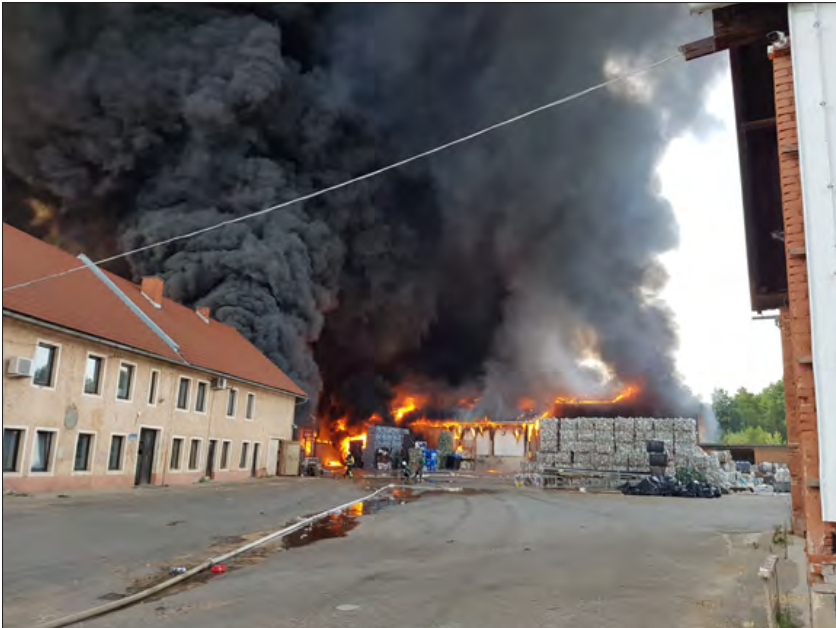
Slika 1:  
Prvi dan intervencije, glavni vhod, umik gasilcev zaradi hitrega napredovanja požara, v ozadju požar sončne elektrarne, J del (foto: arhiv GRC Novo mesto).

Figure 1:  
The first day of the emergency response: at the main entrance, the rapid spread of the fire forced the firefighters to withdraw; in the background, the solar power station on fire; southern area (Photo: Fire and Rescue Centre Novo mesto Archives)

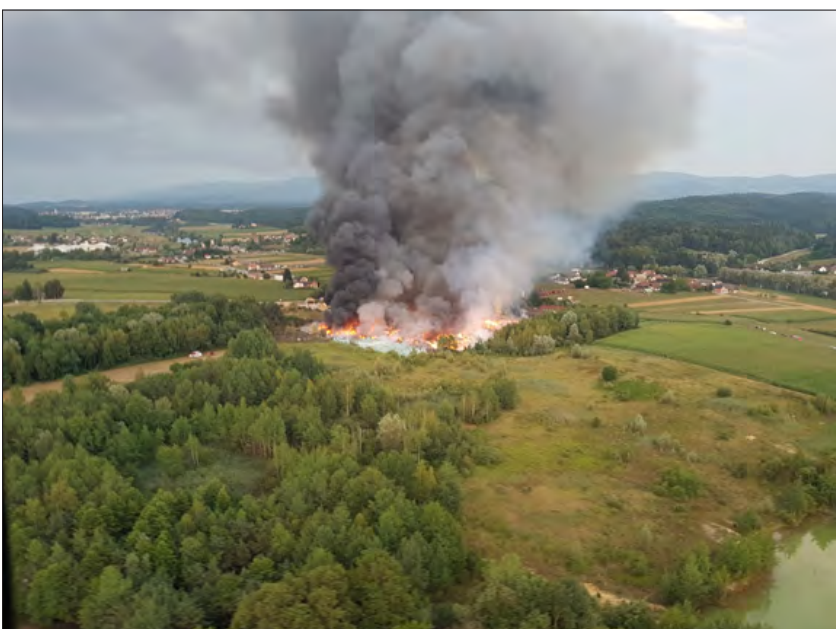
Slika 2:  
Prvi dan intervencije, razsežnost požara z zraka, SZ del (foto: arhiv GRC Novo mesto).

Figure 2:  
The first day of the emergency response: aerial view of the extent of the fire, north-western area (Photo: Fire and Rescue Centre Novo mesto Archives)

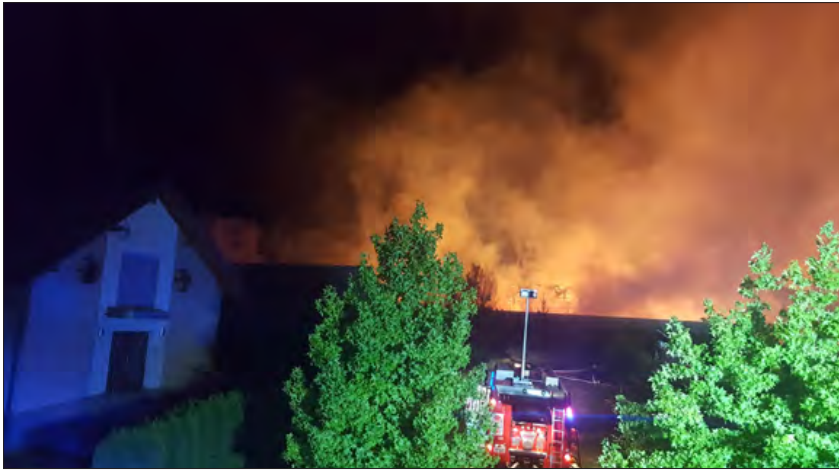
Slika 3:  
Prvi dan intervencije, nočni pogled na požarišče JZ del (foto: arhiv GRC Novo mesto).

Figure 3:  
The first day of the emergency response: night view of the fire site, south-western area (Photo: Fire and Rescue Centre Novo mesto Archives)

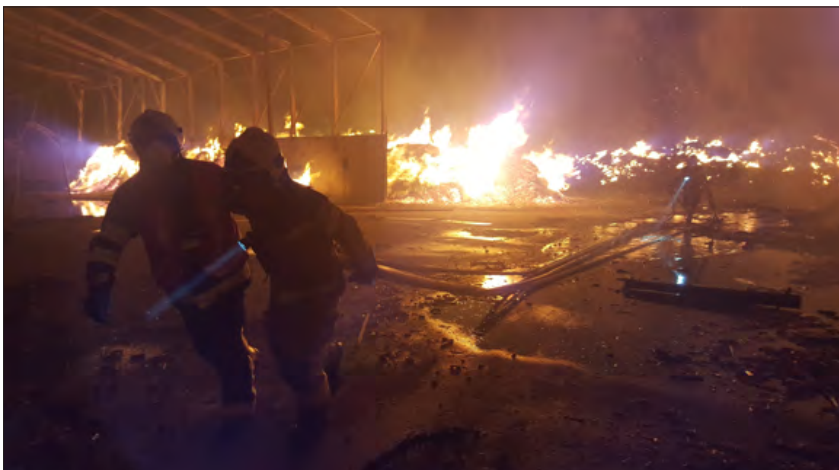
Slika 4:  
Prvi dan intervencije, reševanje opreme, ki je ostala po umiku (foto: arhiv GRC Novo mesto).

Figure 4:  
The first day of the emergency response: rescuing the equipment left behind after the withdrawal (Photo: Fire and Rescue Centre Novo mesto Archives)

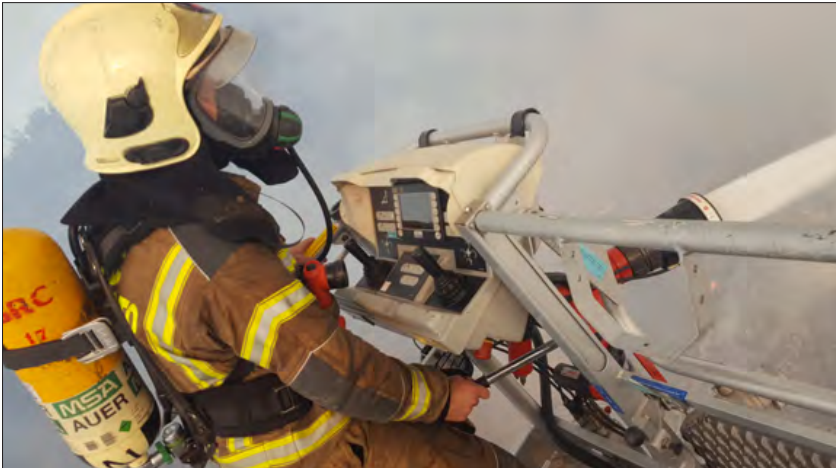
Slika 5:  
Drugi dan intervencije, gašenje požara s pomočjo teleskopske platforme, JZ del (foto: arhiv GRC Novo mesto).

Figure 5:  
The second day of the emergency response: extinguishing the fire with the help of a telescopic platform, south-western area (Photo: Fire and Rescue Centre Novo mesto Archives)

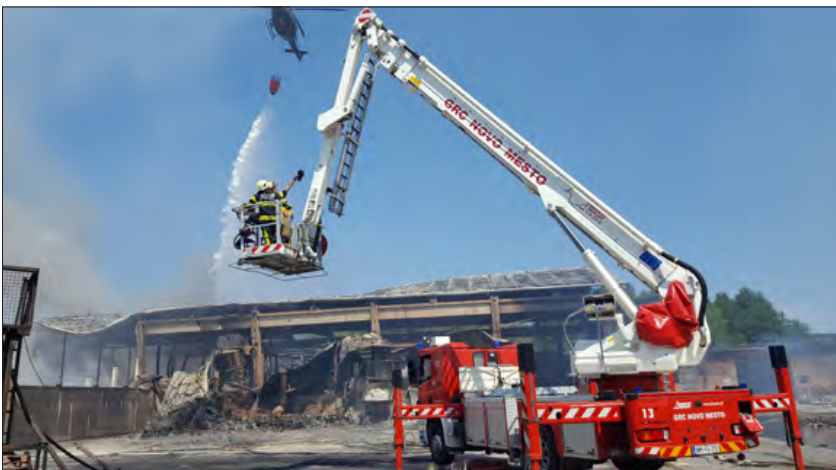
Slika 6:  
Drugi dan intervencije, gašenje požara s pomočjo helikopterja, usmerjanje helikopterja iz teleskopske platforme, J del (foto: arhiv GRC Novo mesto).

Figure 6:  
The second day of the emergency response: extinguishing the fire with the help of a helicopter, and directing the helicopter with a telescopic platform, southern area (Photo: Fire and Rescue Centre Novo mesto Archives)
