HUDOURNIŠKE POPLAVE SUŠICE LETA 1937

SUŠICA STREAM FLASH FLOOD IN 1937

Jure Tičar

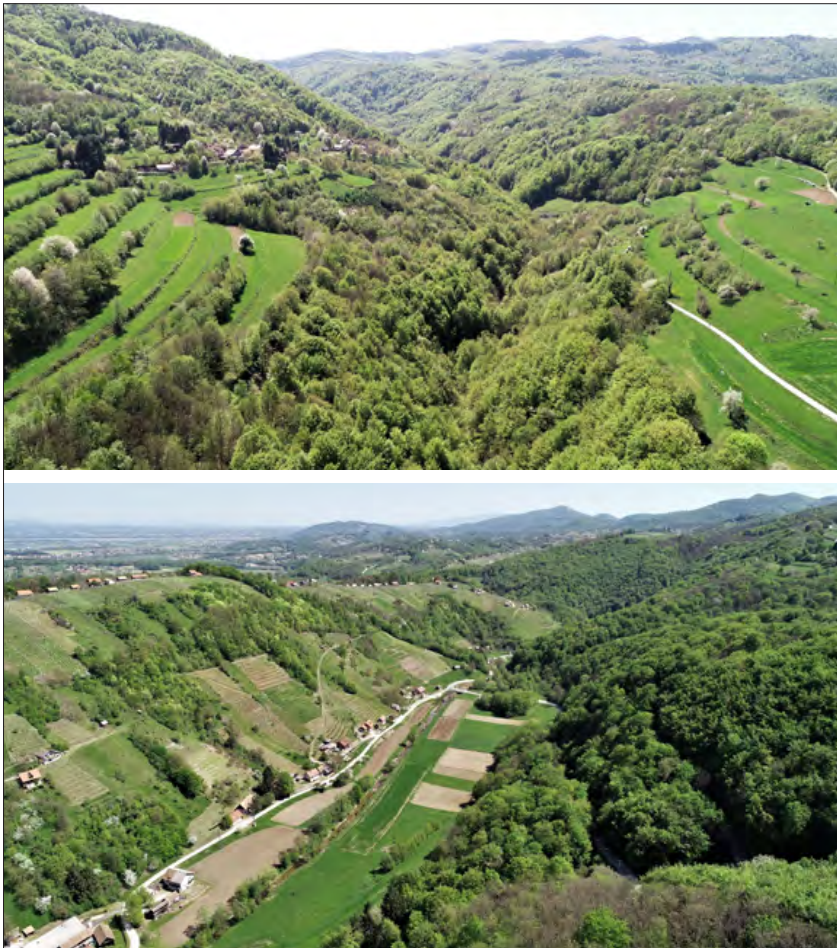
Slika 3:
V zgornjem toku se Sušica zarezuje v apnenčasto in dolomitno osnovo Gorjancev (zgoraj), za naseljem Dol pa teče po lastnih aluvialnih naplavinah v razširjenem dnu doline (podaj). (foto: J. Tičar)

Figure 3:
In its upper part, the Sušica stream has cut a valley into the limestone and dolomite base of the Gorjanci Hills (top), while below the settlement of Dol its course continues on a wider valley floor filled with alluvial material (bottom) (Photo: J. Tičar).

Pestra geološka zgradba Gorjancev se odraža tudi v dolini Sušice. V povirnem delu se izmenjujejo močno zakrasi zgorjnjetriasni dolomiti ter spodnje – in srednjejurski apnenci. V osrednjem toku med naseljema Vrtača in Dol pa vse bolj prevladujejo neprepustni zgorjnjetrasni fliši. Pred prehodom v razširjeno dolinsko dno za naseljem Dol Sušica preči še zgorjnjetrasne apnenice, nato pa vse do izliva v Krko teče po kvartarnih aluvialnih rečnih naplavinah (slika 3) (Pleničar in Premru, 1977, Šikić in sod., 1979).

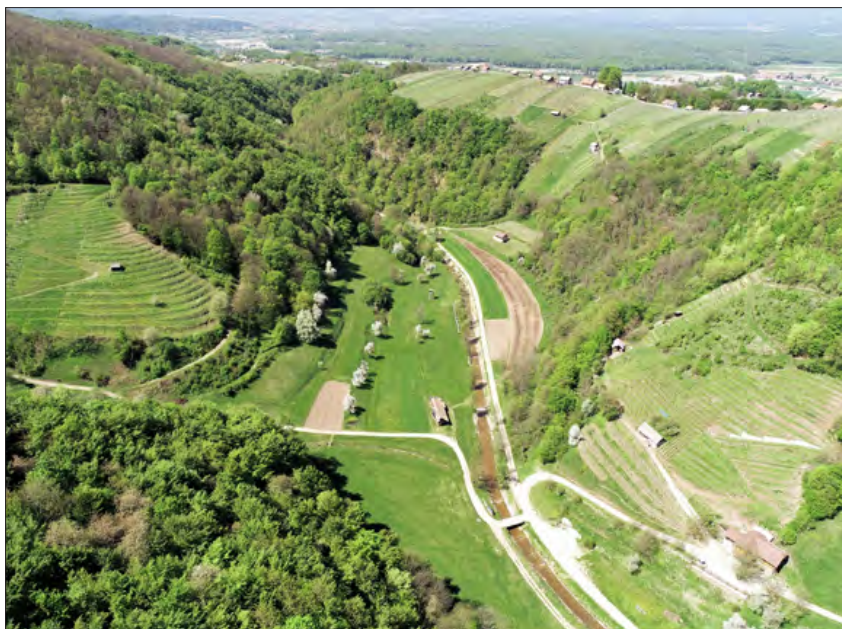
Slika 5:
Kjer se dolinsko dno razširi, prevladujejo travniki in njivske površine, na pobočjih pa vinogradi, sadovnjaki in gozdovi. (foto: J. Tičar)

Figure 5:
Where the valley floor widens, meadows and fields prevail, while vineyards, orchards and forests prevail on slopes (Photo: J. Tičar).

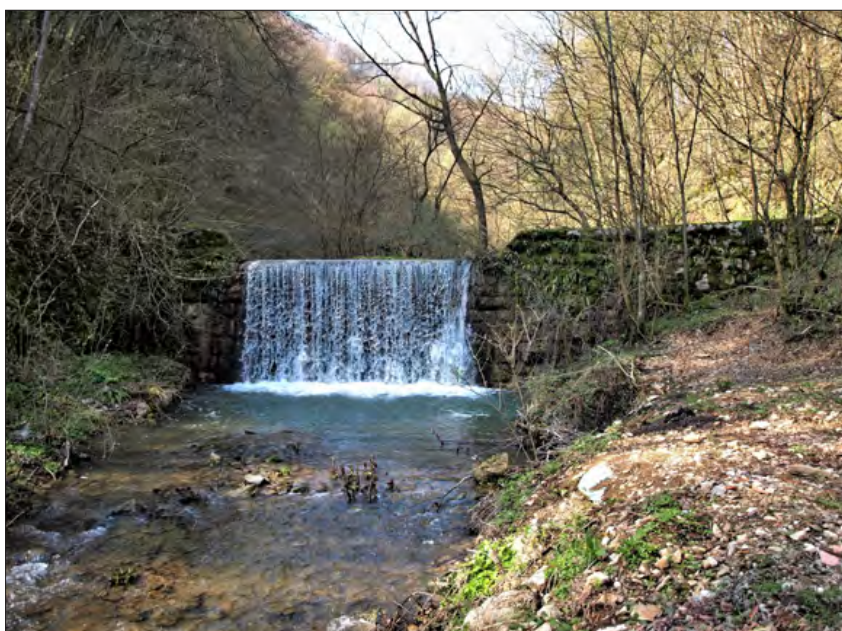
Slika 6:
Večji zadrževalnik nad Dolom, ki učinkovito zaustavlja sedimente za pregrado. (foto: J. Tičar)

Figure 6:
Large stream barrier above the village of Dol, which effectively increases the sedimentation rate behind the barrier (Photo: J. Tičar).

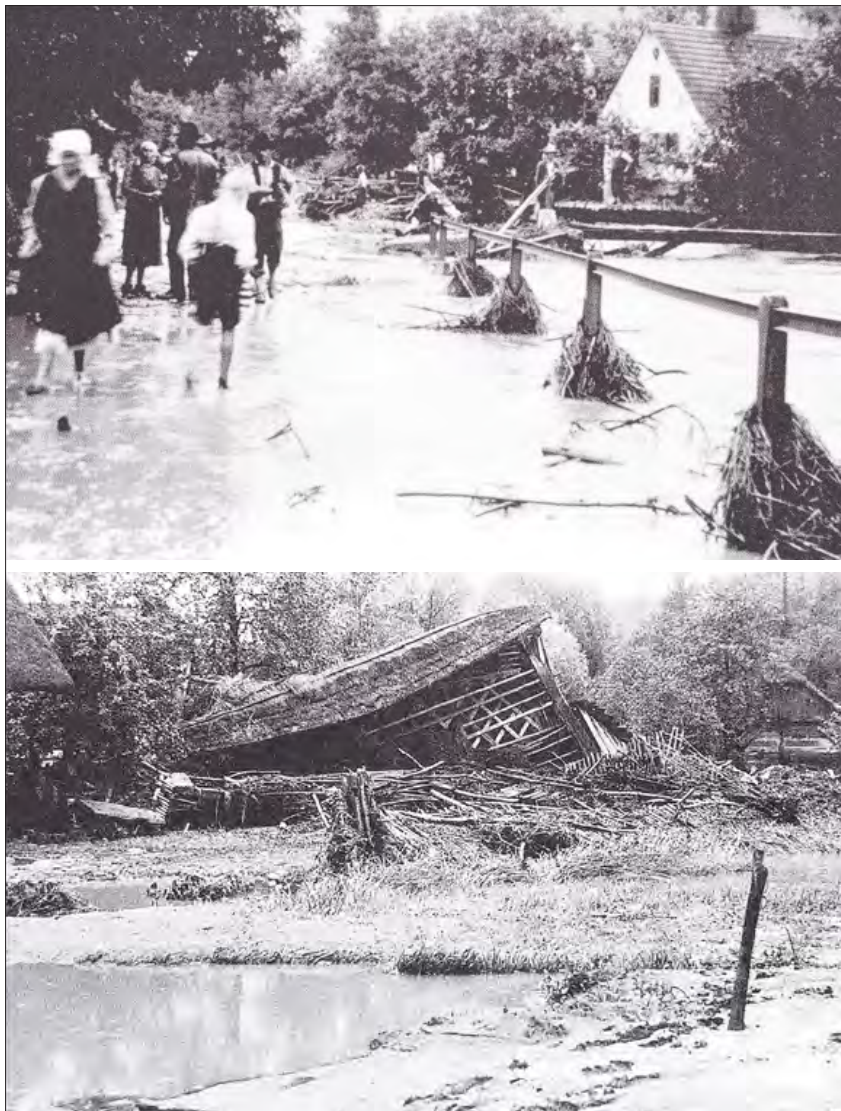
Slika 8:
Osrednja cesta v Podbočju z
razdejanimi mostovi (ygoraj) ter
podrti kozolec Franca Colariča
(spodaj) (Novak, 2000)

Figure 8:
Main road in Podbočje with damaged
bridges (top) and a demolished
hayrack in the ownership of Franc
Colarič (bottom) (Novak, 2000)

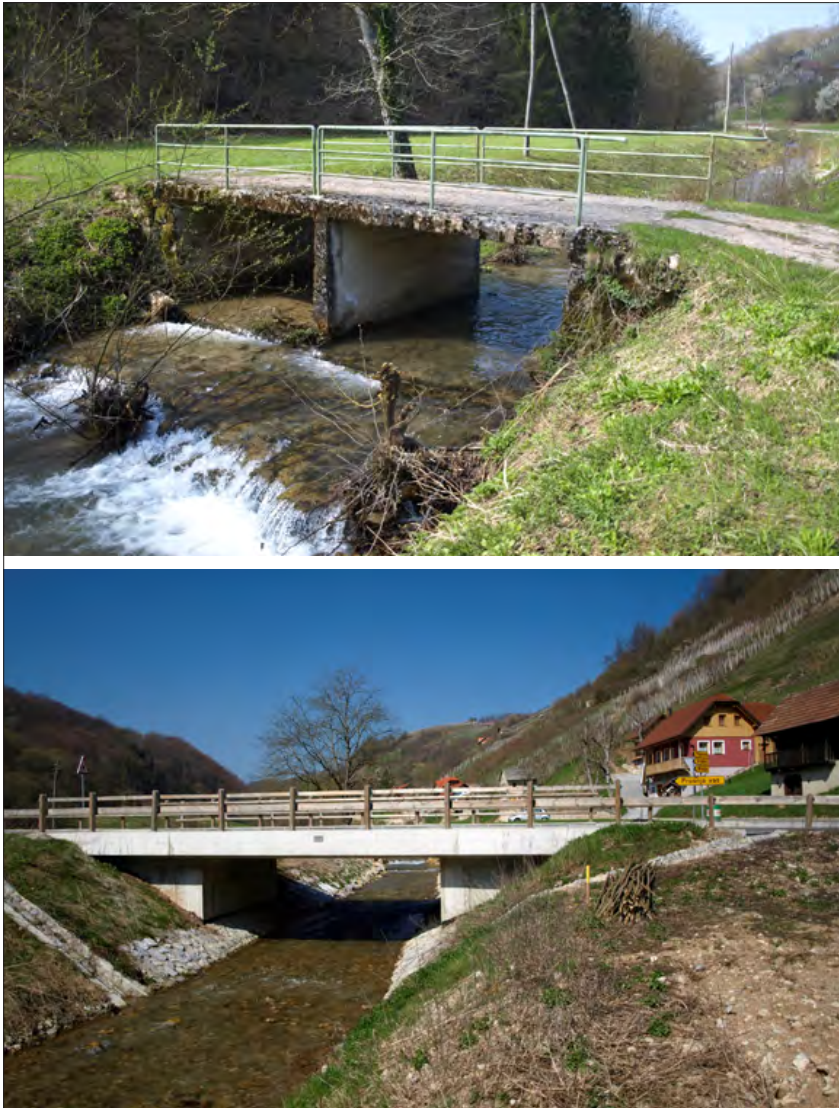
Slika 10:
Primer starega mostu z neprimernim prepustom (zgoraj) in novejšega mostu (spodaj) (foto: J. Tičar)

Figure 10:
Example of an old bridge with an inconvenient construction (top) and the new bridge (bottom) (Photo: J. Tičar).

S sprejemom Odloka o občinskem prostorskem načrtu občine Krško so bile v letu 2015 podane nove smernice za urbanistični razvoj Podbočja, ki predvideva, da se sanira teren med Sušico in Mlinščico ter da se ob brežinah reguliranega dela potoka Sušica in ob prometnici spodbujajo zasaditve avtohtonih olesenelih vrst, brežine pa se utrjujejo na sonaraven način z ekoremediacijo. Obenem naj se z razširitvijo prometne infrastrukture (slika 10) zgradi še en most čez Sušico (Uradni list RS, 2015).

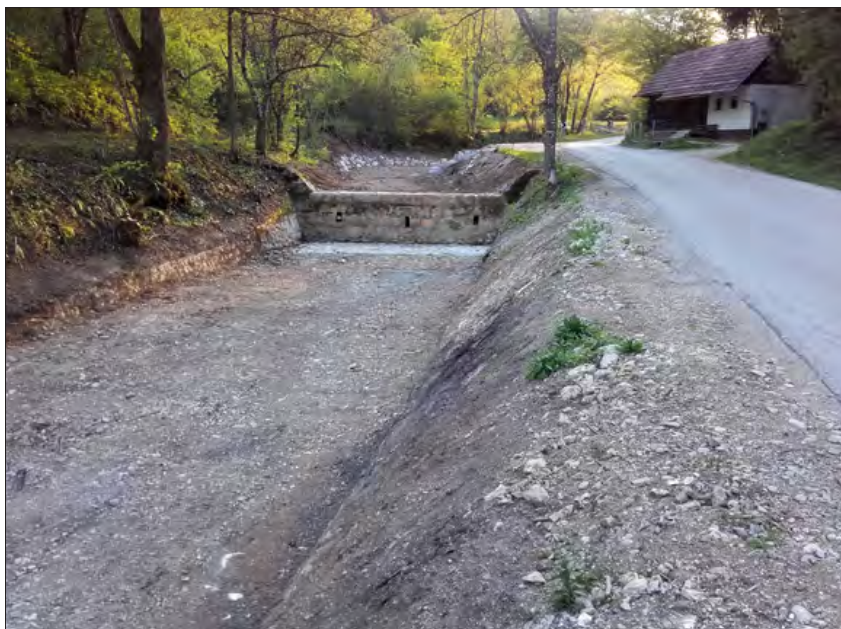
Slika 11:
Utrjevanje struge Sušice in obnova manjše pregrade nad pritokom iz Levakove jame (foto: J. Tičar)

Figure 11:
The strengthening of the banks of the Sušica stream and the renovation of a small barrier above the confluence with a tributary from Levak Cave (Photo: J. Tičar).

Direkcija RS za vode je na podlagi Načrta zmanjševanja poplavne ogroženosti 2017–2021 na območju Sušice v Podbočju začela sanacijska dela za zadrževanje visokih voda v vrednosti 150.000 evrov (Vlada RS, 2017). V sklopu ureditve Sušice je bila v srednjem toku med Šutno in Dolom razširjena in utrjena struga, umeščeni pragovi ter obnovljeni zadrževalniki in pregrade (slika 11).
