PROJEKT RECALL: ODPORNOST EVROPSKIH SKUPNOSTI OB LOKALNIH ZEMELJSKIH PLAZOVIH

PROJECT RECALL: RESILIENT EUROPEAN COMMUNITIES AGAINST LOCAL LANDSLIDES

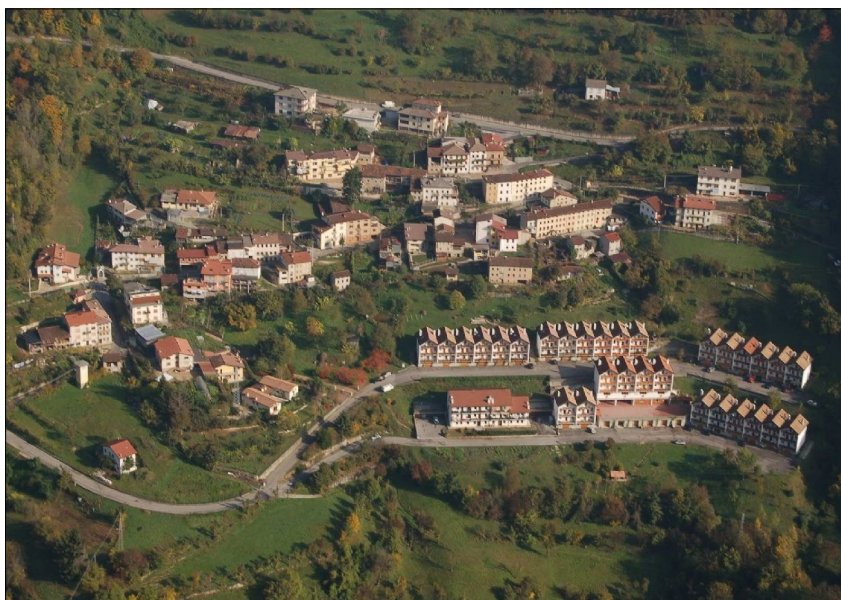
Slika 1:
Posnetek iz zraka vasi Cappellazi, ki je na plazu (vir: Comune di Recoaro Terme).

Figure 1:
Aerial view of the Cappellazzi village, situated on the landslide (Source: Comune di Recoaro Terme).

Zemeljska plazova na italijanskem pilotnem območju sta v kraju Recoaro Terme (provinca Vicenza). Zemeljski plaz Cappellazzi je posledica antropogenega dejavnika, povezanega z globokimi izkopi po izgradnji šestih stanovanjskih stavb v zgodnjih 90. letih prejšnjega stoletja (Mercato, 2006). V zadnjih dvajsetih letih je plaz hudo poškodoval stavbe, javni vodovod in lokalno cesto. Prizadeto območje je na nadmorski višini od 400 do 430 metrov in obsega približno 3.800 m² (slika 1). Drugo plazovito območje na tem območju,

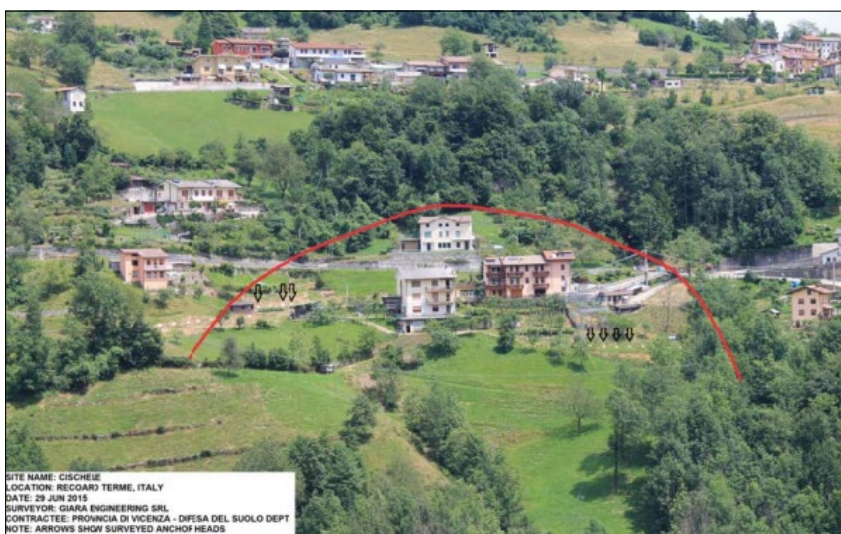
Slika 2:
Pogled na območje v vasi Cischele z globokim plazenjem (vir: Comune di Recoaro Terme).

Figure 2:
The view of the Cischele village and the area which is prone to deep-seated landslides (Source: Comune di Recoaro Terme).

plaz Cischele, je sprožilo obilno deževje oktobra 2010 (slika 2).

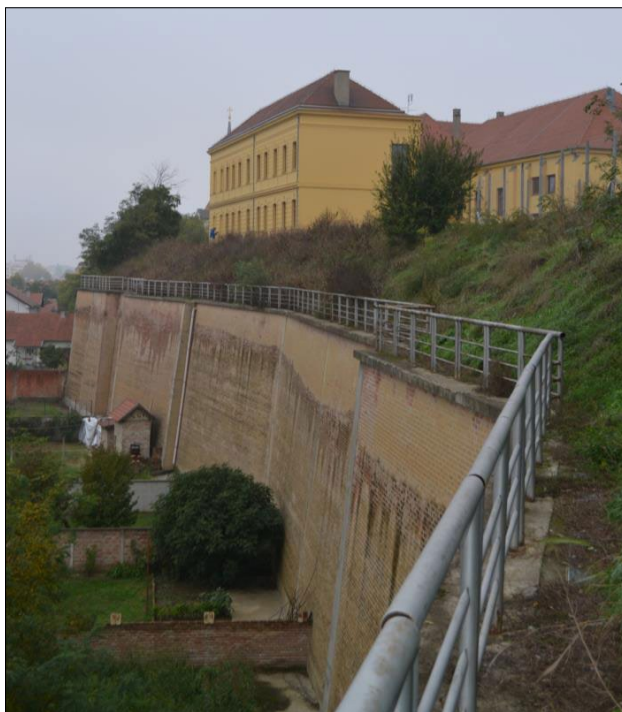
Slika 3: Pogled na Gimnazijo v Vukovaru (foto: J. Jež).
Figure 3: The view of a high school in Vukovar
(Photo: J. Jež).

Hrvaško pilotno območje je območje gimnazije v Vukovaru na desnem bregu Donave približno 800 m jugovzhodno od središča mesta (slika 3). Ta izobraževalna ustanova je približno 80 m jugovzhodno od cerkve sv. Filipa in Jakoba ter 340 m severozahodno od znamenitega vukovarskega vodnega stolpa. Gimnazija je bil zgrajena leta 1891. Med vojno, tj. 1991–1996, je bila stavba skoraj v celoti uničena, ostala je brez strehe in

notranjih zidov, ohranjeni so bili samo še zunanji zidovi. Obnova uničenega objekta po vojni je bila zelo hitra, vendar slabo načrtovana in izvedena. Leta 2000 je bil objekt znova odprt za uporabo, leta 2004 pa je bilo na stavbi že mogoče opaziti prve razpoke. Težave so nastale tudi na kanalizacijskih in vodovodnih napeljavah, leta 2005 pa se je sesul del skalne stene jugozahodno od stavbe. V letu 2006 so bili opravljeni številni pregledi kanalizacijskih cevi, v letu 2007 pa je bila izvedena zadnja geotehnična raziskava, na podlagi katere je bilo ponovno predlaganih več omilitvenih in sanacijskih ukrepov. Leta 2008 se je začela delna sanacija (njena vrednost je znašala 1.500.000 HRK), ki je obsegala izgradnjo pilotov pod temelji v najbolj zahodnem delu objekta z uporabo metode injektiranja pod visokim tlakom (*jet-grouting*). Na podlagi obiska na terenu, ki ga je tehnični partner GeoZS opravil oktobra 2015, je bila opravljena podrobna analiza ukrepov ojačitve, vzdrževanja in prednostnih naložb, njegov rezultat pa so bile priložnostne smernice, pripombe, priporočila in omilitvene strategije za območje zemeljskega plazju (Jemec Auflič et al., 2015d).

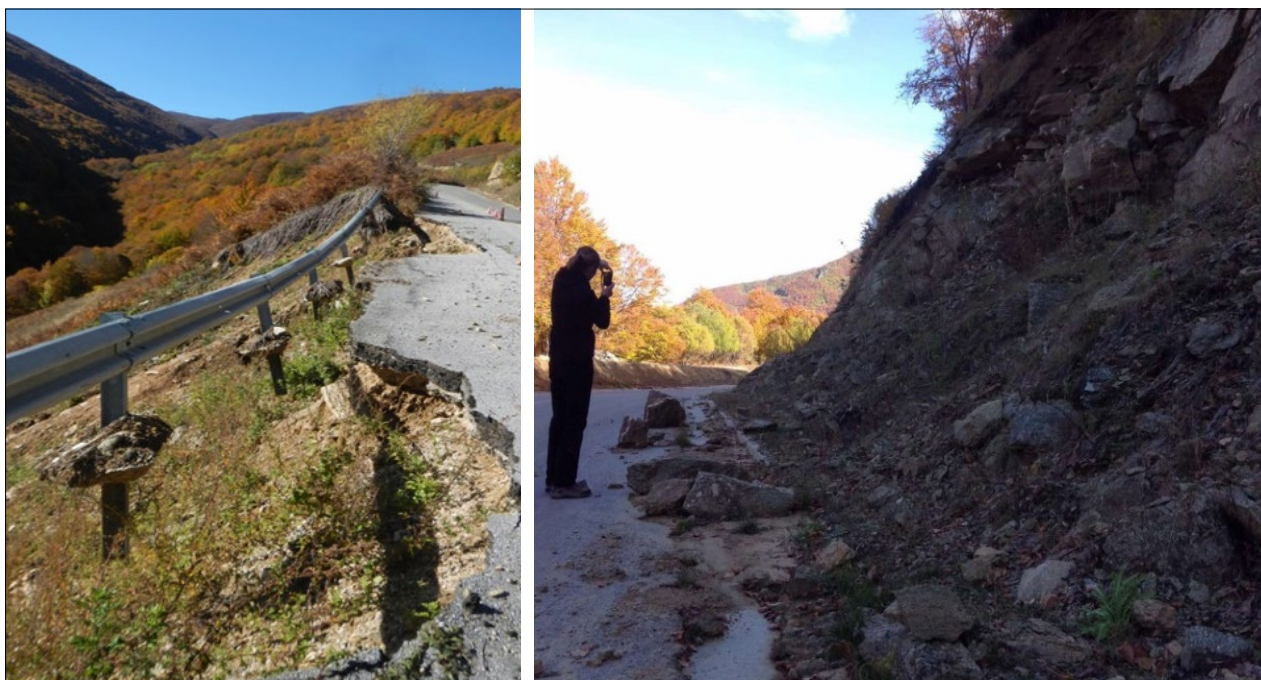
Slika 4: Primer plazov in skalnega podora na cesti med Drosopigi in Vitsi (foto: M. Jemec Auflič).

Figure 4: Example of a landslide and rockfall along the road between the Drosopigi village and the Vitsi Mountain (Photo: M. Jemec Auflič).

Grško pilotno območje je med krajem Florina in goro Vitsi v jugozahodnem delu regije Florina, tri km od vasi Drosopigi (slika 4). Na tem območju je v zadnjih desetletjih pogosto prihajalo do pobočnih premikov, večinoma v obliki skalnih podorov in drobirskega toka. Gorski teren, za katerega so značilne zime z veliko snega in obilne padavine v spomladanskem in jesenskem času, groba topografija s strmimi pobočji, slaba zasnovanost in pomanjkanje vzdrževanja spodrezanih pobočij v povezavi s talnimi formacijami na raziskovanem območju (gnajsi in skrillavci) in dendritični vzorec odvodnjavanja s številnimi potoki v peti, ki povzročijo podpovršinske tokove in notranjo erozijo formacij matične hribine, so glavni razlogi za omenjene nestabilnosti pobočja. Poleg opažanja na terenu, geofizične študije in meritve GPS na tem območju kažejo na stalno tektonsko dejavnost in razmeroma zapleten strukturni razvoj območja. Marca 2015 so bili opaženi številni plazovi, skalni podori in drobirski tok, ki so uničili del ceste, ki povezuje vas Drosopigi z vrhom gore Vitsi. Zemeljski plaz (L1), ki je v vzdolžni smeri meril približno deset metrov, je bil kombinacija gruščnatoga zdrsa, kamninskega zdrsa in skalnatega prevrata, medtem ko je zemeljski plaz (L2) tvoril približno pet metrov dolg vzdolžni drobirski tok. Zemeljski plaz (L3) je v vzdolžni smeri meril približno šest m in se je iz ravninskega zdrsa razvil v drobirski tok, območje poleg zemeljskega plazju pa večinoma pokriva vegetacija (gozd). V bližini zemeljskih plazju so bile narejene tri geotehnične vrtine in opravljeni standardni testi penetracije (SPT) skupaj z laboratorijskimi testi. V okviru sanacijskih ukrepov za

stabilizacijo pobočij je bil predlagan oporni zid na mestu zemeljskega plazu (L1) in gabionski zid (Serasanetti) na lokaciji L2. Sanacijski ukrepi na teh dveh lokacijah vključujejo izkope, nasipe, drenažna dela, oporni/gabionski zid in rekonstrukcijo ceste z uporabo ustreznih bitumenskih mešanic. Oporni in gabionski zid sta bila postavljena v času od oktobra 2015 do januarja 2016 (Jemec Auflič et al., 2015 c).
