# POTRES 1. NOVEMBRA 2015 NA GORJANCIH

## THE EARTHQUAKE OF 1 NOVEMBER 2015 AT GORJANCI MOUNTAINS

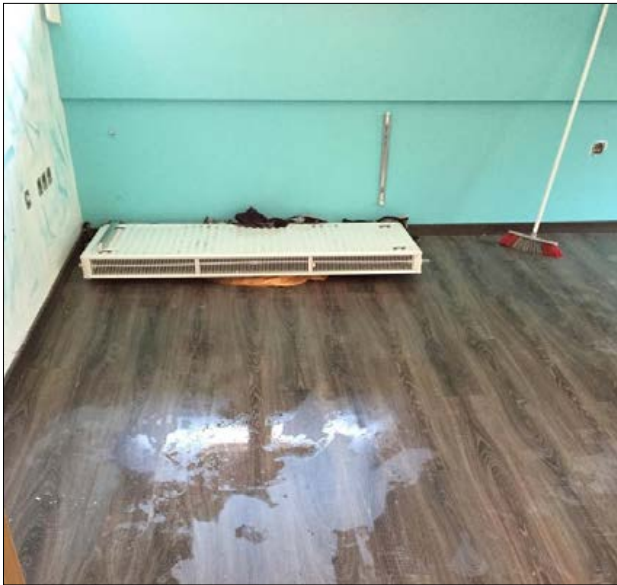
Slika 3: V novejši hiši na Vinjem Vrhu je z nosilcev odtrgalo radiator. (foto: J. Kodrič)  
Figure 3: A detached radiator in a new house at Vinji Vrh (Photo J. Kodrič).

Potres je na širšem nadžariščnem območju povzročil preplah in poškodoval stavbe. Največjo intenziteto VII EMS-98 je potres dosegel na Stojanskem Vrhu in Vinjem Vrhu, kjer so na mnogih nosilnih zidovih nastale široke in globoke razpoke, s streh pa so odpadali strešniki, odlomili so se tudi dimniki. Stanovalci so poročali, da je omare prestavilo za 10 cm, da je s stene odtrgalo nosilec TV-zaslona ter dvignilo radiatorje z nosilcev (slika 3).

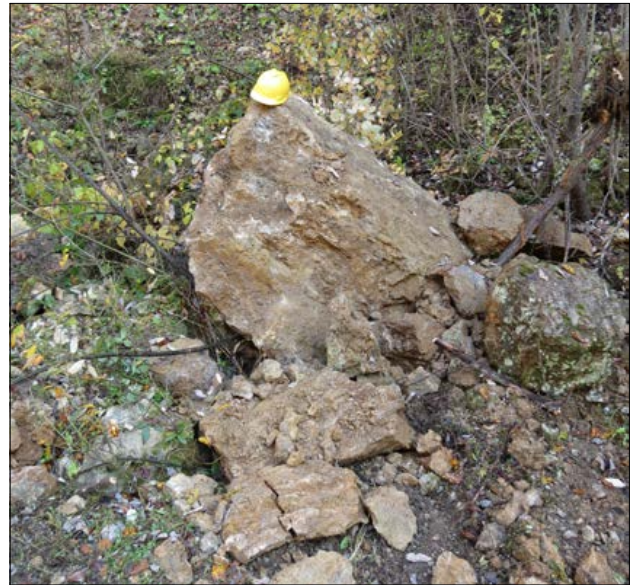
Slika 4: Posledice potresa v naravi: podor kamenja pri naselju Izvir (foto: M. Godec)  
Figure 4: Earthquake effects on nature: a rockfall near Izvir (Photo M. Godec).

Hrastje pri Cerkljah (VI EMS). Ocenjujemo, da je v 41 slovenskih in petih hrvaških naseljih potres dosegel stopnjo V ali V-VI EMS-98, ki že lahko povzroči manjšo gmotno škodo. Prebivalci teh naselij so poleg poškodb na posameznih stavbah navajali močno tresenje, prestrašenost, znatno nihanje visečih predmetov, žvenket steklenine in porcelana, premikanje pohištva, štedilnikov na trdo gorivo in nestabilnih predmetov. V številnih zidanicah so se potopili pokrovi sodov za vino. Ob cesti na Izvir je v manjšem opuščnem kamnolomu nastal podor večje količine kamena in skal (slika 4).

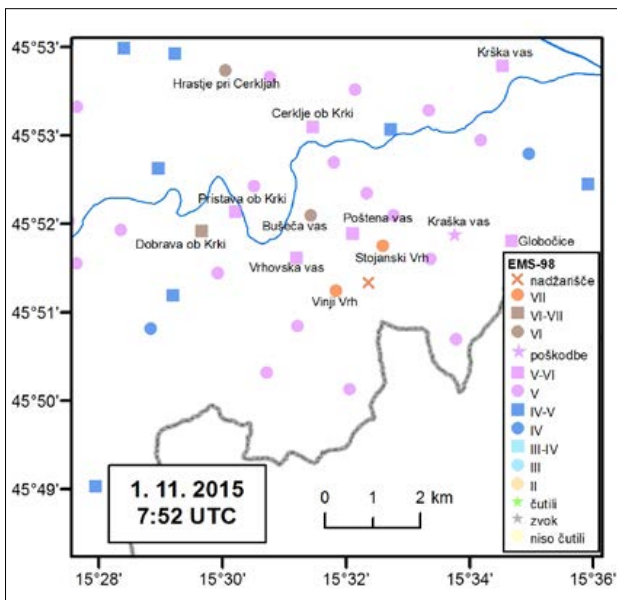
Slika 5: Intenziteta potresa v naseljih na širšem nadžariščnem območju v Sloveniji. Imena so napisana pri naseljih, kjer so bili učinki potresa ocenjeni z intenziteto V-VI EMS-98 ali več.

Figure 5: Intensity in extended epicentral area. Only the names of the settlements with intensity V-VI EMS-98 or more are written in the map.

Največje poškodbe so nastale na območju do 10 km od nadžarišča (slika 5), manjše poškodbe pa so nastale v naseljih, oddaljenih do 35 km. Posamezne poškodbe so navajali celo v zelo oddaljenih naseljih (tudi do 90 km), a ne morejo biti posledica tega potresa. Če je potres tako močan, da povzroči poškodbe, bi morali nujno opaziti tudi druge močnejše učinke, obenem pa bi potres zaznala večina prebivalcev, česar pa pri tem potresu ni bilo.

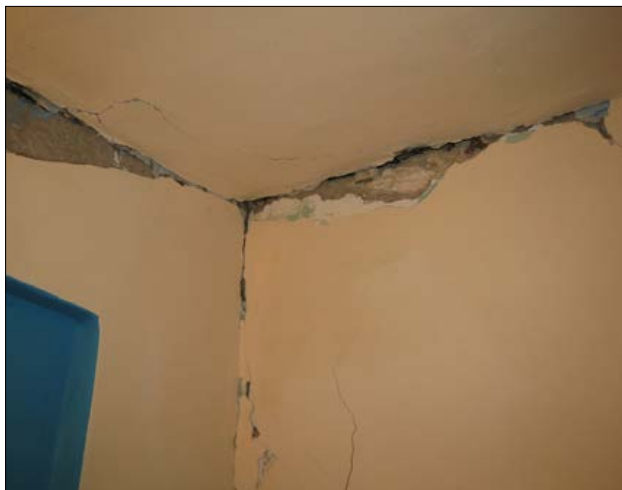
Največji obseg poškodb je nastal v vaseh Stojanski Vrh in Vinji Vrh (slike 6–11). Obseg poškodb je vsaj v enem primeru takšen, da bi bila nadaljnja uporaba objekta lahko nevarna oziroma da bi bili prebivalci ogroženi. V vseh prostorih več kot 100 let stare kamnite hiše na Stojanskem Vrhu so nastale globoke in široke razpoke v nosilnih zidovih, odpadli so večji kosi ometa, močno je bil poškodovan strop nad kletjo, s strehe je zdrselo mnogo strešnikov, dimnik je bil poškodovan. Na še štirih starejših objektih Stojanskega vrha in na petih stavbah Vinjega Vrha (vse ranljivostnega razreda B po EMS) smo ugotovili poškodbe 3. kategorije po EMS (globoke in široke razpoke v nosilnih stenah in ometu, odpadanje strešnikov, odlomi, rotacije in porušitve dimnikov).

Slika 6: Široke in globoke razpoke na stikih nosilnih zidov in stropa na Stojanskem Vrh (foto M. Godec)  
Figure 6: Large and extensive cracks in the joints of walls and ceiling in Stojanski Vrh (Photo M. Godec).

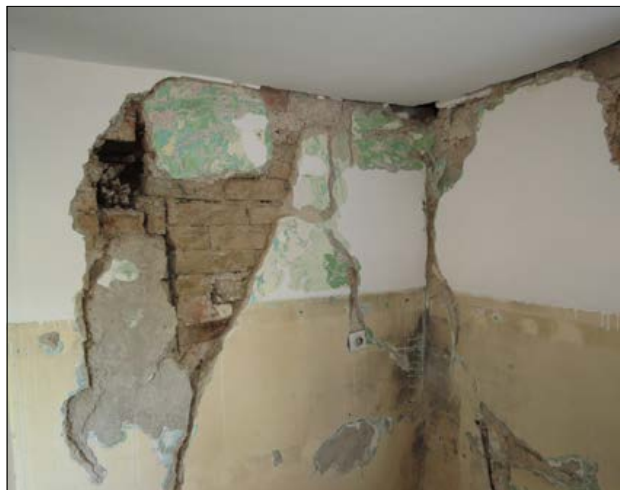
Slika 7: Široke in globoke razpoke nosilnih zidov na Stojanskem Vrh (foto M. Godec)  
Figure 7: Large and extensive cracks in bearing walls in Stojanski Vrh (Photo M. Godec).

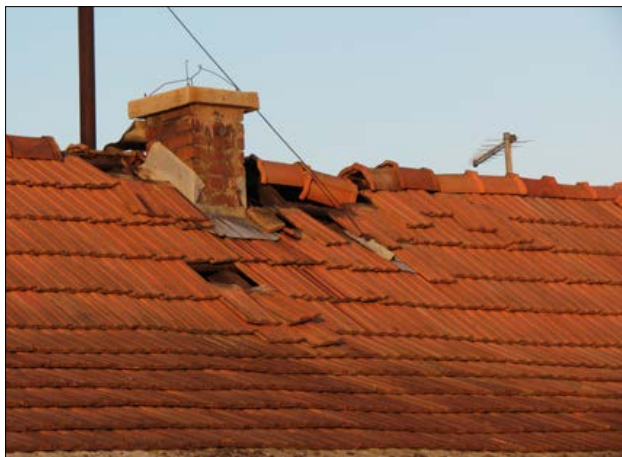
Slika 8: Poškodovani strešniki na Stojanskem Vrh (foto M. Godec)  
Figure 8: Damaged roof tiles in Stojanski vrh (Photo M. Godec).

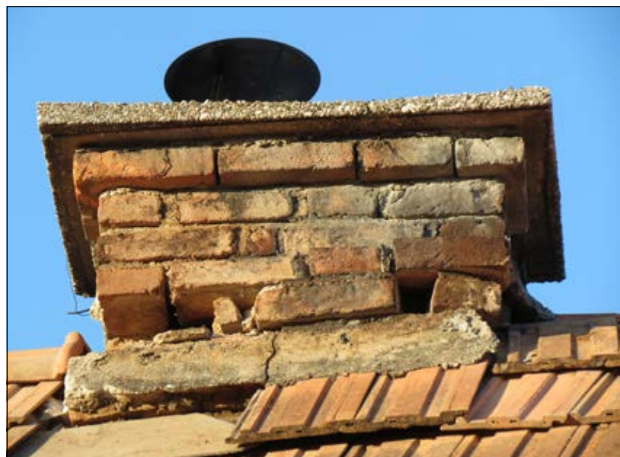
Slika 9: Zasukan dimnik v Vinjem Vrh (foto M. Godec)  
Figure 9: Rotated chimney in Vinji Vrh (Photo M. Godec).

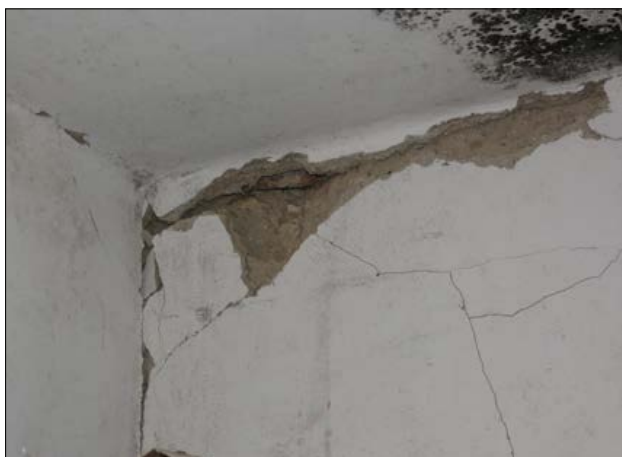
Slika 10: Široke in globoke razpoke nosilnega zidu na Vinjem Vrh (foto M. Godec)  
Figure 10: Large and extensive cracks in bearing wall in Vinji Vrh (Photo M. Godec).

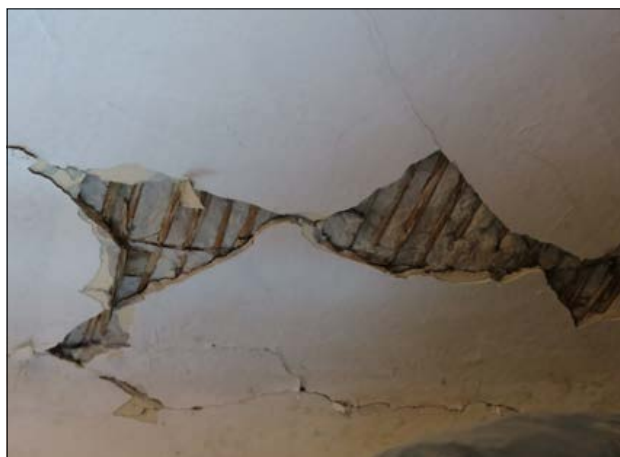
Slika 11: Odpadli večji kosi ometa na stropu v Vinjem Vrh (foto M. Godec)  
Figure 11: Large pieces of plaster falling off the ceiling in Vinji Vrh (Photo M. Godec).

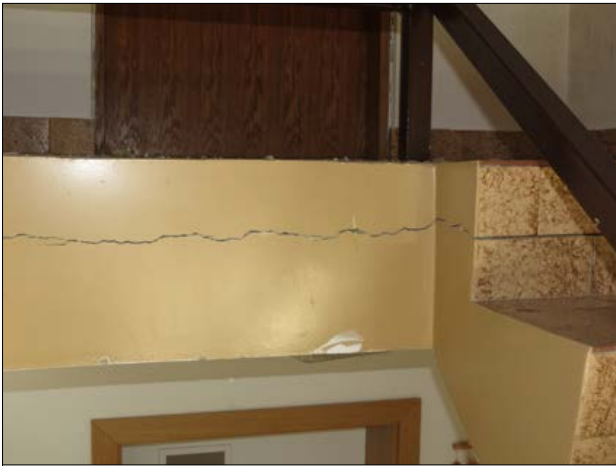
Slika 12: Razpoka na stiku armirano-betonske plošče in plavajočega poda na novejši hiši v Dobravi ob Krki (foto M. Godec)

Figure 12: A crack in the joint of reinforced concrete slab and floating floor in a new house in Dobrava ob Krki (Photo M. Godec).

strešniki. Strešniki so zdrsnili na še enem objektu, na katerem so nastale tudi razpoke dimnika. Na novejši hiši je nastala razpoka na stiku armirano-betonske plošče in plavajočega poda (slika 12).

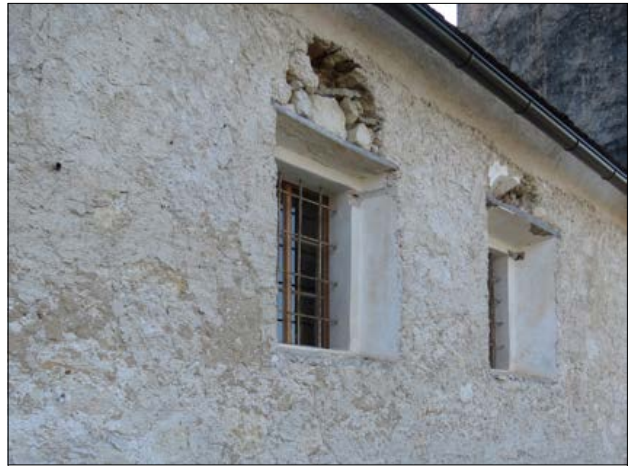
Slika 13: Obnovljeno okno - odpadanje pozidave polnila pod prvotnim obokom v cerkvi v Bušeči vasi (foto M. Godec)

Figure 13: Reconstructed window - stones falling from fill wall under original arch of the church in Bušeča vas (Photo M. Godec).

V Bušeči vasi je največ poškodb nastalo v cerkvi: široke in globoke razpoke v stenah, stropu in zvoniku, odpadanje strešnikov ter večjih kosov ometa (slika 13). Streha je bila poškodovana še na treh stavbah, porušen dimnik na stari osnovni šoli je padel na parkiran avto. Na pokopališču je na več mestih počil zid, nekateri nagrobniki so se prevrnili in plošče so se premaknile (slika 14). Zaradi 1. novembra, dneva spomina na mrtve, je bilo v cerkvi in na pokopališču veliko ljudi, ki so imeli težave z ravnotežjem.

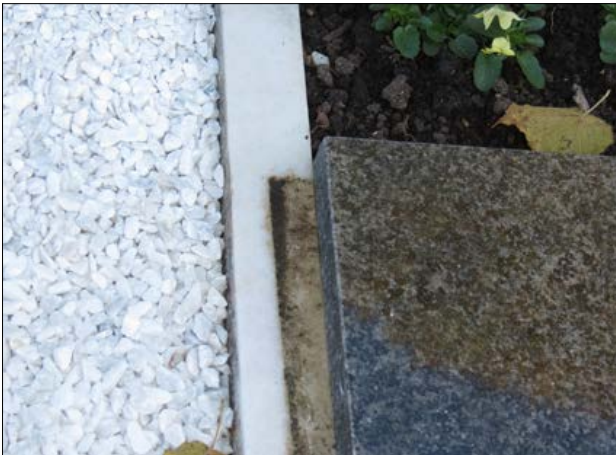
Slika 14: Premaknjena nagrobna plošča na pokopališču v Bušeči vasi (foto M. Godec)

Figure 14: Displaced gravestone at the cemetery in Bušeča vas (Photo M. Godec).

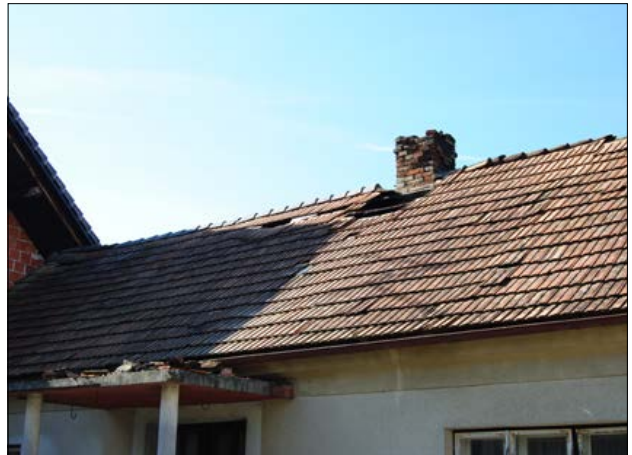
Slika 15: Odlom dimnika na Hrastjah pri Cerkljah (foto I. Cecić)

Figure 15: Detached chimney in Hrastje pri Cerkljah (Photo I. Cecić).

je zrušil dimnik in poškodoval streho (slika 15). Na nekaterih hišah so nastale lasaste razpoke.

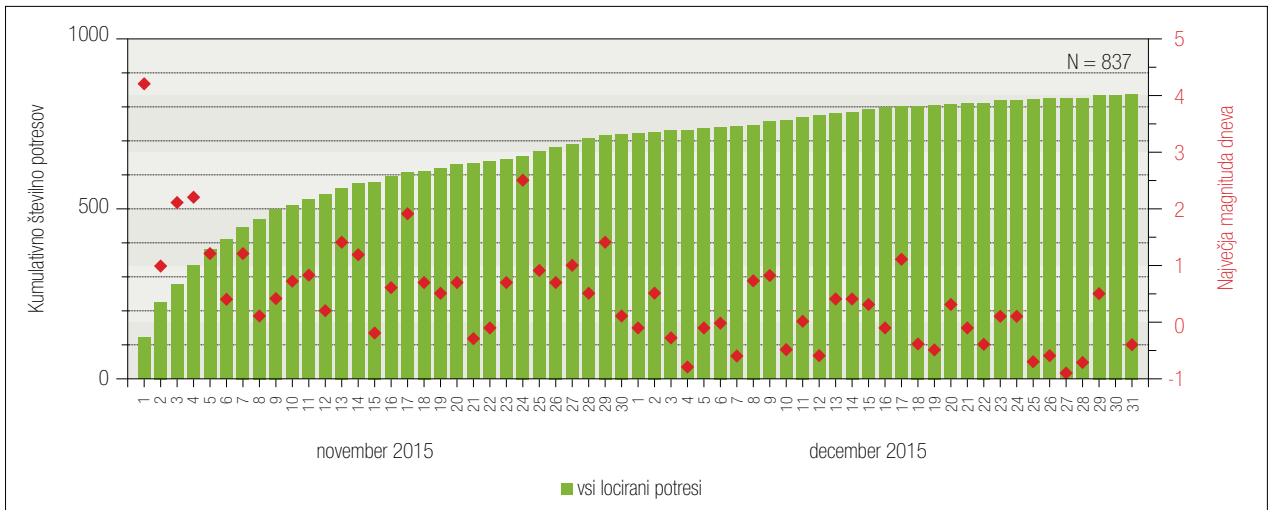
Slika 17: Časovna porazdelitev 837 lociranih potresov. Kumulativno število popotresov po dnevih (leva os) in največja lokalna magnituda v posameznem dnevu (desna os, rdeče pike).

Figure 17: Time distribution of 837 located earthquakes. Cumulative number of aftershocks which occurred on individual days (left axis) and maximum magnitude of an earthquake in a day (right axis, red dots).

Slika 17 prikazuje povečanje števila potresov med 1. novembrom 2015 do konca istega leta. Kar 15 % od 837 potresov se je zgodilo že prvi dan, tj. v obdobju 16 ur po glavnem potresu, 50 % prvi teden in 86 % vseh potresov novembra 2015. Ker je popotresna dejavnost hitro pojemala, je bila po glavnem potresu zelo pomembna hitra postavitve začetnih potresnih opazovalnic. Na sliki 17 je označena tudi največja lokalna magnituda popotresa v posameznem dnevu. Glavnemu potresu z magnitudo 4,2 je 1. novembra 2015 ob 8.08 UTC sledil najmočnejši popotres z magnitudo 2,9.

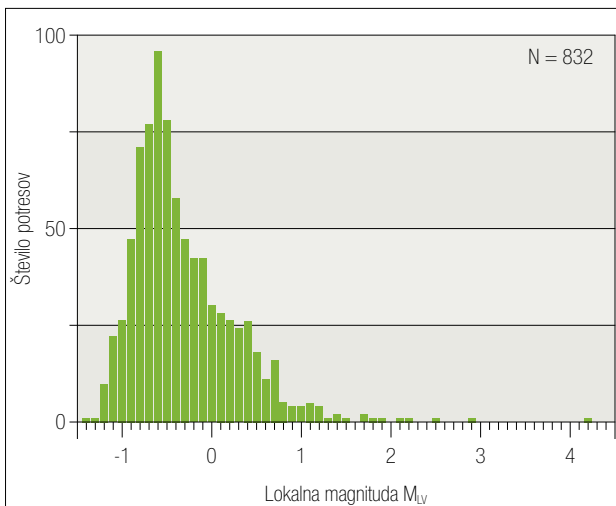
Slika 18: Porazdelitev 832 popotresov na Gorjancih novembra in decembra 2015 glede na lokalno magnitudo.

Figure 18: Distribution of local magnitude for 832 aftershocks at Gorjanci Mountains in November and December 2015.

Histogram na sliki 18 prikazuje porazdelitev lokalnih magnitud ( $M_{LV}$ ) popotresov. Petim od skupno 837

potresov nismo uspeli opredeliti lokalne magnitude. Le 26 od skupno 837 lociranih potresov je imelo magnitudo 1,0 in večjo, preostali popotresi pa so bili šibkejši. Večina lociranih, tj. med 10. in 90. percentilom, je v magnitudnem razponu med  $-0,9$  in  $0,4$ .
