VODNA EROZIJA V POREČJU GRADAŠČICE

WATER EROSION IN THE GRADAŠČICA RIVER CATCHMENT

Simon Rusjan

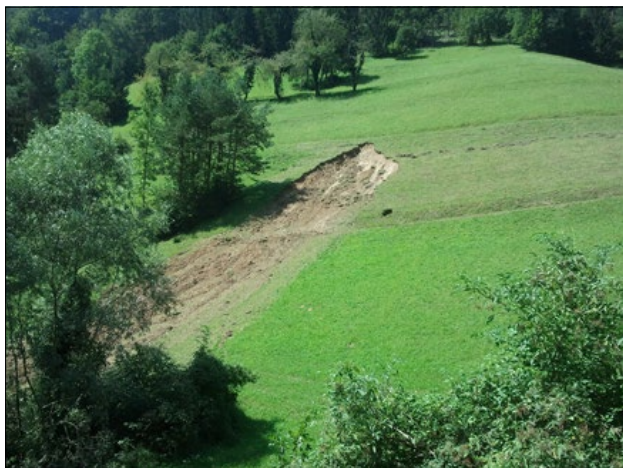
Slika 3: Med dogodkom, ki se je zgodil avgusta 2014, se je v povirju Gradaščice sprožilo več kot 50 plitvih zemeljskih plazov. (foto: M. Kogoj)

Figure 3: During the August 2014 event more than 50 shallow landslides were triggered in the investigated area (photo: M. Kogoj).

po ekstremnem avgustovskem dogodku je razkril številne erozijsko-sedimentacijske procese. Poleg že omenjenih plitvih zemeljskih plazov (slika 3) smo opazili manjše zdrse zemljine, manjše podore, nastanek žlebične erozije in prav tako jarkovne erozije (slika 4). Pomembno vlogo pri eroziji brežin in poškodbah številnih cestnih mostov je imelo tudi lesno plavje. Slika 5 prikazuje lesno plavje, ki se je zgodilo v profilu mostne odprtine na mostu čez strugo Male Božne, ki se je v poplavnem dogodku tudi porušil. Velika količina plavja, ki je bilo odplavljeno v struge vodotokov, je predvsem posledica žledoloma februarja 2014. Do odlaganja velike količine sedimentnega materiala, ki ga je voda premeščala v obliki rinjenih plavin in suspendiranih snovi (Mikoš, 2012; Rusjan in Mikoš, 2006), je prišlo večinoma v lokalnih depresijah ter odsekih z manjšim naklonom dna struge (slika 6). Poleg sedimentov se je na posameznih mestih odložilo tudi veliko lesnega plavja (slika 6). Slika 7 prikazuje primerjavo razmer v hudourniški strugi Kuzlovca leta 2012 in 2014 po ekstremnem dogodku, ki se je zgodil avgusta 2014. Opazimo lahko izrazito geomorfološko preoblikovanost struge, ki se kaže v spremembah mikrolokacije struge, poglobitvi in spranosti struge, količini lesnega plavja itn. Te spremembe kažejo na veliko intenziteto erozijskih procesov, ki so povzročili premeščanje in spiranje materiala vzdolž hudourniške struge. Bezak in sodelavci (2015c) so prikazali rezultate terestričnega laserskega skeniranja (angl. *Terrestrial Lidar Scanning*) struge Kuzlovca pred ekstremnim avgustovskim dogodkom leta 2014 in po njem, iz njih pa je razvidno, da se je na manjšem območju, velikem 25 m x 160 m, sprostil približno 500 m³ sedimentnega materiala. Zgoraj opisani rezultati kažejo, da sta v dinamiki procesov, ki sestavljajo erozijsko-sedimentacijski krog, velika časovna in tudi prostorska spremenljivost, kar pomeni, da lahko ekstremni padavinski dogodek povzroči premeščanje večjih količin drobnozrnatega ter grobnozrnatega materiala, ki bi se sicer na istem območju lahko sprostil šele v veliko daljšem obdobju. Do podobnih ugotovitev so na podlagi meritev prišli tudi raziskovalci iz drugih delov sveta (npr. Lenzi in sodelavci, 1999; Lenzi in Marchi, 2000).

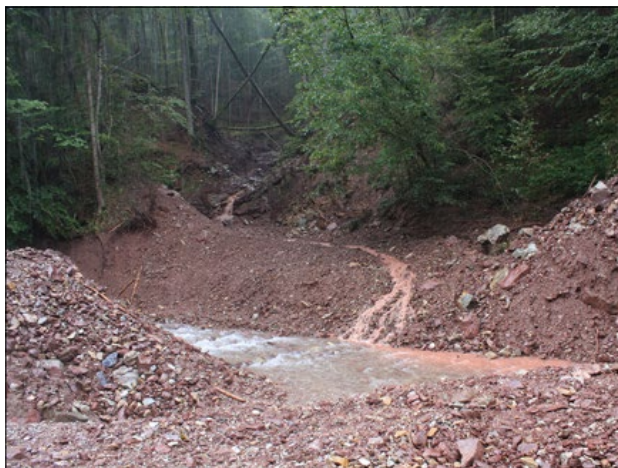
Slika 4: Poleg pljuskovne in žlebične erozije smo na opazovanem območju opazili tudi nastanek jarkovne erozije. (foto: N. Bezak)

Figure 4: Besides rainfall splash and rill erosion, also gully erosion was noticed in the investigated area (photo: N. Bezak).

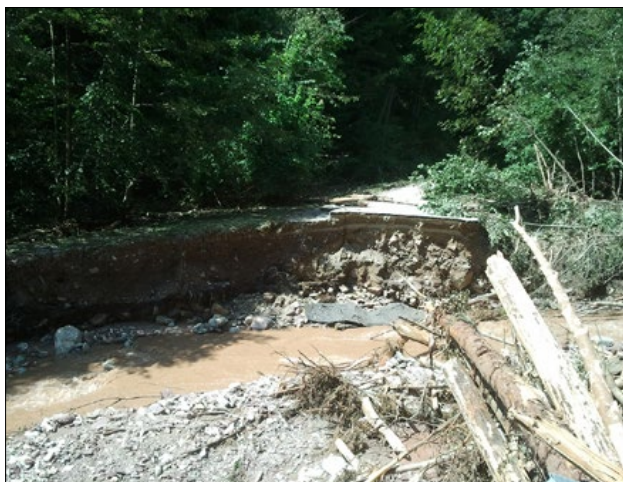
Slika 5: Erozijska brežina je hitrejša zaradi premeščanja in velike količine lesnega plavja. (foto: M. Kogoj)

Figure 5: Bank erosion accelerated by woody debris and large amounts of woody debris (photo: M. Kogoj).

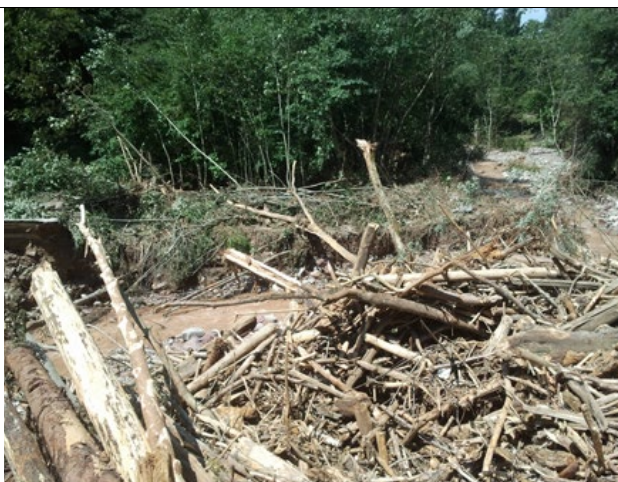
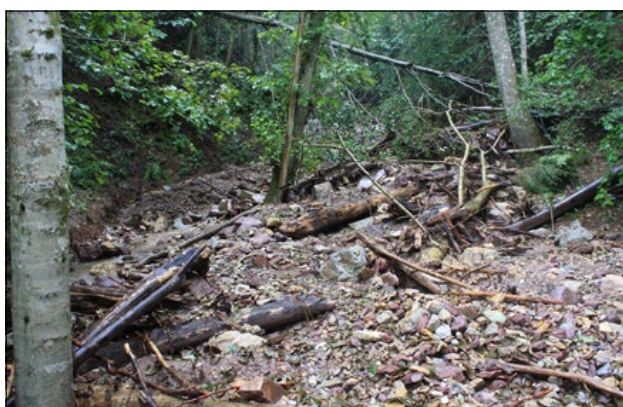
Slika 6: Do odlaganja sedimentov je prišlo predvsem v lokalnih depresijah in na poplavnih ravninah. (foto: N. Bezak)

Figure 6: Sediment deposition mostly occurred in the local ponds (depressions) and on flood plains (photo: N. Bezak).

delu Gradaščice odloženo veliko sedimentov (slika 6), taki rezultati niso presenetljivi. Meritve koncentracij suspendiranih snovi so pokazale tudi, da se je med poplavami oktobra 2014 skozi prečni profil vodomerne postaje Dvor premestilo približno 12.000 ton suspendiranega materiala (slika 8). Pri tem lahko vidimo, da so maksimalne koncentracije suspendiranih snovi v kratkem času konice pretoka presegle zgornjo mejo merilnega območja (slika 8). To ustreza specifičnemu sproščanju v velikosti 1,5 t/ha/leto, kar je precej večja vrednost, kot smo jo izračunali na podlagi meritev motnosti v obdobju od junija 2013 do junija 2014 za porečje Kuzlovca. Glede na rezultate meritev pretokov lahko ocenimo, da je bila prostornina poplavnega vala od 4,5 do 5 milijonov m³. Iz tega sledi, da je bila povprečna koncentracija suspendiranih snovi med tem dogodkom približno 2,5 g/l.

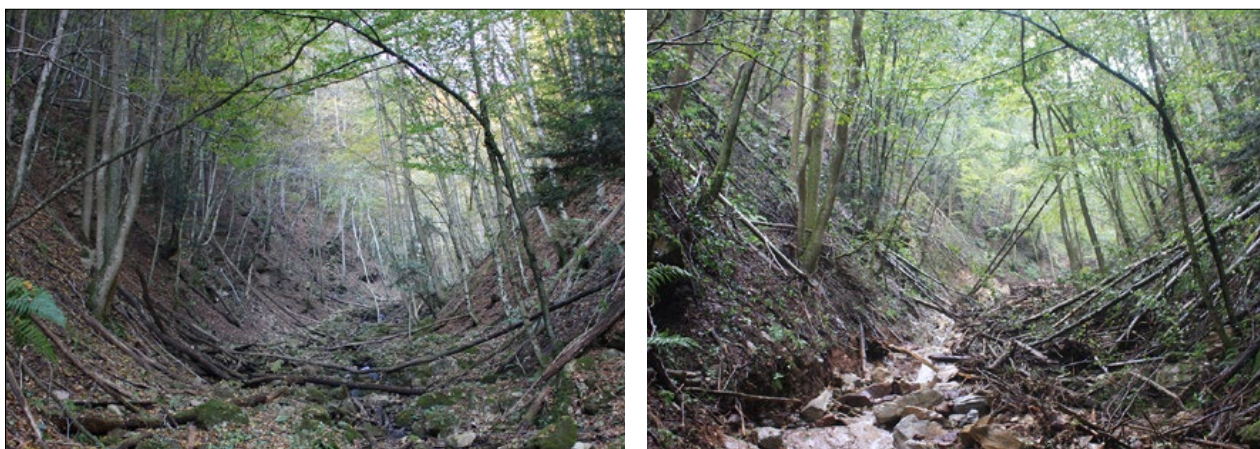
Slika 7: Primerjava med stanjem v porečju Kuzlovca leta 2012 in 2014 po ekstremnem avgustovskem dogodku (foto: M. Kogoj)

Figure 7: Comparison between geomorphological condition in year 2012 and year 2014 after the August extreme event (photo: M. Kogoj).

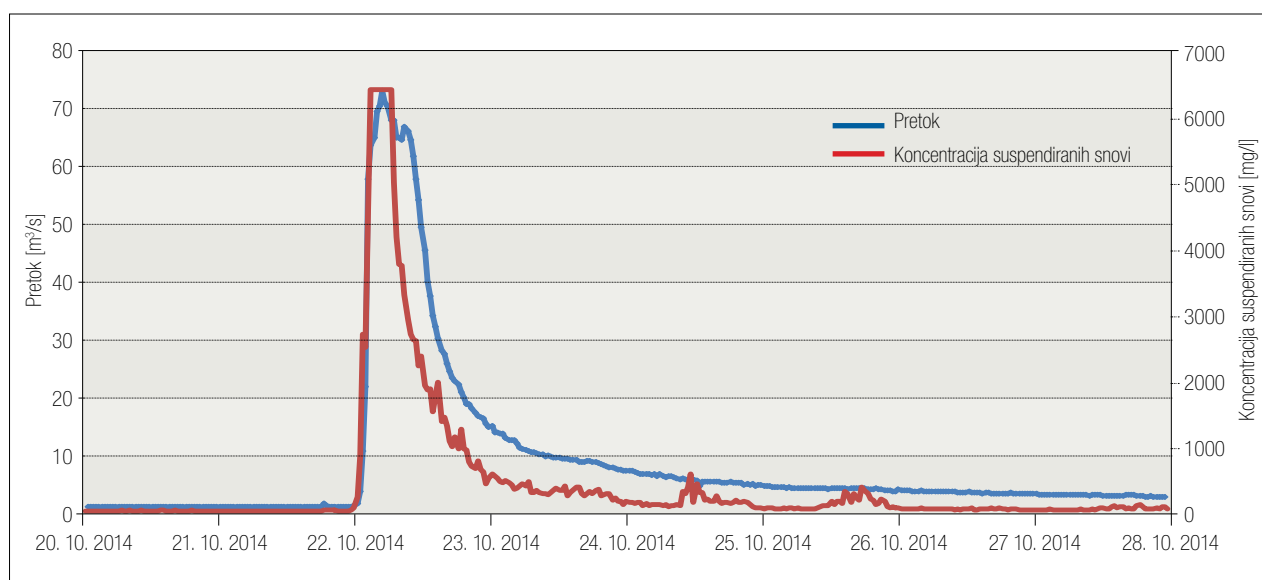
Slika 8: Meritve koncentracij suspendiranih snovi in pretokov na vodometri postaji Dvor med ekstremnim dogodkom, ki se je zgodil oktobra 2014

Figure 8: Suspended sediment concentration and discharge measurements on the Dvor gauging station during the October 2014 extreme event.

Oktober 2014 smo optično sondo za meritve motnosti premaknili na lokacijo vodomerne postaje Dvor, ki je na iztoku s prispevnega območja Gradaščice, prikazana na sliki 1. Slika 8 prikazuje meritve koncentracij suspendiranih snovi in pretokov na vodomerni postaji Dvor med poplavnim dogodkom oktobra 2014, ki je prav tako obravnavan v tej številki revije Ujma (Bezak in sodelavci, 2015b). Časovni interval zajema podatkov je bil 30 minut. Opazimo lahko, da je do konice koncentracije suspendiranih snovi prišlo pred konico pretoka, kar je bilo tudi sicer značilno za odvisnost med tema spremenljivkama na porečju Kuzlovca (Bezak in sodelavci, 2013b). Takšna dinamika je značilna za porečja, kjer je večina potencialnih virov sedimentov (erozijska žarišča) blizu rečne mreže oziroma celo v rečni mreži. Po avgustovskem ekstremnem dogodku, ko je bilo v povirnem
