JALOVINSKE PREGRADE – ZANESLJIVOST DELOVANJA IN OBVLADOVANJE TVEGANJ PORUŠITVE

TAILINGS DAMS – OPERATIONAL RELIABILITY AND FAILURE RELATED RISK MANAGEMENT

Ana Petkovšek

Boštjan Pulko

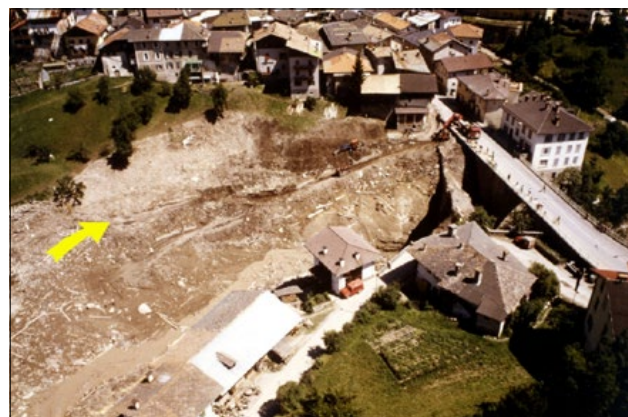
Slika 6: Posledice blatnega toka v kraju Tesero, več kilometrov nižje od pregrade Prestavel. Na levem bregu nad mostom je blatni tok segel 10 m višje kot na desnem (Lunio in De Graff, 2012).
Figure 6: The effects of the mudflow in Tesero, several kilometres from the Prestavel dam. The mudflow on the left bank above the bridge was 10 m higher than on the right bank (Lunio and De Graff, 2012)

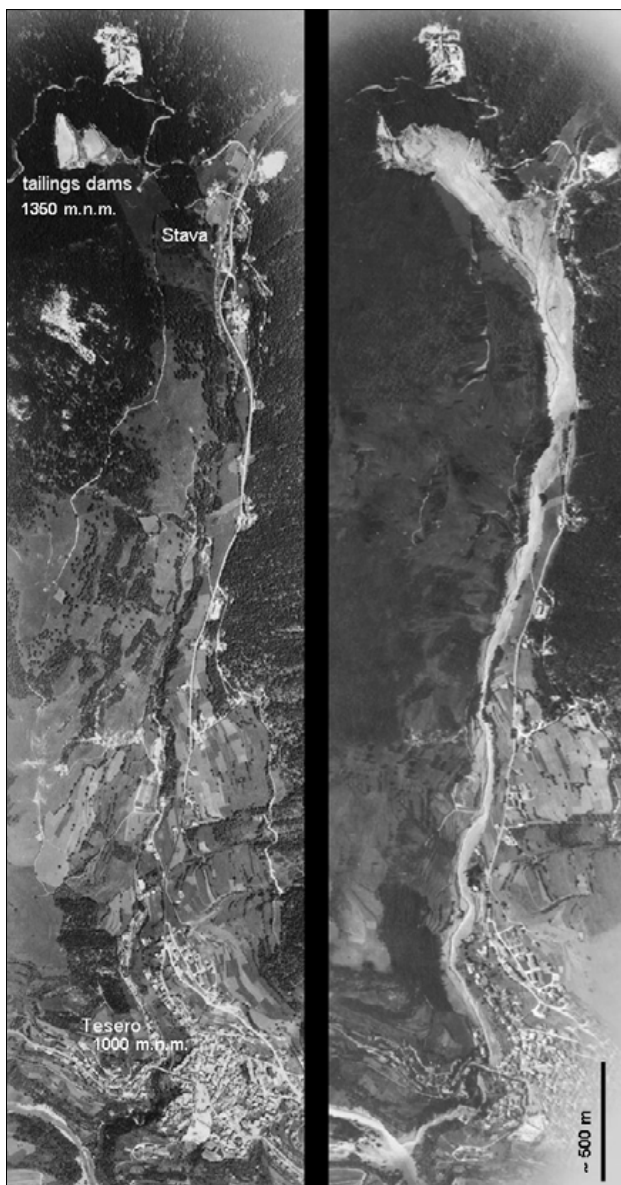
Slika 5: Pogled na dolino Stava pred blatnim tokom in po njem zaradi porušitve jalovinskih pregrad (vir: WISE Uranium Project, The Stava tailings dam failure (Trento, Italy), <http://www.wise-uranium.org/mdafst.html>)

Figure 5: Aerial view of the Stava Valley before and after the passage of mudflow triggered by the Prestavel tailings dam breach (source: WISE Uranium Project, The Stava tailings dam failure (Trento, Italy). <http://www.wise-uranium.org/mdafst.html>)

Porušitev pregrade Prestavel spada med najbolj tragične nesreče v zgodovini porušitev jalovinskih pregrad. V dolini Stava v Avtonomni pokrajini Trento v Italiji (slike 4, 5 in 6) sta se porušili dve pregradi za zadrževanje jalovine iz separacije fluoritove rude iz rudnika Prestavel. Iz zadrževalnikov je steklo 180.000 m³ utekočinjene jalovine, ki je z veliko hitrostjo, približno 60 km/h, kot blatni tok drla po dolini Stava, skozi naselji Stava in Tesero v reko Aviso. Umrlo je 268 ljudi, 20 je bilo poškodovanih. Na približno 4,2 km dolgi poti je bilo porušeni 62 stavb in 8 mostov, ocenjena materialna škoda je bila, preračunana v evre, 133 milijonov (Luino in Graff, 2012; Davies, 2002; Mitchell, 1995).

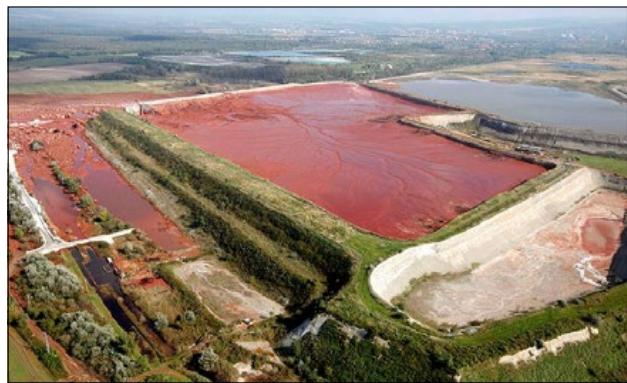
Slika 9: Fotografija, ki je osupnila srednjo Evropo: Zadrževalnik št. 10 in posledice v Kolontarju (vir: SATELLITE IMAGING CORPORATION, FORMOSAT-2 Satellite Image of Toxic Sludge in Kolontar, Ajka, Hungary, <http://www.satimagingcorp.com/gallery/more-imagery/formosat-2/formosat-2-ajka-hungary-toxic-spill/>).

Figure 9: Aerial photo that shocked Central Europe: Reservoir No. 10 and the red flood caused by the breach in the NW corner (source: SATELLITE IMAGING CORPORATION, FORMOSAT-2 Satellite Image of Toxic Sludge in Kolontar, Ajka, Hungary, <http://www.satimagingcorp.com/gallery/more-imagery/formosat-2/formosat-2-ajka-hungary-toxic-spill/>).

- severni nasip, ki se je porušil, je bil zgrajen kot začasni nasip z zelo strmimi brežinami. Na slikah 9 in 10 vidimo mesto porušitve, na sliki 12 pa primerjavo prerezov severnega nasipa, ki se je porušil, in oblike zahodnega nasipa;
- temeljna tla pod nasipom so bila pred gradnjo preoblikovana in umetno nasuta z do 1 m debelim slojem mešanih zemljin. Pod njim je bila do 3,5 m debela plast prepustnega proda, odloženega na neprepustni glini;
- dolvodno od začasnega nasipa je bila v tleh izvedena vertikalna tesnilna zavesa za preprečevanje podzemnega širjenja onesnaževal iz zadrževalnika po prodni prepustni plasti po dolini navzdol;
- nekaj dni po porušitvi so bili v prodni plasti pod nasipom izmerjeni izjemno visoki porni tlaki, in sicer 500–750 kPa;
- na nasipu ni bil pred porušitvijo vgrajen noben piezometer ali drug element tehničnega opazovanja.

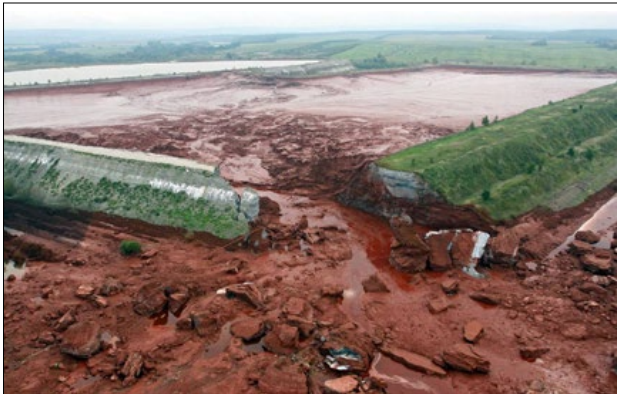
Slika 10: Pogled z južne strani na zadrževalnik št. 10 v Ajki z vidno odprtino na severozahodnem vogalu. Viden je zahodni nasip z vmesno bermjo in površinsko ozelenitvijo (vir: Ajka accident, http://commons.wikimedia.org/wiki/File:Ajka_accident_7b9017f332_b.jpg).

Figure 10: Aerial view of Reservoir No. 10 in Ajka with the breach in the NW corner. The west embankment with the berm is covered by vegetation (source: Ajka accident. http://commons.wikimedia.org/wiki/File:Ajka_accident_7b9017f332_b.jpg)

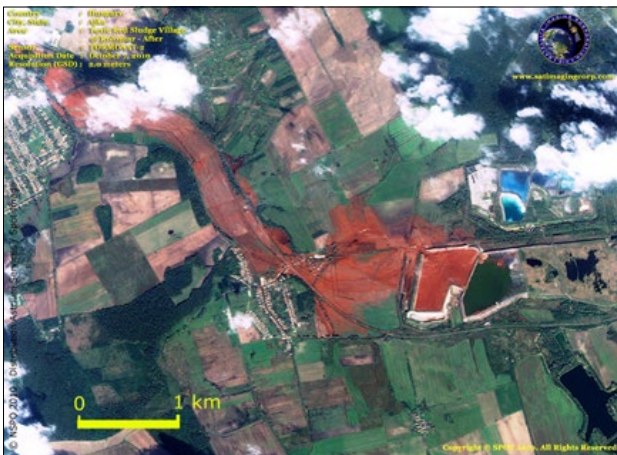
Slika 11: Pogled na zadrževalnik št. 10 v Ajki s severne strani. Vidna je zelo strma in nehomogena severna brežina nasipa (vir: ENACT, Sustainable living, Red Sludge Destroys Villages in Hungary, <https://enactwi.files.wordpress.com/2010/10/sludge-resvior-epa2.jpg>).

Figure 11: Aerial view of the northern slope of Reservoir No. 10 in Ajka with the breach in the NW corner. Layered embankment with steep slopes and no vegetation in the upper part (source: ENACT, Sustainable living, Red Sludge Destroys Villages in Hungary. <https://enactwi.files.wordpress.com/2010/10/sludge-resvior-epa2.jpg>)

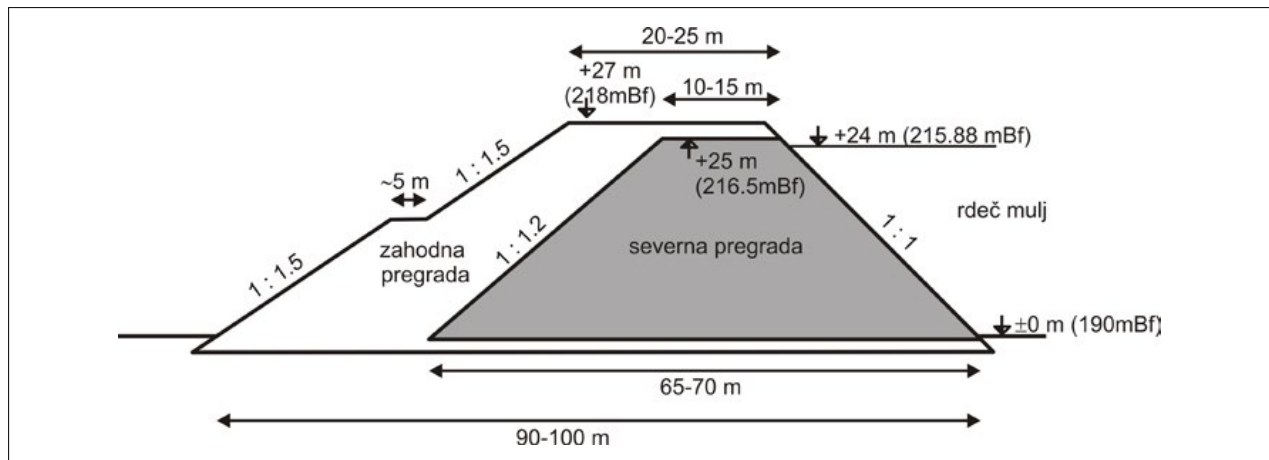
Slika 12: Shematska primerjava prerezov severnega in zahodnega nasipa v zadrževalniku št. 10 (prirejeno po Mecsi, 2013); mBf – višina nad gladino Baltiškega morja

Figure 12: Schematic comparison of cross-sections of the north and west dams of Reservoir No. 10 in Ajka (adapted from Mecsi, 2013). mBf – metres above the Baltic Sea level

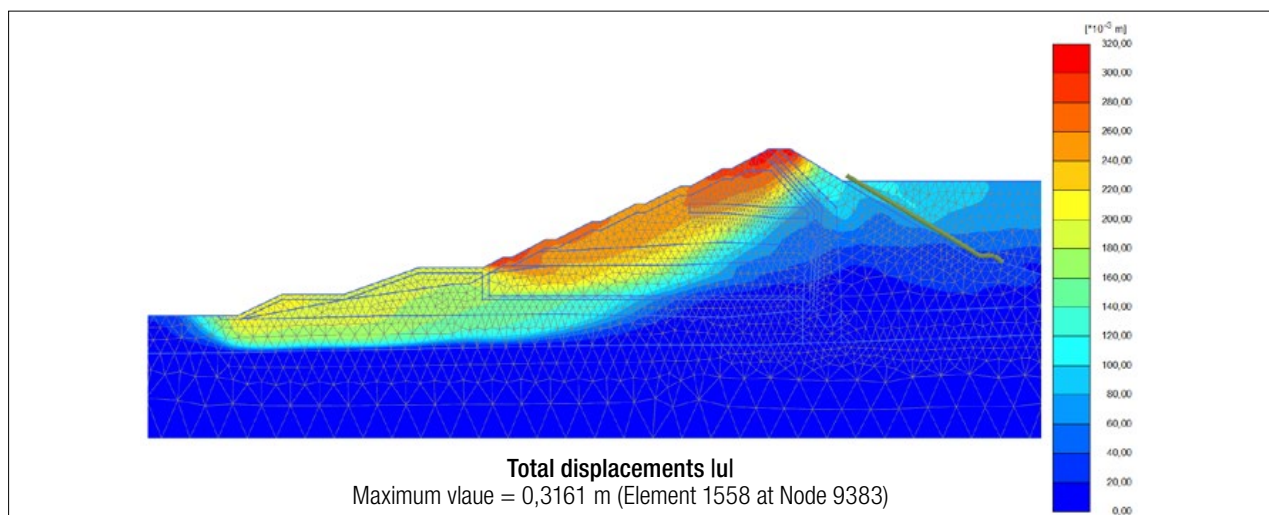
Slika 14: Območja enakih premikov pri potresu – zemeljska pregrada Za Travnikom (potres »Petrovac«)

Figure 14: Colour shadings of seismic displacements – the Za Travnikom earth dam (the Petrovac accelerogram)

Obe pregradi, Bukovžlak in Za Travnikom, sta na seznamu slovenskih velikih nasutih pregrad in hkrati najvišji nasuti pregradi v Sloveniji. Projektirani in zgrajeni sta bili po načelu velikih nasutih pregrad in ne po načelu jalovinskih zadrževalnikov. Za obe pregradi sta bila pripravljena projekta tehničnega opazovanja, tehnična opazovanja in okoljski monitoring pa opravljajo pooblaščenice ustanove. Na sliki 13 je prikazan značilni prerez z opremo za opazovanje pregrade Za Travnikom, na sliki 14 pa so rezultati numeričnega modela o velikosti pomikov pregrade ob potresu.
