POPLAVE 5. NOVEMBRA 2012 V POREČJU DRAVE

5 November 2012 Floods in the Drava River Basin

Mateja Klaneček * UDK 556.166(497.4Drava)"2012"

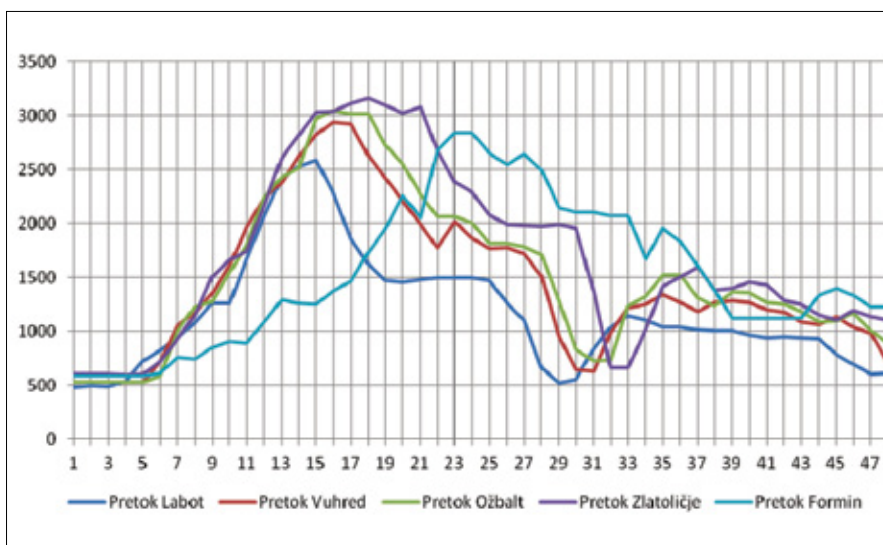
Slika 2:
Pretoki Drave na hidroelektrarnah 5. in 6. 11. 2012 (Vir: Dravske elektrarne Maribor)
Figure 2:
The Drava River discharges measured on 5 and 6 November at hydroelectric power plants (Source: Dravske elektrarne Maribor d.o.o.).

V Markovcih je v prvi polovici noči na torek pretok reke Drave dosegel rekordnih 3300 m³/s (do zdaj največ leta 1965 pretok 2600 m³/s), v drugi polovici noči pa je konica poplavnega vala dosegla ormoško območje.

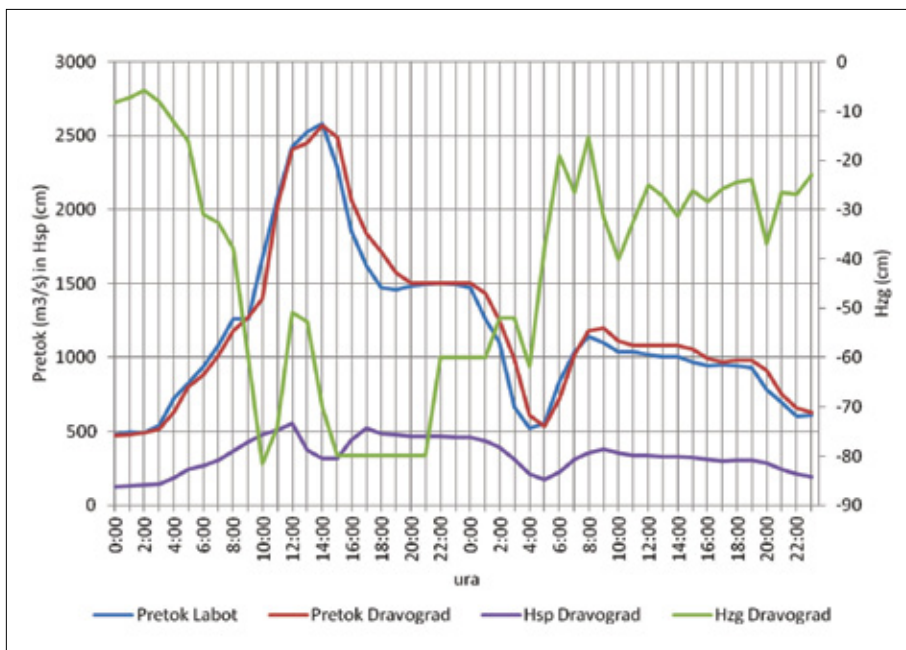
Na sliki 3 so prikazani pretoki iz Avstrije in pretoki ter nivoji elektrarne Dravograd za 5. in 6. novembra 2012. Prikazana sta relativna nivoja vode, glede na koto običajne gladine v akumulaciji. Nivo vode gorvodno je označen s Hzg, nivo vode pod hidroelektrarno Dravograd pa s Hsp.

Slika 3:
Pretoki in nivoji HE Dravograd 5. in 6. 11. 2012 (Vir: Dravske elektrarne Maribor)

Figure 3:
Water discharges and levels measured at the Dravograd hydroelectric power plant (Source: Dravske elektrarne Maribor – DEM).

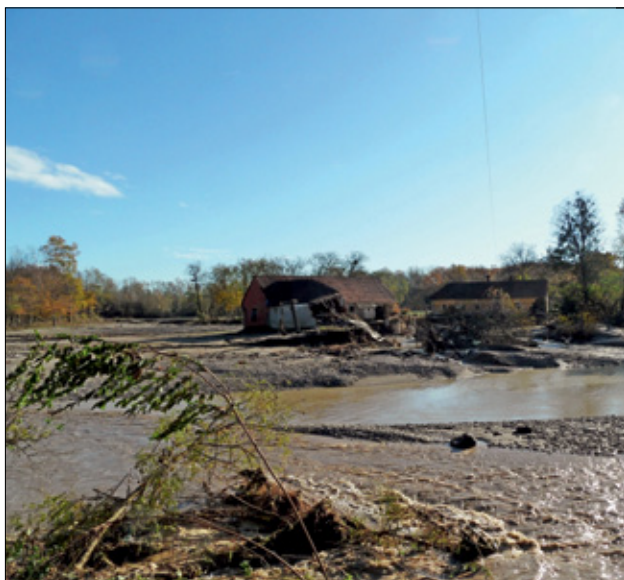
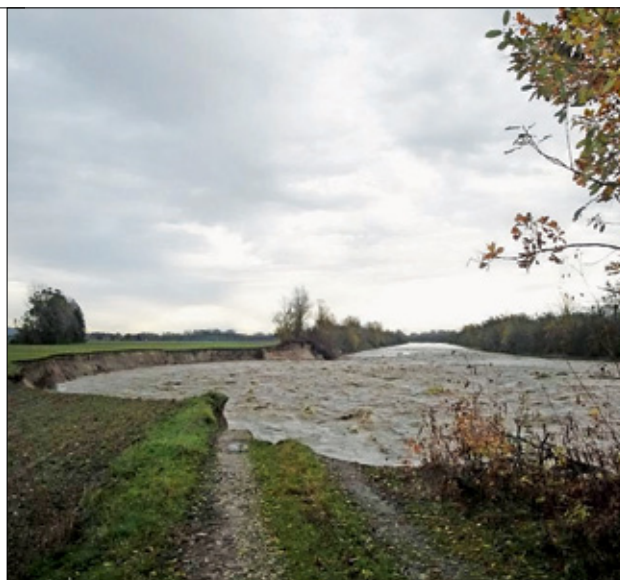
Prav tako se je v noči s 5. na 6. november porušila brežina odvodnega kanala HE Formin, voda pa je zalila elek-

trarno, ki od takrat dalje še vedno ne obratuje s polno močjo. Pred tem dogodkom je bil pri nizkih in srednjih pretokih v strugi Drave le ekološko sprejemljivi pretok, ki znaša poleti 10 m³/s in pozimi 5 m³/s. Ob visokih vodah je po strugi tekla večina vode, po kanalu pa največ 500 m³/s, pri čemer je zaradi načina delovanja jezusa in vtoka v dovodni kanal oziroma po kanalu lahko teklo pri pretoku s stoletno povratno dobo največ 271 m³/s, pri pretoku, ki je enak ali nižji od dveletne povratne dobe, pa približno 450 m³/s. Zato teče po strugi Drave še vedno več vode kot pred poplavnim dogodkom novembra lani, do končne vzpostavitve odvodnega kanala Formin pa je torej nemogoče ugotoviti, kakšne so trenutne razmere glede količine naplavin, zarasti in plavja v strugi. Stanje pri vrednotenju škode po poplavnem dogodku smo ocenili le na podlagi razmerja med izmerjenimi pretoki in stopnjo poplavljanja.

Sliki 4 in 5: Odvodni kanal Formin (foto: ARSO)

Figures 4 and 5: The Formin diversion canal (Photo: Slovenian Environment Agency – ARSO).

Velika gospodarska škoda je nastala tudi zaradi prenehanja obratovanja HE Formin. Drava je predrila nasip odvodnega kanala HE Formin in vanj nanesele velike količine proda.

Zaradi zasutega odvodnega kanala ni bil mogoč pretok po odvodnem kanalu, s tem pa tudi ne obratovanje HE Formin. Sanacija kanala pa ni bila mogoča, dokler je bil pretok oziroma vodostaj Drave (pre)visok.

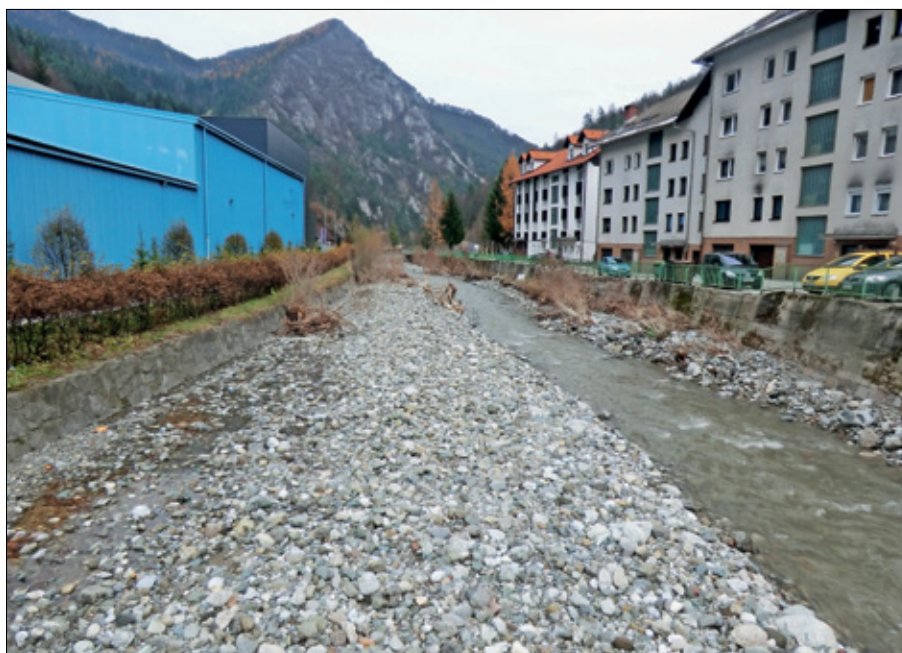
Na koroškem območju so hudourne vode v zgornjem toku reke Meže in na njenih pritokih poškodovale struge, vodno infrastrukturo in priobalna zemljišča. Na razširjenih delih je prihajalo do intenzivnega odlaganja naplavin in plavja, sprožili so se številni plazovi, usadi.

Slika 6:
Meža v Črni (TAB) (foto: VGP
Drava Ptuj)

Figure 6:
The Meža River in Črna (at the
company TAB) (Photo: Water
management company Drava
VGP Ptuj d.d.).

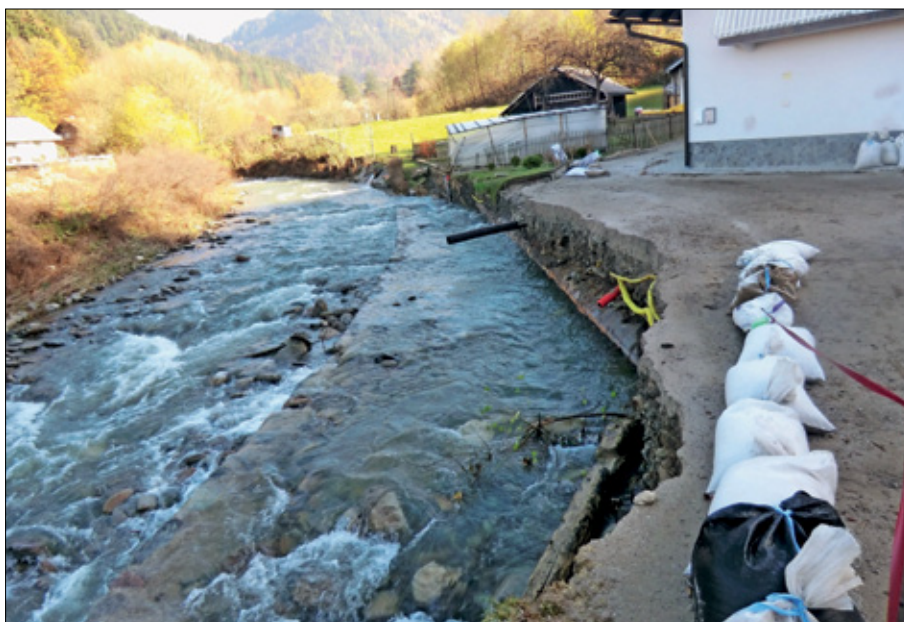
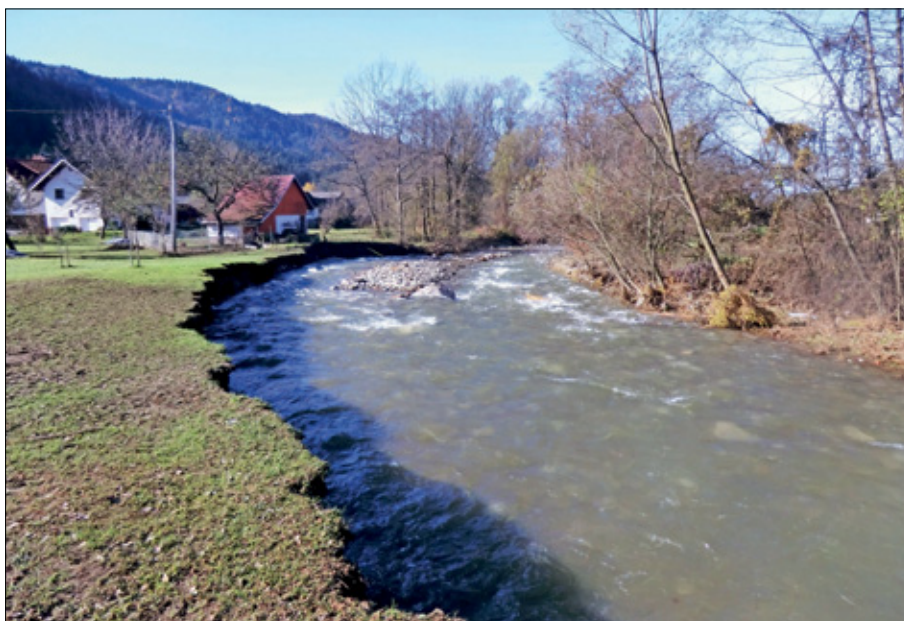
Mislinja je poplavljalna vzdolž celotne struge, prav tako njeni številni pritoki. Deroča voda je na poplavljenih območjih s seboj prenašala drevje in erozijski material, trgala brežine in nasipe. Poplavljeni so bili številni stanovanjski objekti ob strugah in trgovski ter gospodarski objekti.

Slika 8:
Mislinja v Šentlenartu (foto: VGP
Drava Ptuj)
Figure 8:
The Mislinja River in Šentlenart
(Photo: Water management
company Drava VGP Ptuj d.d.).

Slika 9:
Mislinja pri Straži 105 (foto: VGP
Drava Ptuj)
Figure 9:
The Mislinja River at Straža 105
(Photo: Water management
company Drava VGP Ptuj d.d.).

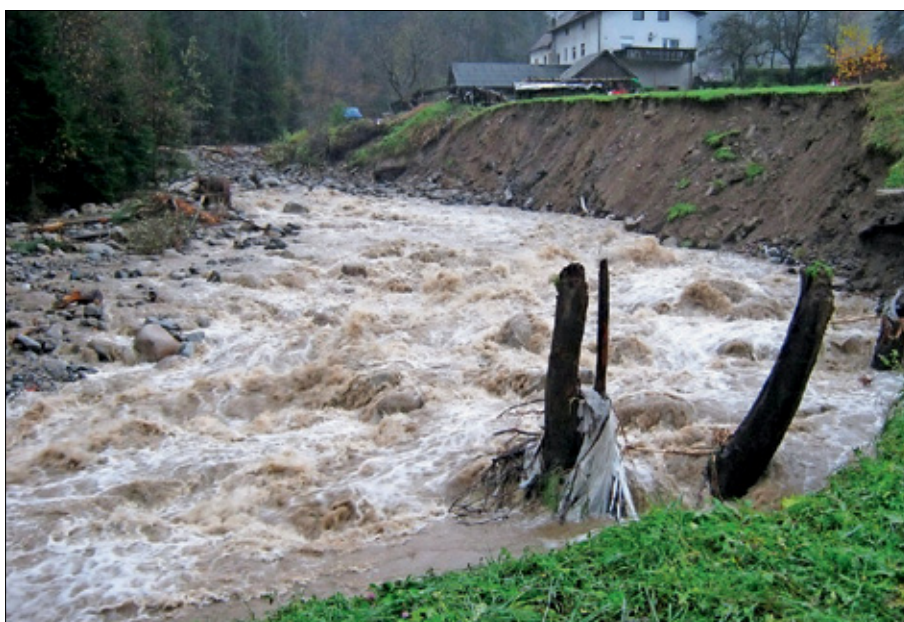
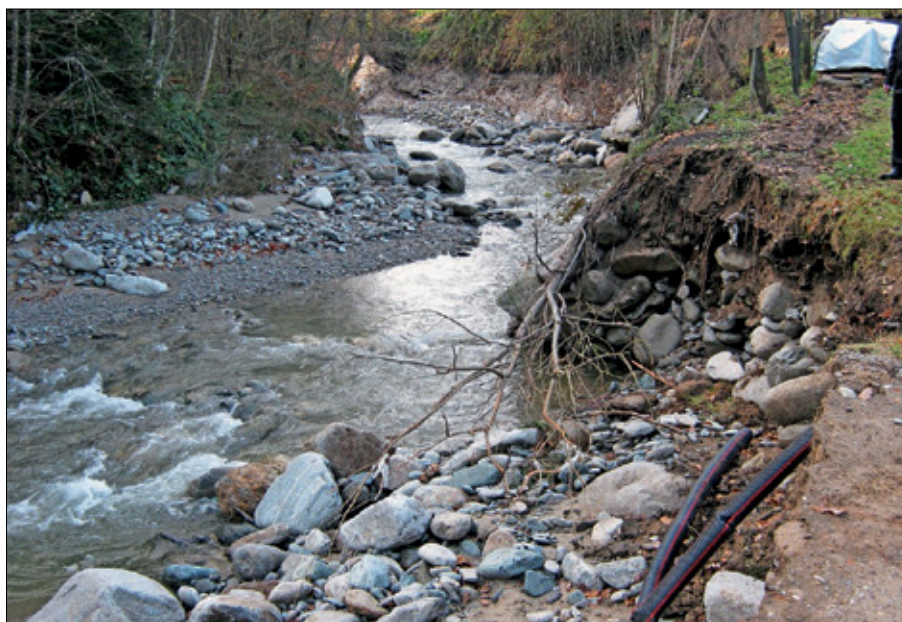
Pohorski hudourniki so povzročili razdejanje na širšem območju, reka Radoljna je s svojim hudourniškim značajem trgala brežine ter nalagala velike količine naplavin, Oplotnica, ki je poplavlila središče vasi Oplotnica, pa je zalila stanovanjske objekte, porušila most in nekaj mostov tudi poškodovala. Vodna ujma je razdejala tudi del utrjene struge in cestišča.

Slika 10:
Radoljna pri Radoljni 47 (foto:
VGP Drava Ptuj)
Figure 10:
The Radoljna River at Radoljna
47 (Photo: Water management
company Drava VGP Ptuj d.d.).

Slika 11:
Radoljna pri Radoljni 24 (foto:
VGP Drava Ptuj)
Figure 11:
The Radoljna River at Radoljna
24 (Photo: Water management
company Drava VGP Ptuj d.d.).

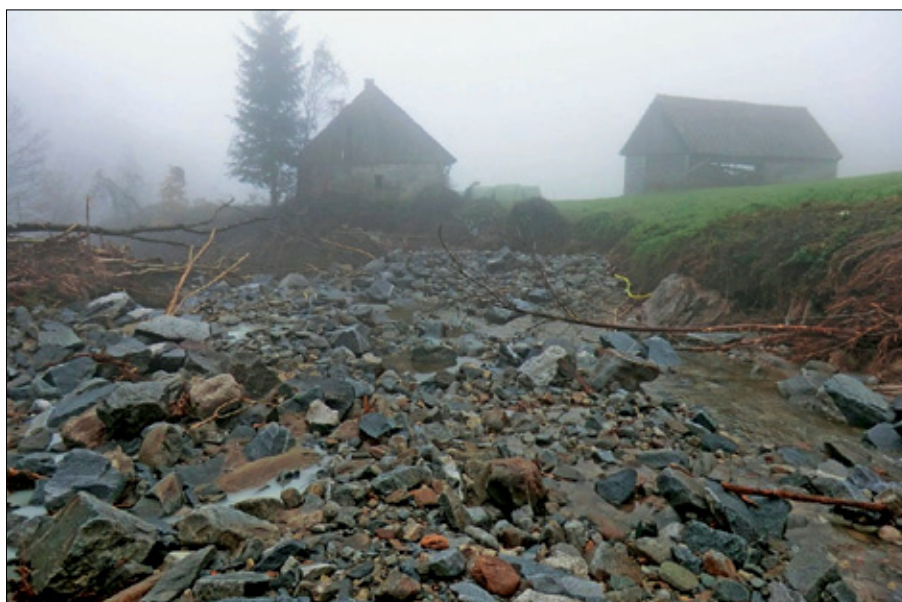
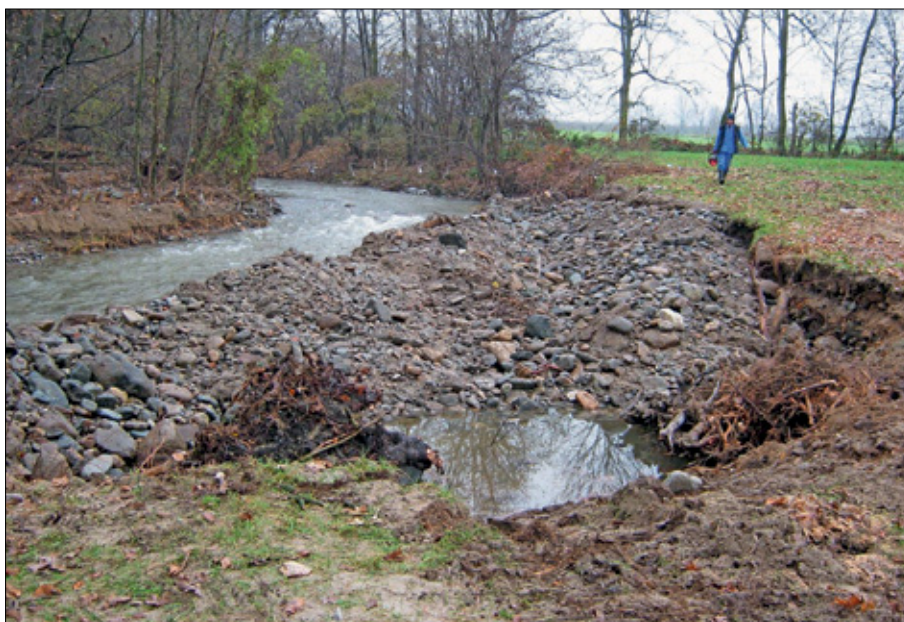
Slika 12:
Oplotnica v Cezlaku (foto: VGP
Drava Ptuj)
Figure 12:
The Oplotnica River in Cezlak
(Photo: Water management
company Drava VGP Ptuj d.d.).

Slika 13:
Oplotnica pri Markečici (foto: VGP
Drava Ptuj)
Figure 13:
The Oplotnica River in Markečica
(Photo: Water management
company Drava VGP Ptuj d.d.).

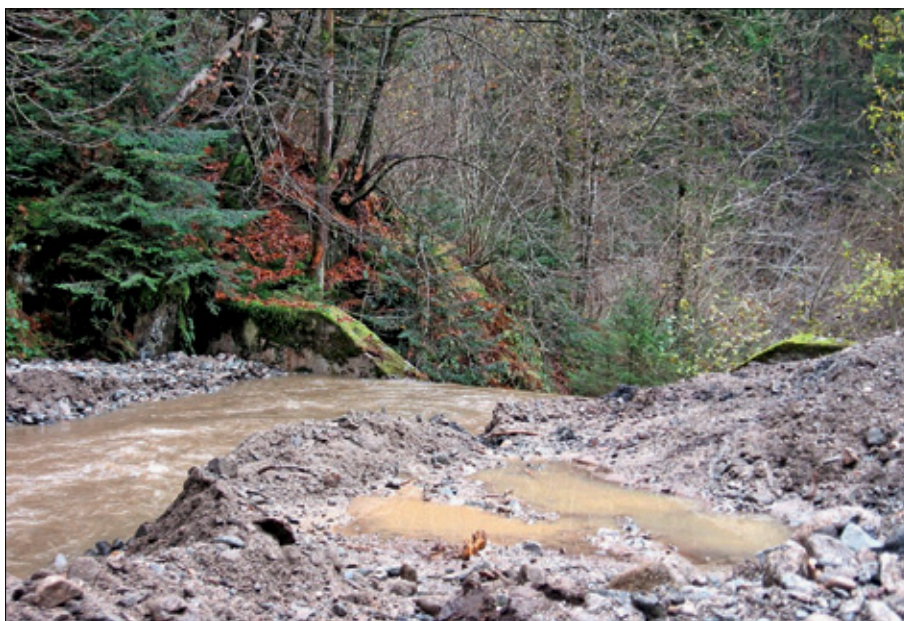
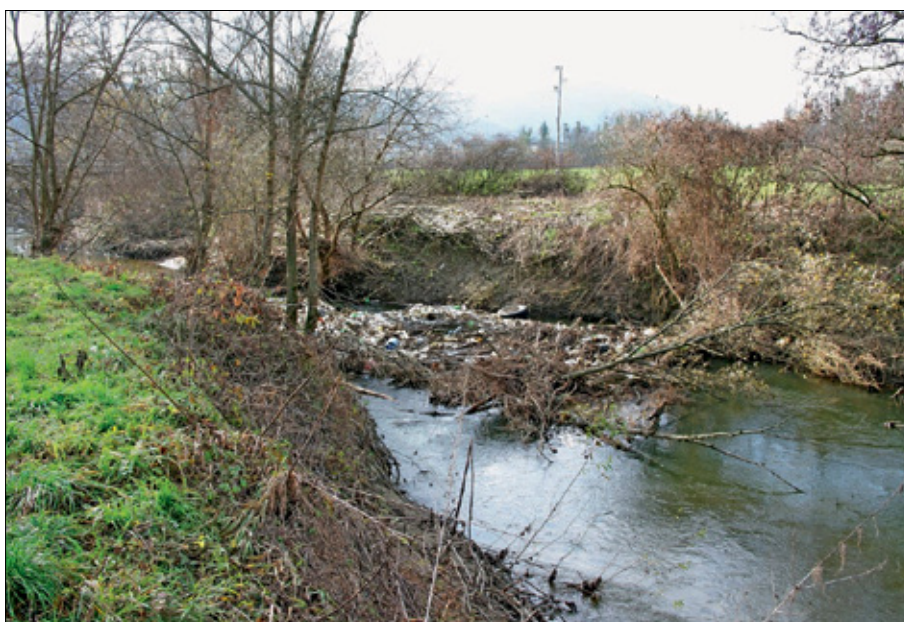
Bregove je prestopila tudi Dravinja, tako je po vsej dravinjski dolini poplavljala kmetijske površine. V povirju je bila polna nanosa dreves in plavja ter udorov, poškodovane so brežine in zavarovanja. Poplave so povzročile zaprtje oziroma neprevoznost lokalnih in krajevnih cest.

Slika 14:
Dravinja v Skomarjih (pregrade)
(foto: VGP Drava Ptuj)
Figure 14:
The Dravinja River in Skomarje
(barriers) (Photo: Water
management company Drava
VGP Ptuj d.d.).

Slika 15:
Dravinja pri Makolah (foto: VGP
Drava Ptuj)
Figure 15:
The Dravinja River in Makole
(Photo: Water management
company Drava VGP Ptuj d.d.).

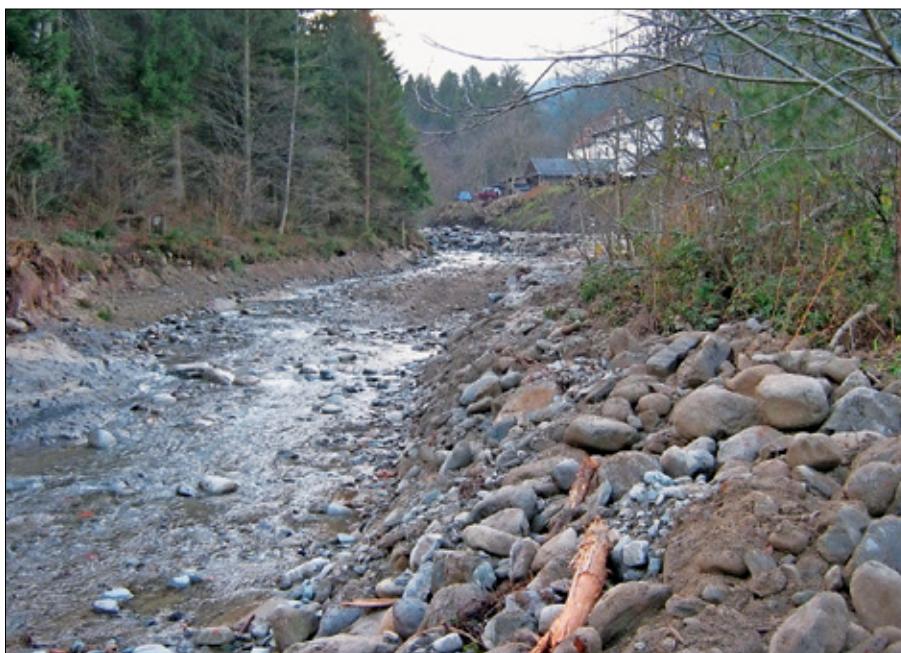
Slika 16:

Radoljna po interventnih delih
(Foto:VGP Drava Ptuj)

Figure 16:

The Radoljna River after
interevention (Photo: Water
management company Drava
VGP Ptuj d.d.).

Z interventnimi deli smo s premeščanjem naplavin v strugi in odstranjevanjem naplavin iz struge zagotovili pretočnost strug. Trajne rešitve pa bomo lahko izvajali šele, ko bo potrjen Sanacijski program za odpravo posledic škode po poplavih novembra 2012.

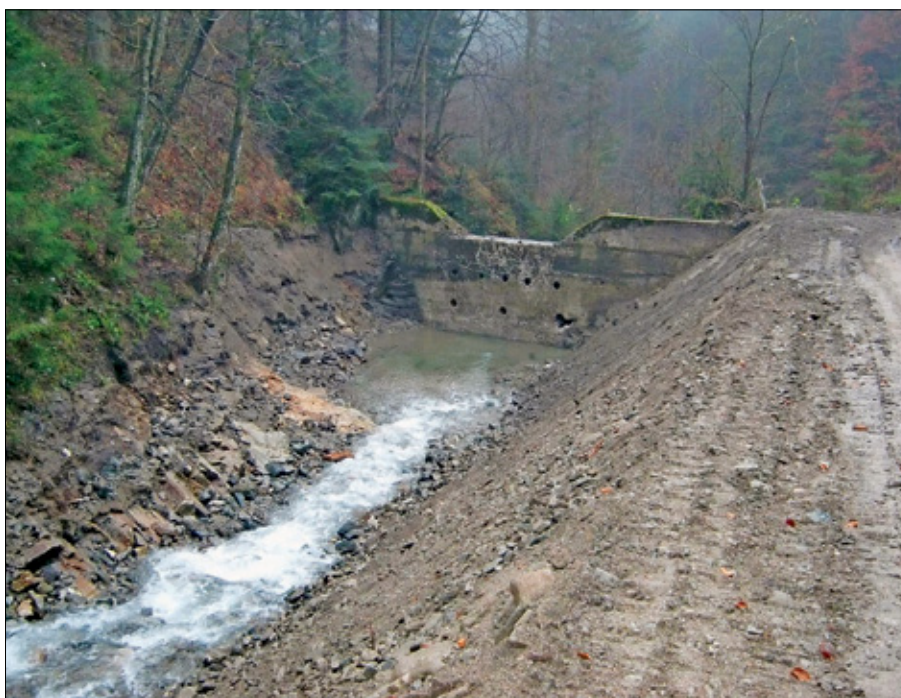
Slika 17:

Pregrada na Dravinji po
interventnih delih (Foto:VGP
Drava Ptuj)

Figure 17:

The barrier on the Dravinja River
after the intervention (Photo:
Water management company
Drava VGP Ptuj d.d.).

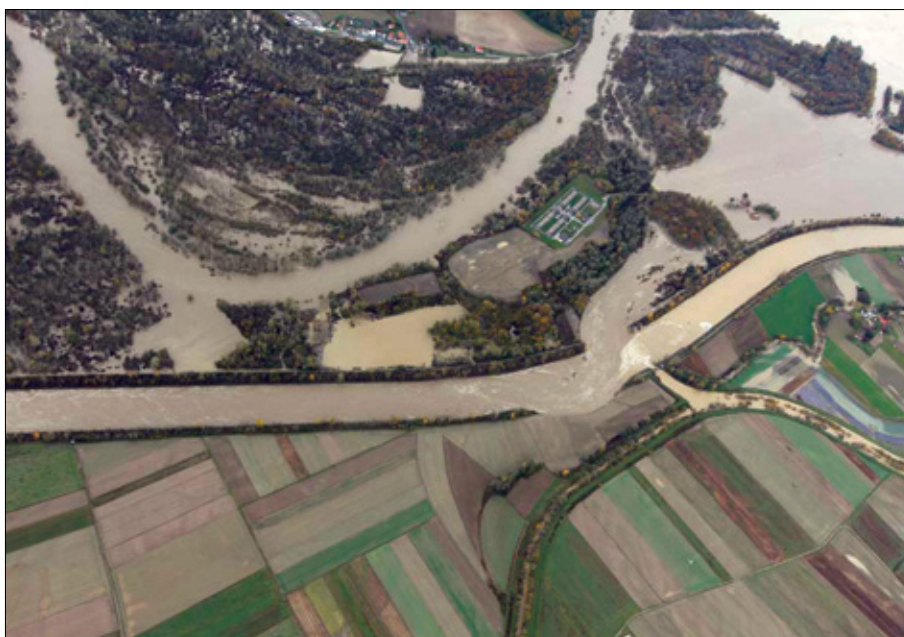
Slika 18:

Stanje na odvodnem kanalu HE Formin 6. november 2012, ob 9.15 (Mensuras, d. o. o.)

Figure 18:

The condition of the diversion canal at the Formin hydroelectric power plant of 6 November 2012 at 9:15 (Mensuras d.o.o.).

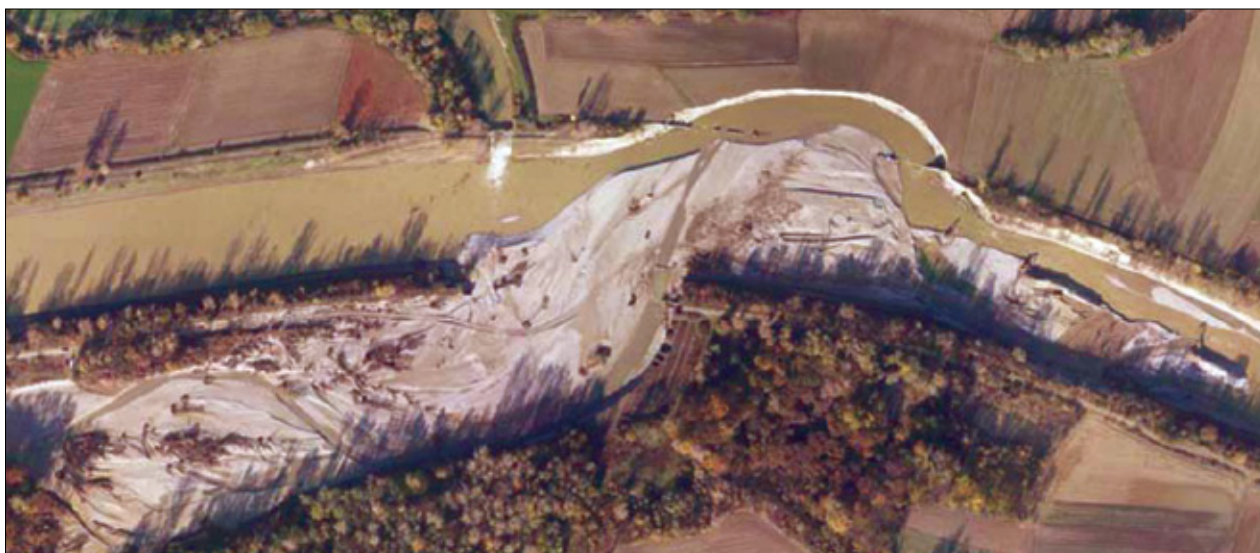
Slika 19: S sedimenti zasut odvodni kanal HE Formin – ORTOFOTO 9. november 2012 (Mensuras, d. o. o.)

Figure 19: Sediment-laden diversion canal at the Formin hydroelectric power plant – ORTOPHOTO of 9 November 2012 (Mensuras d.o.o.).
