VLOGA URSZR V INTERVENCIJI OB HUDI PROMETNI NESREČI NA AVTOCESTI PRI GROSUPLJEM

ACPDR in the Intervention at a Severe Car Accident on a Highway near Grosuplje

Bojan Kuntarič* UDK 614.86(497.4)"2010"

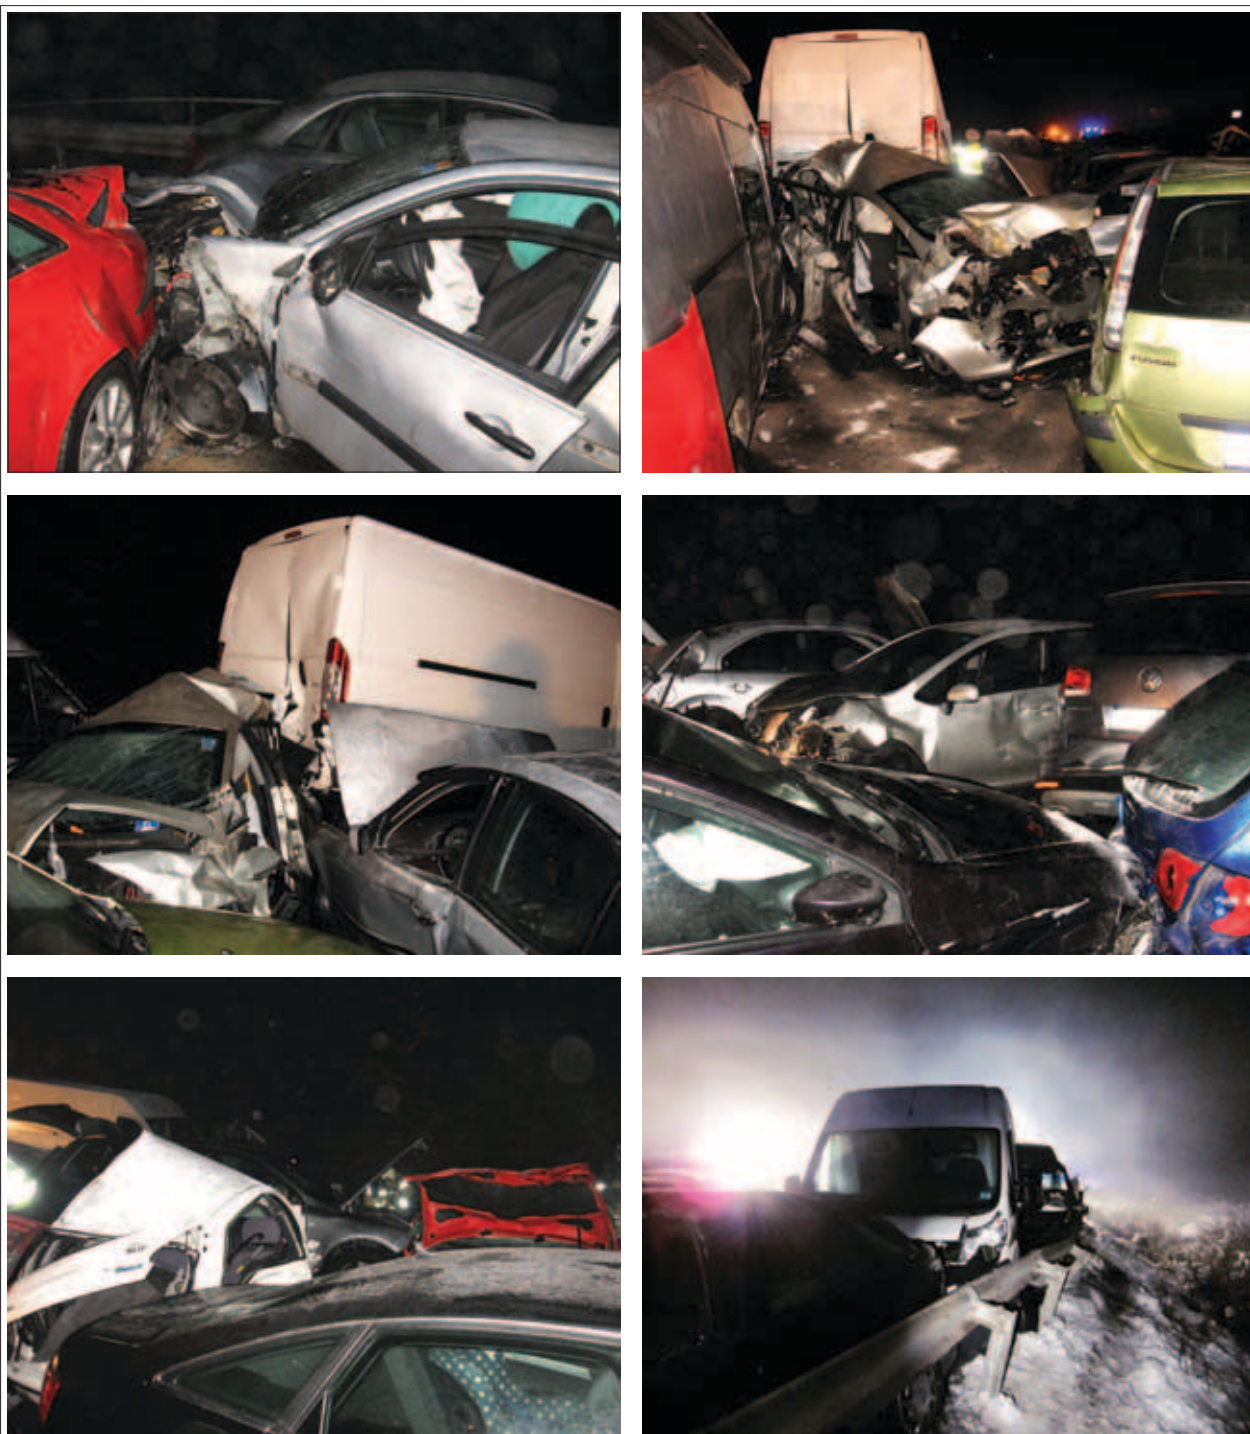
Slika 3: Zveržena pločevina (foto: Arhiv Gasilske brigade Ljubljana)
 Figure 3: Demolished cars. (photo: Ljubljana fire brigade Archives)

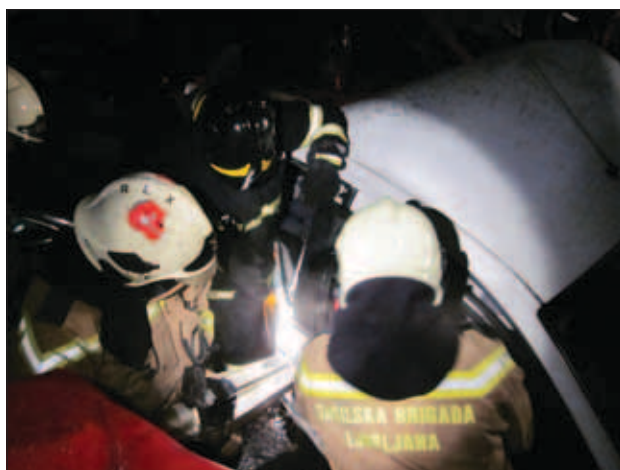
Slika 7: Gasilci med reševanjem ponesrečenih iz zveržene pločevine (foto: Arhiv Gasilske brigade Ljubljana)

Figure 7: Fire fighters rescuing victims from demolished cars. (photo: Ljubljana fire brigade Archives)

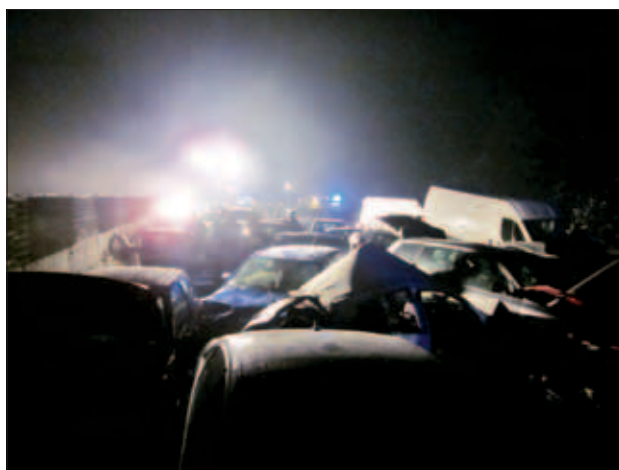
Slika 9: Težko je verjeti, da so v tej nesreči umrli samo trije ljudje. (foto: Arhiv Gasilske brigade Ljubljana)

Figure 9: It is hard to believe that such a huge accident claimed only three deaths. (photo: Ljubljana fire brigade Archives)
