# IZTEKANJE NEVARNEGA PLINA PROPILENA NA ŽELEZNIŠKI POSTAJI NA JESENICAH

## Dangerous Propylene Gas Leak at the Jesenice Railway Station

Bojan Kuntarič\* UDK 614.83(479.4Jesenice)"2010"

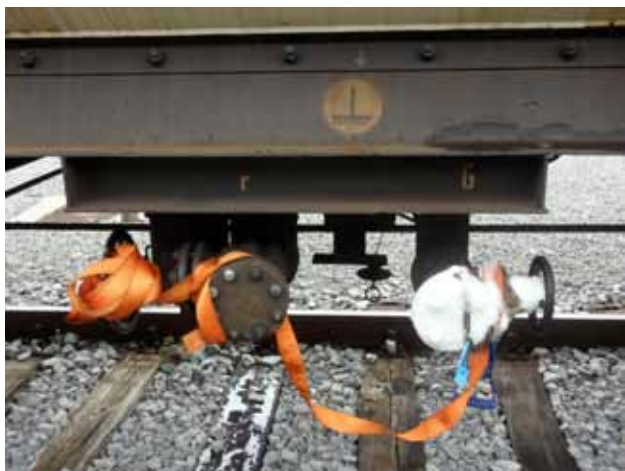
Slika 1: Veliki in mali ventil. Iz malega je izhajal propilen. (foto: J. Perko)

Figure 1: Big and small valve. Propylene leaked from the latter valve. (photo: J. Perko)

Gasilca sta po ogledu stanja sporočila, da iz cisterne izteka tekočina. Kljub poskusu, da bi ventil zaprla, je ta še naprej puščal. V drugem poskusu zatesnitve sta gasilca pritrdila vijake na spoju ventila in na slepem pokrovu, ki je bil nameščen čez izpust ventila. Iztekanje se je tako nekoliko zmanjšalo.

Ker se uhajanje ni popolnoma ustavilo, sta napadalca v tretjem poskusu zatesnitve spoja na ventilu namestila smolnat trak, prek njega pa pritrdila še bremenski trak. Po tem posegu je izhajala še rahla plinasta meglica, tekočina pa je bila vidna v obliki posameznih kapljic, ki so kapljale v enakomernih časovnih presledkih. Merilna naprava je zaznala v ozračju plin le v krogu, manjšem od dveh metrov okoli ventila.

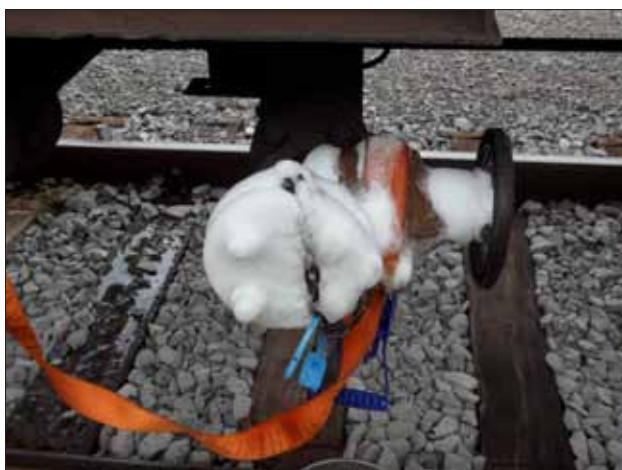
Slika 3: Jeseniški poklicni gasilci so poskušali zatesniti poškodovani ventil, vendar jim to ni povsem uspelo. (foto: J. Perko)

Figure 3: Professional firefighters from the Jesenice Fire and Rescue Service tried to repair the broken valve, but were unsuccessful. (photo: J. Perko)

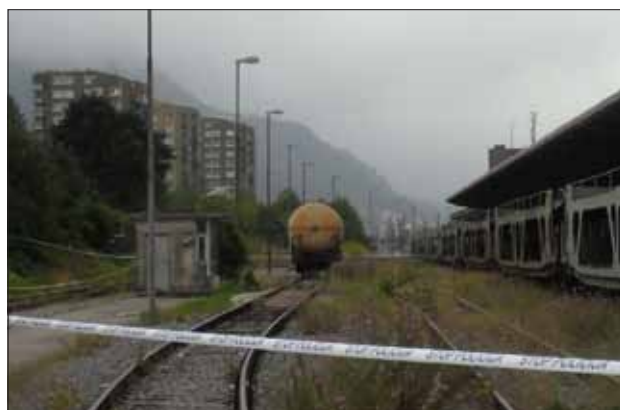
Slika 4: Cisterno, iz katere je iztekal propilen, so postavili na stranski tir in čaka na strokovnjake. (foto: J. Perko)

Figure 4: The leaking propylene tank was placed on sidings, where it waited for the arrival of experts. (photo: J. Perko)

Ob 10.06 je premikalna lokomotiva prepeljala cisterno na odstavní tir za skladiščni objekt v Kurilniško ulico 21. Ta slepi odstavní tir je omogočal, da je lokomotiva s pomočjo kretnice obšla vagon, ki ga je pred tem privlekla na ta tir. Gasilci so se z vozili prepeljali na lokacijo, kjer je stala cisterna. Skupaj s policisti so zavarovali prostor s trakovi in vzpostavili fizično varovanje. Z eksplozimetrom so ugotovili, da je plin mogoče zaznati na polmetrski razdalji od ventila. Pihal je stalni zmerni veter v severozahodni smeri, ki je hitro redčil plinsko zmes.

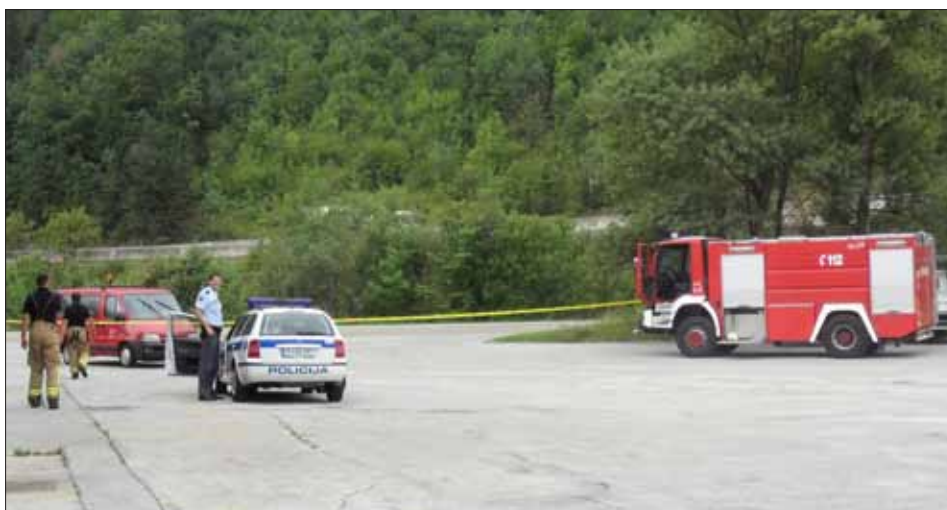
Slika 5:  
Gasilci, policisti in varnostniki so zavarovali poškodovano cisterno. (foto: J. Perko)  
Figure 5:  
Firefighters, policemen and security guards have safeguarded the damaged tank. (photo: J. Perko)

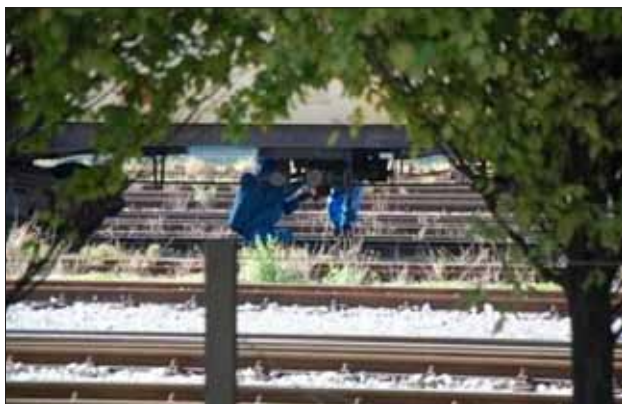
Slika 7: Menjava ventila je bila uspešna. (foto: Arhiv GARS Jesenice)

Figure 7: The replacement of the valve was successful (photo: The Jesenice Fire and Rescue Service Archive)

Po posvetu se je skupina v enaki sestavi odpravila k cisterni, kjer so z eksplozimetri ponovno izmerili stanje, ki se ni spremenilo, in začeli delo. Gasilca sta prinesla toplo vodo za odmrznitev ledu in ročne gasilne aparate ter se vrnila h gasilskima voziloma, kjer sta bila v pripravljenosti. Strokovnjaki so najprej s toplo vodo odmrznili led z mesta iztekanja. Previdno so začeli odvijati vijake na pokrovu, ki prekriva odprtino oziroma izpust ventila. Pod pokrovom ni bilo tesnila, zato so ga namestili in pokrov privili nazaj. Po tem se je pokazalo, da plin še vedno uhaja na spoju ventila, zato so se odločili, da zamenjajo ventil v celoti. Pred zamenjavo pokvarjenega ventila so odšli še na drugo stran železniške cisterne, na kateri so odvili pokrov, ki je prekrival izpust ventila, in ga odprli. Ventil, ki so ga odprli, je povezan s cevno inštalacijo z ventilom v okvari na drugi strani. Tako so dosegli, da je plin uhajal na dveh ventilih, kar je omogočilo lažje delo na okvarjenem ventilu, ki so ga nato odvili iz cevovoda in ga nadomestili z novim. Sledila sta še zapiranje obeh ventilov in montaža pokrova na izpust ventila ter meritev tesnosti z eksplozimetri. Ugotovili so, da inštalacija drži. Tako je bilo ob 22.34 uhajanje plina ustavljeno, s tem pa so bile odpravljene tudi vse nevarnosti.

Strokovnjaki so ventile zaplombirali, nato pa so se vrnili na zborna mesto, kjer so se dogovorili, da bodo pozneje še enkrat preverili tesnost in izmerili prisotnost plina. Ob 23.59 so se vrnili in ugotovili, da ventil ne pušča več,

prav tako ni bilo nikjer ledu, kar bi sicer kazalo na uhajanje plina.
