POVODENJ MED 23. IN 27. DECEMBROM 2009

Floods between 23 and 27 December 2009

Igor Strojan*, Mira Kobold**, Mojca Robič***, Nejc Pogačnik****, Denis Kosec*****
UDK 556.16(497.4)"2009"

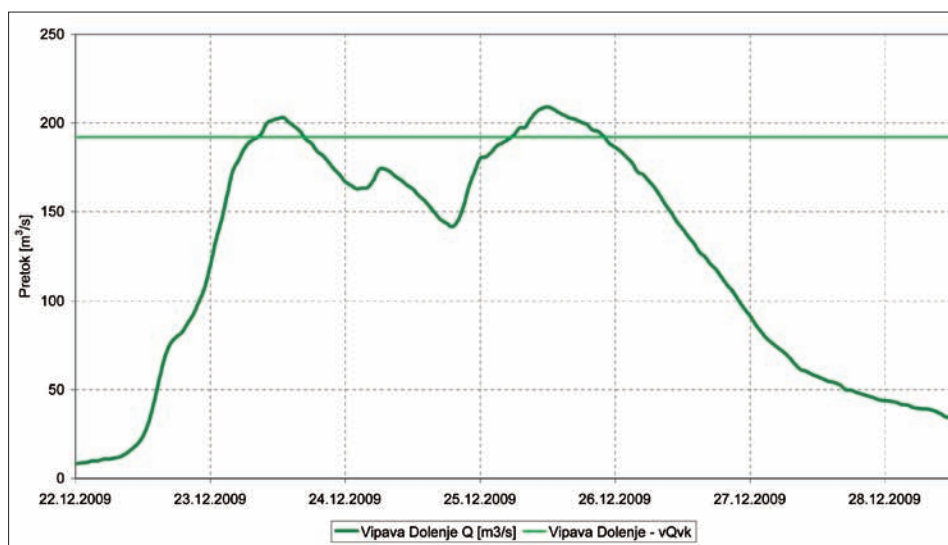
Slika 3:
Hidrogram pretoka v decembrski povodnji in do decembra 2009, najvišji izmerjen pretok v opazovalnem obdobju na Vipavi v Dolenju

Figure 3:
The discharge hydrograph in the December flash flood and the highest discharge recorded up to December 2009 in the observation period on the Vipava River at Dolenje

Reka Vipava je v Dolenju začela naraščati 22. decembra popoldne. Ponoči je presegla opozorilni pretok $100 \text{ m}^3/\text{s}$ in proti jutru začela poplavljati. Prvi višek je dosegla naslednjega dne ob 11.50 s pretokom $201 \text{ m}^3/\text{s}$. V noči na 24. december se je pretok zmanjševal, izjema je bil le manjši porast dopoldne. Pretok se v tem času še ni znižal pod opozorilnega. 24. decembra zvečer je začel pretok znova hitro naraščati in je dosegel višek z $210 \text{ m}^3/\text{s}$ naslednjega dne ob 10.30. To je bil največji pretok v obdobju 1991–2008. Le malo manjši pretok, $206 \text{ m}^3/\text{s}$, je imela Vipava v Dolenju marca 2009. Vipava je upadla pod opozorilni pretok šele naslednjega dne zvečer. Hkrati z Vipavo so močno narasli tudi njeni pritoki. Izjemno vodnat je bil izvir Hubelj, ki je dosegel pretok med 50 in $55 \text{ m}^3/\text{s}$.

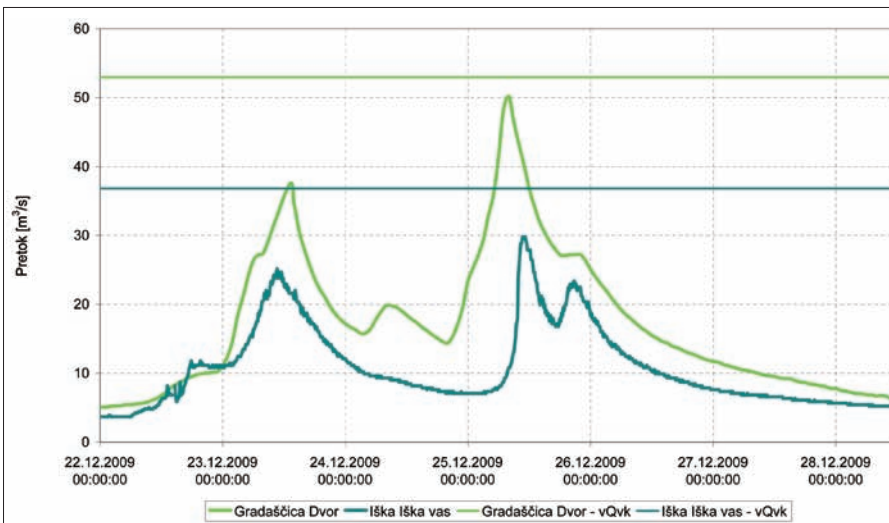
Slika 6:
Hidrogram pretoka Gradaščice in Iške s pripadajočima najvišjima pretokoma v opazovalnem obdobju
Figure 6:
The discharge hydrograph of the Gradaščica and Iška Rivers with their peak discharge in the observation period

Poplavljala je tudi Gradaščica, prvič ponoči med 23. in 24. decembrom in drugič ponoči med 24. in 25. decembrom.

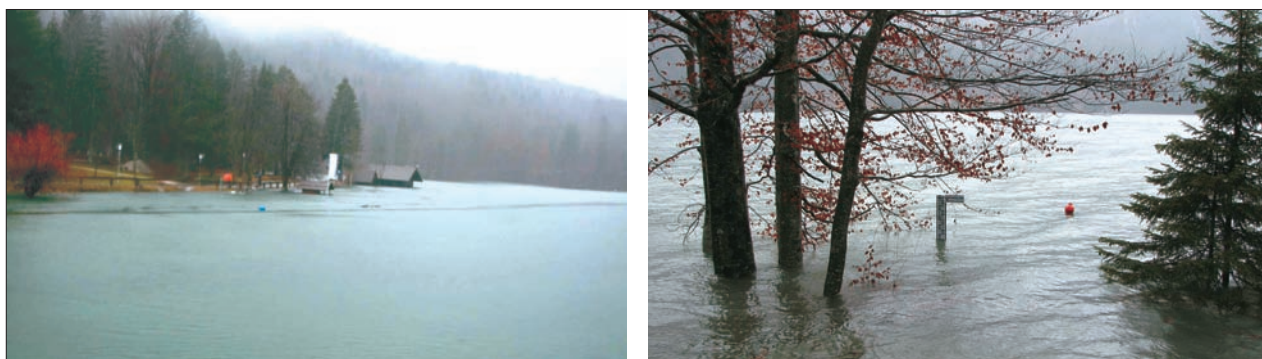
Slika 9: Bohinjsko jezero je v dveh dneh naraslo za tri metre. (foto: D. Kosec)
Figure 9: Lake Bohinj water level rose by 3 meters in two days. (photo: D. Kosec)

kamp in okolico. Gladina jezera, 332 cm, se je približala rekordni višini 390 cm.

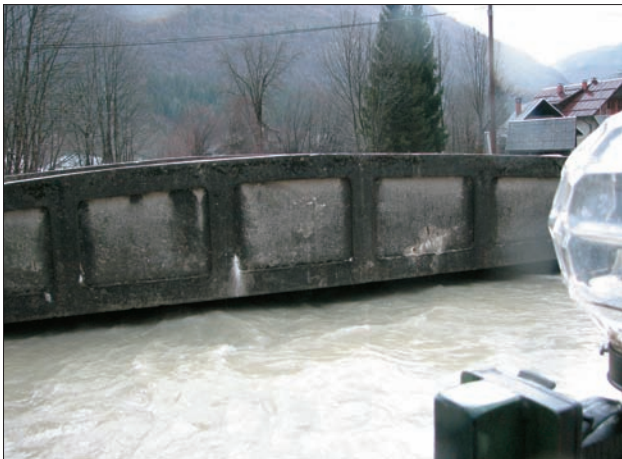
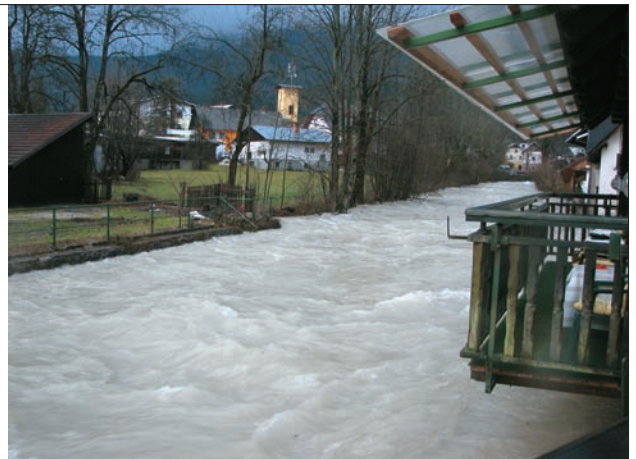
Sliki 10 in 11: Na Bistrici v Bohinjski Bistrici je bil izmerjen tretji največji pretok v opazovalnem obdobju od leta 1968 naprej. (foto: M. Burger)

Figures 10 and 11: The third highest discharge in the observation period since 1968 was recorded on the Bistrica River in Bohinjska Bistrica. (photo: M. Burger)

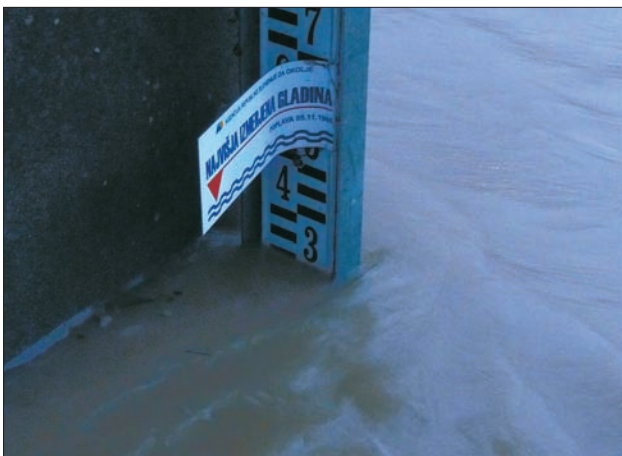
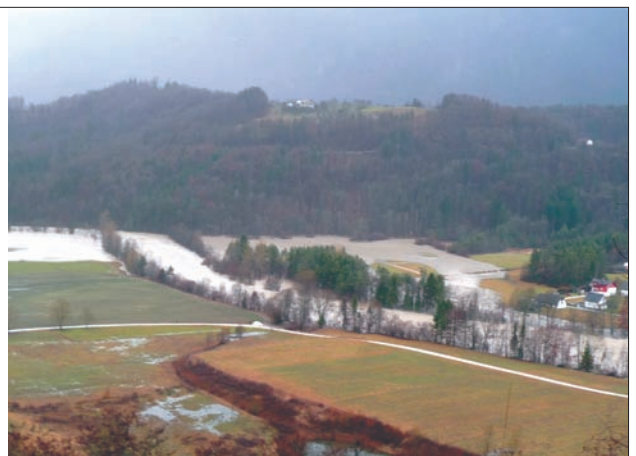
Sliki 12 in 13: Največji pretok Save v Radovljici je imel povratno dobo 20–25 let. Sava je poplavljala dolvodno od vodomerne postaje. (foto: M. Robič)

Figures 12 and 13: The peak discharge of the Sava River in Radovljica had a 20-25 year return period. Sava flooded downstream from the hydrometric station. (photo: M. Robič)

Največja pretoka obeh Sav sicer nista povsem sovpadala, vendar so bili drugi pretoki tako visoki, da je Sava prestopila bregove ob sotočju pri Radovljici in nižje pri Lancovem. Na vodomerni postaji v Radovljici je Sava dosegla največji pretok 703 m³/s, in sicer 25. decembra ob 10.45. To je pretok s povratno dobo 25 let.

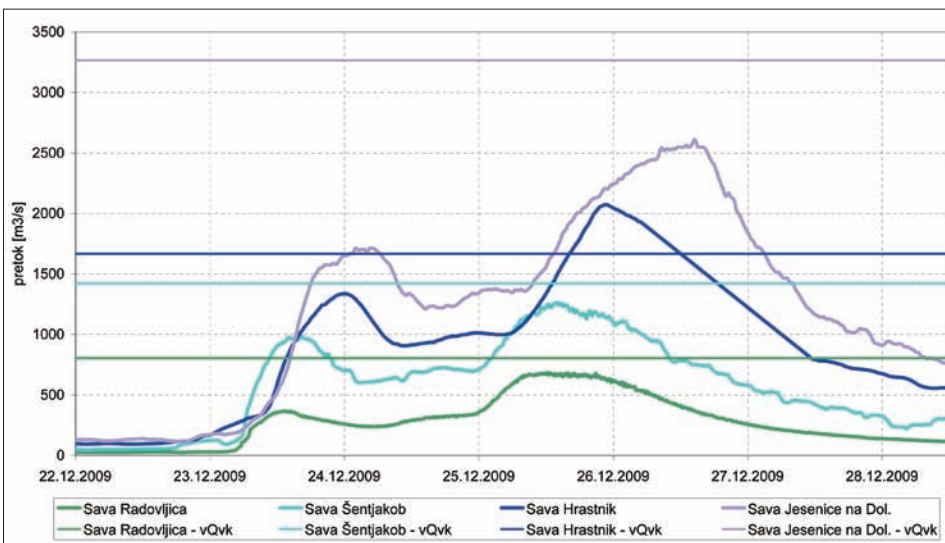
Slika 14:
Hidrogram pretokov za Savo s pripadajočimi največjimi obdobjnimi pretoki

Figure 14:
The discharge hydrograph for the Sava River with its maximum discharges in the period

Visokovodni val je nadaljeval pot po Savi navzdol in se do Hrastnika še močno okreplil s pritoki. V Mednem je največji pretok meril 1260 m³/s, v Šentjakobu pa

1303 m³/s. Oba pretoka imata statistično 20-letno povratno dobo. Na Savi v Hrastniku je bil z 2084 m³/s

dosežen največji pretok v obdobju meritev od leta 1993 naprej. Sava je 25. decembra poplavljala v Zasavju.

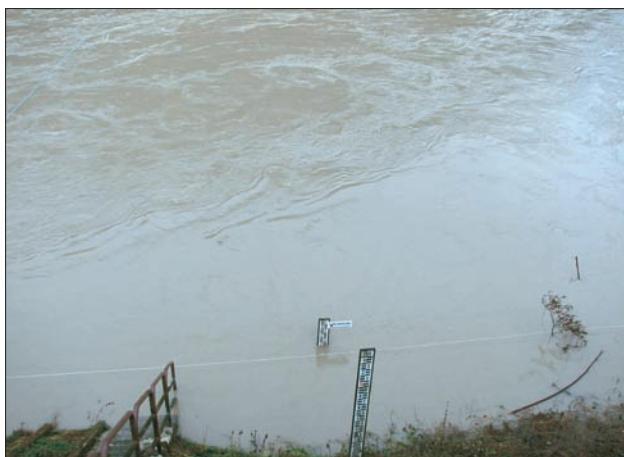
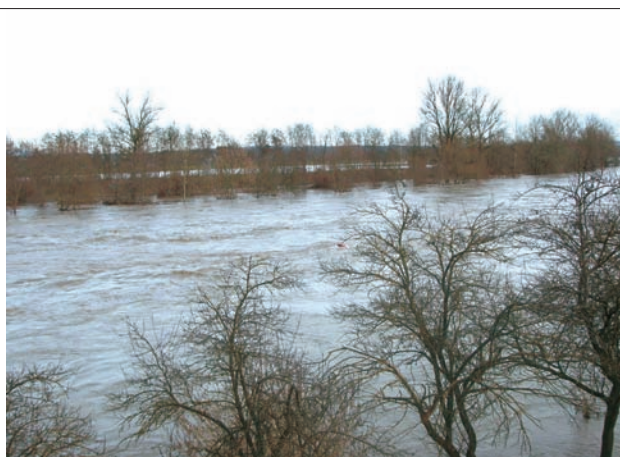
Sliki 15 in 16: Sava v Hrastniku (levo) in Čatežu (desno) 25. decembra 2009 (foto: M. Burger)

Figures 15 and 16: The Sava River in Hrastnik (left) and Čatež (right) on 25 December 2009 (photo: M. Burger)

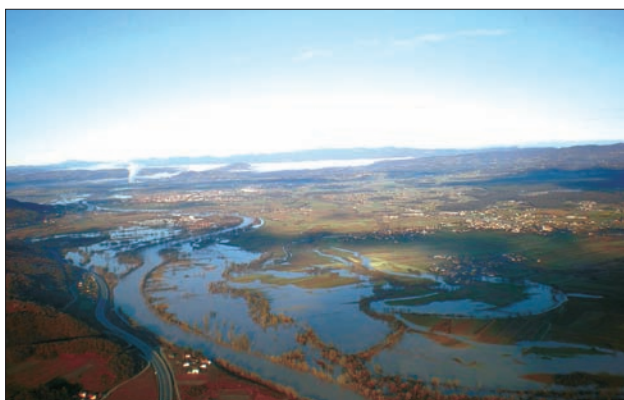
Slika 17: Poplavljeni območja ob spodnjem toku Save (foto: arhiv POP TV)

Figure 17: The flooded areas at the lower end of the Sava River (photo: POP TV Archive)

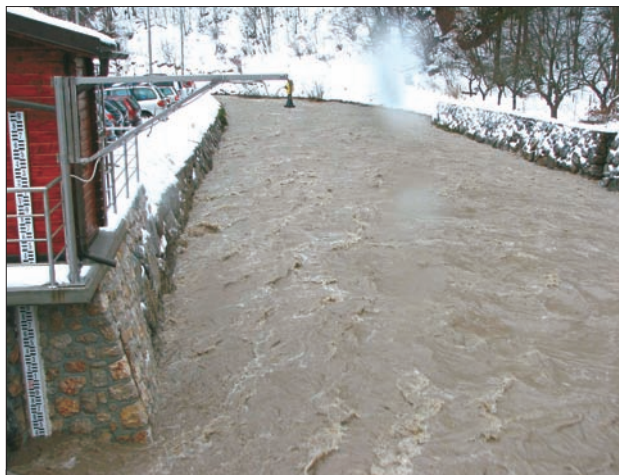
Slika 18: Največji pretok Selške Sore v Železnikih je imel v decembrski povodnji 5–10-letno povratno dobo. (foto: R. Trček)

Figure 18: The peak discharge of the Selška Sora River in Železniki had a 5–10 year return period in the time of the December flash flood. (photo: R. Trček)

Selška Sora je v Železnikih dosegla pretok $109 \text{ m}^3/\text{s}$, to je 5–10-letna visoka voda. Veliki so bili tudi njeni pritoki, nekateri med njimi so tudi poplavljali.

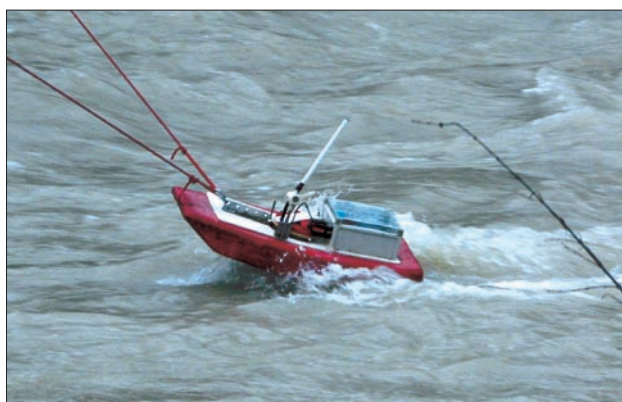
Slika 23: ADMP-meritev pretoka na reki Mostnici, 25. 12. 2009 (foto: M. Burger)
 Figure 23: Acoustic Doppler Current Profilers (ADCP) discharge measurement on the Mostnica River on 25 December 2009 (photo: M. Burger)

more izvajati ponoči, kar pomeni, da sta odzivnost ekip in čas izvajanja meritev na lokaciji zelo pomembna. Prav tako pa povečanje globine in hitrosti toka ter plavajoči predmeti, ki jih nosi reka, zmanjšujejo število ustreznih metod, s katerimi lahko določamo pretok rek pri izrednih meritvah. Metoda ADMP je v takih primerih največkrat najprimernejša.

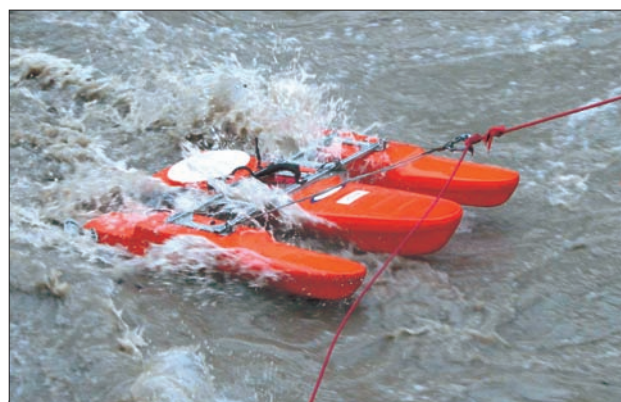
Slika 24: ADMP-meritev pretoka na reki Selška Sora, 23. 12. 2009 (foto: R. Trček)
 Figure 24: ADCP discharge measurement on the Selška Sora River on 23 December 2009 (photo: R. Trček)

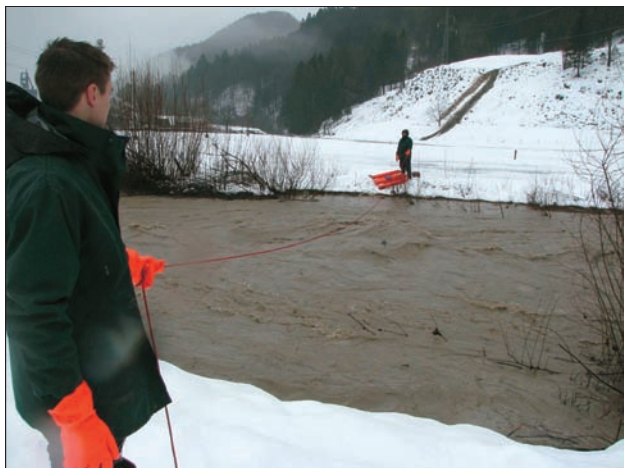
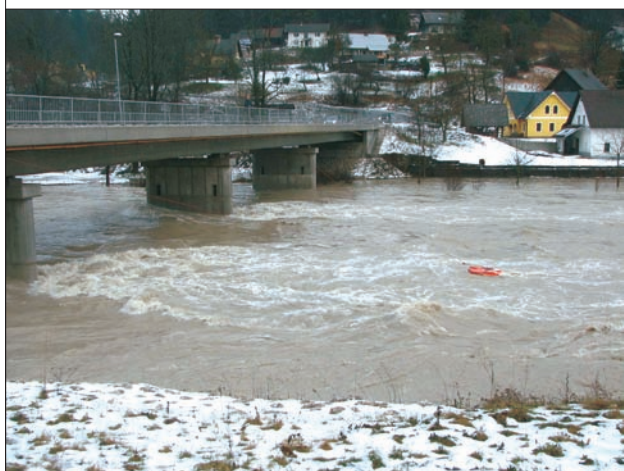
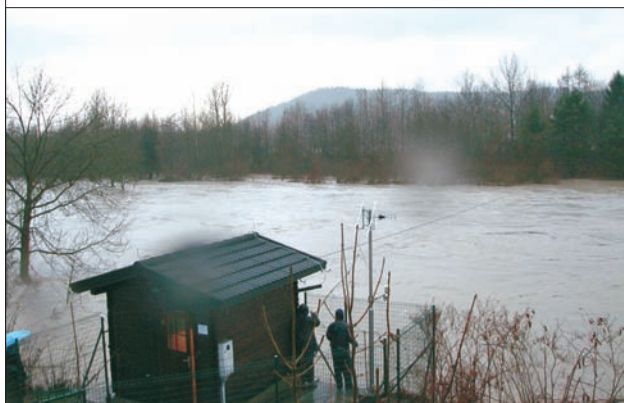
Slike 25, 26 in 27: Različni načini izvajanja prehodov, uporabljeni med izvajanjem meritev pri decembrskih poplavah 2009 (foto: M. Burger, R. Trček)

Figures 25, 26 and 27: Different ways of passaging the water during measurement in the December 2009 floods (photo: M. Burger, R. Trček)

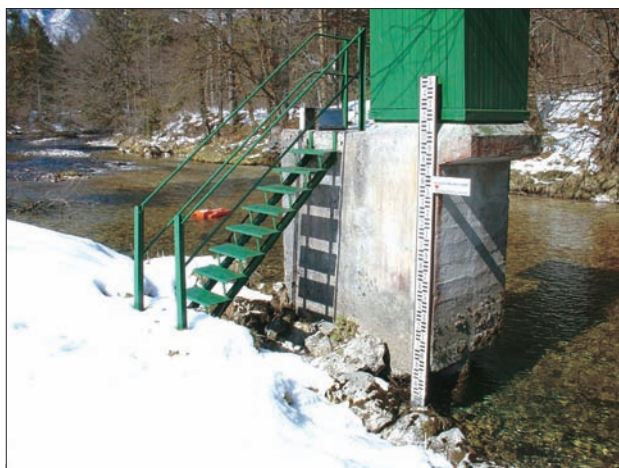
Slika 28: Merilna postaja Ukanc, reka Savica, 22. 3. 2007 (foto: M. Burger)

Figure 28: Ukanc gauging station on the Savica River, 22 March 2007 (photo: M. Burger)

Na sliki 28 je primer vodomerne postaje na reki Savici v Ukancu, ki prikazuje stanje vodotoka ob meritvi leta 2007, slika 29 pa prikazuje stanje vodotoka ob decembrskih poplavah. Zaradi razširitve struge in velike hitrosti toka ter posledično velikega valovanja ni bilo mogoče najti ustreznega merskega mesta, ki bi omogočalo

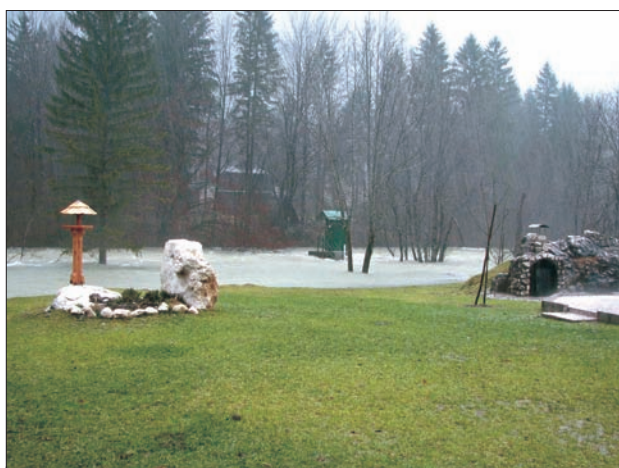
Slika 29: Merilna postaja pri Bohinjskem jezeru, reka Sava Bohinjka, 25. 12. 2009 (foto: M. Burger)

Figure 29: Lake Bohinj gauging station on the Sava Bohinjka River, 25 December 2009 (photo: M. Burger)

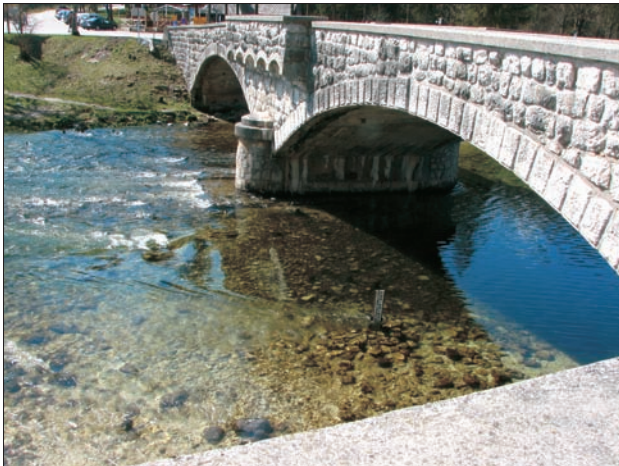
Slika 30: Merilna postaja pri Bohinjskem jezeru, reka Sava Bohinjka, 11. 4. 2007 (foto: M. Burger)

Figure 30: Lake Bohinj gauging station on the Sava Bohinjka River, 11 April 2009 (photo: M. Burger)

Drugi primer je vodomerna postaja pri Bohinjskem jezeru, na reki Savi Bohinjki. Na sliki 30 vidimo stanje ob meritvi leta 2007, na sliki 31 pa je stanje vodotoka ob decembrskih poplavah. Izvedba meritve pretoka je bila tu zaradi lepega profila in majhnih hitrosti toka vodotoka precej preprosta, rezultati pa so bili zanesljivi.

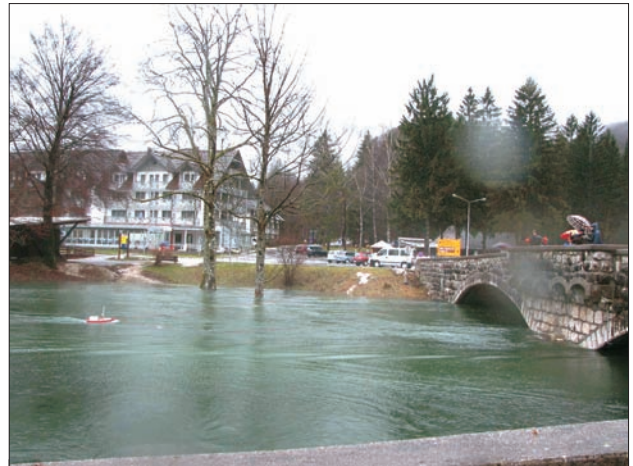
Slika 31: Merilna postaja pri Bohinjskem jezeru, reka Sava Bohinjka, 25. 12. 2009 (foto: M. Burger)

Figure 31: Lake Bohinj gauging station on the Sava Bohinjka River, 25 December 2009 (photo: M. Burger)
