# VISOKA VODA SOČE 25. DECEMBRA 2009

## High Waters of the Soča River on 25 December 2009

Mojca Kogoj \* UDK 556.16(497.4Soča)"2009"

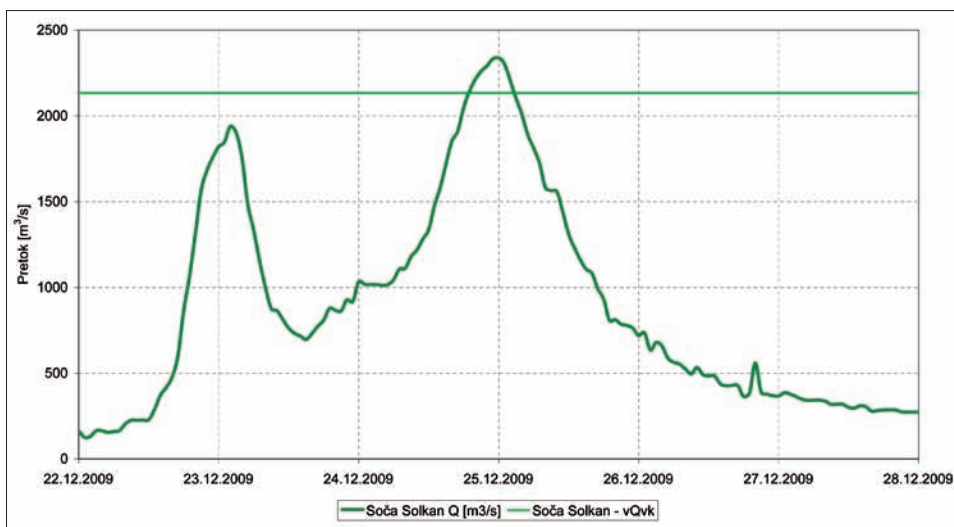
Slika 1:  
Hidrogram pretoka Soče v Solkanu z največjim pretokom decembra 2009 (ARSO, 2010b)

Figure 1:  
Hydrograph of the Soča River discharge in Solkan with its highest discharge in December 2009 (ARSO, 2010b)

V drugi polovici decembra je predvsem zahodni del Slovenije zajelo obilno deževje, vegetacije, ki bi prestregla vsaj del padavin, pa v zimskih mesecih ni. Hkrati so višje temperature povzročile taljenje snežne odeje, ki je pred tem prekrivala večji del države, tudi nižinske predele Primorske. Oboje je povzročilo precejšen površinski odtok in prvi visokovodni val na Soči 23. decembra 2009. K povečanemu pretoku Soče je precej prispeval njen pritok Idrijca, ki je v tistih dneh tudi poplavljal. Pretok Soče se je v Solkanu približal vrednosti 2000 m<sup>3</sup>/s. (ARSO, 2009b) Slika 1 prikazuje časovno spreminjanje pretoka Soče od 22. do 28. decembra 2009 na merski postaji v Solkanu.

Soča ima snežno-dežni režim. Zanj je značilno, da ima dve najvišji in dve najnižji ravni. Najvišji sta pozno spomladi in novembra. Soča je v povirju hudourniška reka in tudi za njene poplavne valove je značilno, da hitro narastejo in hitro upadejo. Zelo hiter je tudi pomik konic. Od sotočja s Koritnico do Solkana (72 km) preteče konica vala v 8 urah (9 km/h). (Gorišek et al., 1978) Soča teče večji del v globoki strugi med strmimi pobočji, zato nima večjih poplavnih površin, ki bi sploščile konice valov visokih voda. (Gorišek et al., 1978) Izraziti konici visokovodnih valov sta vidni na sliki 1.

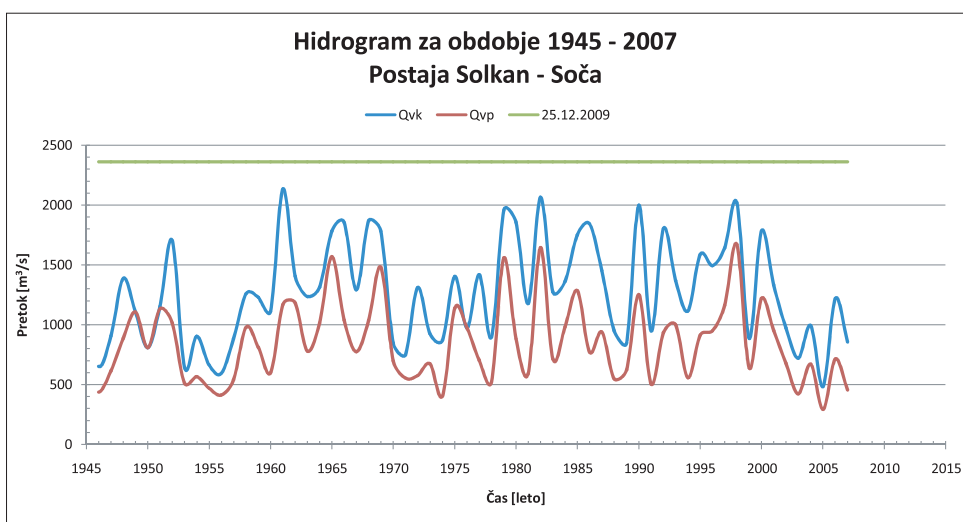
Slika 2:  
Hidrogram pretokov Soče v Solkanu z vrisano največjo izmerjeno vrednostjo decembra 2009  
Vir podatkov: [http://www.arso.gov.si/vode/podatki/arhiv/hidroloski\\_arhiv.html](http://www.arso.gov.si/vode/podatki/arhiv/hidroloski_arhiv.html)

Figure 2:  
Hydrograph of the Soča River discharges in Solkan with its peak discharge value recorded in December 2009 (source: [http://www.arso.gov.si/vode/podatki/arhiv/hidroloski\\_arhiv.html](http://www.arso.gov.si/vode/podatki/arhiv/hidroloski_arhiv.html))

Na sliki 2 so prikazani največji pretoki Soče v Solkanu od leta 1945 do 2007 (krivulja Q<sub>vk</sub>) in njihove dnevne povprečne vrednosti (Q<sub>vp</sub>). Z zeleno črto je označen največji pretok decembra 2009.

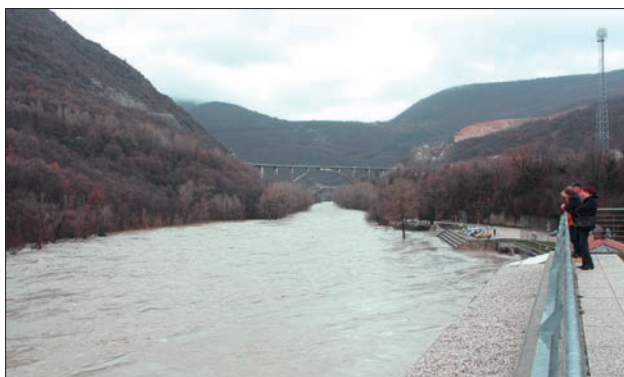
Slika 3: Soča pri kajakaškem centru v Solkanu (25. decembra 2009 ob 11. uri) (foto: M. Kogoj)  
 Figure 3: The Soča River at the Solkan Kayak Center (25 December 2009 at 11.00 a.m.) (photo: M. Kogoj)

Narasla Soča je preplavila kajakaško proggo, del tribun in segala le nekaj stopnic pod gostinskim lokalom (sliki 3 in 4). Pri HE Solkan se je voda prelivala čez obe prelivni polji. Pretok  $2362 \text{ m}^3/\text{s}$  pa ni bil kritičen, saj je pretočna zmogljivost prelivov pregrade  $3000 \text{ m}^3/\text{s}$ . Voda je pri prelivanju pljuskala čez obrežno zavarovanje na levem bregu in erodirala brežino (slika 5). Strojnica je najnižji del elektrarne in je najbolj izpostavljena zalitju. Strojnico HE Solkan so zato preventivno zavarovali s protipoplavnimi vrečami, vendar do zalitja ni prišlo. Na sliki 5 je prikazana HE Solkan še pred največjim doseženim pretokom.

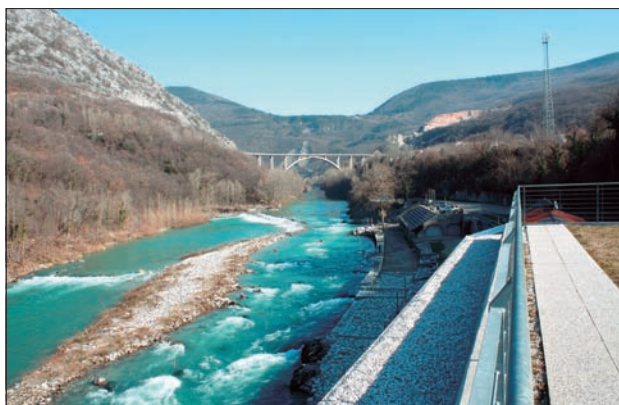
Slika 4: Soča v Solkanu pri normalnem vodostaju (7. februarja 2010) (foto: M. Kogoj)  
 Figure 4: The Soča River in Solkan at its normal water level (7 February 2010) (photo: M. Kogoj)

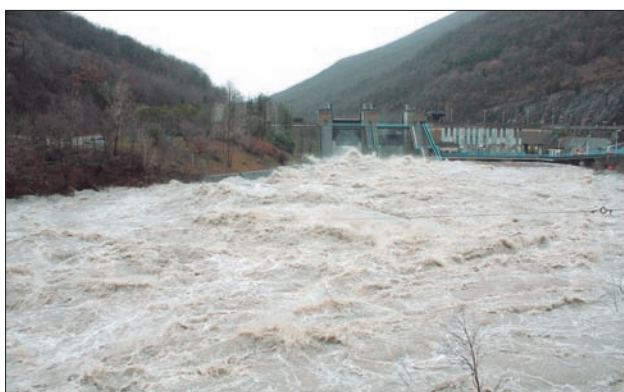
Slika 5: HE Solkan (25. decembra 2009 ob 11.30) (foto: M. Kogoj)  
 Figure 5: The Solkan Hydroelectric Power Plant (25 December 2009 at 11.30 a.m.) (photo: M. Kogoj)

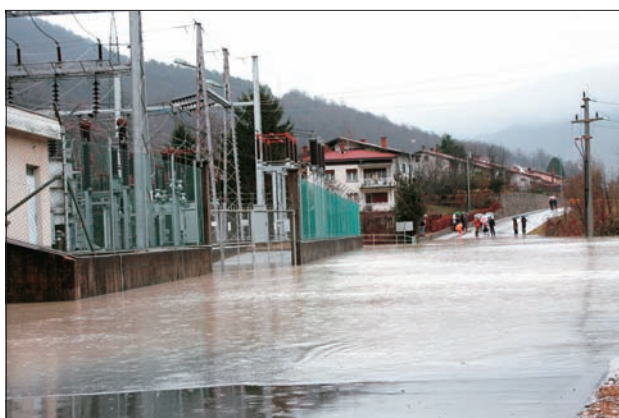
ki je na nekoliko nižji koti. Vode je bilo za nekaj 10 cm, vendar ni segla do opreme (transformatorji ipd.) (slika 6). Zraven RTP-ja je še stikališče. Zgradba je novejša in stoji na nasutju, tako da je tokratna visoka voda ni ogrozila.

Narasla voda je preplavila iztoke iz elektrarne Plave I in razdelilno transformatorsko postajo ob tej elektrarni,

Slika 6: RTP v Plavah (25. decembra 2009 ob 12. uri) (foto: M. Kogoj)  
 Figure 6: The Plave Substation (25 December 2009 at noon) (photo: M. Kogoj)

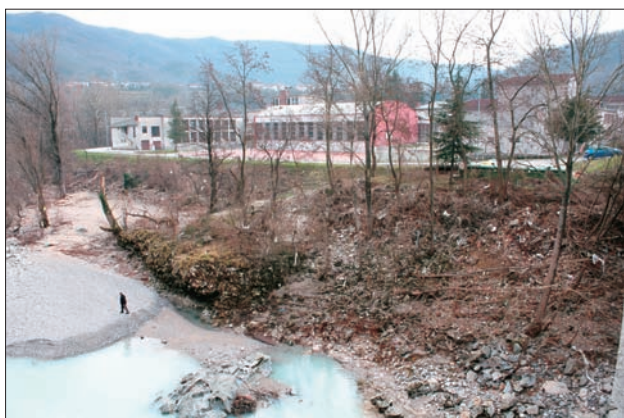
Odsek magistralne ceste med Plavami in Desklami je bil preplavljen in zaprt. Narasla voda je dosegla nekaj objektov, ki so najbližje vodotoku. Med drugim je bila ogrožena tudi Osnovna šola Deskle, ki je neposredno ob strugi in tik ob mostu čez Sočo na gorvodni strani. Voda je po ceveh, ki so speljane brez povratnih ventilov iz šole v Sočo, zalila šolsko klet (Simčič, 2010). Na površju pa so vhode v šolo varovali s protipoplavnimi vrečami in manjkalo je le za višino robnika, da bi voda dosegla šolo (slika 7).

Slika 7: Voda je segala do OŠ Deskle (29. december 2009). (foto: M. Kogoj)  
 Figure 7: The water reached the Deskle Primary School (29 December 2009). (photo: M. Kogoj)

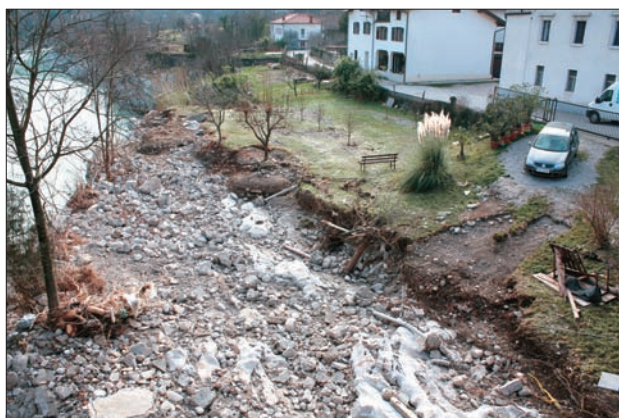
Slika 8: Do koder je voda segla, je prst odplavljena (29. december 2009). (foto: M. Kogoj)  
 Figure 8: Erosion where the water reached the soil (29 December 2009). (photo: M. Kogoj)

Kamor je segla voda, je odplavila vso prst, kar pomeni do 50 cm materiala (slika 8).

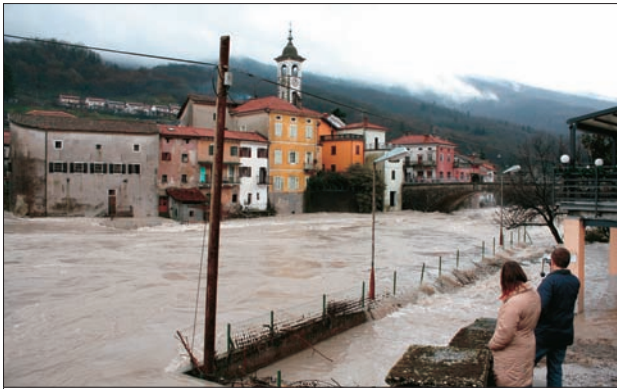
Slika 9: Kanal ob Soči (25. decembra 2009 ob 13. uri) (foto: M. Kogoj)

Figure 9: Kanal on the Soča River (25 December 2009 at 1 p.m.) (photo: M.Kogoj)

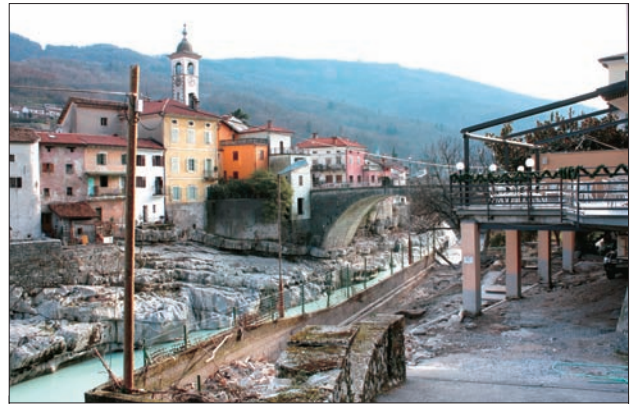
Slika 10: Kanal ob Soči 4 dni po povodnji (foto: M. Kogoj)

Figure 10: Kanal on the Soča River, 4 days after the flash flood (photo: M.Kogoj)

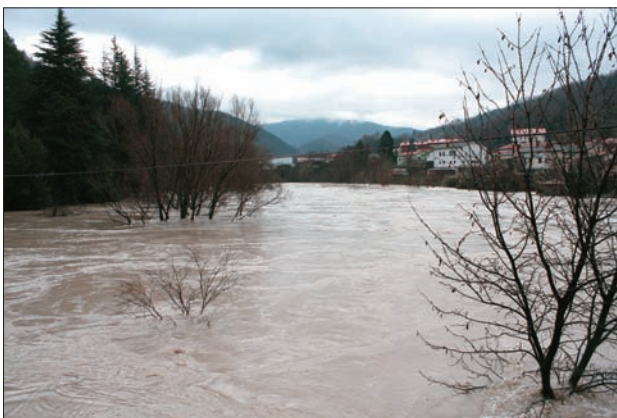
Kamp na gorvodni strani mostu je bil v celoti preplavljen, le gostinski lokal nekoliko više so obvarovali z vrečami. Na

levi strani slik 11 in 12 je med drevesi kamp. Na nasprotnem bregu je prav tako preplavilo odbojgarsko igrišče OŠ Kanal, ki je bliže vodotoku. Voda se je razlila tudi po nekaterih ulicah v bližini struge.

Slika 11: Kanal ob Soči: pogled na Sočo gorvodno od mostu in na poplavljen del kampa, ki je na levi strani fotografije (25. decembra 2009 ob 13. uri) (foto: M. Kogoj)

Figure 11: Kanal on the Soča River: an upstream view of the Soča River from the bridge and the flooded camp area on the left side of the photo (25 December 2009 at 1 p.m.) (photo: M. Kogoj)

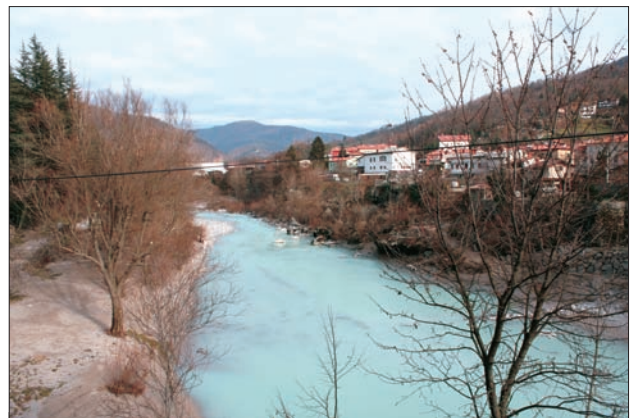
Slika 12: Isti pogled 4 dni pozneje. Na levi strani je ob vodi kamp. (foto: M. Kogoj)

Figure 12: The same view 4 days later; a camp by the water (photo: M. Kogoj)

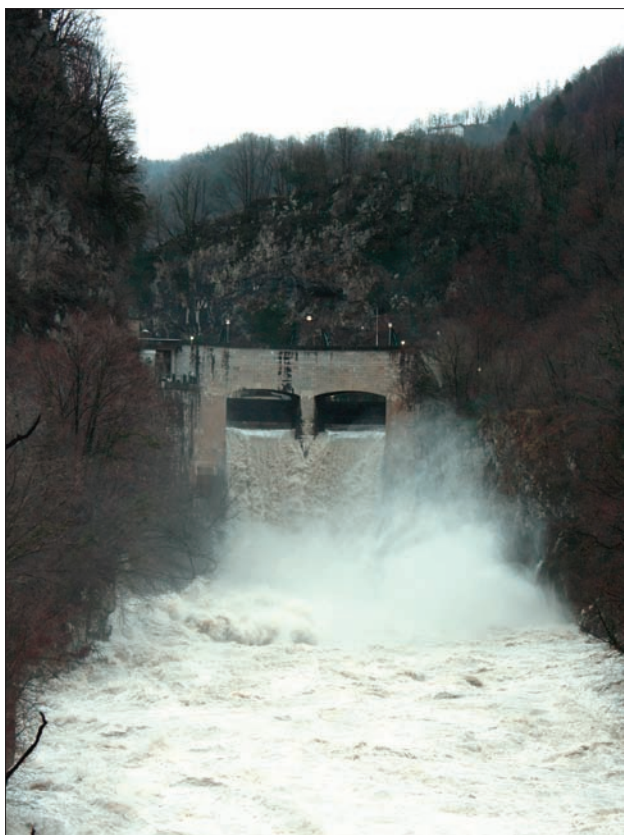
V smeri toka reke je prva zajezev na Soči akumulacija Dobljar s pregrado Podselo. Celotni volumen akumulacije je po izgradnji leta 1939 znašal 9 mio. m<sup>3</sup>, do zdaj pa so procesi zaprojevanja zmanjšali ta volumen za približno tretjino. V pregradi Podselo obstaja sistem prelivov in izpustov, ki se uporablja za evakuacijo visokih voda. Skupno je vgrajenih pet zapornic oziroma prelivnih organov s skupno pretočno zmogljivostjo 2762 m<sup>3</sup>/s (Rejec, 2003). Izračunani največji pretok čez pregrado je 25. decembra 2009 znašal 2080 m<sup>3</sup>/s (Turel, 2010). Pretok Soče čez pregradni profil torej ni bil oviran. Prav tako pretok ni bil oviran čez druge pregrade, saj so njihove pretočne zmogljivosti večje od največjega izmerjenega pretoka na Soči (preglednica 1).

Slika 13 prikazuje prelivanje nekaj manj kot 2000 m<sup>3</sup> vode na sekundo čez 55 m visoko ločno-težnostno pregrado Podselo.

Slika 13: Pregrada Podselo (25. december 2009 ob 14.30) (foto: M. Kogoj)

Figure 13: The Podselo dam (25 December 2009 at 2.30 p.m.) (photo: M. Kogoj)

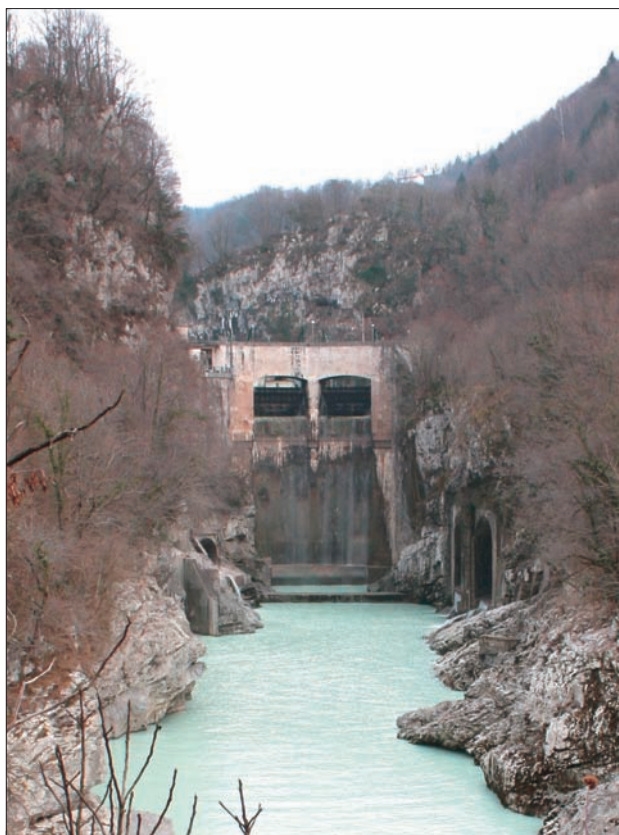
Slika 14: Pregrada Podselo ob normalnem vodostaju (foto: M. Kogoj)

Figure 14: The Podselo dam at normal water level (photo: M. Kogoj)

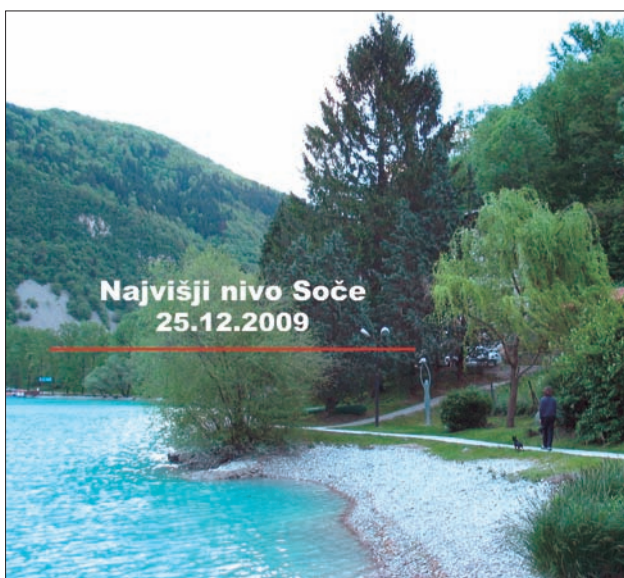
V kraju Most na Soči je voda prestopila bregove akumulacijskega jezera Dobljar in preplavila sprehajalno pot ob jezeru ter poplavila nekaj objektov, ki so ob akumulaciji. Slika 15 nakazuje, do kod je za božič segala voda (označeno pri luči).

Slika 15: Sprehajalna pot ob akumulaciji na Mostu na Soči z označenim najvišjim nivojem vode 25. decembra 2009 (foto: M. Kogoj)

Figure 15: Walking trail along the accumulation at the Most na Soči with the peak water level marked (25 December 2009) (photo: M. Kogoj)

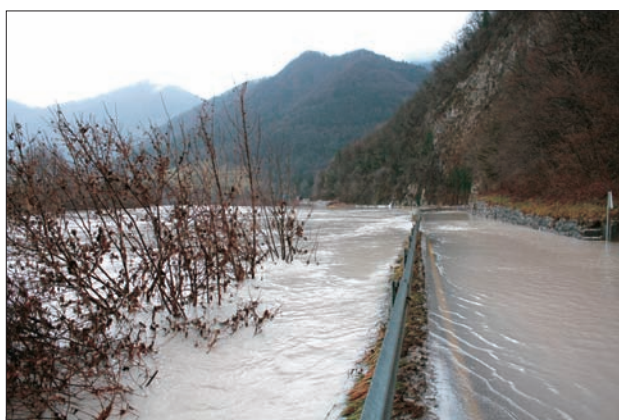
Kot navadno ob večjem vodostaju Soče je bila poplavljena in zaprta cesta Tolmin–Most na Soči pod Ključem, kjer je v času poplave potekala njena obnova. Voda se je ob času nastanka fotografije 16 že precej umaknila. Konica

Slika 16: Glavna cesta Tolmin-Most na Soči, ki je sicer 2,5 m nad gladino akumulacije (25. decembra 2009 ob 15.15) (foto: M. Kogoj)

Figure 16: The main road Tolmin-Most na Soči, which is usually 2.5 m above the normal accumulation level (25 December 2009 at 3.15 p.m.) (photo: M. Kogoj)

poplavnega vala je bila na Mostu na Soči namreč v dopoldanskem času. Običajen vodostaj Soče pa je 2,5 m pod niveleto ceste.
