ANALIZA RUŠILNIH SNEŽNIH PLAZOV SPOMLADI 2009 NA OBMOČJU KOČE NA DOLIČU IN SMERNICE ZA PREVENTIVO

Analysis of destructive avalanches in the Dolič mountain hut area in spring 2009 and the ensuing preventive guidelines

Miha Pavšek * UDK 551.578.48(497.4Julijske Alpe)"2009"

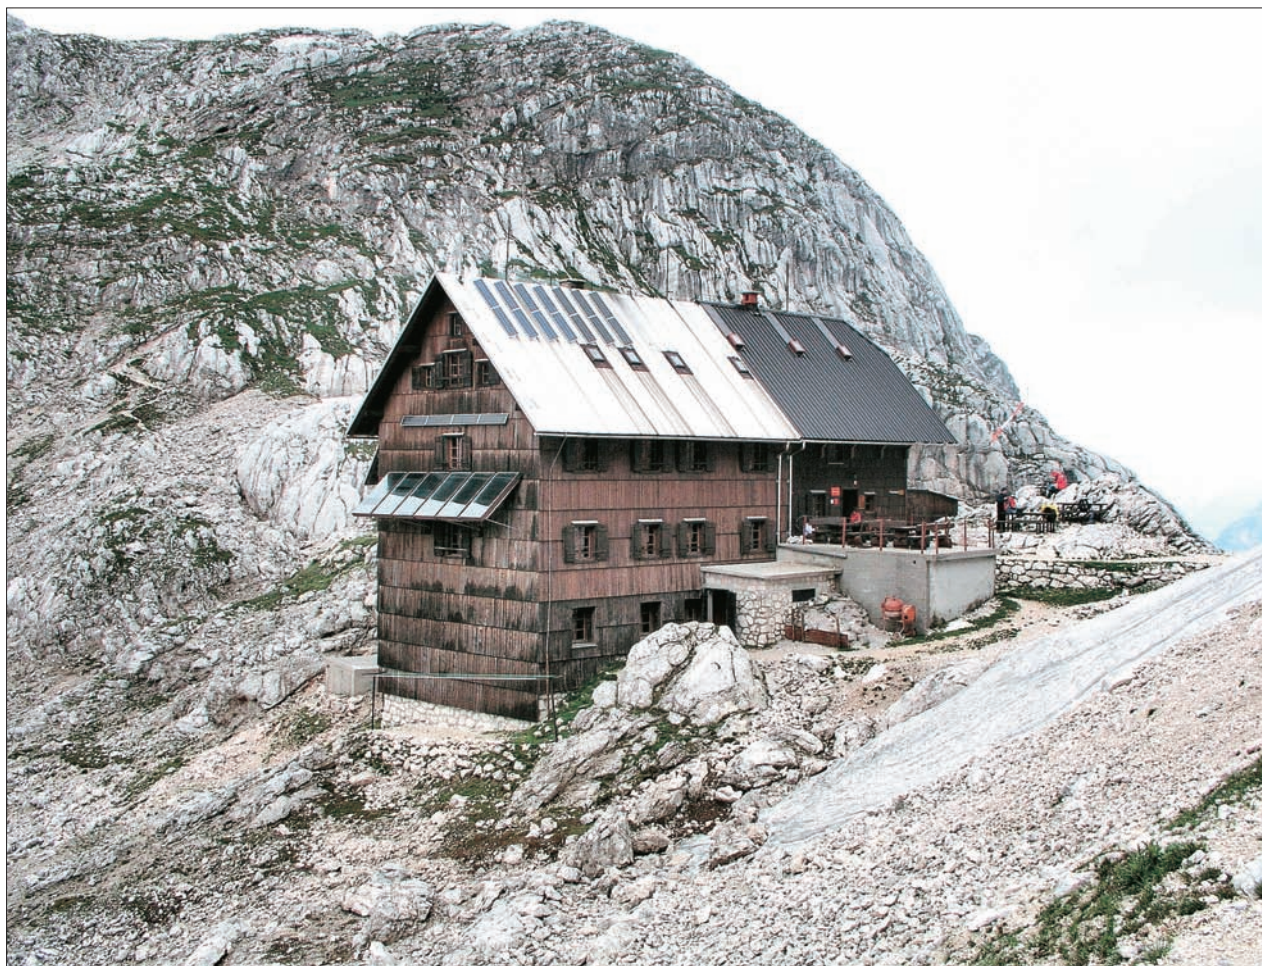
Slika 2: Koča na Doliču v kopnih razmerah oziroma med poletno sezono (foto: D. Jelić)
 Figure 2: The Dolič hut free of snow in summer (photo: D. Jelić)

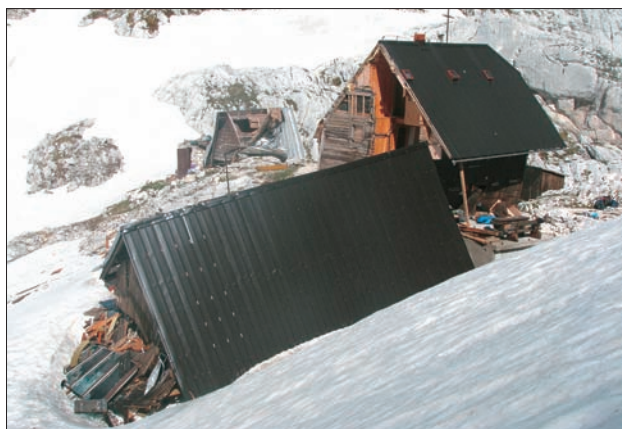
Slika 3: Porušeni koči na Doliču in bližnja zimska soba (v ozadju) ob ogledu 12. 6. 2009 (foto: M. Pavšek)

Figure 3: The destroyed Dolič hut and nearby winter shelter (in the background) during inspection on 12 June 2009 (photo: M. Pavšek)

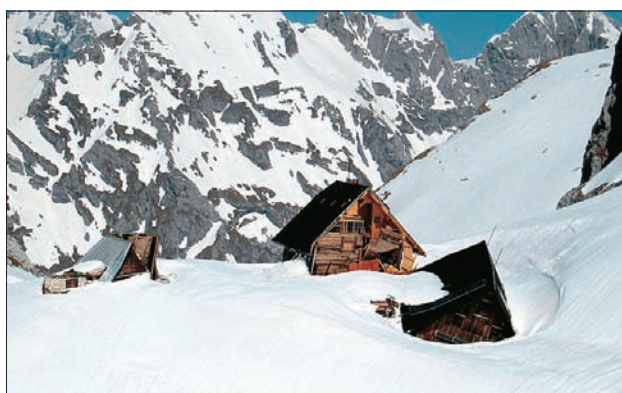
Slika 4: Takole so videli porušeno kočo prvi očitvidci 12. 4. 2009. (foto: D. Podlogar/TNP)

Figure 4: The destroyed hut when sighted by the first visitors on 12 April 2009 (photo: D. Podlogar/TNP)

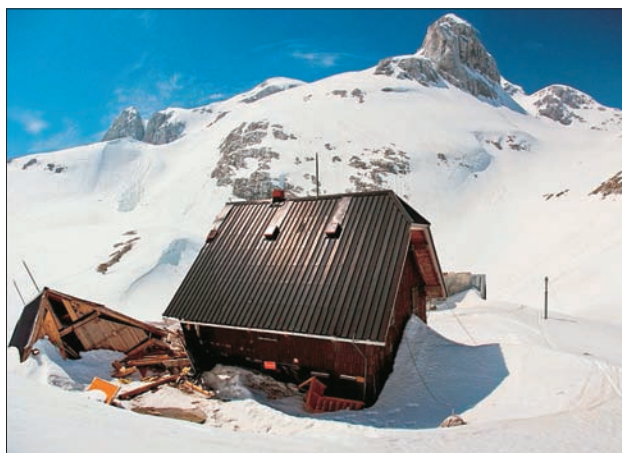
Usodni snežni plaz je prišel z jugozahoda (podolžna os koče leži v smeri severozahod–jugovzhod), s pobočij okoli Kanjavčevega čopa (2403 m), »hišnega« skalnega osamelca, ki leži (slika 5) severovzhodno pod Kanjavcem.

Slika 5: Poškodovana koči s severovzhoda konec aprila 2009 s Kanjavčevim čopom zadaj na desni (foto: F. Pogačar)

Figure 5: The damaged hut viewed from north-east at the end of April 2009 with the Kanjavec (photo: F. Pogačar)

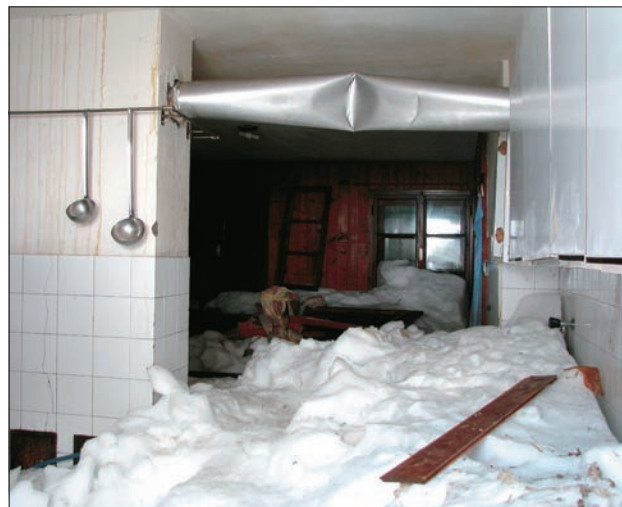
Zapolnila je tudi del notranjih prostorov. Najbolj kuhinjo v polkletnem delu južnega kraka koče (slika 6), saj je piš pršnega plazu zlahka razbil okno in omogočil vnos prhklega suhega snega. Še bolj kot v kuhinji so pršni plazovi pokazali svojo razdiralno moč na zunanosti vseh objektov. Starejši krak koče je prestavilo s temeljne lege

Slika 6: Plazovina v notranjosti kočice – polkletni kuhinji. Odstranili so jo šele nekaj dni po našem ogledu, sredi junija 2009. (foto: M. Pavšek)

Figure 6: Slide inside the hut – kitchen in the semi-basement. It was removed only a few days after our inspection in mid-June 2009. (photo: M. Pavšek)

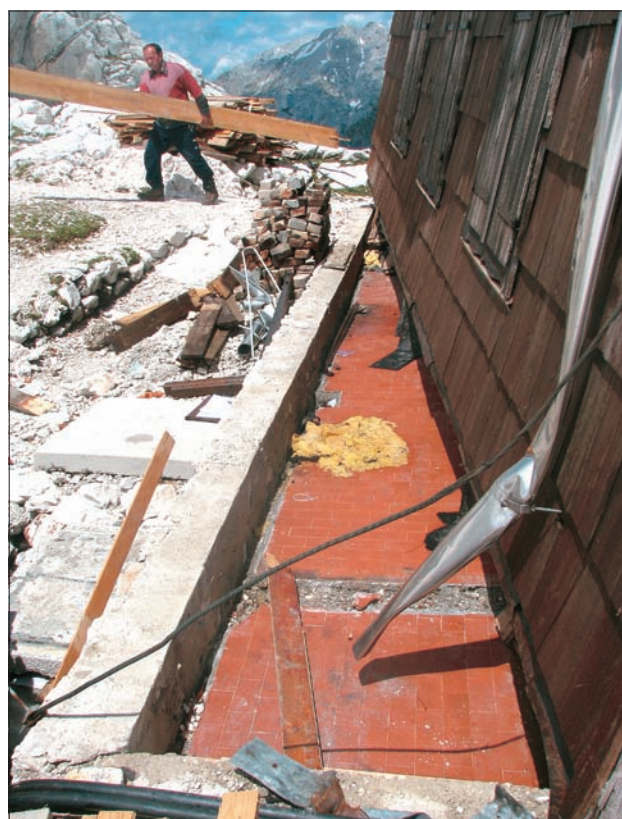
– na severni strani približno za širino temelja, na južni pa skoraj za poldrugi meter (slika 7). Nagib zahodne fasade je bil med ogledom še vedno 13–15° zunaj navpičnice, še precej večji pa na nasprotni strani ob glavnem vhodu (slika 8).

Slika 7: Premik in nagib zahodne fasade (foto: M. Pavšek)

Figure 7: Shifting and leaning western façade (photo: M. Pavšek)

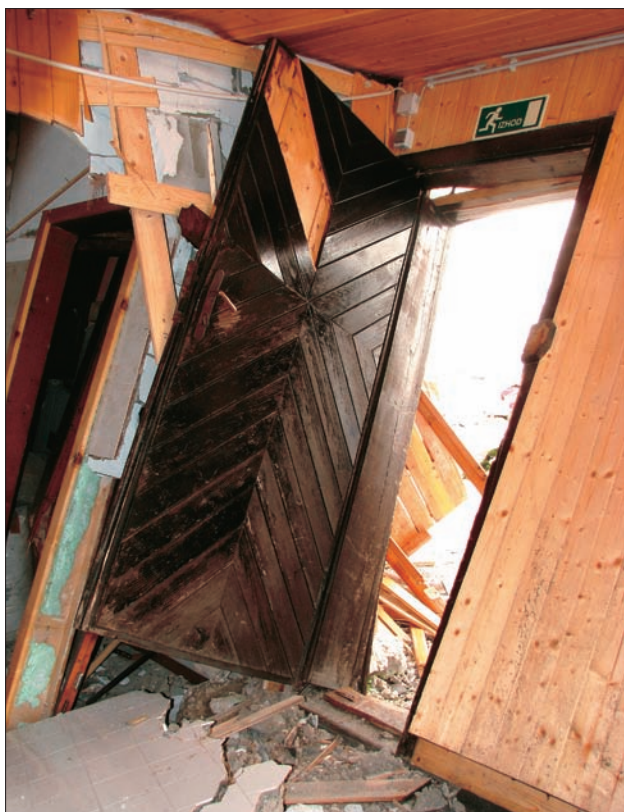
Slika 8: Pogled skozi glavna vhodna vrata (foto: M. Pavšek)

Figure 8: As viewed from the main entrance (photo: M. Pavšek)

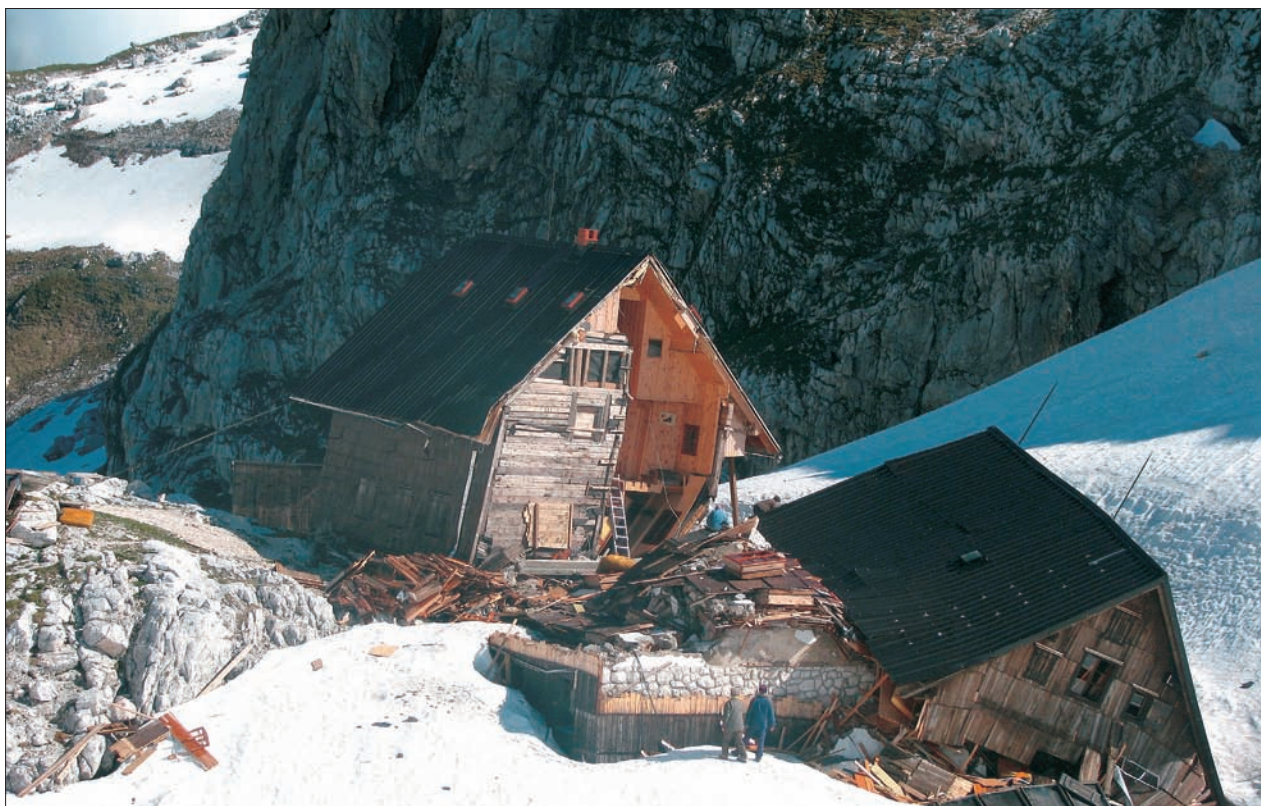
Novejši oziroma južni krak kočje je deloma podrlo (ves pritlični in večji del prvega nadstropja), deloma pa odneslo (del prvega nadstropja in celotno podstrešje). Ostrešje je od prvotne lege odmaknilo za skoraj 9 metrov. Mehansko manj poškodovana, sicer pa zaradi vnosa snega precej uničena, je bila tudi kuhinjska oprema.

Slika 9: Uničen in premaknjen novejši desni (južni) krak kočje, v katerem je bila tudi polkletna kuhinja (foto: M. Pavšek)

Figure 9: The destroyed and shifted new right (south) wing of the hut housing the kitchen in the semi-basement (photo: M. Pavšek)

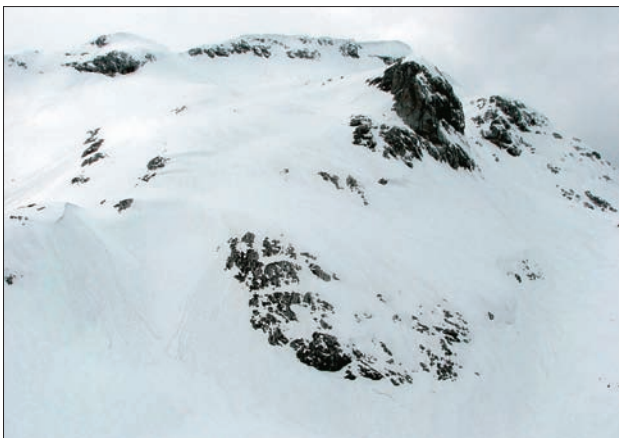
Slika 11: Obsežne opasti na robu Kanjavca in reliefni pregib pod Kanjavčevim čopom (foto: I. Zlodej)

Figure 11: Extensive cornices along the Kanjavec crest and an important inclination change along the course of the slope below the Kanjavec crest (photo: I. Zlodej)

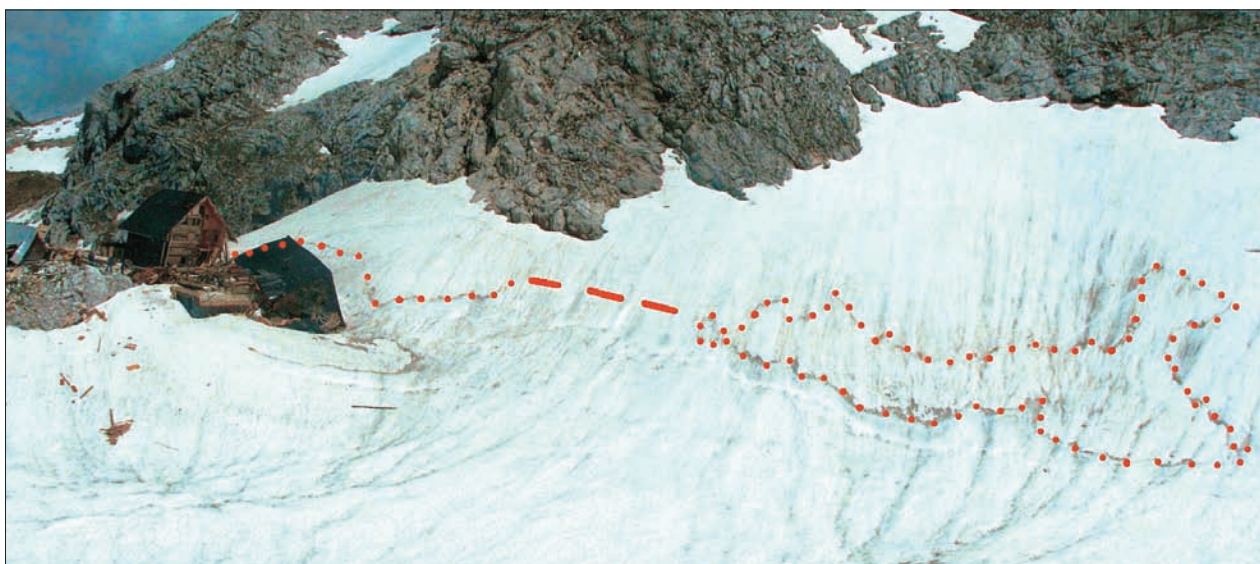
Slika 12: Zapolnjena kotanja južno pod kočico. Večinoma vodoravno potekajoče umazane sledi na površini snega za kočico oziroma nad njo ter na vzhodnem robu kotanje kažejo obseg uničujočih pršnih plazov. (foto: M. Pavšek)

Figure 12: Depression filled with slide south of the hut. Primarily horizontal dirty traces on the surface of the snow cover behind and above the hut and along the eastern rim of the depression indicate the scale of the destructive dust avalanches (photo: M. Pavšek).

Ob našem ogledu se je na površini snežne odeje na pobočju, ki obroblja kotanjo pod kočo na vzhodu, izjemno lepo pokazal obseg obeh krakov uničevalnih pršnih plazov (slika 12, pikčasto). S površine plazovine je v poznem spomladanskem času pa vse do našega ogleda sredi junija dalj časa odtekala voda talečnega se snega. Ta spira prašne delce, ki se odložijo na stiku z »matično« snežno odejo, pri čemer nastanejo na površini snežne odeje umazane proge ali črte (snežne plastnice), ki so bile

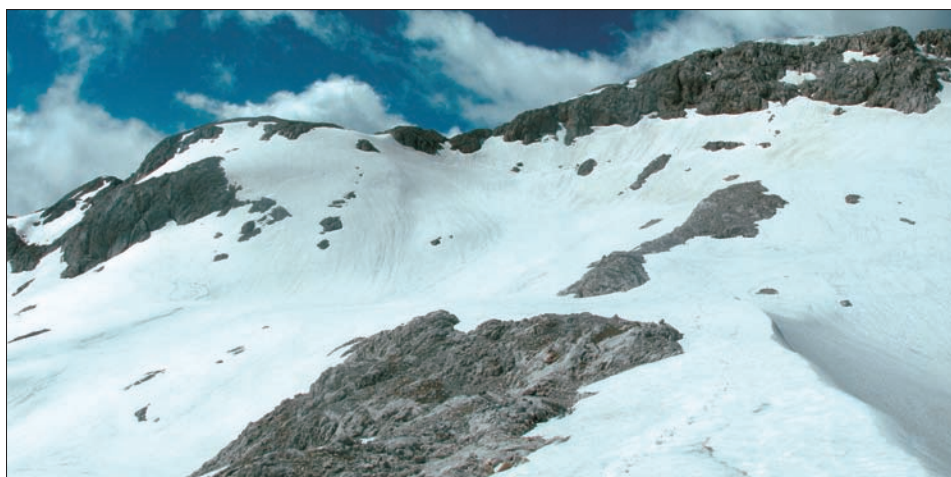
V zimski sezoni 2008/09 so bile za plazove izjemnega obsega ključne razmere nad Kanjavčevim čopom. Natančneje na vršnem grebenu sosednjega Kanjavca in pod (slika 15) njim. Na tem delu (št. 3) so nastale pozimi velike opasti, ki smo jih lahko opazovali tudi še ob našem ogledu. Spomnimo, da lahko podirajoče se opasti povzročijo splazitev snega v vpadnici podrtja (Pavšek, 2002). Pod kratkim ostenjem je bila med ogledom še vedno vidna več sto metrov široka črtasta napoka. Nižje

Slika 15:
 Pahljačasto območje proženja pod grebenom Kanjavca. Tik pod kratkim ostenjem je vidna črtasta napoka. (foto: M. Pavšek)

Figure 15:
 Fan-shaped area under the Kanjavec ridge where the avalanche was set off. A wide avalanche fracture is visible immediately beneath the low walls. (photo: M. Pavšek)

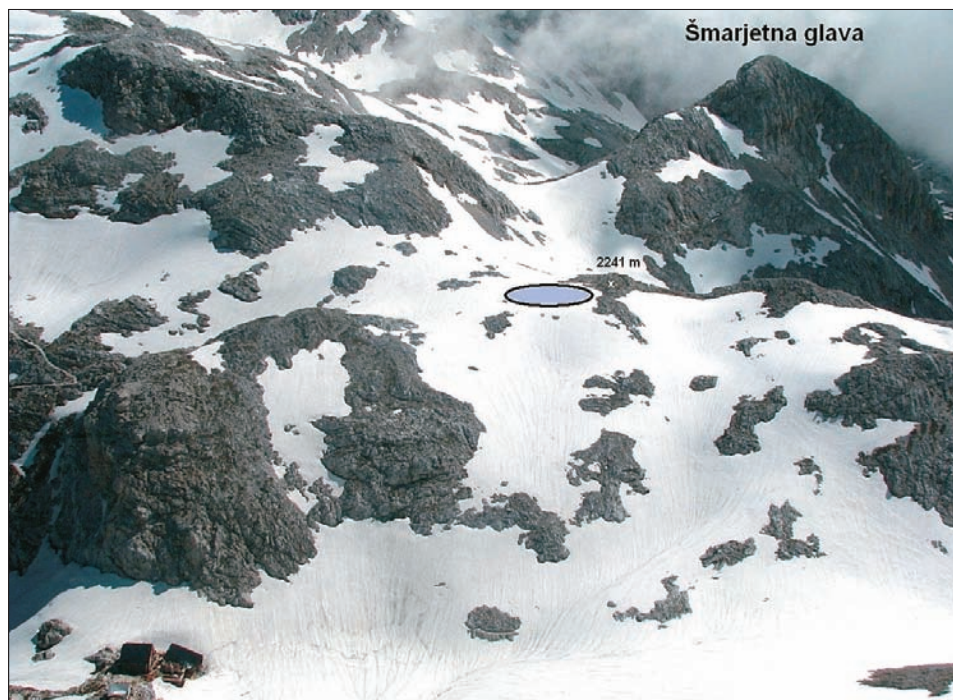
Slika 16:

Morebitna nadomestna lokacija v bližini sedanje kočje (spodaj na levi) je povsem varna pred snežnimi plazovi. (foto: M. Pavšek)

Potential new location near the existing hut (bottom left) is completely safe from avalanches. (photo: M. Pavšek)

7. Ob proučevanju okoliškega plazovitega območja se je kot morebitna sprejemljiva lokacija na ožjem območju Doliča pokazala nekaj manj kot sto višinskih metrov višje ležeča bližnja uravnava. Ta leži (slika 16) približno 250 metrov vzhodno od sedanje kočje, v smeri Šmarjetne glave. Položen svet, primeren kot morebitna nadomestna lokacija, leži zahodno od višinske kote 2241 metrov (slika 1).
