VAJA CERKNO 2009

Cerkno 2009 exercise

Bojan Kuntarič* UDK 351.862:625.5

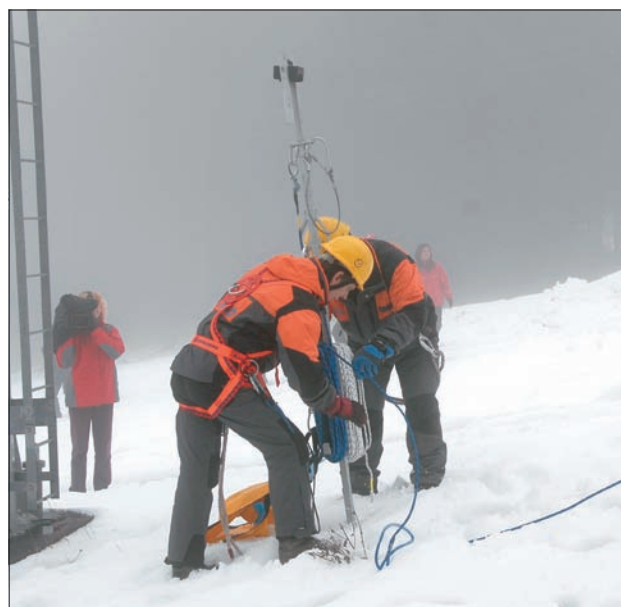
Slika 3: Reševalne ekipe upravljavca smučišča so za reševanje potnikov s sedežnice uporabile sistem girak. Z njim so reševali tudi cerkljanski gasilci. (foto: B. Kuntarič)

Figure 3: Rescue teams of the ski lift operators used the »girak« rescue system to rescue passengers from the chair lift. The same method was applied by the Cerklje fire-fighters.

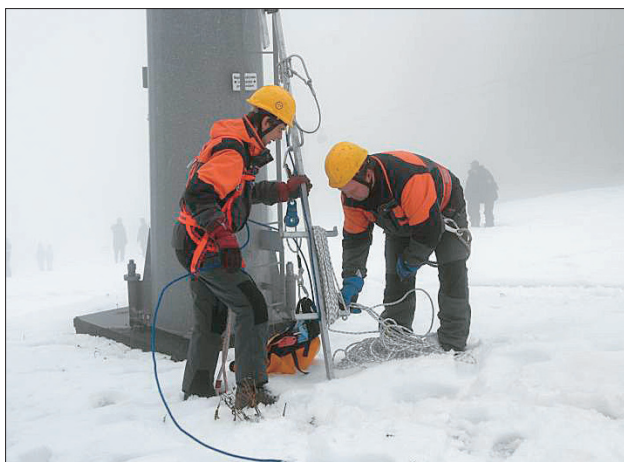
Slika 4: Priprava reševalne naprave girak za uporabo (foto: B. Kuntarič)

Figure 4: Preparation of the "girak" rescue engine for use

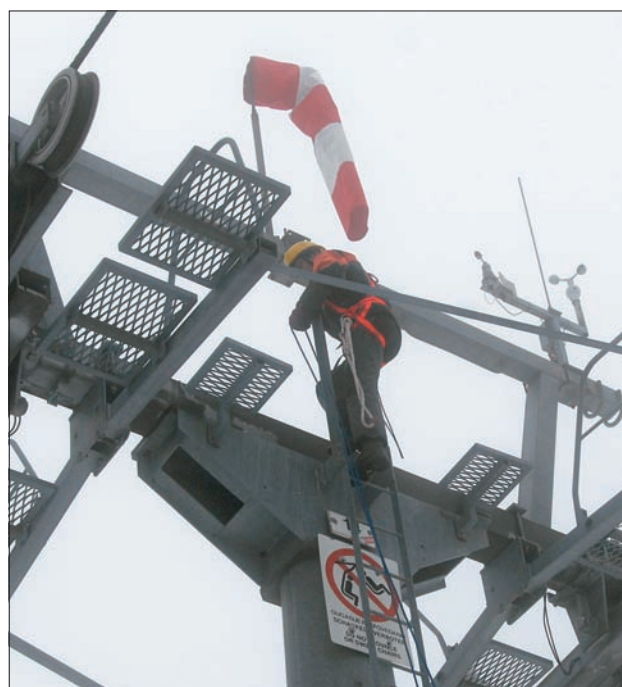
Slika 5: Reševalec je splezal na vrh stebra. (foto: B. Kuntarič)

Figure 5: A rescuer climbed to the top of the pier.

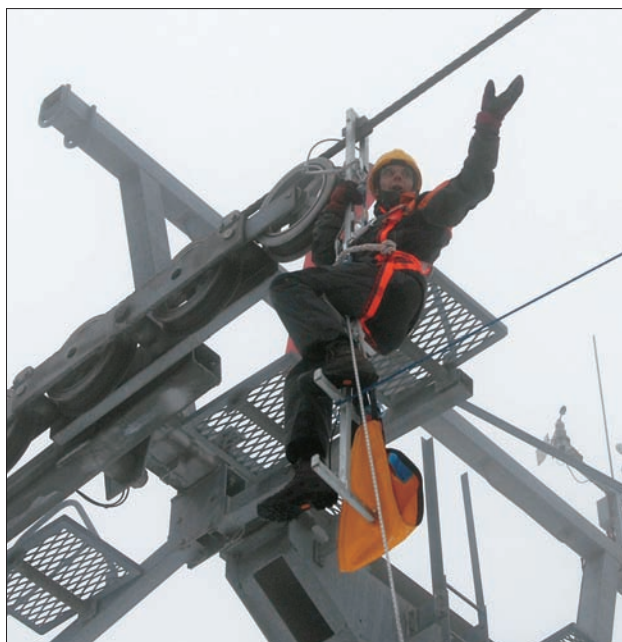
Slika 6: Naprava girak je obešena na jeklenico sedežnice in pripravljena na pot do kabine. (foto: B. Kuntarič)

Figure 6: The "girak" appliance is hung on the steel rope of the chair lift and prepared for transport to the cable car.

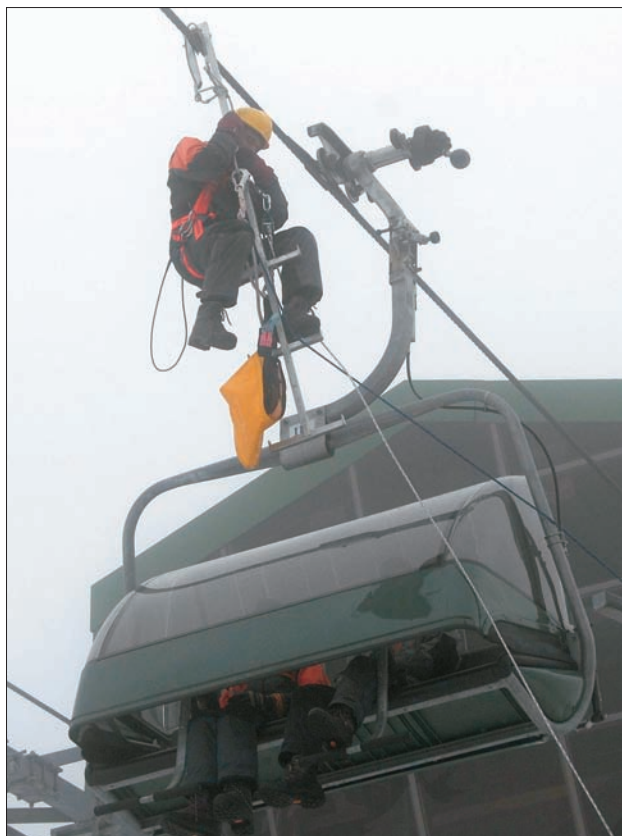
Slika 7: Reševalec je po jeklenici prišel do kabine in začel priprave za reševanje potnikov. (foto: B. Kuntarič)

Figure 7: A rescuer climbed the steel rope to the cable car and started preparations for the rescue operation.

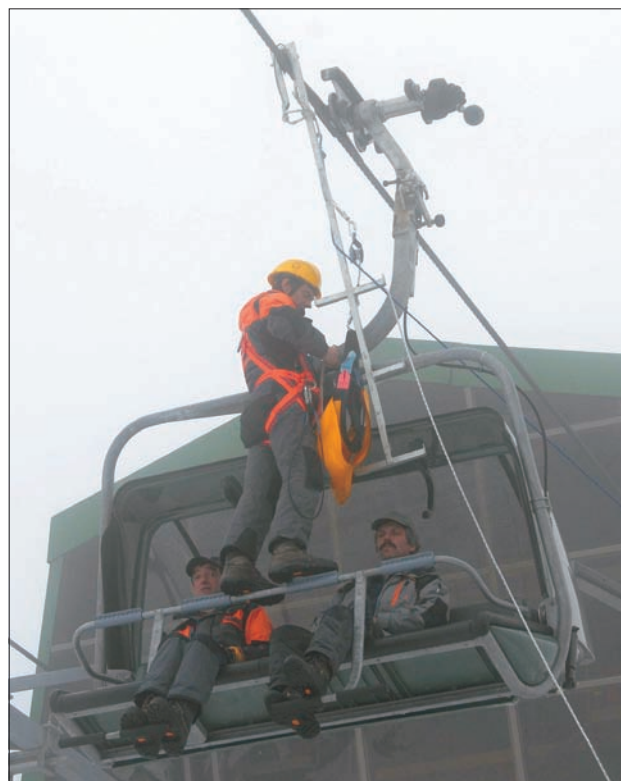
Slika 8: Priprave za začetek spuščanja potnikov s sedežnice (foto: B. Kuntarič)

Figure 8: Preparations for the descent of passengers from the cable car

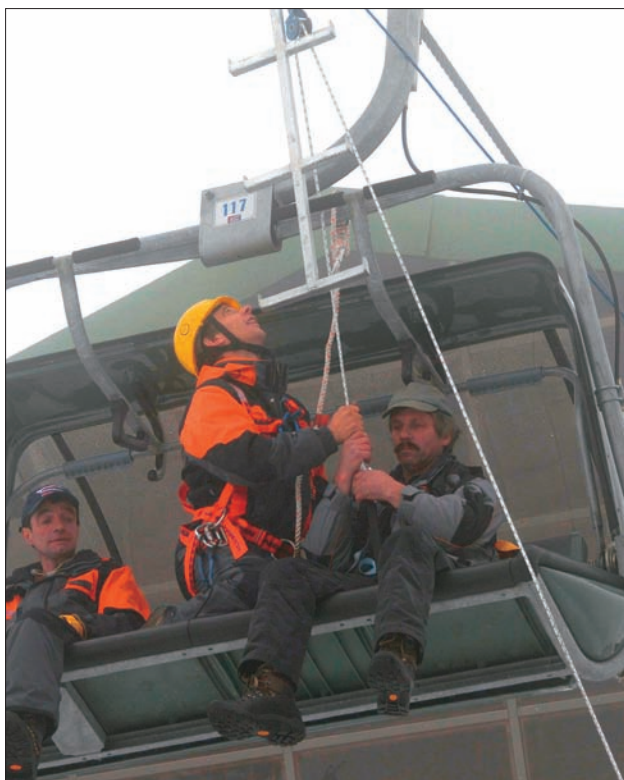
Slika 9: Zadnji pregled in potnik bo šel varno iz kabine na tla. (foto: B. Kuntarič)
 Figure 9: The final inspection, and a passenger is about to descend safely from the cabin to the ground.

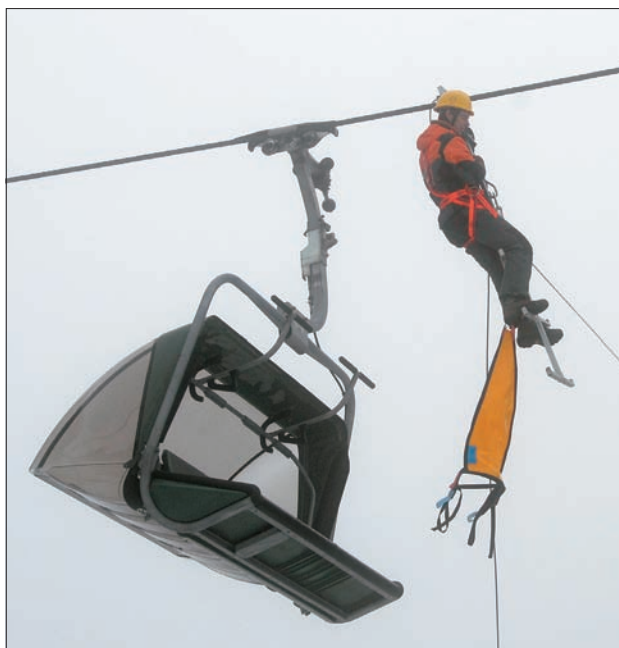
Slika 10: Reševalec nadaljuje pot proti naslednji kabini. (foto: B. Kuntarič)
 Figure 10: A rescuer proceeding to the next car.
