# KLIMATOLOŠKI OPIS IZJEMNEGA PADAVINSKEGA DOGODKA 18. SEPTEMBRA 2007

## Climatological description of the exceptional precipitation event of 18 September 2007

Gregor Vertačnik\* UDK 551.577.37(497.4)“2007”

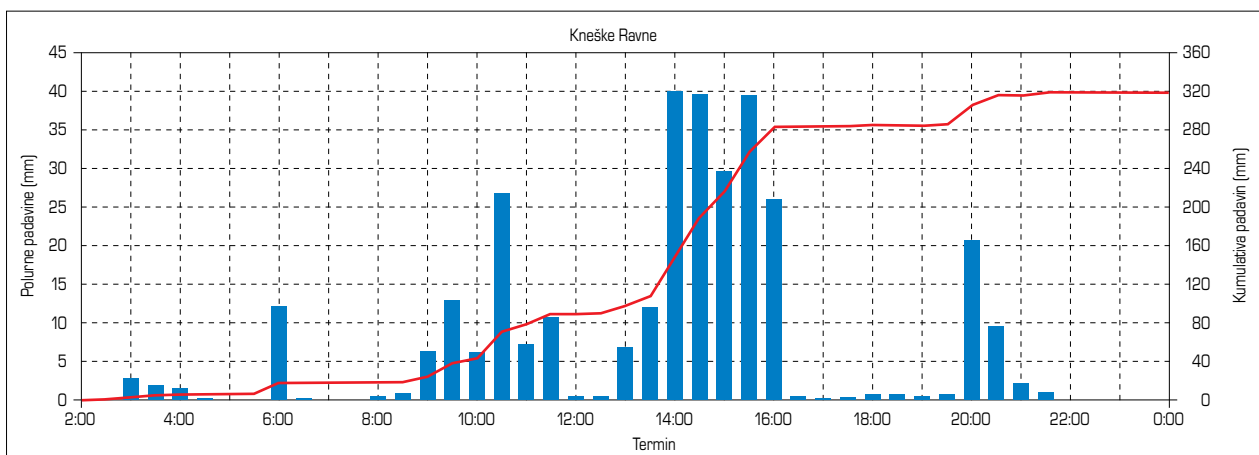
Slika 6. Potek polurne višine padavin na pluviografski postaji Kneške Ravne pri Tolminu 18. septembra 2007. Na vodoravni osi je prikazan čas konca polurnega intervala.

Figure 6. Half-hour precipitation sum series at the Kneške Ravne pluviographic station Kneške Ravne near Tolmin on 18 September 18, 2007. The ending time of the interval is given on the x-axis.

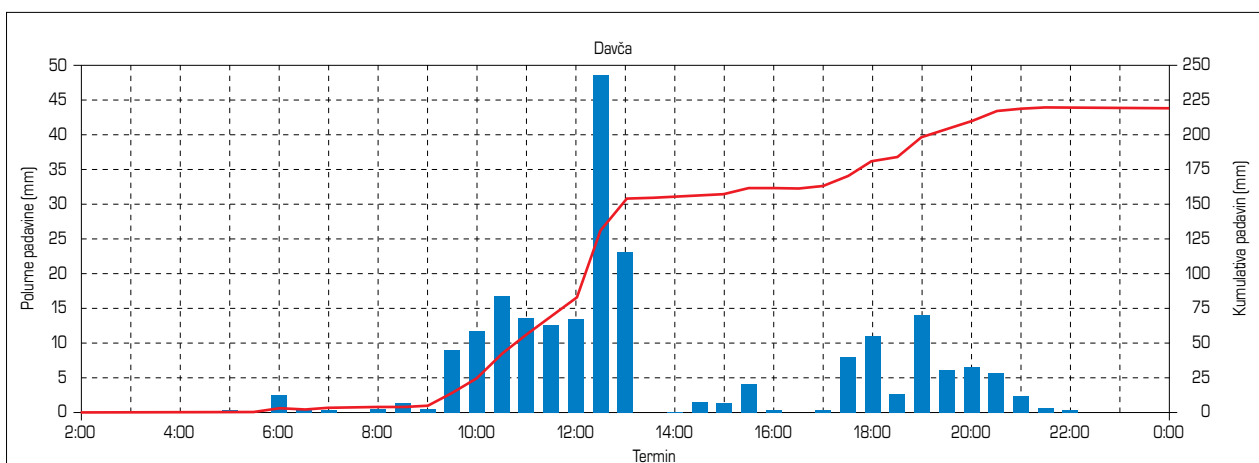
Slika 7. Potek polurne višine padavin na pluviografski postaji Davča nad Železniki 18. septembra 2007. Na vodoravni osi je prikazan čas konca polurnega intervala.

Figure 7. Half-hour precipitation sum series at the Davča pluviographic station Davča above Železniki on 18 September 18, 2007. The ending time of the interval is given on the x-axis.

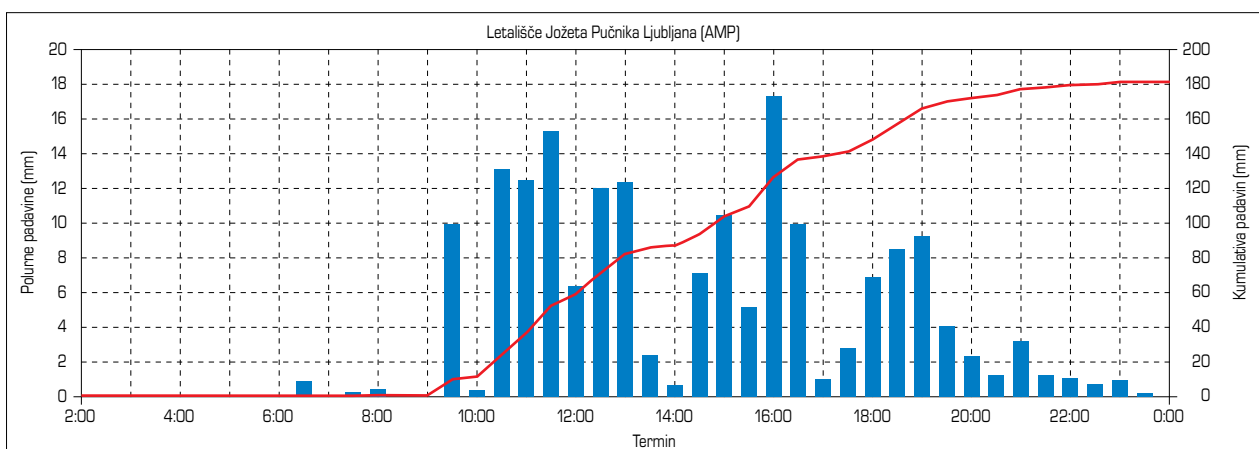
Slika 8. Potek polurne višine padavin na samodejni meteorološki postaji Letališče Jožeta Pučnika Ljubljana 18. septembra 2007. Na vodoravni osi je prikazan čas konca polurnega intervala.

Figure 8. Half-hour precipitation sum series at automatic weather station the Ljubljana Jože Pučnik Airport automatic weather station on 18 September 18, 2007. The ending time of the interval is given on the x-axis.

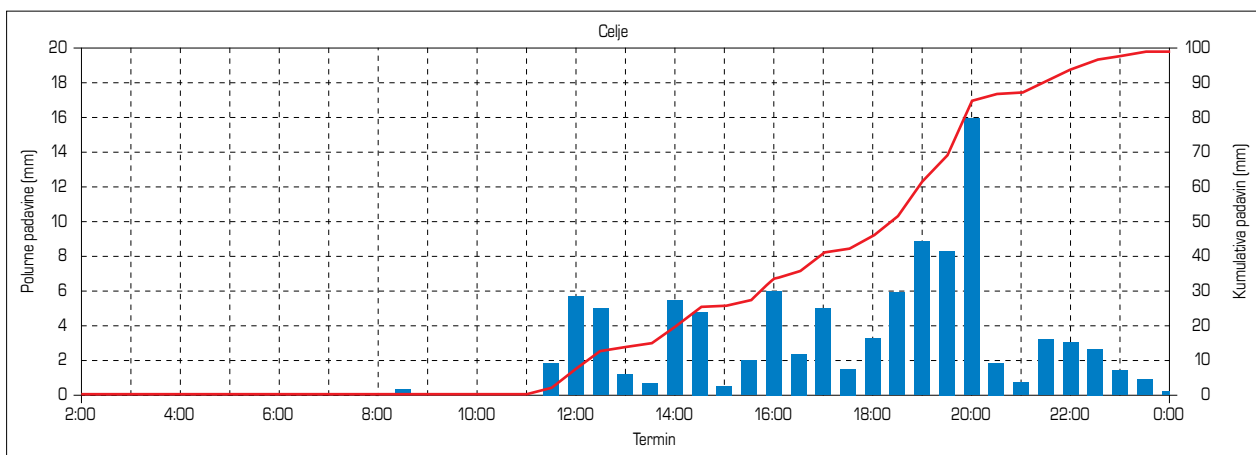
Slika 9. Potek polurne višine padavin na pluviografski postaji Celje 18. septembra 2007. Na vodoravni osi je prikazan čas konca polurnega intervala.

Figure 9. Half-hour precipitation sum series at the Celje pluviographic station Celje on 18 September 18, 2007. The ending time of the interval is given on the x-axis.

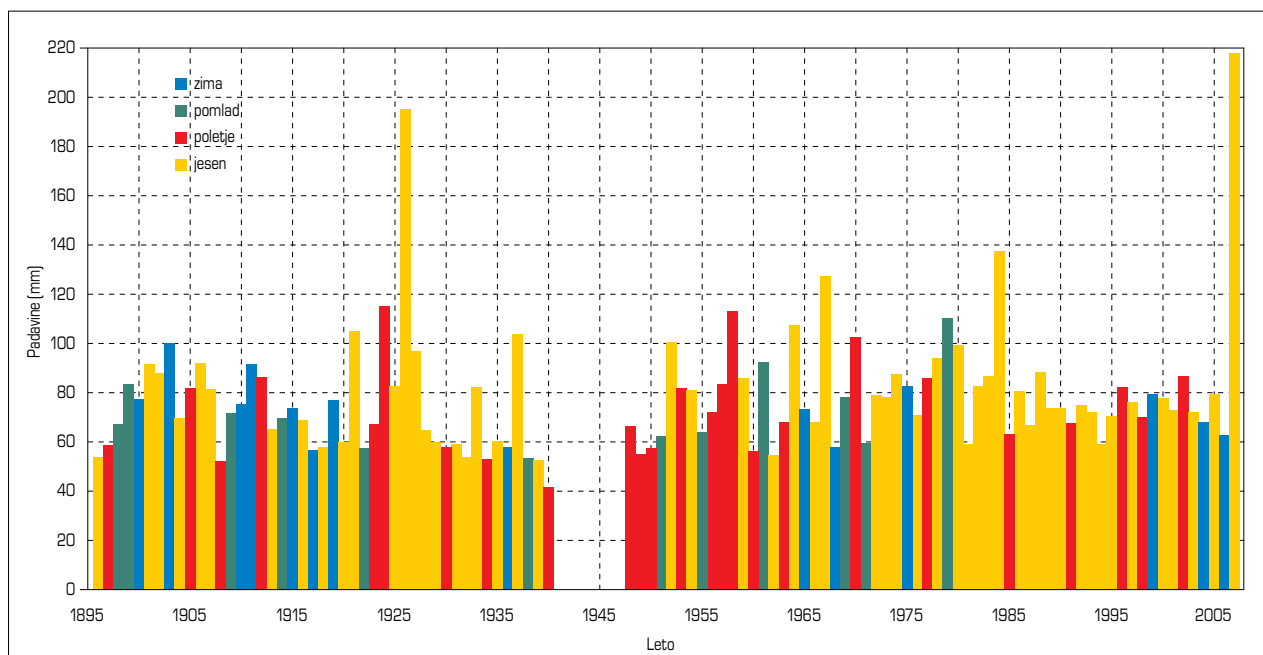
Slika 10. Časovni potek največjih dnevnih padavin po letih na meteorološki postaji Škofja Loka. Z barvo je prikazan letni čas, ko je nastal dnevni ekstrem. Močno izstopata letošnji ekstrem in ekstrem iz leta 1926. Prikazana so leta z vsaj polovico meritev, zato manjka obdobje 1941 – 1947.

Figure 10. Annual time series of the highest daily precipitation amount at the meteorological station Škofja Loka meteorological station. The colour of the bar represents the season when the highest daily precipitation amount was registered in the given year. Two extremes, in 1926 and 2007, are far higher than the others. The data is shown only for years with at least half of a year with measurements, consequently the period 1941 – 1947 is missing.

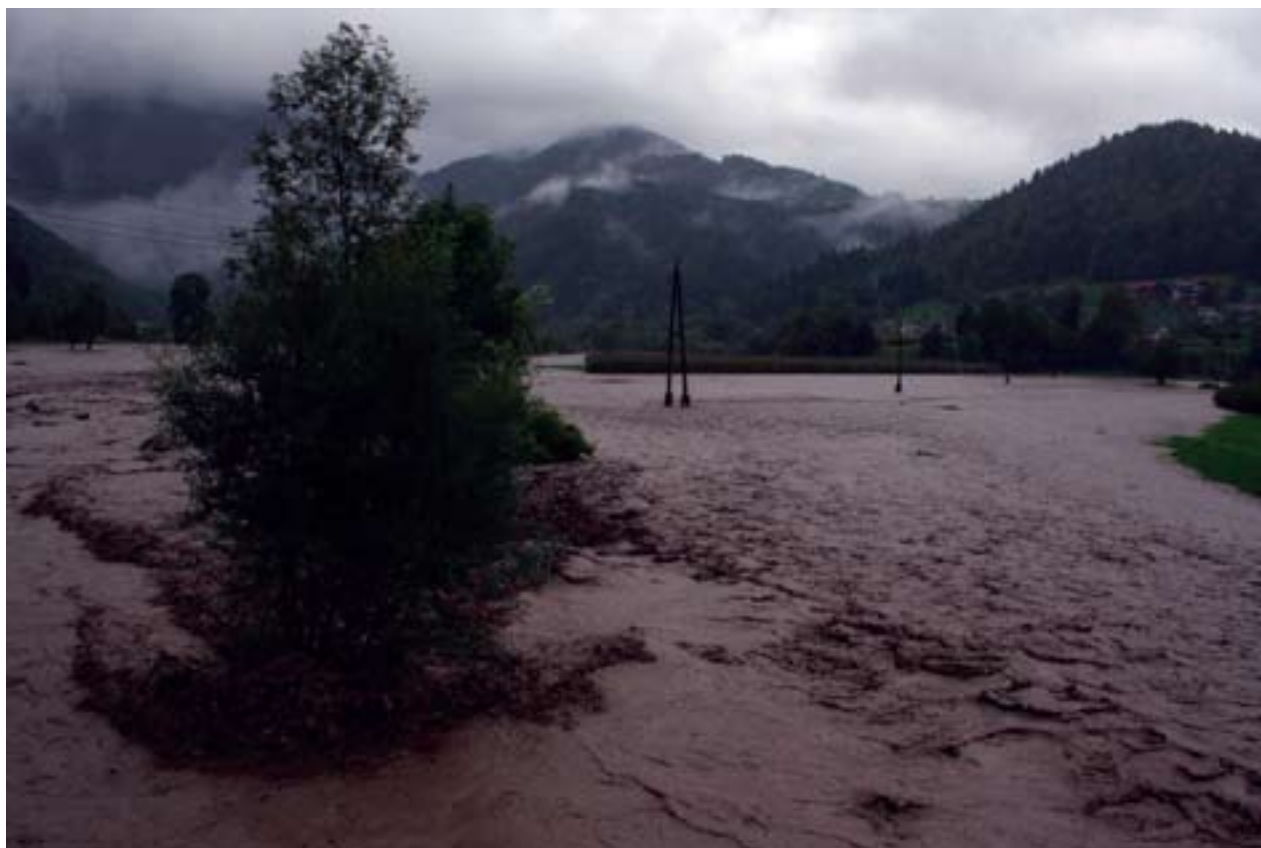
Sliki 11. Močno narasla Selška Sora. (foto: J. Ortar)

Figure 11. Heavily swollen river Selška Sora River. (photo: J. Ortar)

Zaradi izjemno velike količine padavin v kratkem času so nastale katastrofalne hudourniške poplave, ki so naredile veliko gmotno škodo predvsem na območju med Kranjem in Tolminom (sliki 11 in 12). Obsežne poplave so bile tudi v severnem delu Ljubljanske kotline in v porečju Savinje.

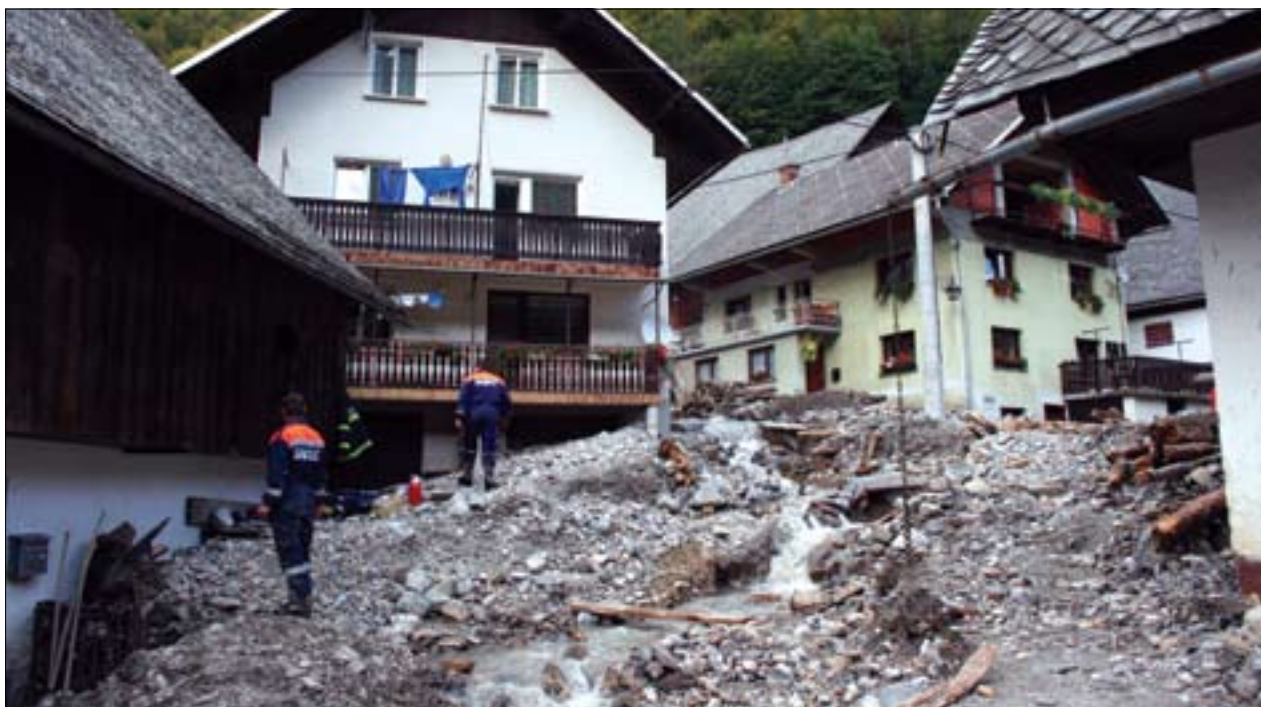
Slika 12. Hudourniški vršaj potoka Pruharca sredi Zalega Loga. (foto: J. Ortar)

Figure 12. Alluvial cone of the torrent Pruharca torrent in the village of Zali Log. (photo: J. Ortar)
