# KATASTROFALNE POPLAVE IN VISOKE VODE

### High waters and floods of 18 September 2007

Mira Kobold\* UDK 556.166 (497.4) "2007"

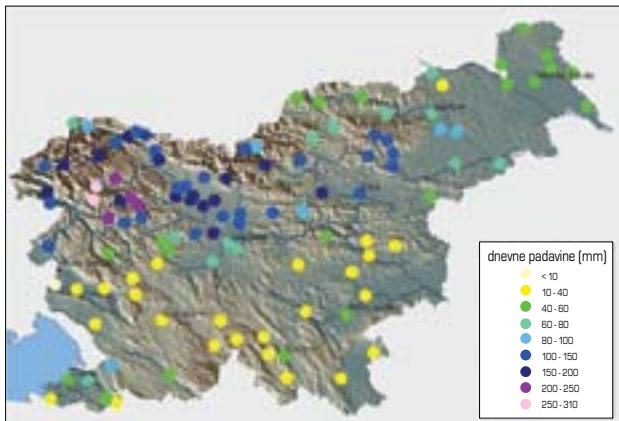
Slika 1. Dnevna količina padavin od 8. ure 18. septembra do 8. ure 19. septembra 2007 [vir: ARSO, 2007a]  
 Figure 1. Daily amount of precipitation from 18 September at 8.00 to 19 September 2007 at 8.00 [source: ARSO, 2007a]

Krajevna porazdelitev padavin je bila raznolika. Velike razlike v količini padavin so bile že na majhnih razdaljah, tudi na območju, kjer je padlo največ padavin. Po zbranih podatkih mreže padavinskih postaj ARSO (ARSO, 2007a; ARSO, 2007b) je največ padavin, od 200 do 300 mm, padlo na širšem območju Bohinja ter na Cerkljanskem in v Škofjeloškem hribovju (slika 1). Količina padavin se je proti severovzhodu zmanjševala. Nad 100 mm padavin je padlo v severnem delu Ljubljanske kotline in na posameznih območjih Štajerske, kjer je bilo največ padavin v okolici Celja in posameznih delih Savinjske doline (slika 1). Glavnina padavin je na celotnem območju padla v intervalu od 6 do 12 ur. Na območju z najobilnejšimi padavinami so bile dosežene več kakor 100-letne povratne dobe.

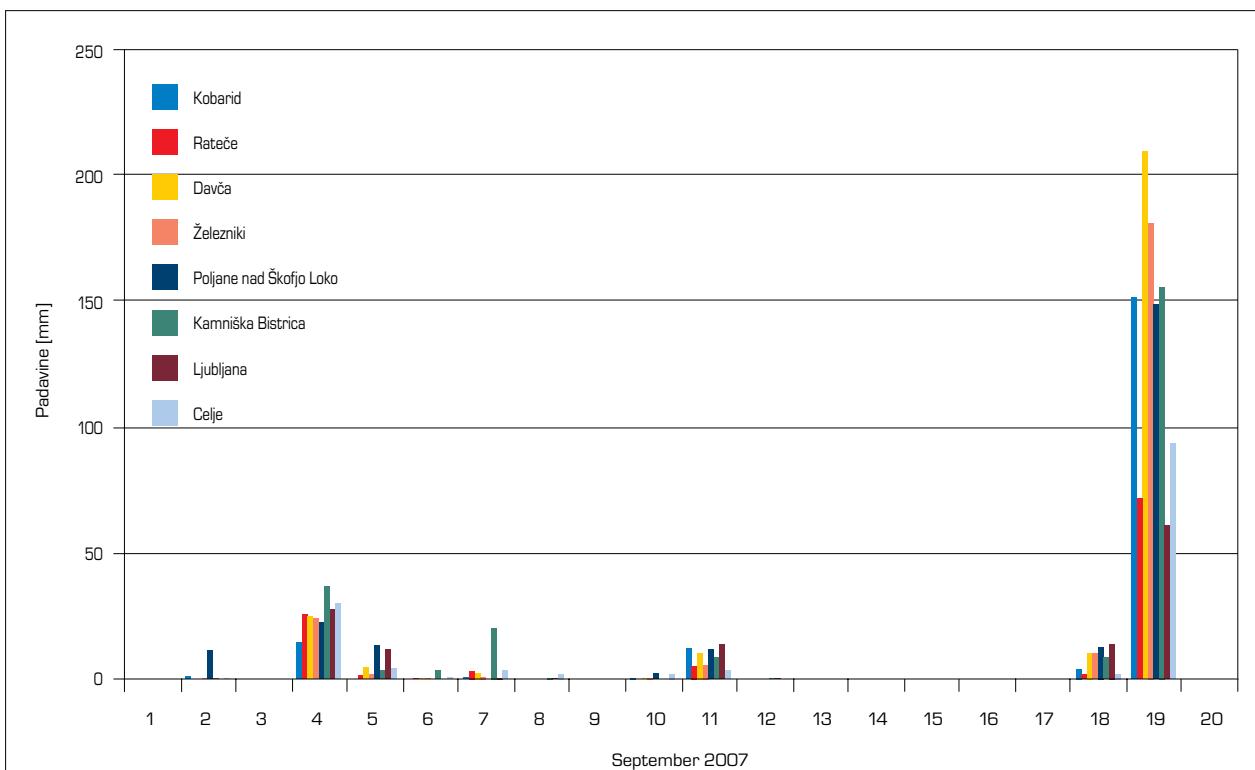
Slika 2. Dnevne padavine od 1. do 20. septembra 2007  
 Figure 2. Daily amount of precipitation from 1 to 20 September 2007

Vse od začetka septembra 2007 padavin v Sloveniji ni bilo veliko (slika 2), zato so bili pretoki rek v jutranjih urah 18. septembra 2007 večinoma majhni. Srednje pretoke so imele le reke v vzhodni Sloveniji in ponekod v zahodni Sloveniji, saj je 17. septembra ponekod po Sloveniji padla majhna količina padavin, pred tem pa šest dni ni bilo padavin. V noči na 18. september so zmerno narasle

reke v jugozahodnem delu Slovenije, a so v jutranjih urah že upadale, saj je bila količina padavin, ki je padla na tem območju 17. septembra popoldne, majhna (slika 2).

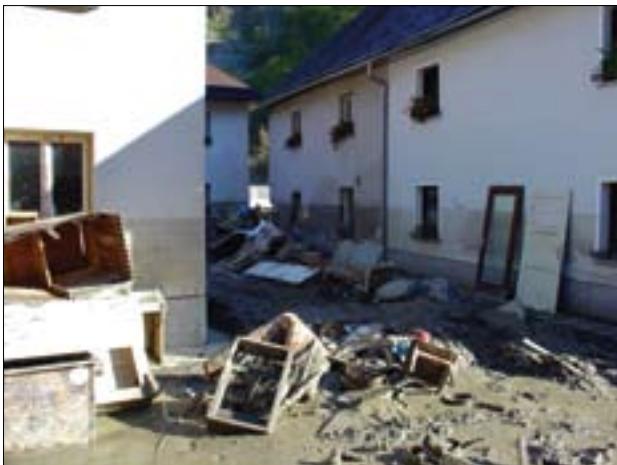
Slika 4. Stanje vodomerne postaje na Selški Sori v Železnikih 21. septembra 2007 (foto: M. Burger)

Figure 4. State of the water measuring station at Železniki on the Selška Sora on 21 September 2007 (photo: M. Burger)

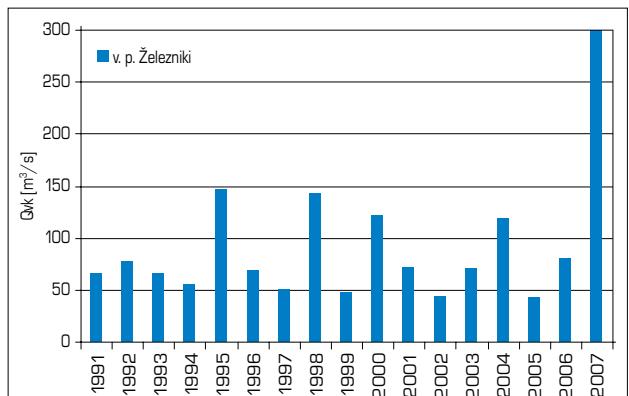
Slika 5. Letne visokovodne konice Selške Sore v Železnikih

Figure 5. Annual maximum peak discharges of the Selška Sora in Železnik

Zaradi izjemno močnih nalivov 18. septembra dopoldne na območju severozahodne Slovenije so začeli naraščati vodotoki s povirij v Davči, Cerkljanskem hribovju in na južnem Bohinjskem grebenu. Bača in Cerknica sta v zelo kratkem času med 10. in 12. uro narasli do poplavnih vrednosti. Hkrati je začela naraščati Selška Sora in njen pritok Davča. Na meteorološki postaji v Davči je bilo v samo 50 minutah izmerjeno preko 80 mm dežja. Davča v Davči in Selška Sora v Železnikih sta bliskovito narasli in v svojem toku povzročili pravo razdejanje z ogromno gmotno škodo, najbolj v Davči in Železnikih (slika 3), kjer je vodna ujma terjala tri smrtne žrtve. Vodomerna postaja v Železnikih (slika 4) večje škode ni utrpela, je pa meritna oprema 18. septembra 2007 ob 12. uri zaradi okvare nehalo delovati in poplavni val zato ni bil zabeležen. Najvišji vodostaj, 551 cm, ki ga je Selška Sora v Železnikih dosegla okoli 13.30 ure, je bil določen po sledeh visoke vode. Na tej vodomerni postaji je Selška Sora močno presegla do tedaj najvišjo izmerjeno gladino vode. Z ekstrapolacijo pretočne krivulje je pretok ocenjen na okoli  $300 \text{ m}^3/\text{s}$ , kar presega stoletno povratno dobo velikih pretokov. Vendar je ta izračunana iz kratkega niza letnih visokovodnih konic, saj postaja deluje šele od leta 1991 (slika 5). Dotlej največji pretok iz obdobja opazovanj je iz septembra 1995, ko je znašal  $148 \text{ m}^3/\text{s}$ .

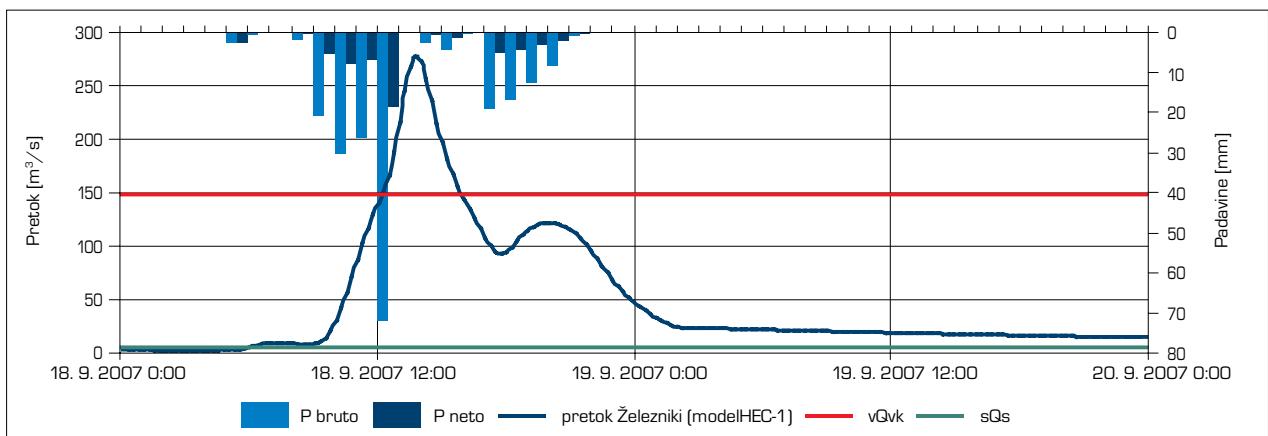
Slika 6. Z modelom HEC-1 izračunani hidrogram Selške Sore v Železnikih in obdobjni srednji ( $sQs$ ) in največji ( $vQvk$ ) pretok ter ploskovne padavine do Železnikov

Figure 6. Simulated hydrograph of the Selška Sora in Železniki with the HEC-1 model, periodical mean ( $sQs$ ) and maximum ( $vQvk$ ) discharges, and areal precipitation to Železniki

Ker je bila poplava Selške Sore na območju Železnikov izreden hidrološki dogodek, smo izvedli simulacijo odtoka z modelom HEC-1 v programskev okolju WMS [WMS, 1997; Kobold in Sušnik, 2001]. Vhodni podatki v predhodno umerjeni model so bile padavine s padavinskih postaj na povodju Sore in okolice. Hidrogram simuliranega odtoka je prikazan na sliki 6, model pa daje za pretok

konice poplavnega vala vrednost  $278 \text{ m}^3/\text{s}$  ob 13.45 uri. Skupne bruto ploskovne padavine na povodju Selške Sore do Železnikov so znašale 219 mm, neto padavine, izračunane iz hidrogama visokovodnega vala (slika 6), ki so povzročile samo direktni odtok, pa le 57 mm. To pomeni, da je bil koeficient celotnega odtoka na vodomerni postaji v Železnikih 0.30, koeficient direktnega odtoka pa le

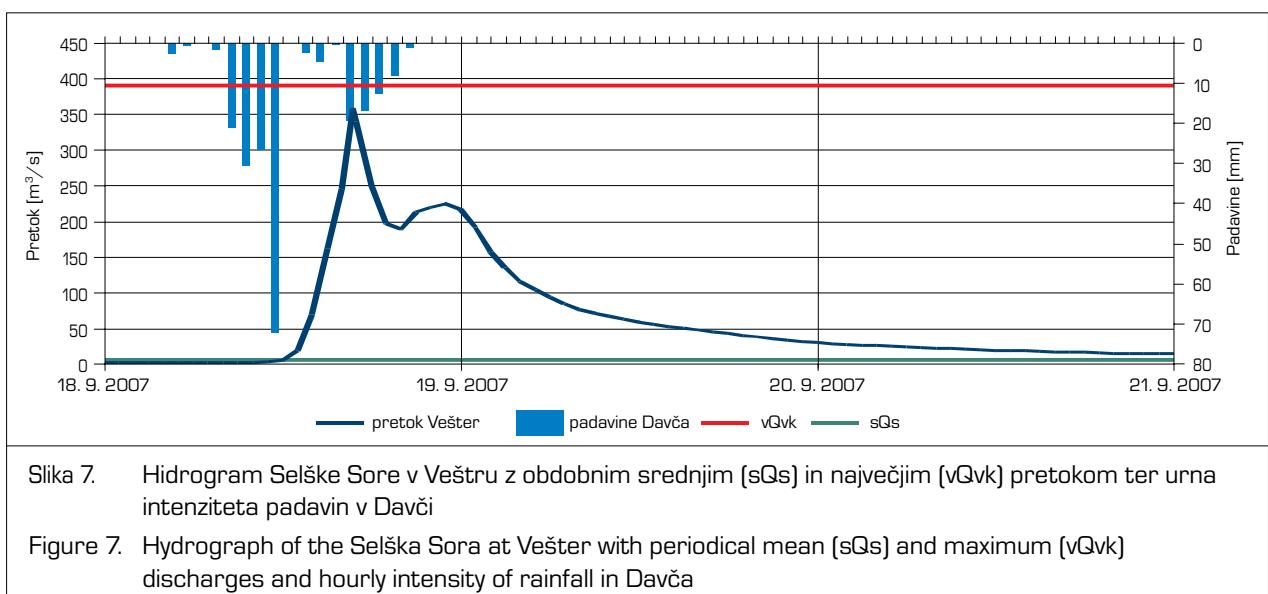
Slika 7. Hidrogram Selške Sore v Veštru z obdobjnim srednjim ( $sQs$ ) in največjim ( $vQvk$ ) pretokom ter urna intenziteta padavin v Davči

Figure 7. Hydrograph of the Selška Sora at Vešter with periodical mean ( $sQs$ ) and maximum ( $vQvk$ ) discharges and hourly intensity of rainfall in Davča

Visokovodni val Selške Sore se je hitro pomikal dolvodno proti Škofji Luki. Na vodomerni postaji v Veštru, ki je 15 km dolvodno od Železnikov, je znašala konica visokovodnega vala  $353 \text{ m}^3/\text{s}$ , zabeležena ob 16:15 uri (slika 7). V Veštru, kjer vodomerna postaja deluje od leta 1988, je bil pretok med 20- in 25-letno povratno dobo. Količina padavin se je dolvodno po porečju Selške Sore zmanjševala. Na povodju od Železnikov do Veštra so ploskovne padavine znašale 187 mm, kar je za 32 mm manj padavin kakor v povirnem delu povodja Selške Sore do Železnikov.

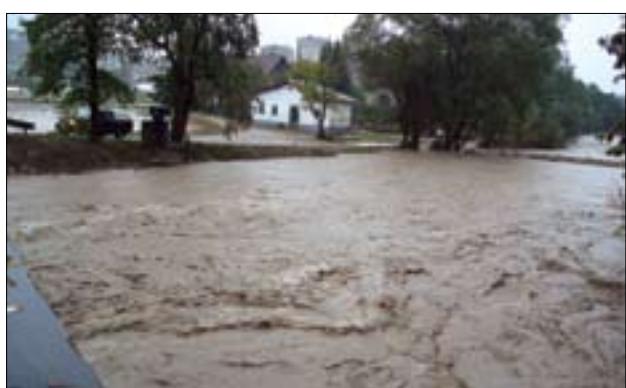
Slika 8. Selška Sora v upadanju na vodomerni postaji v Veštru 18. septembra 2007 ob 17:30 uri (foto: M. Kobold)

Figure 8. The Selška Sora at Vešter on 18 September 2007 at 17:30 (photo: M. Kobold)

V poznih popoldanskih urah je voda že upadala (slika 8). Nadaljnja analiza poplavnih valov z izračuni koeficientov odtoka (slika 9) je pokazala, da so bili ti povsod na porečju Sore majhni. Koeficienti direktnega odtoka poplavnih valov na vodomernih postajah na porečju Sore so bili okrog 0.27, koeficienti celotnega odtoka pa okrog 0.31. Glede na majhno predhodno namočenost zemljine, kar se je odražalo tudi v malih pretokih rek tik pred poplavnim dogodkom, je bila infiltracija v tla velika, kar je posledično sprožilo več zemeljskih plazov na območjih z veliko količino padavin. K drugim izgubam padavin so nedvomno prispevale prestrežene padavine na povodju zaradi vegetacije. Iglasti gozd prestreže od 20 do 40 % padavin (Brilly in Šraj, 2005).

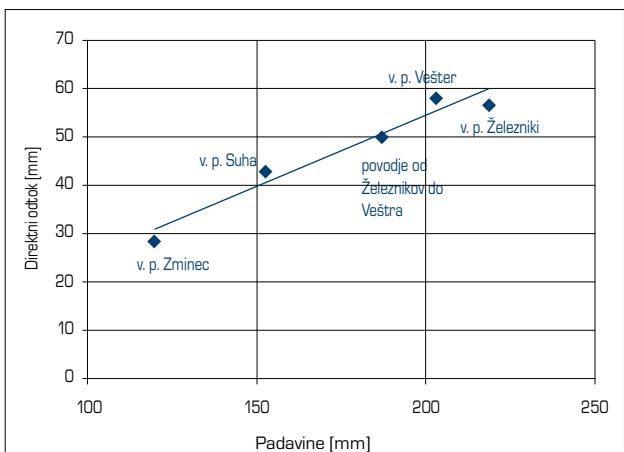
Slika 9. Odvisnost direktnega odtoka od padavin na povodju Sore

Figure 9. The dependence of direct runoff from precipitation in the Sora catchment

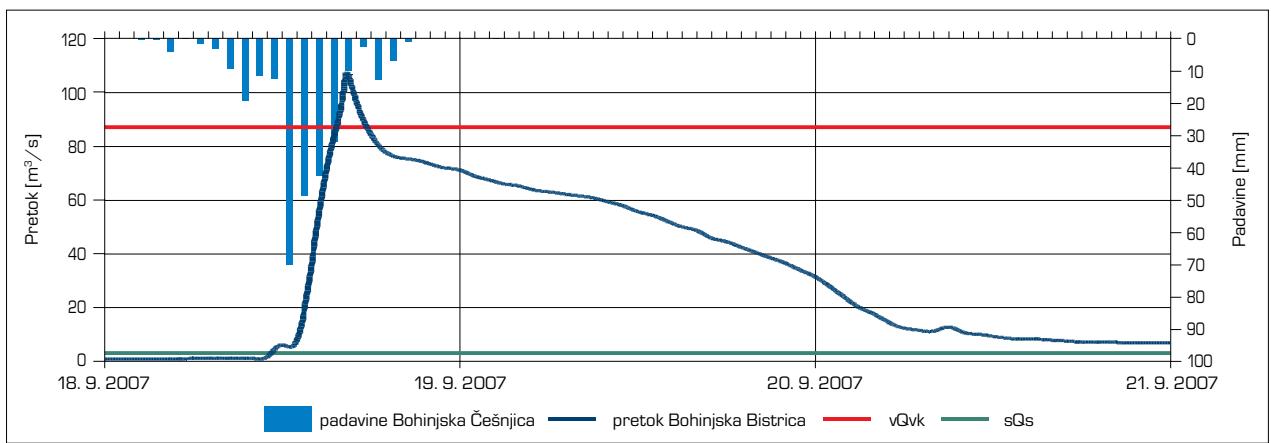
Slika 10. Hidrogram Bistrice v Bohinjski Bistrici z obdobnim srednjim (sQs) in največjim (vQvk) pretokom ter urna intenziteta padavin v Bohinjski Češnjici

Figure 10. Hydrograph of the Bistrica at Bohinjska Bistrica with periodical mean (sQs) and maximum (vQvk) discharges and hourly intensity of rainfall in Bohinjska Češnjica

Obdobni največji pretok je presegla tudi Bistrica v Bohinjski Bistrici, ki se napaja z južne strani Bohinjskega grebena. Obilne in intenzivne padavine so povzročile, da je Bistrica 18. septembra ob 17.30 uri presegla dotedaj največji izmerjeni pretok 108 m<sup>3</sup>/s in presegla 100-letno povratno dobo velikih pretokov (slika 10). Močno so narasli tudi drugi manjši vodotoki v Bohinju in okolici. Poleg poplavljanja so se s strmih pobočij trgali zemeljski plazovi in zasipali ceste ter onemogočali promet.

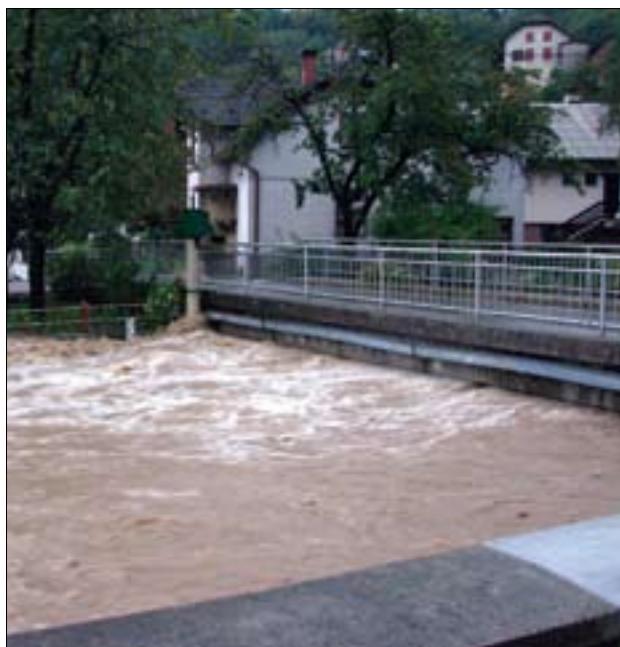
Slika 11. Lipnica v Ovsiešah 18. septembra 2007 ob 17:13 (foto: M. Burger)

Figure 11. Lipnica in Ovsieš on 18 September 2007 at 17:13 (photo: M. Burger)

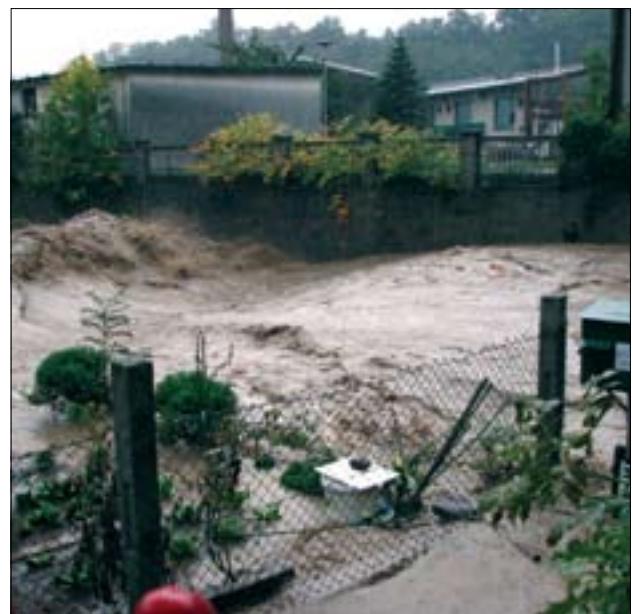
Slika 12. Visoka voda Tržiške Bistrike v Preski 18. septembra 2007 ob 16:39 (foto: M. Burger)

Figure 12. High water of the Tržiška Bistrica in Preska on 18 September 2007 at 16:39 (photo: M. Burger)

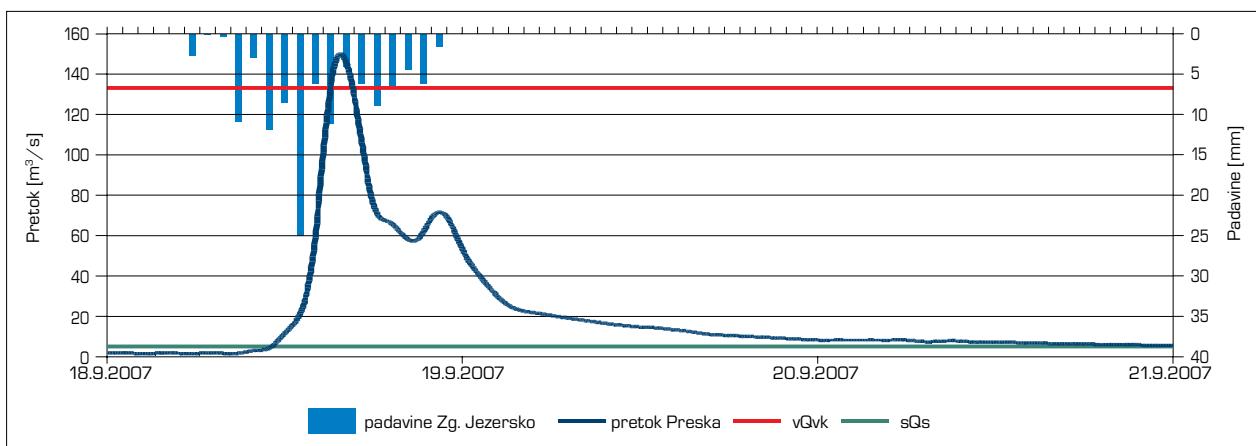
Slika 13. Hidrogram Tržiške Bistrike v Preski z obdobnim srednjim (sQs) in največjim (vQvk) pretokom ter urna intenziteta padavin na Zgornjem Jezerskem

Figure 13. Hydrograph of the Tržiška Bistrica at Preska with periodical mean (sQs) and maximum (vQvk) discharges and hourly intensity of rainfall at Zgornje Jezersko

Pretok s 100-letno povratno dobo sta presegli še Lipnica v Ovsišah (slika 11) in Tržiška Bistrica v Preski (slika 12), kjer je bil največji pretok 155 m<sup>3</sup>/s ob 16.30 uri in je presegel dotedaj največji izmerjeni obdobni pretok (slika 13). V Kropi je poplavljjal potok Kroparica.

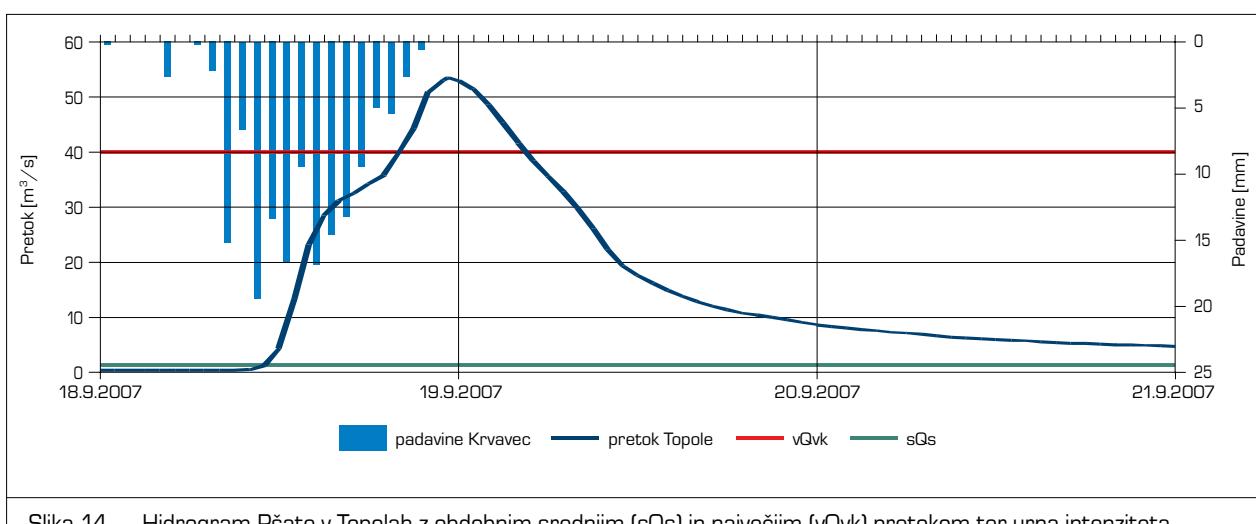
Slika 14. Hidrogram Pšate v Topolah z obdobnim srednjim (sQs) in največjim (vQvk) pretokom ter urna intenziteta padavin na Krvavcu

Figure 14. Hydrograph of the Pšata at Topole with periodical mean (sQs) and maximum (vQvk) discharges and hourly intensity of rainfall on Krvavec

v Tuhinjski dolini. Nevljica v Nevljah je ponoči dosegla pretok 68 m<sup>3</sup>/s, kar je 100-letna povratna doba velikih pretokov. Poplavljali so tudi njeni pritoki, najbolj Motnišnica v Motniku in Hruševka. Pšata je obsežno poplavljala v Komendi in okolici. V Topolah je pretok konice visokovodnega vala dosegel 52 m<sup>3</sup>/s, kar je 100-letna povratna doba velikih pretokov (slika 14). Kamniška Bistrica v Kamniku je 18. septembra pozno zvečer dosegla največji pretok 146 m<sup>3</sup>/s, kar je 5- do 10-letna povratna doba velikih pretokov, na Viru pa zaradi močnega pritoka Pšate 100-letno povratno dobo velikih pretokov. Rača s pretokom s 25- do 50-letno povratno dobo je še dodatno povečala pretok Kamniške Bistrice na izlivu v Savo.

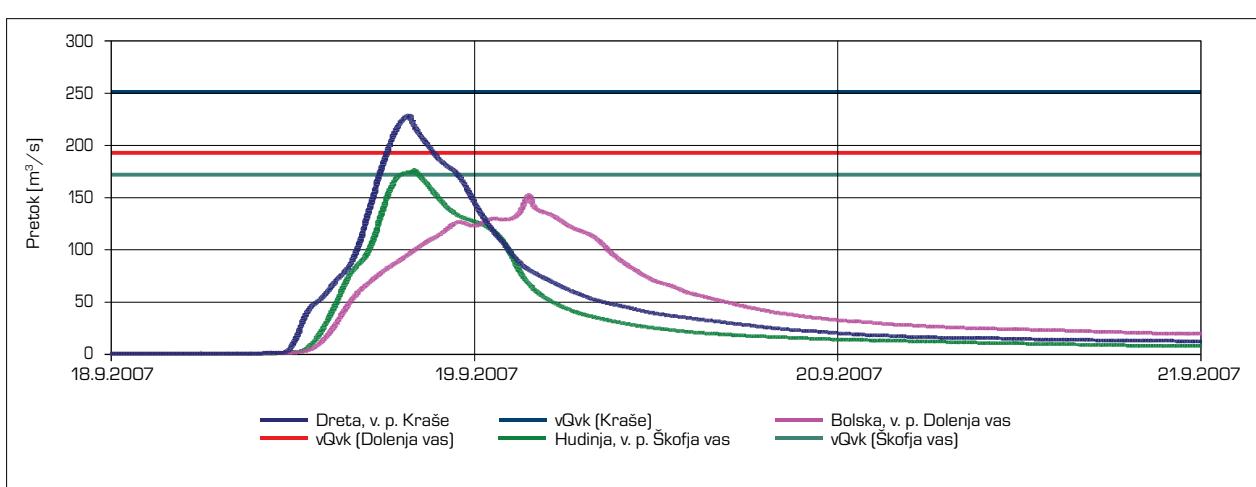
Slika 15. Hidrogrami Drete v Krašah, Bolske v Dolenji vasi in Hudinje v Škofji vasi ter največji obdobni (vQvk) pretoki

Figure 15. Hydrographs of the Dreta at Kraše, Bolska at Dolenja vas and Hudinja at Škofja vas, and periodical maximum (vQvk) discharges

V poznih popoldanskih in večernih urah, ko so reke v zahodni Sloveniji že začele upadati, se je glavnina padavin pomaknila nad osrednjo in vzhodno Slovenijo, v porečji Savinje in Dravinje. V povodju Savinje je poplavljalo več manjših rek, potokov in hudournikov ter Savinja v spodnjem toku. Dreta v Krašah je dosegla pretok 224 m<sup>3</sup>/s, kar je 25- do 50-letna povratna doba velikih pretokov (slika 15). Paka v Rečici pa 5- do 10-letno povratno dobo. Bolska v Dolenji vasi je dosegla največji pretok 150 m<sup>3</sup>/s, kar je 20- do 25-letna povratna doba (slika 15). Poplavljeno je bilo območje ob sotočju z Ložnico. Ložnica je v Levcu s pretokom konice vala 120 m<sup>3</sup>/s presegla 100-letno povratno dobo velikih pretokov (slika 16), prav tako Hudinja v Škofji vasi s pretokom 173 m<sup>3</sup>/s (slika 15). Narasli in poplavljali so tudi manjši potoki in hudourniki.

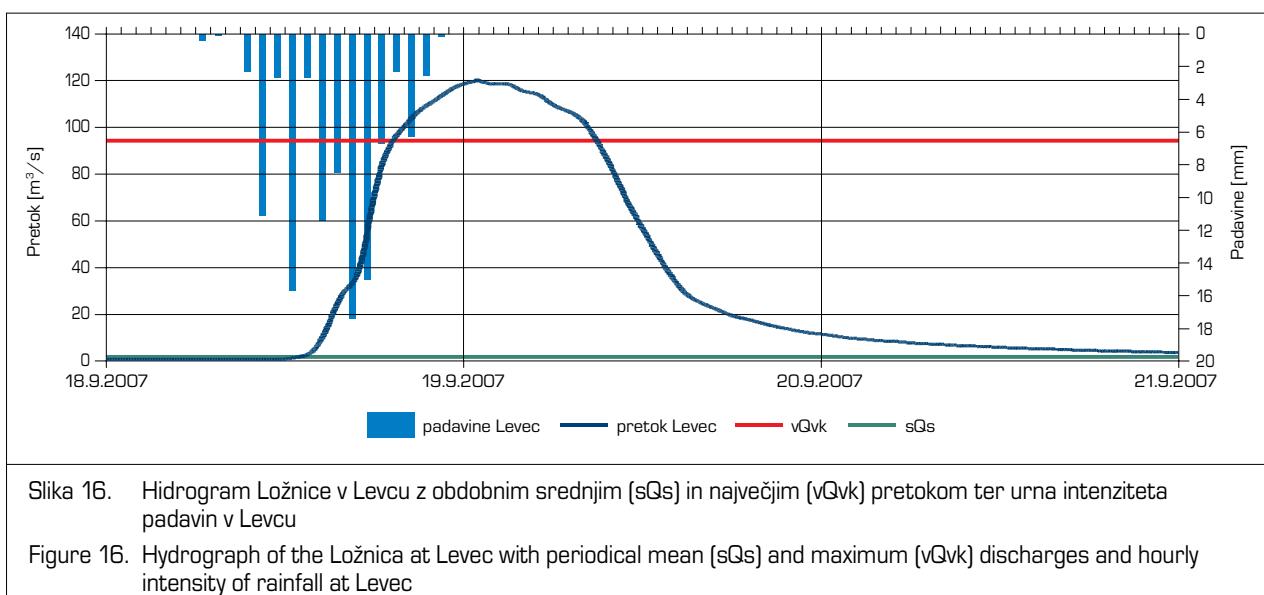
Slika 16. Hidrogram Ložnice v Levcu z obdobjnim srednjim [sQs] in največjim [vQvk] pretokom ter urna intenziteta padavin v Levcu

Figure 16. Hydrograph of the Ložnica at Levec with periodical mean [sQs] and maximum [vQvk] discharges and hourly intensity of rainfall at Levec

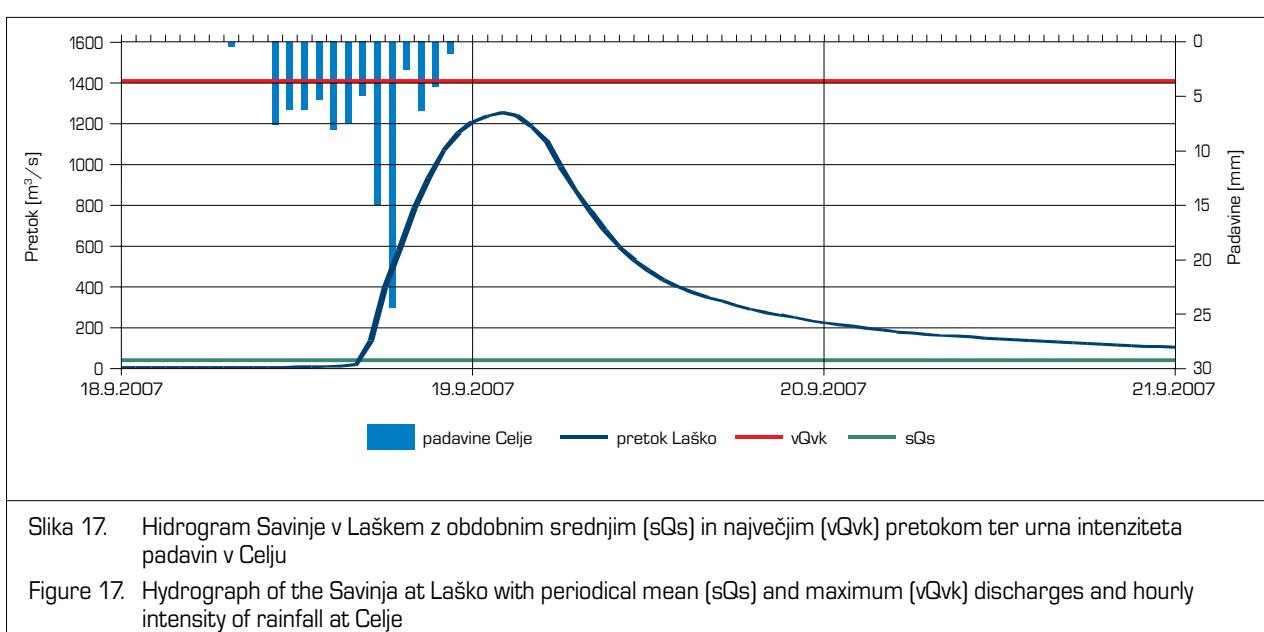
Slika 17. Hidrogram Savinje v Laškem z obdobjnim srednjim [sQs] in največjim [vQvk] pretokom ter urna intenziteta padavin v Celju

Figure 17. Hydrograph of the Savinja at Laško with periodical mean [sQs] and maximum [vQvk] discharges and hourly intensity of rainfall at Celje

Savinja v Solčavi je imela konico visokovodnega vala 18. septembra ob 21. uri. Ta je znašala 29 m<sup>3</sup>/s, kar je srednji pretok. Visokovodni val se je do Nazarij predvsem zaradi močnega pritoka Drete povečal na pretok 20- do 50-letne povratne dobe velikih pretokov. V Letušu je konica vala dosegla 651 m<sup>3</sup>/s, kar je 25- do 50-letna povratna doba. Največji pretok v Laškem, 1254 m<sup>3</sup>/s, je bil dosežen ob 3. uri naslednjega dne (slika 17). Savinja je v Celju v noči z 18. na 19. september 2007 dosegla vrh nasipa, mesta pa ni poplavila.

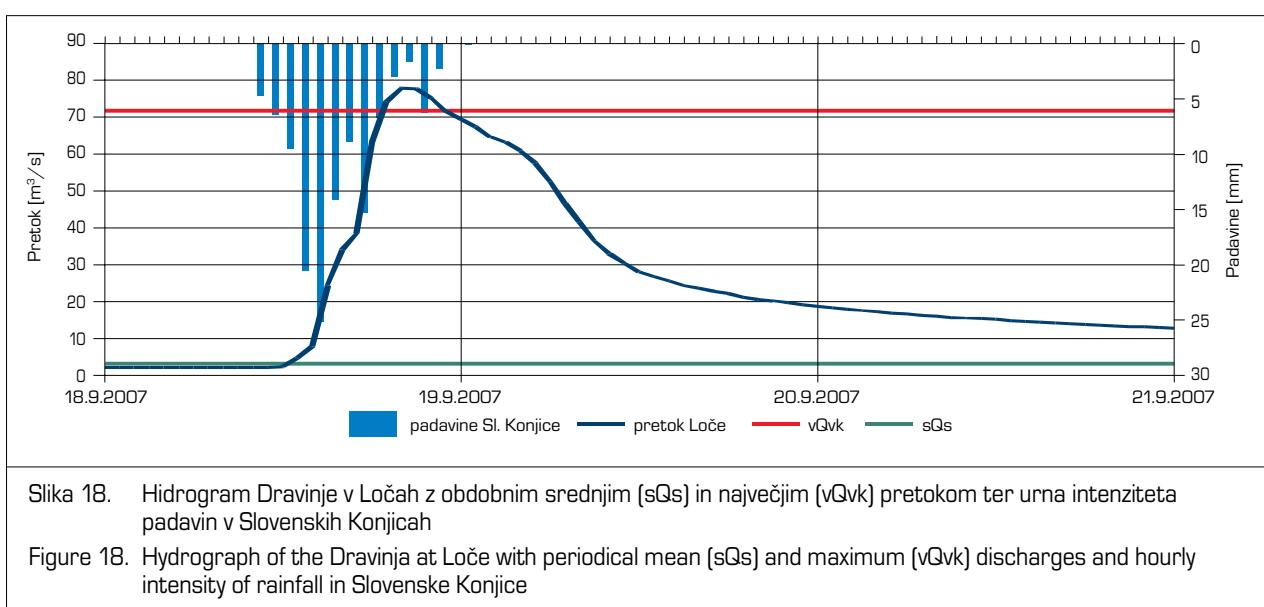
Slika 18. Hidrogram Dravinje v Ločah z obdobjnim srednjim [sQs] in največjim [vQvk] pretokom ter urna intenziteta padavin v Slovenskih Konjicah

Figure 18. Hydrograph of the Dravinja at Loče with periodical mean [sQs] and maximum [vQvk] discharges and hourly intensity of rainfall in Slovenske Konjice

Dravinja je v Ločah dosegla najvišji pretok 18. septembra 2007 okoli 22. ure,  $78 m^3/s$  (slika 18), kar je največji zabeležen pretok v 25-letnem opazovalnem obdobju na tej vodomerni postaji, povratna doba pa med 20 in 50 let. V Makolah, 18 km dolvodno, je bil v zgodnjih jutranjih

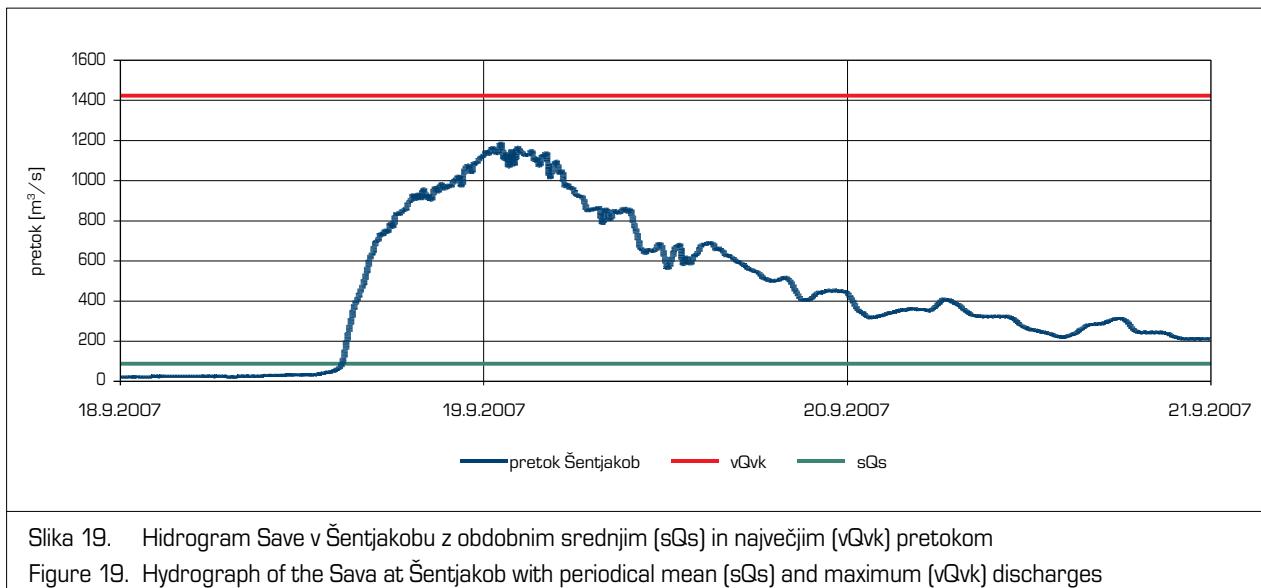
Slika 19. Hidrogram Save v Šentjakobu z obdobjnim srednjim (sQs) in največjim (vQvk) pretokom

Figure 19. Hydrograph of the Sava at Šentjakob with periodical mean (sQs) and maximum (vQvk) discharges

Zaradi velikih pretokov Sore, Bohinjske Bistrice, Tržiške Bistrice, Kamniške Bistrice in drugih rek je naraščala Sava. Vzgornjem toku je bila Sava visoka predvsem zaradi prispevka Save Bohinjke, ki je zbrala vode z območja Bohinja, pa tudi Lipnice s Kroparico. Sava Bohinjka je imela v Bodeščah 10- do 20-letno visoko vodo. Največji pretok Save v Šentjakobu je bil  $1157 \text{ m}^3/\text{s}$  (slika 19). Povratne dobe visokovodnih konic Save v srednjem in spodnjem toku so bile do 20 let.

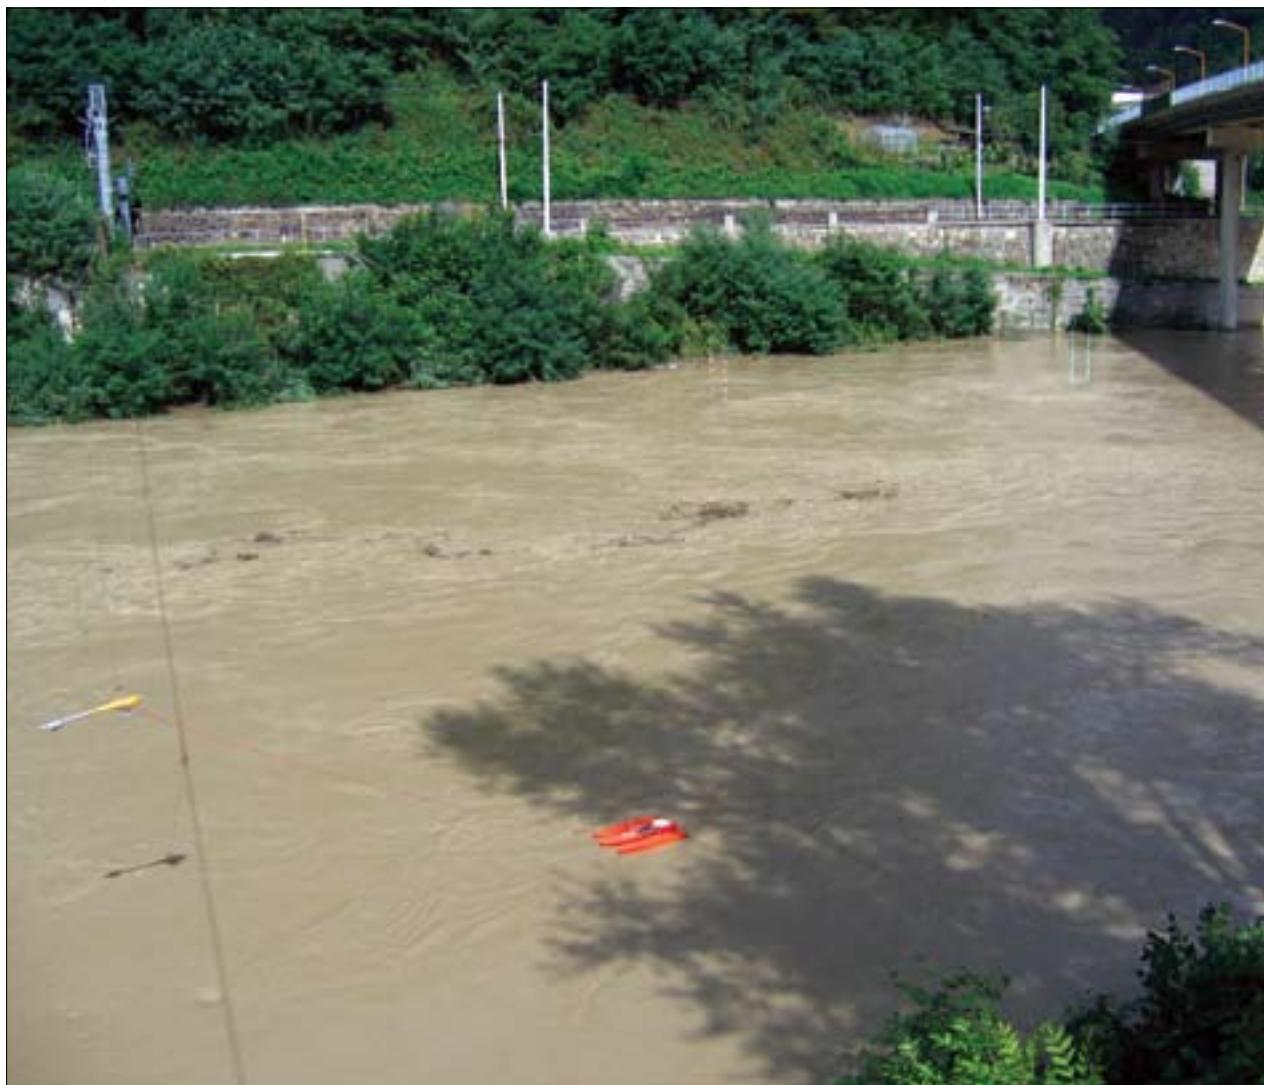
Slika 20. Meritev pretoka Save v Hrastniku 19. septembra 2007 opoldne (foto: M. Burger)

Figure 20. Discharge measurement of the Sava at Hrastnik on 19 September 2007 at noon (photo: M. Burger)

19. septembra popoldne so vse reke že upadale (slika 20) in so v prihodnjih dneh upadle večinoma do srednjih pretokov. V preglednici 1 so podani največji zabeleženi vodostaji in pretoki med 18. in 19. septembrom 2007 na vodomernih postajah državnega hidrološkega monitoringa površinskih voda.
