ZAŠČITA REGIONALNE CESTE KALCE—COL PRED PADAJOČIM KAMENJEM

Protection of the Kalce – Col regional road from falling rocks

Aleš Horvat*, Marko Koren**, Polona Savnik*** UDK 625.711.1(497.4)

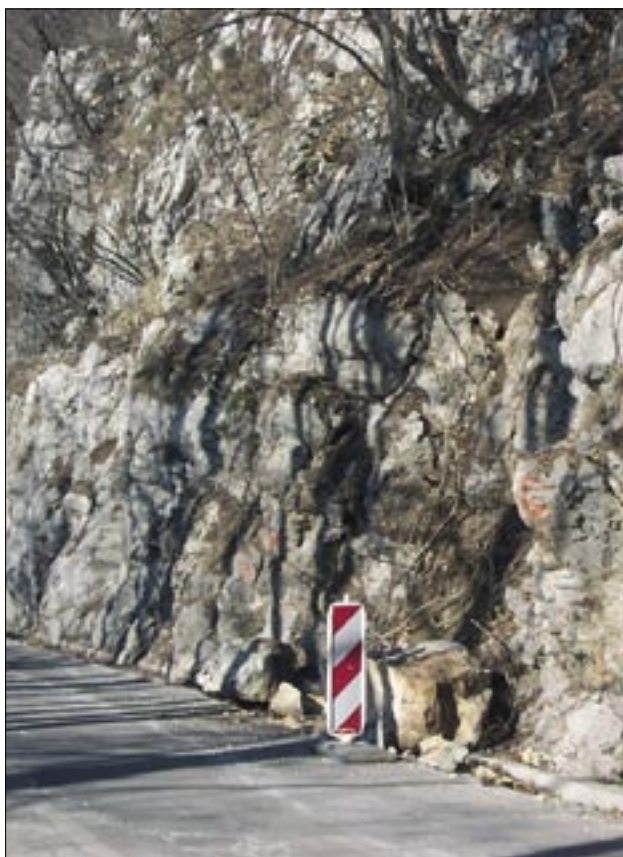
Slika 1. Ostanke skal na regionalni cesti pri Colu po poružitvi dne 04. 02. 2006 (foto: T. Jeršič)
 Figure 1. Rocks on the regional road near Col after a rockfall on 4 February 2006 (photo: T. Jeršič)

Do ponovne sprožitve je prišlo prav tako v kilometru 19,370 dne 04. 02. 2006. S pobočja nekaj metrov nad cesto se je sprožilo okoli 10 m³ kamenja manjših velikosti, pomešanega s prstjo. Sproženi material se je v celoti odložil na cesti.

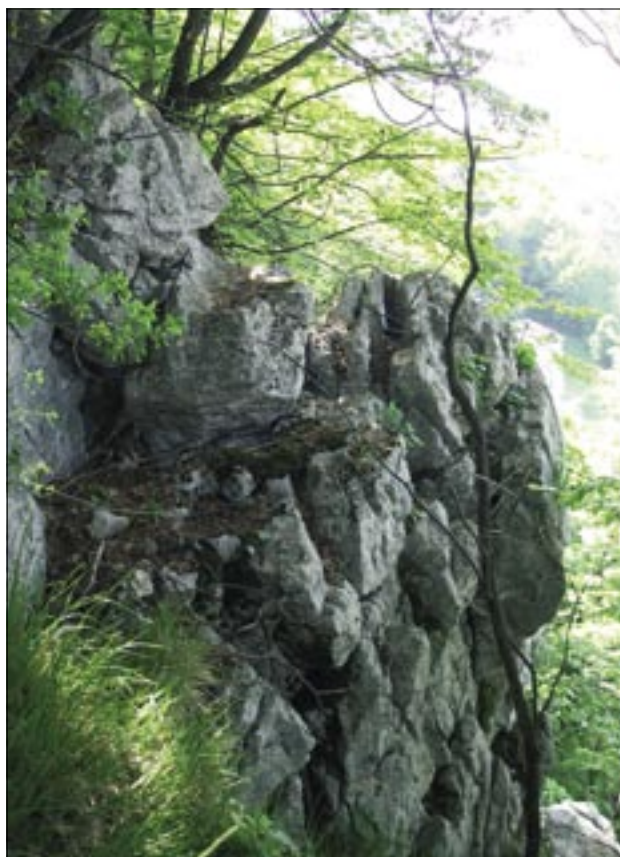
Slika 2. Razpokana kamnina na pobočju nad regionalno cesto (foto: M. Koren)
 Figure 2. Decaying rock aggregate on the slope above the regional road (photo: M. Koren)

Pobočje nad in pod cesto gradijo sivi in temno sivi ploščasti apnenci z vložki zrnatega bituminoznega dolomita. Kamnina je na celotnem odseku zaradi bližine tektonskega preloma in zaradi ostrih podnebnih razmer močno razpokana in preperela. Na policah, ki prekinjajo sklano brežino, so odloženi apnenčasti gruščci, pomešani s prstjo. Na položnejših delih brežine se nahaja veliko labilnih skalnih blokov različnih velikosti, ki so posledica intenzivnega preperevanja in preteklih sprožitvev.

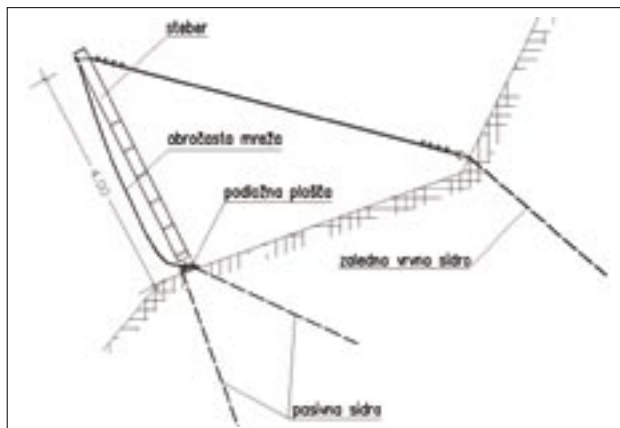
Slika 3. Skica varovalne lovilne podajne ograje s sestavnimi deli
 Figure 3. Sketch of a flexible rockfall barrier with component parts

Ograje višine 4,00 m so dimenzionirane tako, da lahko absorbirajo do 250 kJ energije. Mreža je sestavljena iz

obročev 7-krat navite jeklene žice premera 3 mm. Preko te mreže je položena diagonalno pletena žična mreža za zaustavljanje drobnih kosov kamnine. Dolžina pasivnih sider in dolžina vrtnih sider znaša 3,00 m. Zavorni obroči so vstavljeni le na nosilne jeklene vrvi, ki so pritrjene na stranska vrvna sidra. Za enakomernejšo porazdelitev sil v okolici opornika so nameščene spiralne žične vzmeti.

Osnovni način delovanja varovalnih lovilnih podajnih ograj je v dinamičnem prenosu energije padajočega kamenja in skal. Energijo najprej delno prevzame obročasta mreža, nato se energija zmanjša na zavornih obročih, preostala energija pa se prenese preko sider na okoliška tla. Zaradi dinamičnega prenosa energije so ti objekti mnogo učinkovitejši od togih lovilnih objektov. Odvisno od vrste lovilne

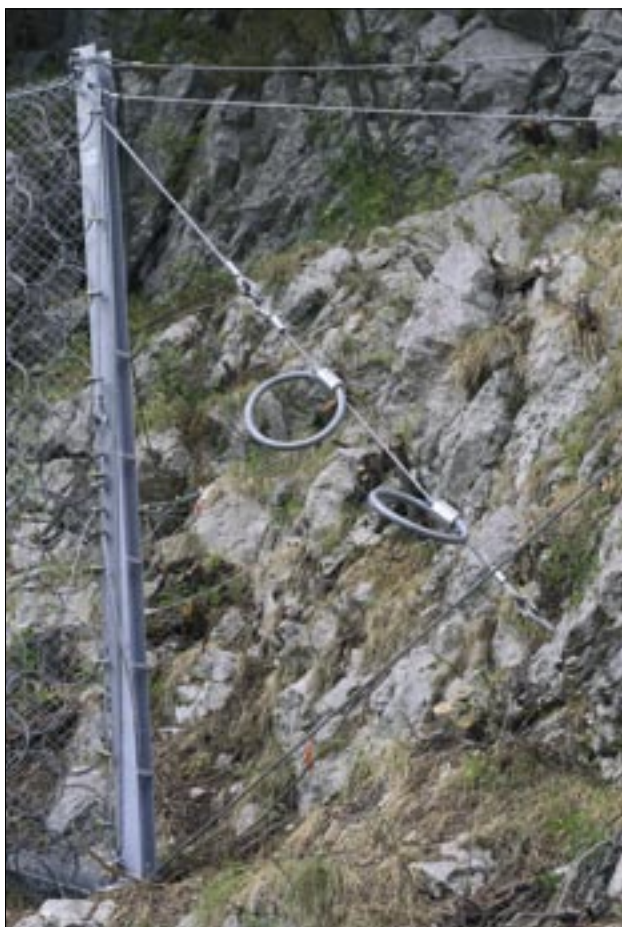
Slika 4. Zavorni obroči na nosilnih jeklenih vrveh, ki so pritrjene na stranska vrvna sidra (foto: P. Savnik)

Figure 4. Brake rings on the support ropes, which are fixed to a lateral spiral rope anchor (photo: P. Savnik)

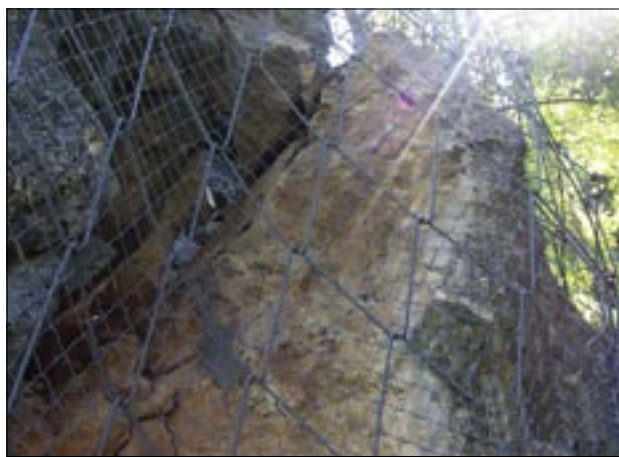
Slika 5 (a-b). Zavarovanje z globoko sidranimi spiralno-žičnimi mrežami visoke natezne trdnosti (foto: A. Rus)

Figure 5 (a-b). Protection with deeply anchored spiral-wire nets of high stretch strength (photo: A. Rus)

Na mestih, kjer zaradi konfiguracije terena lovilne podajne ograje ne bi mogle zadržati kamenja in skal z višjih predelov, se je krušljive skalne stene utrdilo z mrežami visoke natezne trdnosti. Na enak način se je utrdilo tudi skalne stene pod ograjami in pod cesto. Za utrditev bolj homogenih skalnih delov, kjer je pričakovati zruške manjših velikosti, se je uporabilo sistem globoko sidranih, diagonalno pletenih žičnih mrež visoke natezne trdnosti. Močno razgibane, preperete dele pobočja in posamezne labilne skalne bloke pa se je utrdilo s sistemom globoko sidranih spiralno-žičnih mrež visoke natezne trdnosti. V obeh primerih gre za aktivno učvrstitev, pri kateri pritisk mreže na skalno podlago prepreči krušenje.

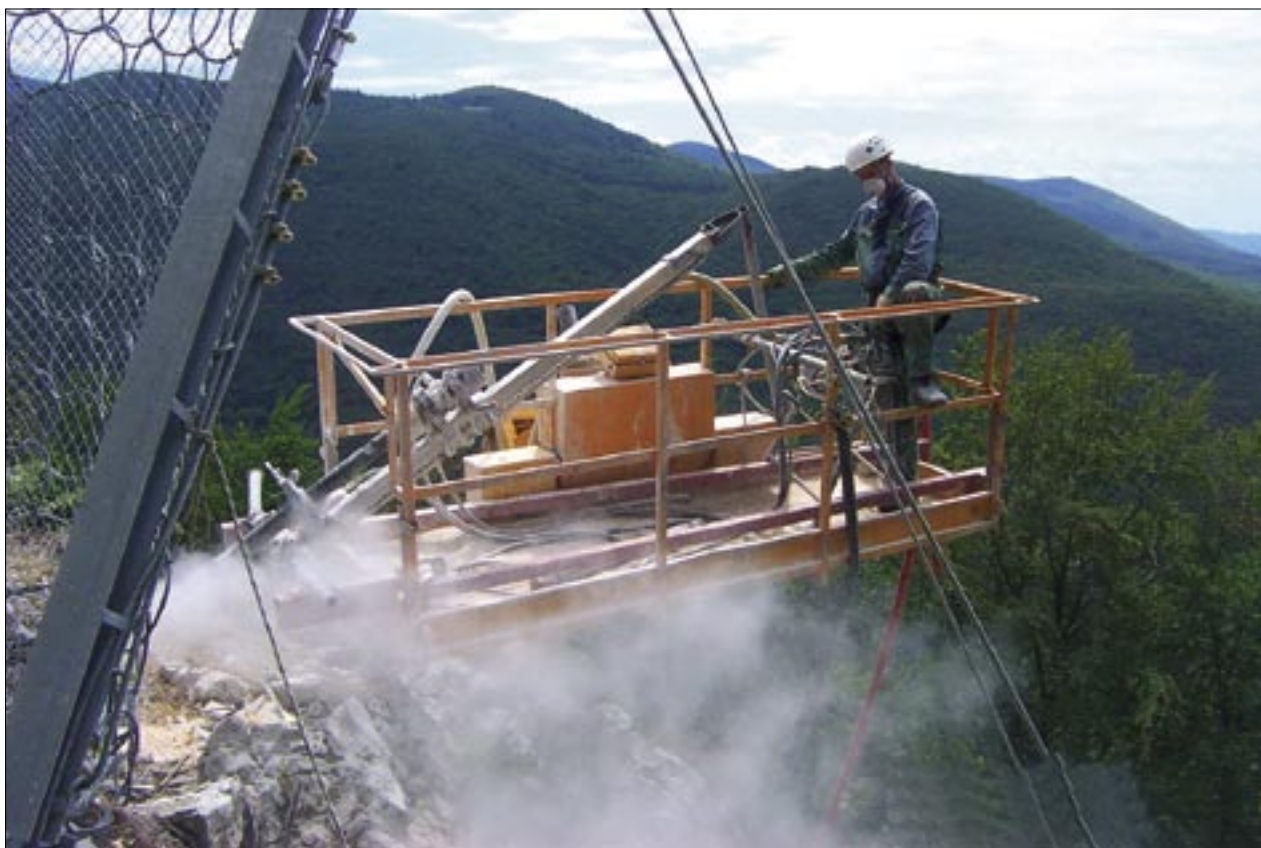
Slika 6. Vrtanje lukenj za sidra s prenosno vrtno garnituro, s pomočjo avtodvigala (foto: A. Rus)
 Figure 6. Drilling anchor holes using a portable drilling set with the help of a car jack (photo: A. Rus)

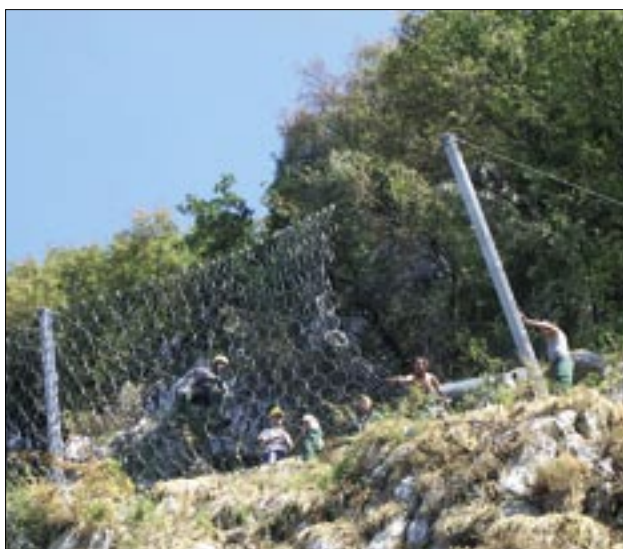
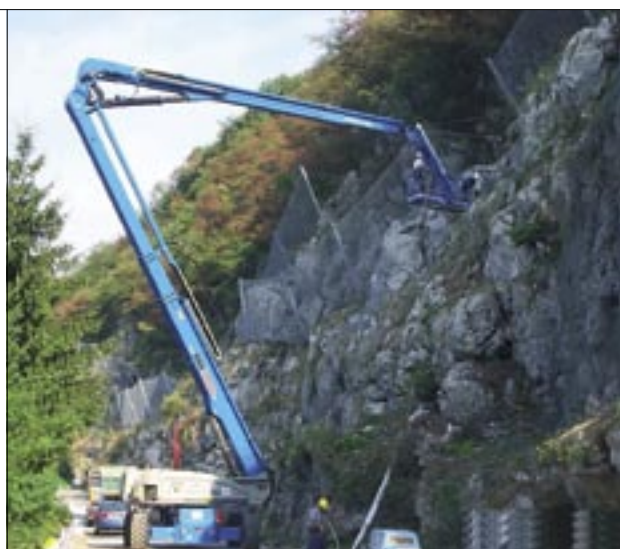
Slika 7 in 8. Izvedba lovilnih podajnih ograj pogosto zahteva uporabo alpinistične opreme (foto: P. Savnik). V bližini prometnic so v veliko pomoč dvižne ploščadi in avtodvigala (foto: A. Rus)
 Figures 7 and 8. Exacting construction work on the flexible rockfall barrier requires the use of climbing equipment (photo: P. Savnik). Near traffic routes, various kinds of platform and car jacks can be very helpful (photo: A. Rus).

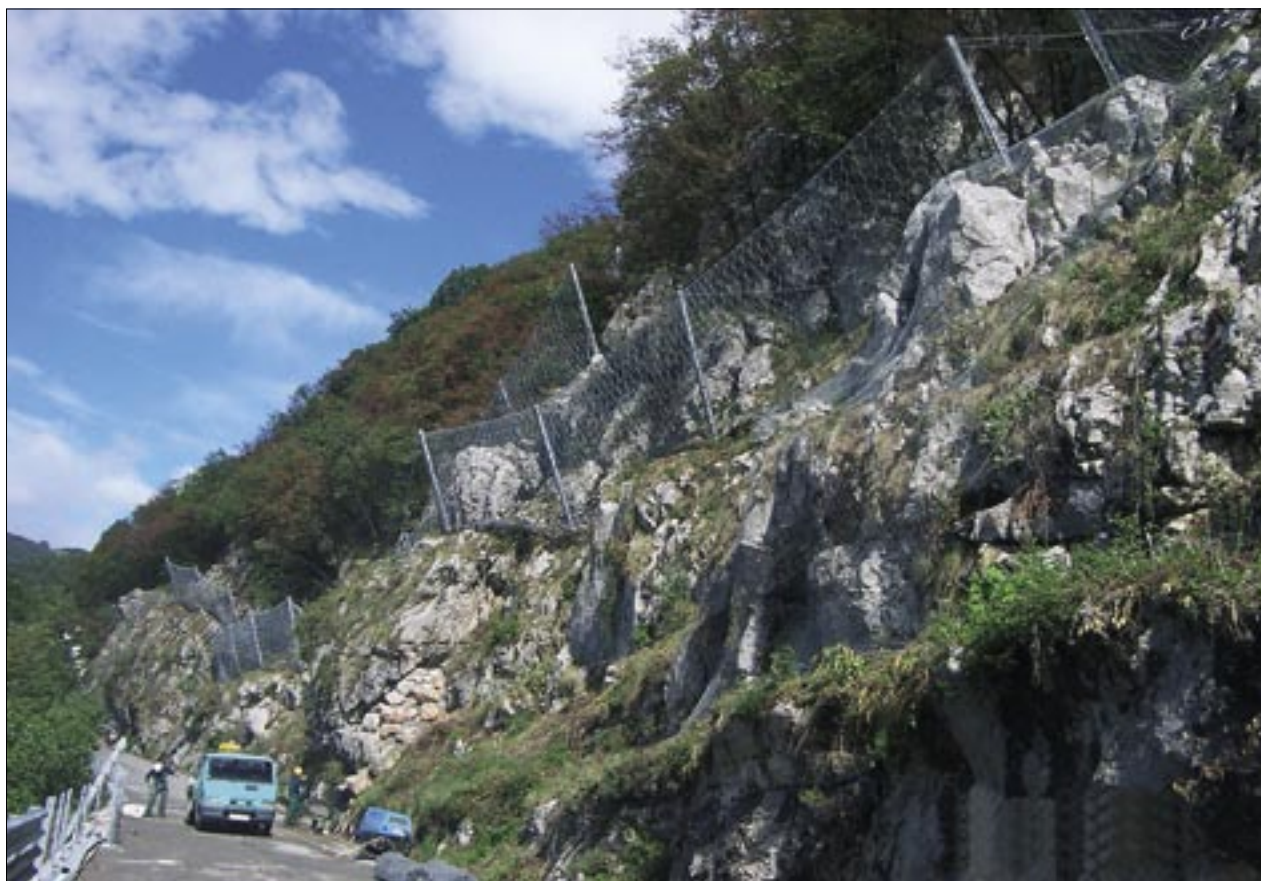
Slika 9. Pobočje nad regionalno cesto po izvedbi lovilnih podajnih ograj (foto: A. Rus)

Figure 9. Slope above regional road with lines of flexible rockfall barriers (photo: A. Rus)

Nad regionalno cesto Kalce–Col pri Colu so lovilne podajne ograje izvedene v 8-ih linijah, v skupni dolžini 229,00 m. Lokacije posameznih ograj so bile določene na podlagi računalniške simulacije poti gibanja skalnih gmot in na podlagi terenskega ogleda. Ograje so postavljene na mestih, kjer je računalniška simulacija pokazala, da se skale najmanj odbijajo od pobočja. Natančen potek linij in mikrolokacije opornikov so bile določene pri detajlni zakoličbi. Zaradi nepredvidljive poti padajočega kamenja in skal se linije ograj med seboj delno prekrivajo.
