POTRES 8. OKTOBRA 2005 V PAKISTANU

Earthquake of 8 October 2005 in Pakistan

Renato Vidrih*, Matjaz Godec**, Miha Tomažević*** UDK 550.34(549.1)

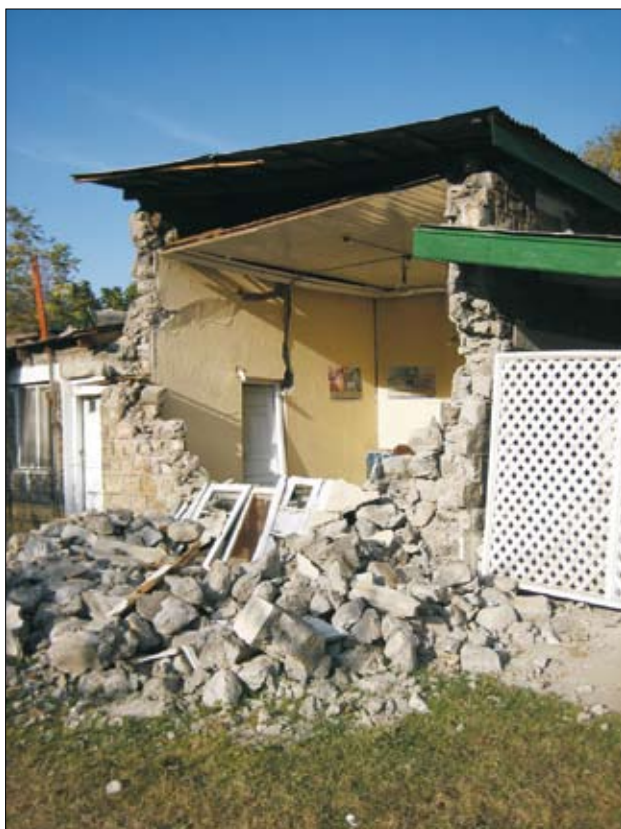
Kamnite zgradbe so običajnejše na podeželju kakor v mestih. Kakovost malte in uporabljenega kamnena je slaba predvsem zaradi ekonomskega položaja ljudi. Uporaba zaobljenega, gladkega kamnena je tudi prispevala k slabi povezanosti. Prav tako ni bilo nobenih vodoravnih povezav na ravni stropov. Grede so le nad okni in vratih, brez nam znanih vencev, ki povezujejo konstrukcijo. Prav tako tudi ni bilo kakršnih koli navpičnih vezi. Zato so bile porušitve neizogibne (slika 9).

Slika 9. Balakot: zidovi niso povezani z vezmi. Porušitev kamnitega zidu zaradi nihanja pravokotno na ravnino.

Figure 9. Balakot: masonry walls are not connected with bond-beams. Collapse of a stone-masonry wall as a result of out-of-plane vibrations.

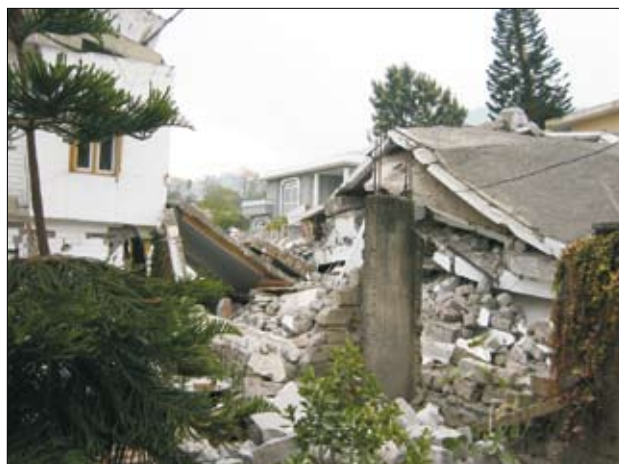
Čeprav so položeni v cementno malto, pred zidanjem blokov niso močili z vodo. Takšna gradnja je imela običajno betonske stropne. Porušitev zgradb iz betonskih zidakov je bila najpogostejši vzrok poškodb in žrtev v mestih. Vzroki porušitev so bili: slaba kakovost betona, uporabljenega za izdelavo blokov, slaba kakovost malte, nezadostna debelina sten (najpomembnejši strižni deli za prevzem potresnih sil), nepovezanost sten v različnih smereh in slabe povezave v vogalih. Po potresu so bile jasno vidne posledice: zidovje je razpadlo kakor bi bilo iz kock, na betonskih blokih pa ni bilo sledu malte (slika 10).

Slika 10. Muzaffarabad: v ospredju porušena hiša iz betonskih blokov, v ozadju nepoškodovana hiša iz opeke in levo močno poškodovana hiša iz kamnitih blokov.

Figure 10. Muzaffarabad: collapsed concrete block masonry house (front), non-damaged clay brick masonry house (in the back) and heavily damaged concrete block masonry house (left).

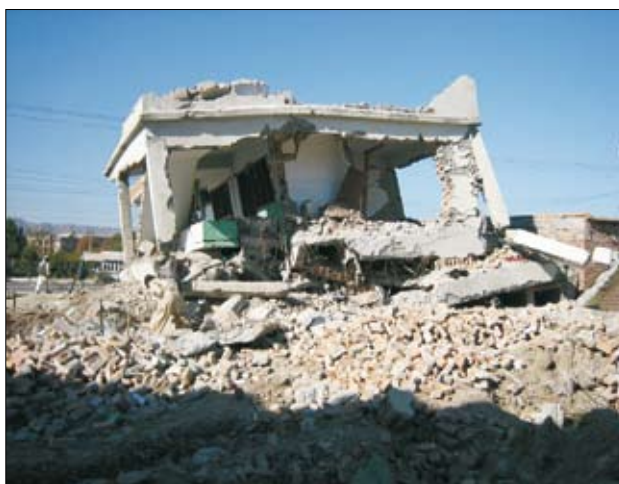
Slika 11. Abbotabad: ostanki armiranobetonske stavbe z zidanimi opečnimi polnili.

Figure 11. Abbotabad: debris left of an r.c. frame structure with masonry infill walls.

primerjavi s togimi prečkami. Porušitve te vrste zgradb so bile torej posledica pomanjkljivosti pri projektiranju na potresne sile. Težave predstavljajo pomanjkljivosti pri polaganju armature: slabo preklapljanje in sidranje armature in pomanjkanje stremenske armature. V mestih so bili tudi pogosti primeri gradnje večetažnih objektov z mehkim pritličji (velike odprtine v pritličjih, potrebne za uporabo prostorov za gostinske ali trgovske namene, v višjih etažah pa stanovanja, s stenami). Končne posledice so bile seveda porušitve stavb, od nerazpoznavnega kupa ruševin (kjer bi težko ugotovili, kaj in zakaj se je podrl), zlaganja stropnih plošč (palačinke), do hudih nagibov in delnih porušitev zaradi mehkih pritličij (slike od 11 do 19).

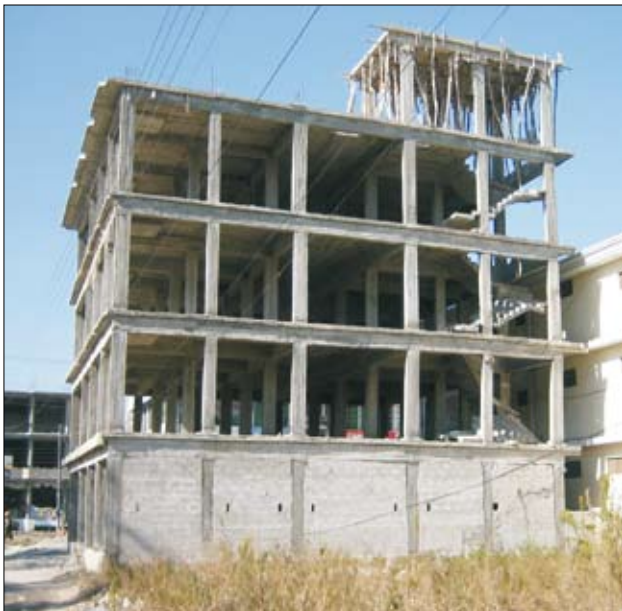
Slike 12. Abbotabad: nedokončana armiranobetonska okvirna konstrukcija z zidanimi polnili. Zidana polnila v pritličju so območje poškodb preselila v prvo nadstropje. V eni smeri šibki stebri in stopnišče v enem od vogalov so povzročili nastanek plastičnih členkov v stebrih nad pritličjem, velike preostale deformacije zgornjega dela konstrukcije, zasuk konstrukcije zaradi torzijskih vplivov in hude poškodbe stopnišča.

Figure 12. Abbotabad: an r.c. frame structure with masonry infill in the phase of construction. Because of filler walls in the ground floor, the damage to columns did not occur in the ground floor but in higher stories. Weak columns in one direction and a rigid staircase located in one of the corners caused torsional effects. Plastic hinges developed in the columns, resulting in large permanent displacements of the structure. Heavy damage occurred to staircase.

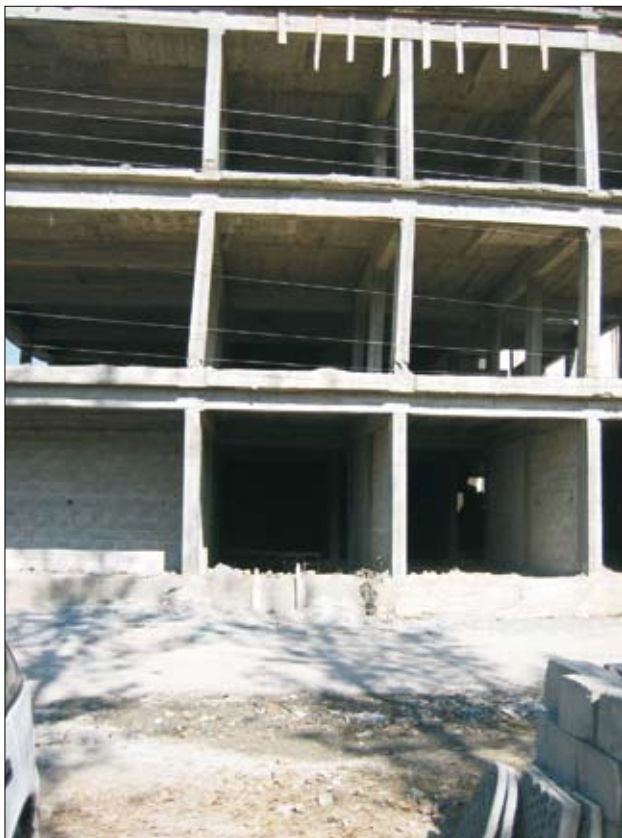
Sliki 13. Prehod iz pritličja, kjer je okvirna konstrukcija zapolnjena z zidanimi polnili, v prvo nadstropje. Detajl.

Figure 13. The transition zone between the ground floor, where the frame structure is filled with concrete block masonry filler walls, and the storey without the filler walls. Detail.

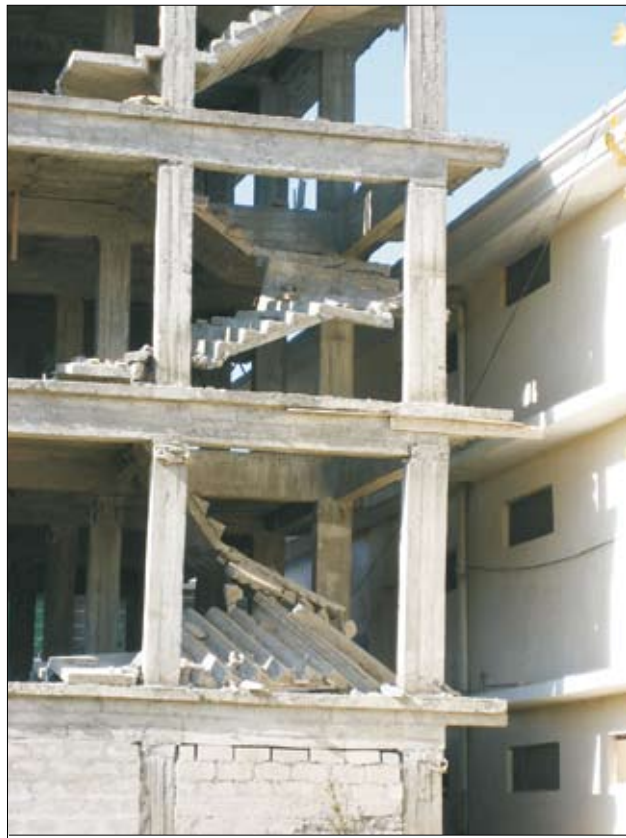
Sliki 14. Detajl poškodb stopnišča v vogalu.

Figure 14. Detail of damage to the staircase in the corner.

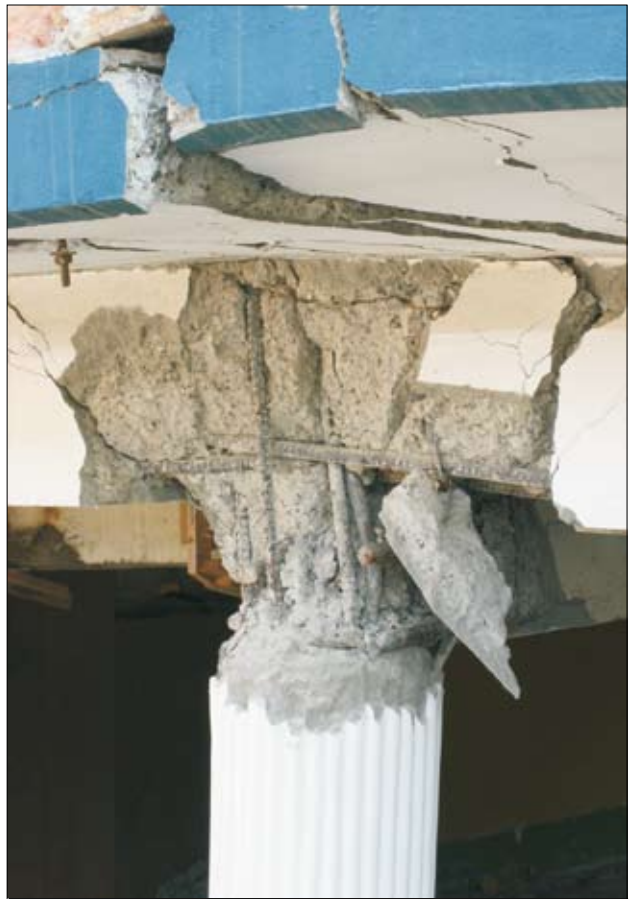
Slike 15. Abbotabad: detajli poškodb porušene armiranobetonske konstrukcije – neustrezno položena armatura vozlišča.

Figure 15. Abbotabad: details of damage of a collapsed r.c. structure - inadequate joint reinforcement.

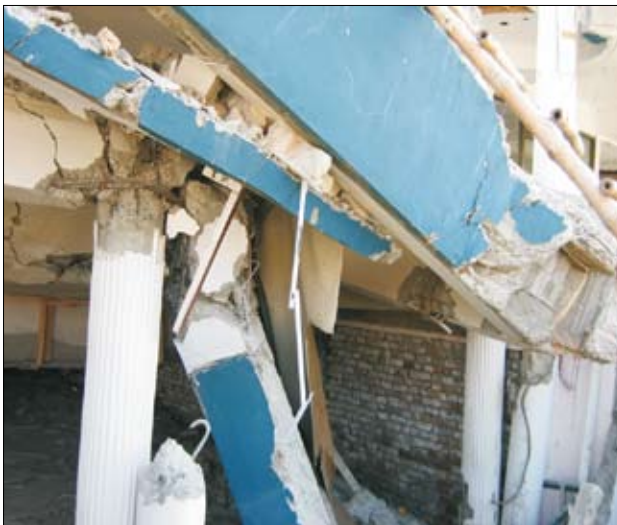
Slika 16. Abbotabad: detajli poškodb porušene armiranobetonske konstrukcije – plastični členki v stebrih in porušena medetažna konstrukcija.

Figure 16. Abbotabad: details of damage of a collapsed r.c. structure - plastic hinges in the columns and collapsed floor structure.

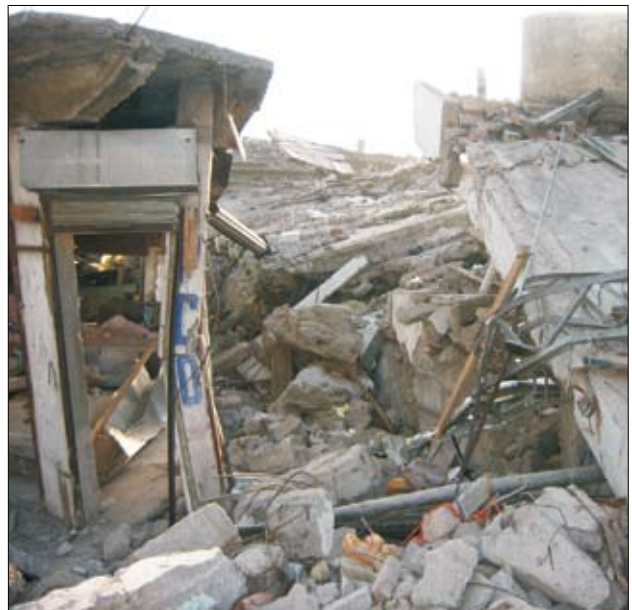
Sliki 17. Balakot: do nerazpoznavnosti porušena armiranobetonska konstrukcija.

Figure 17. Balakot: it is not possible to identify the collapsed r.c. structure.

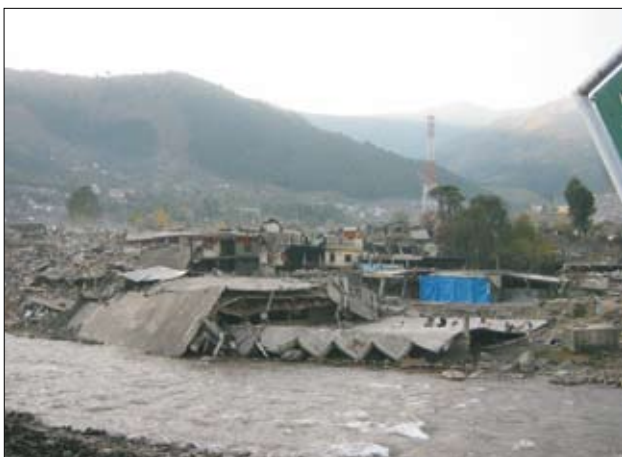
Slika 18. Balakot: porušena armiranobetonska konstrukcija hotela (medetažne konstrukcije so zložene kot palačinke).

Figure 18. Balakot: collapsed r.c. structure of a hotel building (pancaked floor structures).

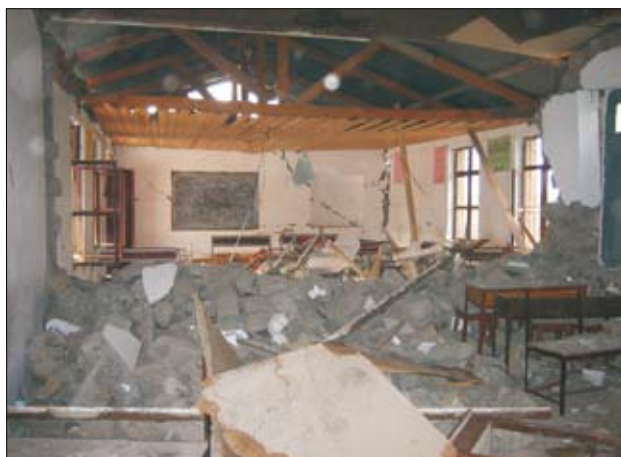
Sliki 20. Na poti v Muzaffarabad: lesena strešna konstrukcija šole, porušeni prečni zid in močno poškodovano obodno zidovje.

Figure 20. On the way to Muzaffarabad: wooden roof structure of a school building, collapsed cross wall and heavily damaged peripheral walls.

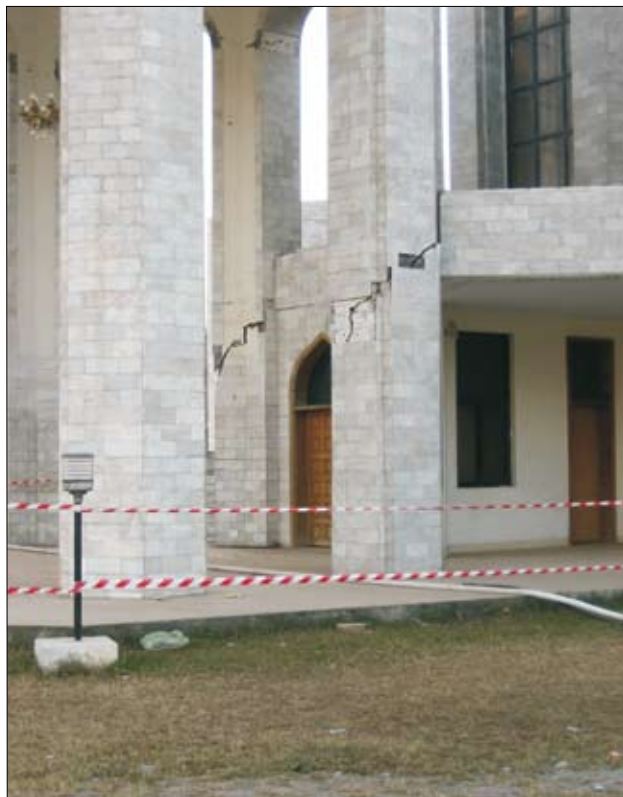
Slika 21. Muzaffarabad: palača vrhovnega sodišča. Strižne poškodbe neustrezno zasnovanih stebrov.

Figure 21. Muzaffarabad: supreme courthouse. Shear damage on inadequately designed r.c. columns.

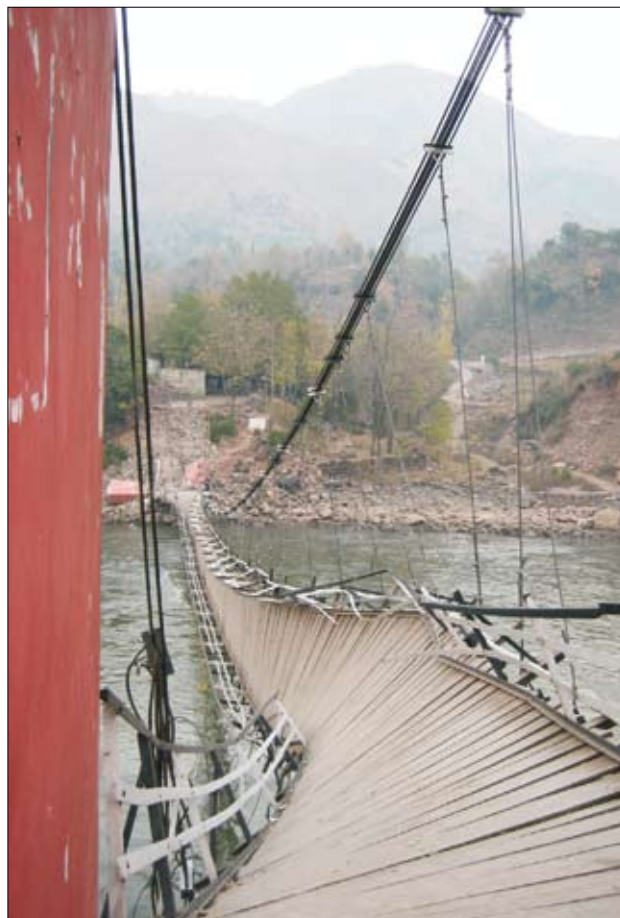
v katere so bili sidrani kablji visečih mostov. Zaradi nestabilnih brežin je prišlo do zdrsov ali celo prevrnitev opornikov, kar je povzročilo padce prekladne konstrukcije. Prekladne konstrukcije so manjše poškodbe utrpeli predvsem na podporah, izjemoma je hujše poškodbe utrpel prečni vezni nosilec prekladne konstrukcije na vmesni obrežni podpori glavnega cestnega mostu v Muzaffarabadu. Na nasprotni podpori istega mostu je viden tudi skoraj metrski premik opornika v prečni smeri (sliki 22 in 23).

Sliki 23. Muzaffarabad: za prehod preko deroče reke Jhelum po visečem mostu, pri katerem se je med potresom na eni strani iztrgal kabel, je treba precej poguma.

Figure 23. Muzaffarabad: courage is needed to cross the Jhelum River on a suspension bridge, where one of the cables has been torn from the anchor block during the earthquake.

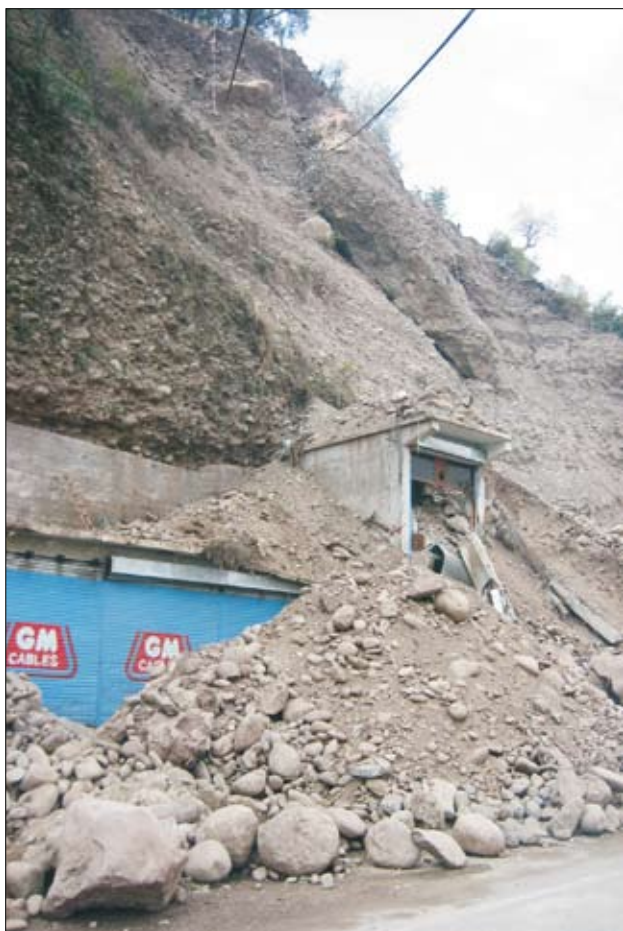
Ljudje za boljšim zaslužkom silijo v mesta tudi v Kašmiru, zaradi pomanjkanja oziroma vse dražjih zemljišč v dolini postavljajo hiše tudi na strmih in nestabilnih pobočjih. Do hiš speljejo ožjo ali širšo pot, kar razmere še poslabša. Tako je potres tudi s proženjem plazov terjal žrtve (slike od 24 do 26).

Slika 24. Muzaffarabad: strma pobočja, ki so jih v ledeniške nanose izdolble reke, so nestabilna. Številni zdrsi in podori so zasuli ceste in pod seboj pokopali stavbe.

Figure 24. Muzaffarabad: steep slopes, cut into glacial deposits by rivers, are not stable. Numerous landslides and rockfalls buried roads and buildings.

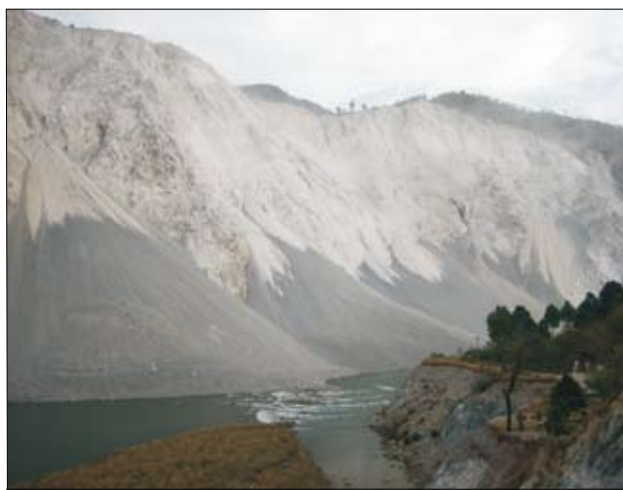
Slika 25. Muzaffarabad: številni zdrsi pobočij nad reko v bližini mesta.

Figure 25. Muzaffarabad: numerous landslides occurred on the slopes above the river in the vicinity of the city.

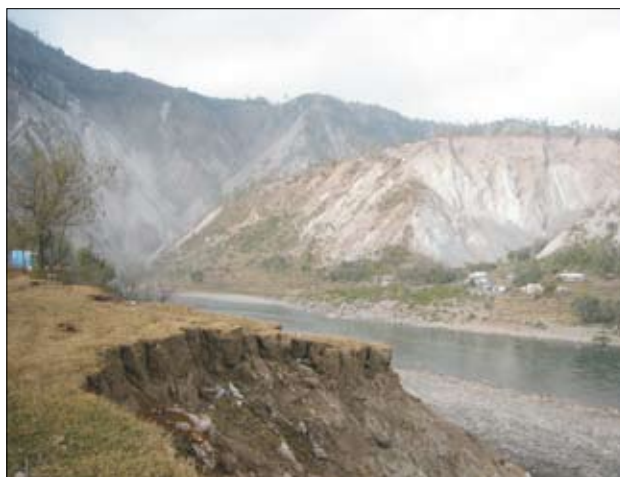
Slika 26. Muzaffarabad: številni zdrsi pobočij nad reko v bližini mesta.

Figure 26. Muzaffarabad: numerous landslides occurred on the slopes above the river in the vicinity of the city.
