VARSTVO PROMETNIC PRED PADAJOČIM KAMENJEM S SISTEMOM GLOBOKO SIDRANIH JEKLENIH MREŽ VISOKIH NATEZNIH TRDNOSTI

Protection of traffic routes from falling rocks with a system of deeply anchored nets of high stretch strength

Aleš Horvat*, Jože Papež**, Janko Černivec*** UDK 625.7:627.41

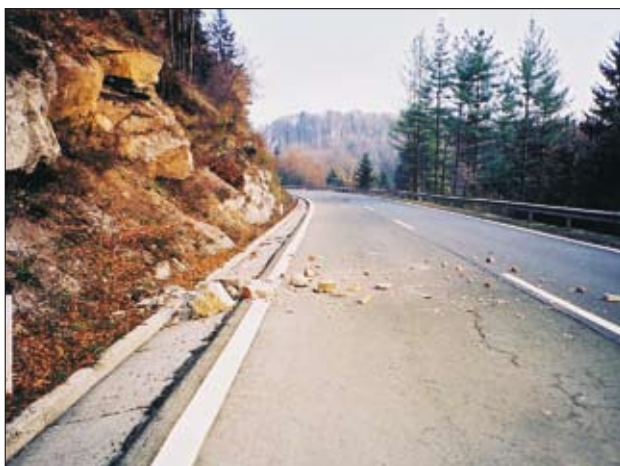
Slika 1. Dolenjska avtocesta – skalni okruški na dolenski avtocesti so se skotalili z brežine, ki je bila preko 20 let neproblematična in zato nezavarovana.

Figure 1. Dolenjska motorway – rocky rubble on the Dolenjska motorway has come from the banks, which were unproblematic 20 years ago and therefore unprotected.

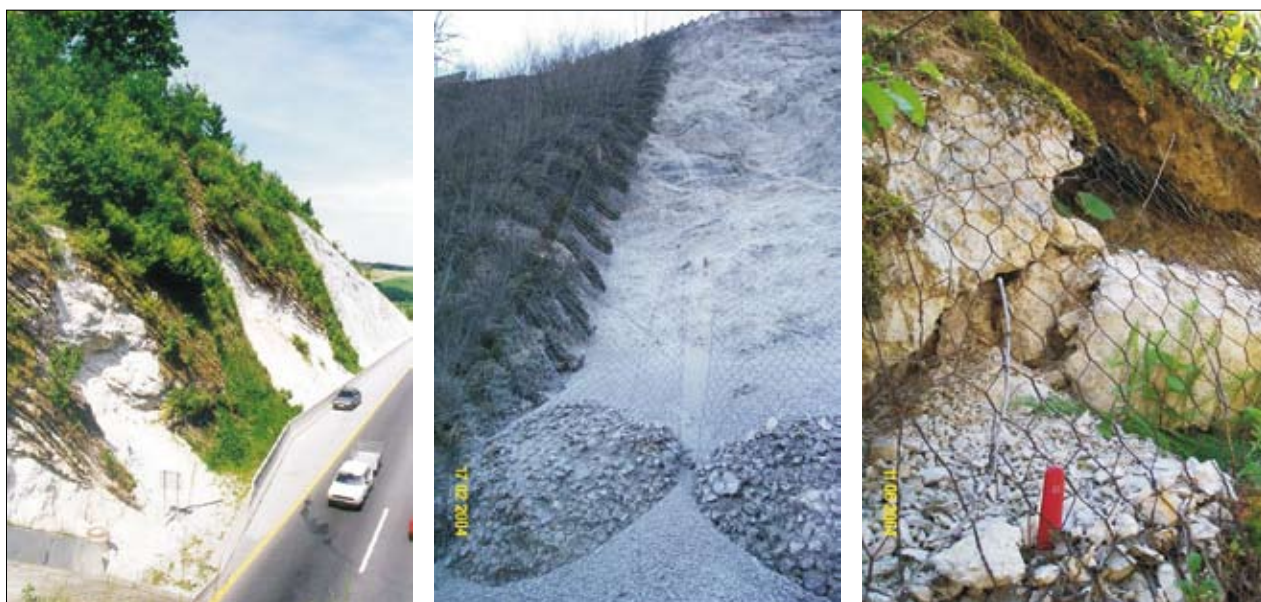
Slike 7, 8 in 9.

Mali vrh – neustrezna zaščita z metodo biotec – velika prometna ogroženost

Mali vrh – inadequate protection with the Biotec method – major traffic hazard

Strma in visoka (nagib 60°–70° in višina 25 m) desna vkopna brežina Mali Vrh na avtocesti Malence – Mali Vrh je bila prvotno zaščitena z metodo protierozijske zaščite Biotec. Izvedena zaščita se je izkazala za neprimerno, saj se je erozija nadaljevala kljub nekajkratnemu dopolnjevanju in obnovi poškodovanih predelov na brežini, zlasti v njenem strmejšem spodnjem delu. Izvedena zaščita ni uspela upočasniti površinskega preperevanja in spiranja erozijskega drobirja z dolomitne brežine, ki se je posledično v velikih količinah zbiral v njenem vznožju. Intenzivno napredovanje vzratne erozije je privedlo do postopnega ustvarjanja erozijskih jarkov in previsov in je močno povečalo ogroženost udeležencev v prometu.

Rastlinje se je v žepih humusa na mreži ponekod dobro razvilo, vendar se ni prijelo s podlago, ampak se je pod njo proces preperevanja in odnašanja preperin neovirano

nadaljeval. Rastlinje tako ni opravilo svoje naloge, ampak je s svojo težo dodatno pritiskalo na že tako tanko, korodirano in plitvo sidrano mrežo. Obstajala je velika nevarnost nastanka večjega zdrsa preperinske plasti, zato je bilo treba brežino sanirati.

Na desnem delu brežine, zaščitenem zgolj z visečimi varovalnimi mrežami, so kot posledica močne erozije nastali globoki erozijski jarki. Erozija je že toliko napredovala, da je obstajala tudi nevarnost porušitve skalnih blokov in večjih gmot. Kljub lovilnemu prostoru med vznožjem brežine in New Jersey varovalnimi ograjami, bi ob morebitni večji zrušitvi z večje višine lahko priletelo kamenje tudi na vozišče.

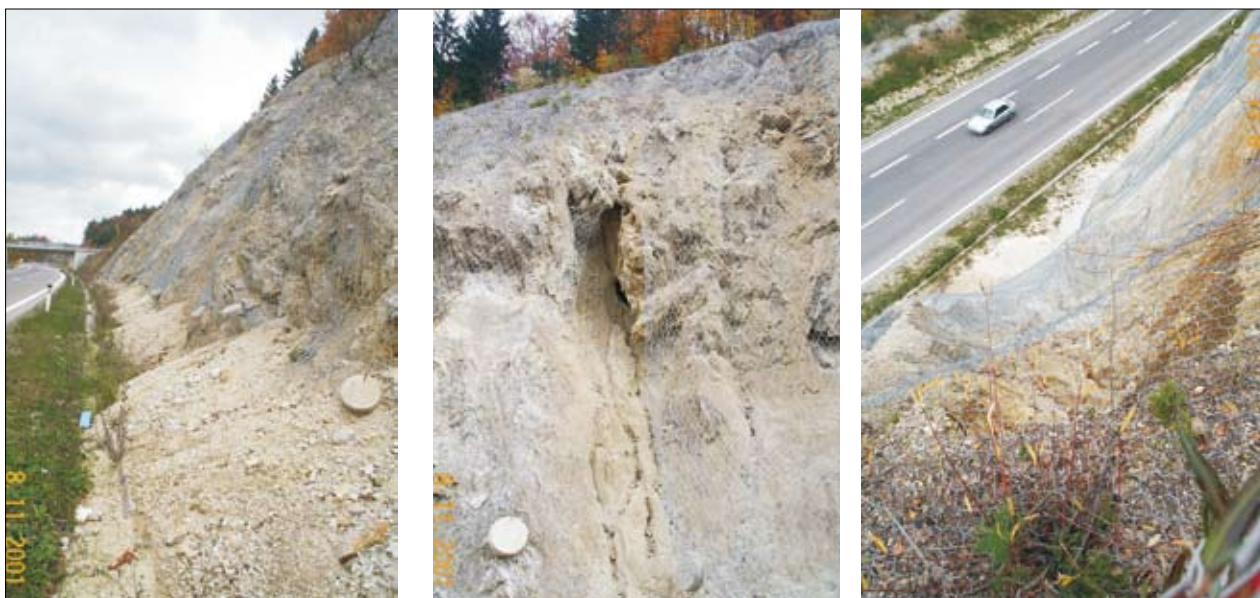
Slike 10, 11 in 12. Polica 7L – stanje pred ukrepanjem – velika prometna ogroženost
 Figures 10, 11 and 12. Polica 7L – situation before measures – major traffic hazard

Strma vkopna brežina Polica 7L (nagib 60° in višina 20 m) na območju hribovja Polica na odseku AC Šmarje Sap – Višnja gora v smeri proti Ljubljani je zaradi geološke zgradbe (svetlo siv, tektonsko pretrt dolomit) zelo občutljiva na različne vrste preperevanja. Težave zaradi zelo strmih in visokih brežin so znane že iz časa gradnje, leta 1989. Brežine so bile oblikovane le z eno vmesno 3,0 m široko bermo, ki jih je višinsko razdelila na dva dela. Enake razmere so bile na severnih brežinah vkopov 1L, 2L, 3L, 4L in 5L, ki so bile v letu 2000 sanirane z ublažitvijo, položitvijo žičnega pletiva in ozelenjene z biotehničnimi ukrepi.

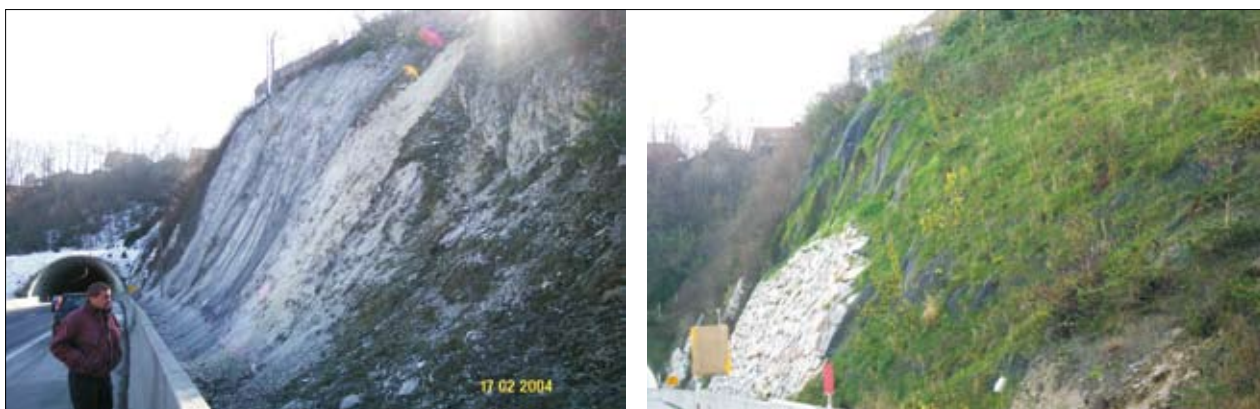
Sliki 13 in 14. Mali vrh – stanje pred izvedbo in po izvedbi ukrepov leta 2005
 Figures 13 and 14. Mali vrh – situation before and after implementation of measures in 2005

- ureditev odvodnjavanja na zgornjem robu brežine (Polica 7L);
- oporo in oblogo spodnjega dela brežine z rustikalno zidanim kamnitim zidom z zalednimi sidri in drenažo (Mali vrh);
- oporo in oblogo vznožja brežine z rustikalno zidanim kamnitim zidom z drenažo (Polica 7L);
- prekritje brežine s sistemom za aktivno učvrstitev in protierozijsko zaščito, z globoko sidrano posebno jekleno žično mrežo natezne trdnosti min. 150 kN/m' in visoke natezne trdnosti žice min. 1770N/mm², ki je na sidriščih preko posebnih pritrditvenih plošč s silo od 30 do 50 kN pritisnjena na podlago (globina pasivnih sider od 3,5–7 m) (Polica in Mali vrh) in

- zatravitev z metodo prebrizga z rastno pulpo in zasaditev s potaknjenci in sadikami pionirskih grmovnih vrst (Polica in Mali vrh).

Premišljenost pristopa se kaže v kombiniranju različnih tehnik zavarovanj glede na dejanske razmere na brežini. V konkretnem primeru je bila uporabljena kombinacija okolju prijazne podzidave previsov z rustikalno zidanim kamnitim zidom in prekritje zgornjega dela brežine s sistemom globoko sidranih jeklenih mrež za aktivno učvrstitev in protierozijsko zaščito. Ta sistem je obstoječi preperinski sloj skupaj z obstoječo razpadajočo mrežo utrdil in pritisnil na podlago. Na ta način je omejeno nadaljnje erozijsko vzvratno spodkopavanje površja brežine in zmanjšana grožnja porušitve večjih razsežnosti. Prav tako je nadzorovano nadaljnje spiranje in erozijsko poglobljanje površja izpod obstoječih mrež.

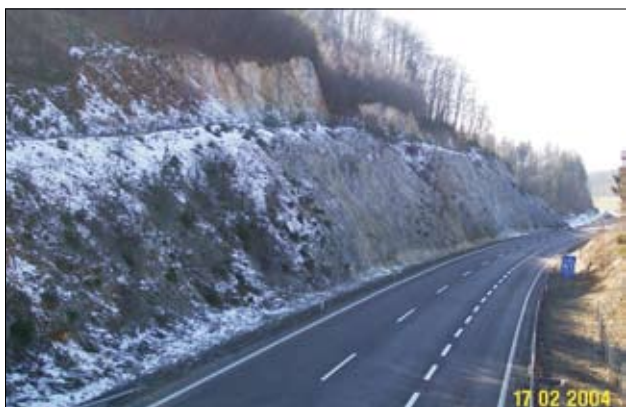
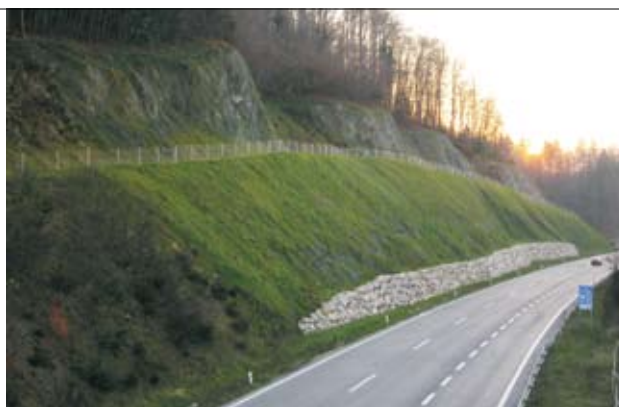
Sliki 15 in 16. Polica 7L – stanje pred izvedbo in po izvedbi ukrepov leta 2005
 Figures 15 and 16. Polica 7L – situation before and after implementation of measures in 2005
