TRAJNO VARSTVO PRED SNEŽNIMI PLAZOVI - USPEŠNOST UKREPOV NAD AC HRUŠICA - VRBA (1993-2005)

Permanent protection against snow avalanches - success of measures above AC Hrušica - Vrba (1993-2005)

Aleš Horvat*, Jože Papež**, Marko Koren*** UDK 551.578.48:614.8.084(497.4)

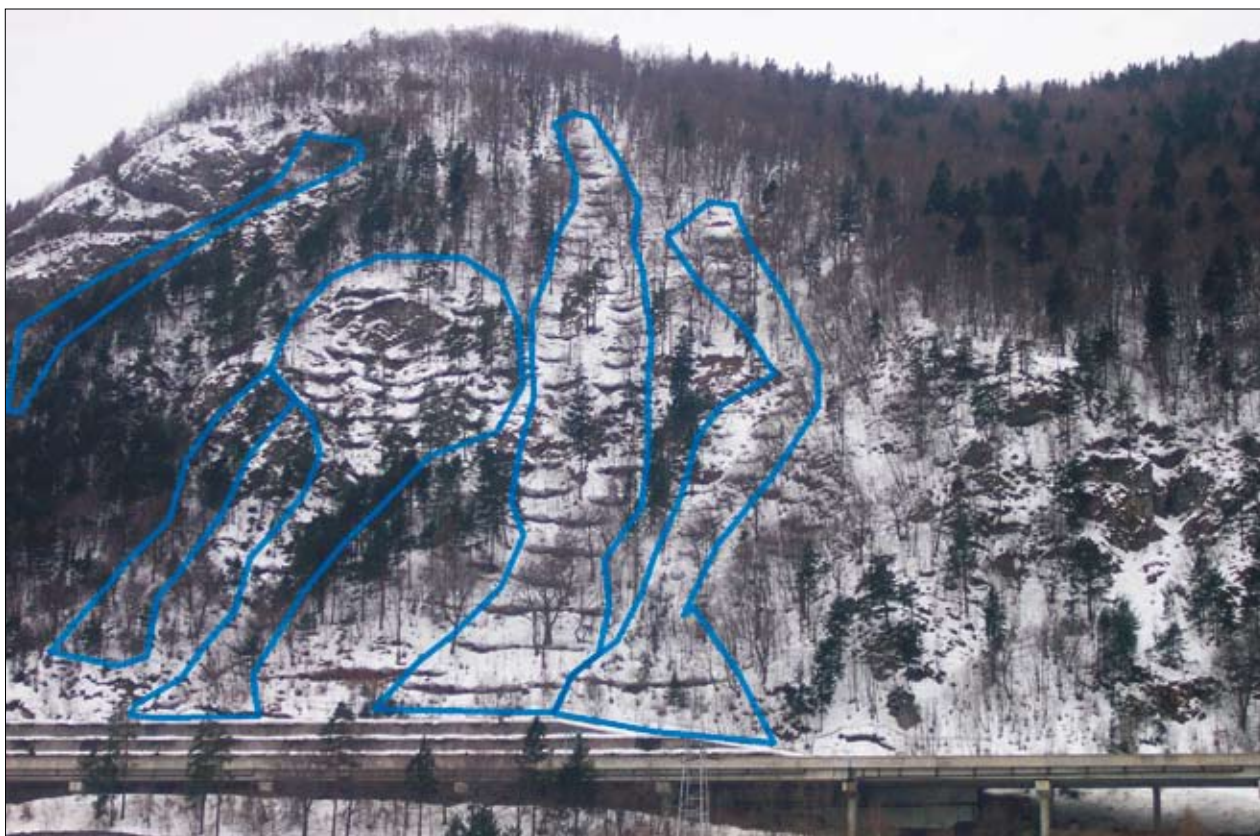
Slika 2. Fotografija pobočja Mežakle nad avtocesto Hrušica - Vrba decembra 2005 z označenimi območji, na katerih so varovalni objekti (foto: PUH)

Figure 2. Photograph of the slope of Mežakla above the Hrušica-Vrba motorway in December 2005 areas marked in which protective objects are located (photo: PUH)

Kljub obilnim snežnim padavinam, visoki skupni snežni odeji, velikim količinam novozapadlega snega v kratkih časovnih obdobjih na pobočju Mežakle v zimi 2005/2006 ni prišlo do proženja snežnih plazov, ki bi dosegli avtocesto, in tudi ne do občutnejših splazitev snežne odeje med opornimi protilavinskimi objekti. Sistem protilavinskih objektov je uspešno deloval, kar se dobro vidi tudi na panoramski fotografiji (slika 2) in posnetkih delovanja objektov (slika 3).

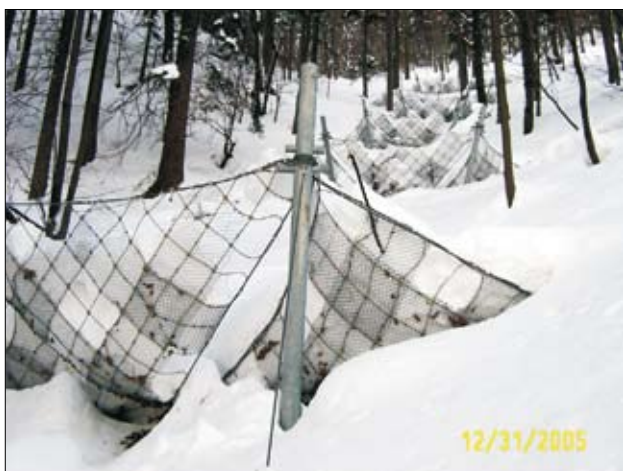
Slika 3. Sistemi varovanja s snežnimi mrežami na Mežakli preprečujejo proženje snežnih plazov

Figure 3. Systems of protection with snow nets on Mežakla prevent the release of snowslides

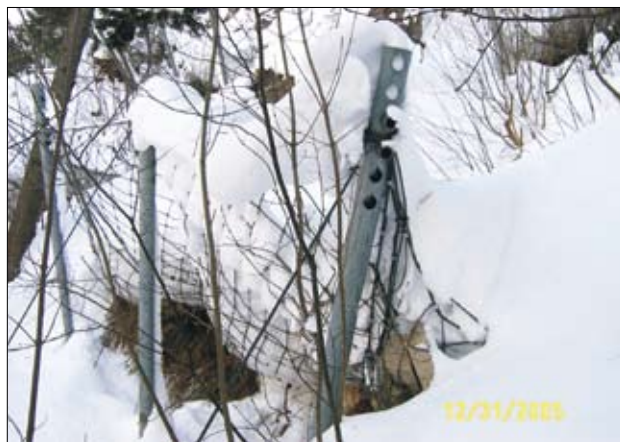
Slika 4. Izvedeni oporni objekti so ustvarili pogoje za uspešno rast sadike grmovnic in dreves, ki bodo v obnovljenem gozdnem sestoji dolgoročno prevzela trajno varovalno vlogo pred snežnimi plazovi na tem območju.

Figure 4. Support objects have established the conditions for the successful growth of shrubs and trees, which, in renewed forest stands, will provide long term, permanent protection from snow slides in this area.

Zima 2005/06 je po več "suhih" zimah ponovno prinesla nekoč že običajno višino in trajanje snežne odeje. Izkazalo se je, da so vsa zavarovanja pred snežnimi plazovi uspešno delovala. Prav tako uspešno rastejo tudi sadike grmovnic in dreves, ki bodo v obnovljenem gozdnem sestoji dolgoročno prevzeli trajno varovalno vlogo pred snežnimi plazovi na tem območju.
