# POTRES 12. JULIJA 2004 V ZGORNJEM POSOČJU

## The Earthquake of 12 July 2004 in the Upper Soča Valley

Renato Vidrih\* UDK 550.34(497.4)“2004”

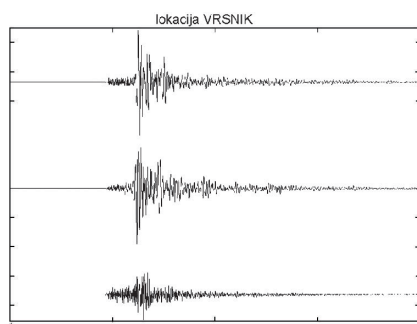
14. 07 2004 ob 06:37

Slika 4. Primerjava zapisov najmočnejšega popotresnega sunka 14. julija 2004: zapis v Čezsoči (rdeče) in zapis istega potresa v Vrsniku (modro). Zapis na prenosni terenski opazovalnici Vrsnik kaže povsem klasičen zapis potresa. Zapis v Čezsoči pa kaže združevanje (interferenco) potresnih valov, ki so v Čezsoči povzročili povečane lokalne učinke.

Figure 4. Comparison of seismograms of the strongest earth tremor, 14 July 2004: seismogram in Čezsoča (red) and seismogram of the same tremor in Vrsnik (blue). The seismogram at the portable field observatory Vrsnik shows a completely classical earthquake seismogram. The seismogram in Čezsoča, though, shows combining (interference) of the seismic waves, which caused increased local effects in Čezsoča.

seizmogramov iz prenosnih terenskih opazovalnic, ki smo jih takoj po potresu postavili na nadžariščnem območju, pa lahko primerjamo zapisa najmočnejšega popotresnega sunka 14. julija 2004 ob 6. uri 37 minut po lokalnem času z magnitudo 3,6 (slika 4). V Vrsniku gre za enostaven, lahko rečemo standarden zapis, šibkemu vzdolžnemu (longitudinalnemu) valovanju sledi močnejše prečno (transverzalno) valovanje. Če pa pogledamo zapis na seizmografu, ki je postavljen v Čezsoči, vidimo, da je vstopno vzdolžno valovanje bistveno močnejše, očitno ojačano zaradi slabih seizmogeoloških razmer (Vidrih, Tasič, 2004).

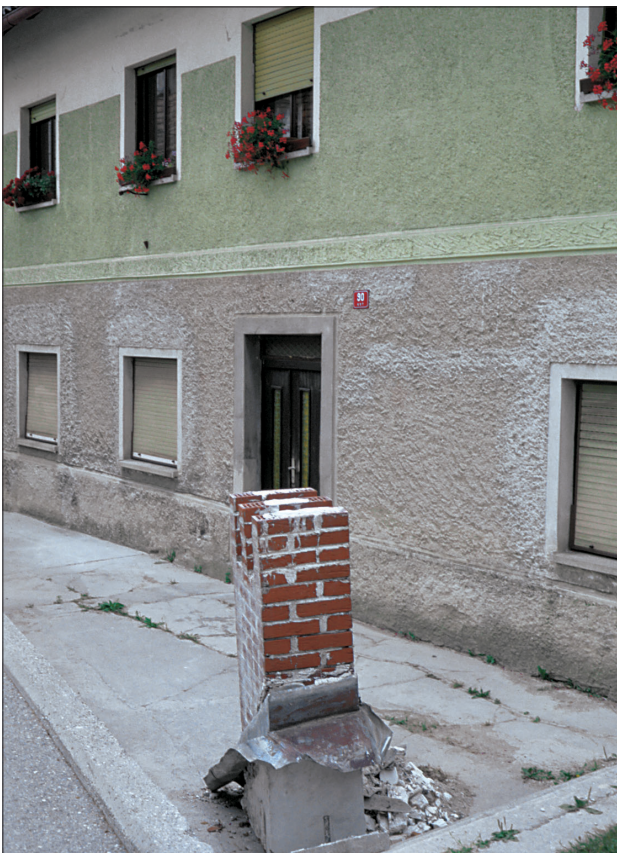
Slika 5. Najpogostejše poškodbe so bili poškodovani ali odpadli dimniki, ki so jih zaradi nevarnosti nadaljnjih poškodb že takoj po potresu odstranjevali gasilci.

Figure 5. The commonest damage was damaged or falling chimneys, which firefighters removed immediately after the earthquake because of the danger of further damage.

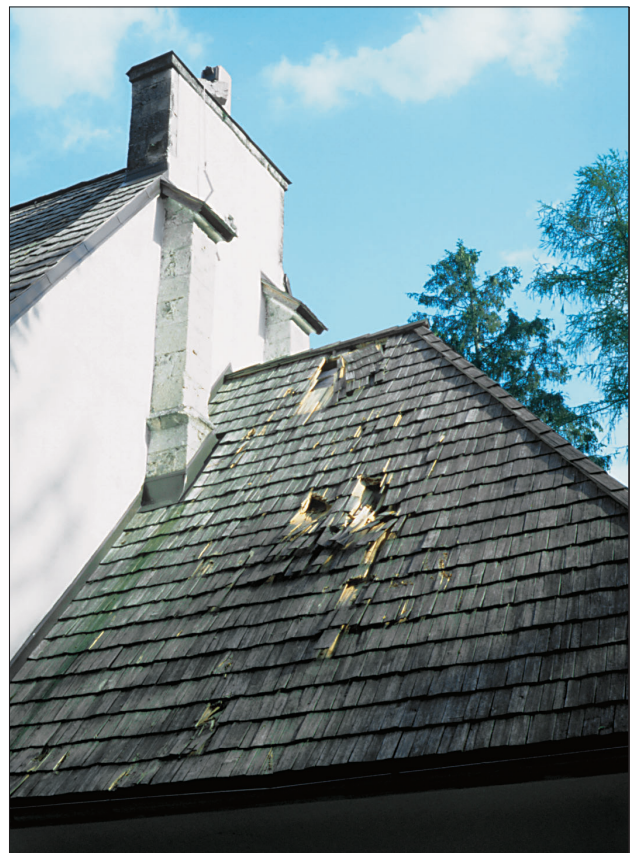
Slika 6. Ponekod so odpadli dimniki poškodovali strešno kritino. Na sliki je poškodovana cerkev pri kampu v Bovcu, kjer je odpadli zvon poškodoval strešno kritino.

Figure 6. In places falling chimneys damaged roof coverings. The picture shows the damaged church by the camp in Bovec, where a falling bell damaged the roof covering.

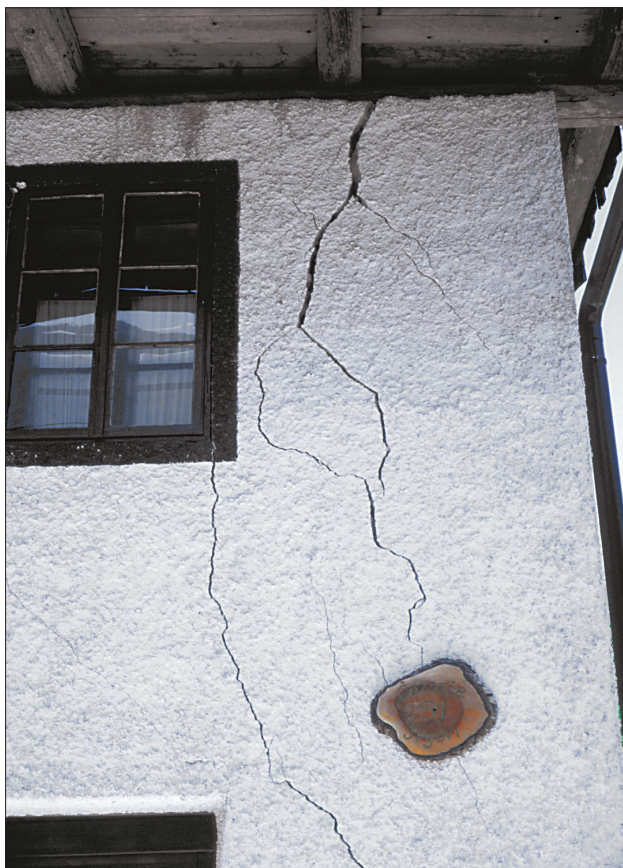
Slika 7. Močno poškodovana hiša v Čezsoči  
Figure 7. Severely damaged house in Čezsoča

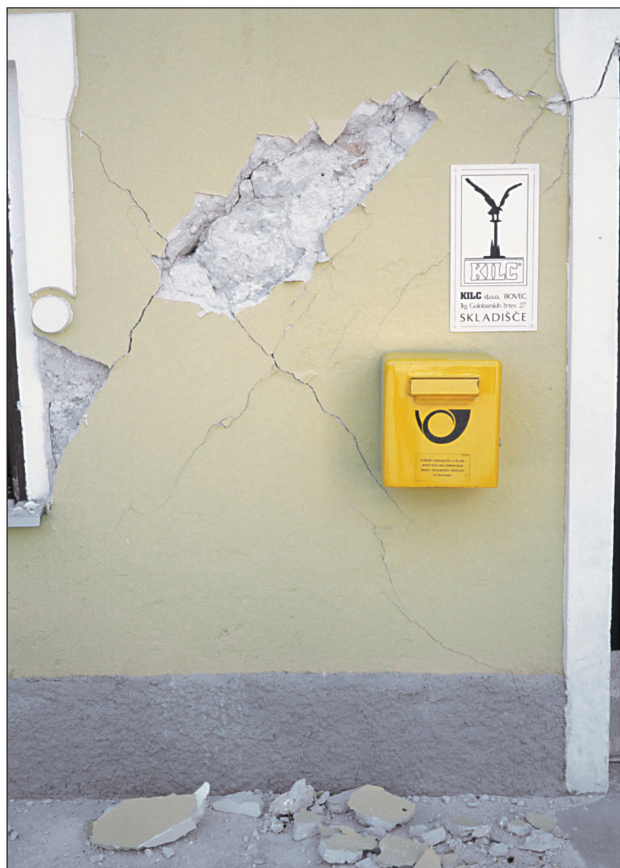
Slika 8. Diagonalne razpoke na pošti v Čezsoči  
Figure 8. Diagonal crack on the post office in Čezsoča

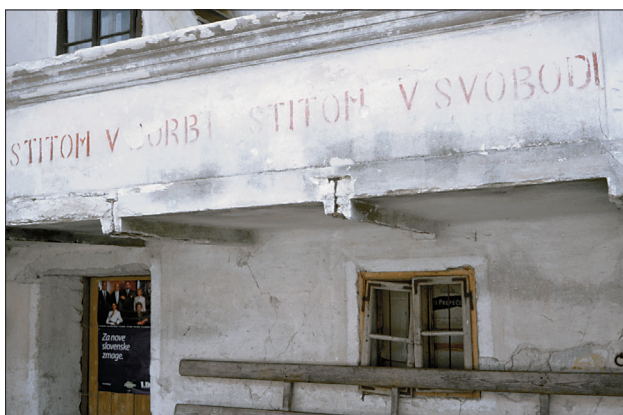
Slika 9. Globoke razpoke v starejših slabo grajenih zgradbah  
Figure 9. Deep cracks in older, badly constructed buildings

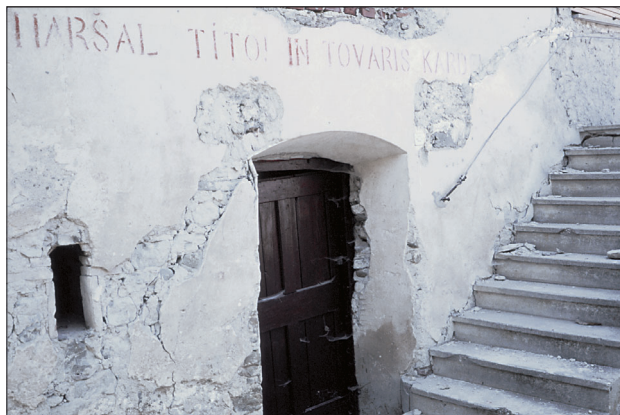
Slika 10. V vasi Čezsoča je bilo poškodovanih veliko starejših zgradbah.  
Figure 10. A large number of older buildings were damaged in the village of Čezsoča.

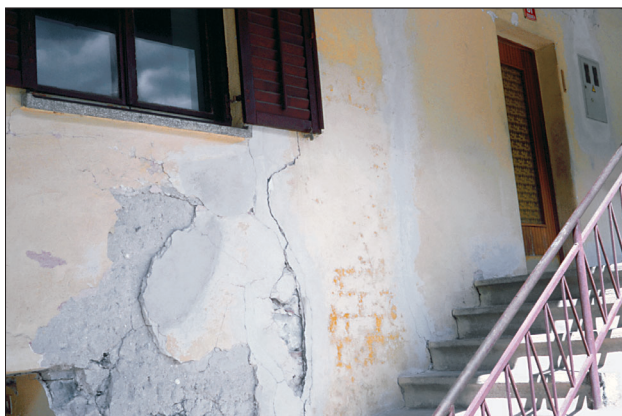
Slika 11. Odpadli omet na zgradbi v Čezsoči, ki je bila obnovljena po potresu leta 1998.

Figure 11. Fallen plaster on a building in Čezsoča, which had been renovated after the earthquake of 1998.

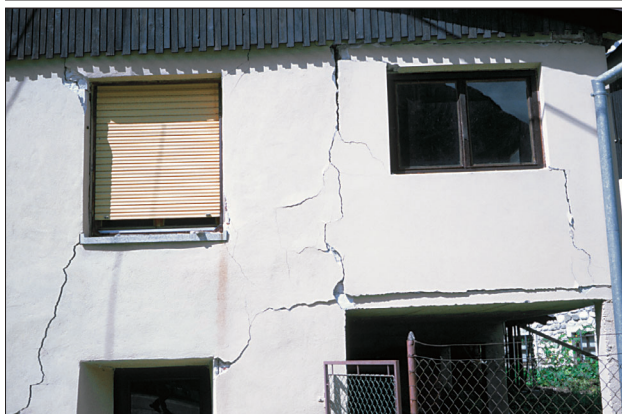
Slika 12. Močno poškodovana hiša v Čezsoči kaže neprimerno dozidavo prizidka.

Figure 12. Severely damaged house in Čezsoča indicates inadequate construction of the annex.

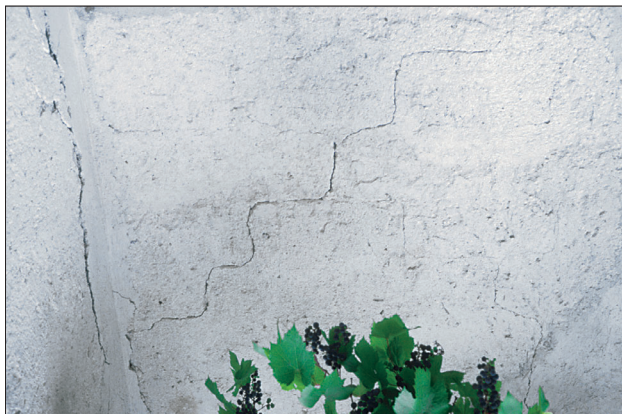
Slika 13. Razpoke na starejši zgradbi v Čezsoči

Figure 13. Cracks on an older building in Čezsoča

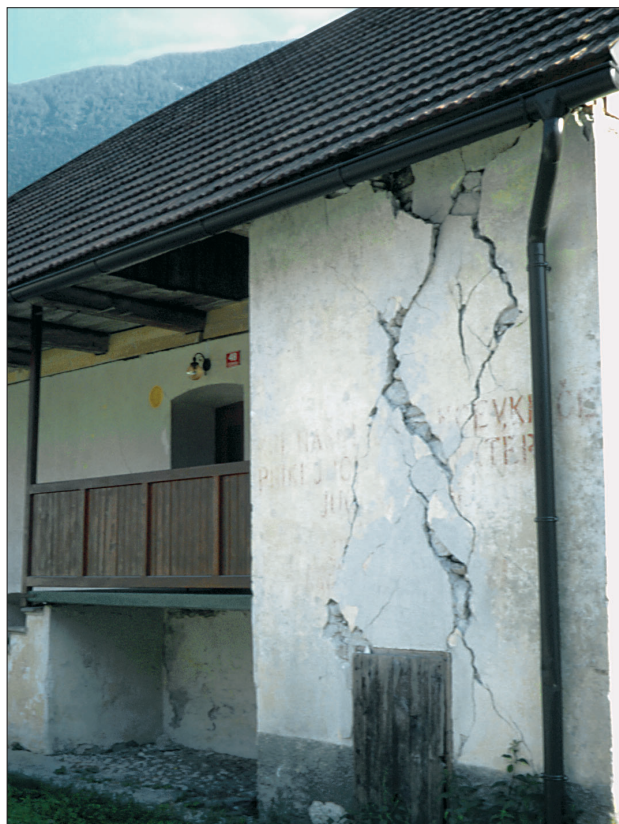
Slika 14. Zaradi slabih seizmogeoloških razmer so bili učinki potresa v nekaterih predelih za celo stopnjo višji. Nekatere zgradbe v Čezsoči je bilo treba podreti.

Figure 14. Because of poor seismological conditions, the effects of the earthquake were a whole level higher. It was necessary to demolish some buildings in Čezsoča.

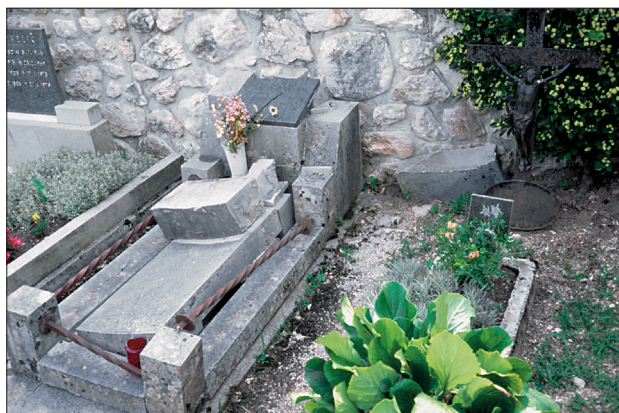
Slika 15. Razdejana pokopališče v Bovecu; nekateri grobovi so se dobesedno odprli.

Figure 15. Devastated cemetery in Bovec; some graves simply opened.

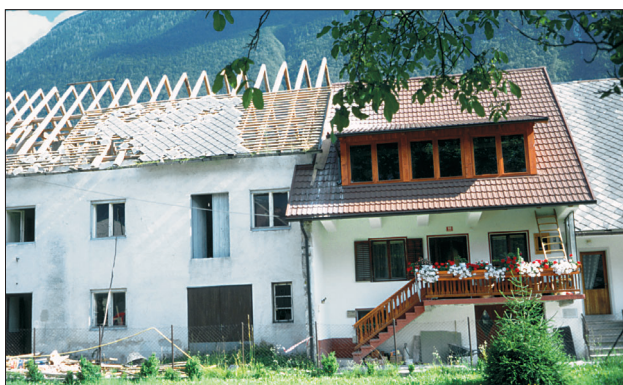
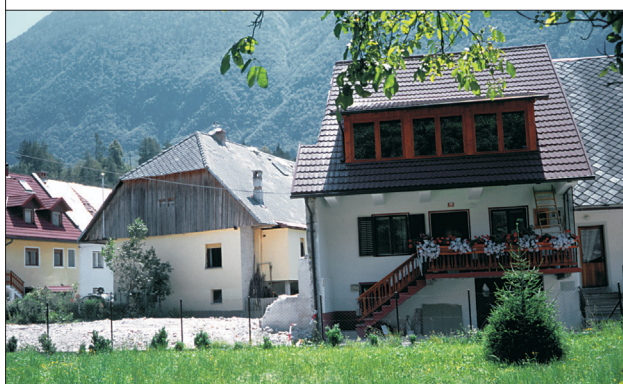
Slika 16. Zaradi lokalnih seizmogeoloških razmer so bile ponekod poškodbe nenavadne. Primer v Čezsoči kaže dve hiši, ki sta bili zgrajeni skupaj; leva je bila ob potresu uničena in so jo morali porušiti (zgoraj), desna pa je potres sorazmerno dobro prestala (spodaj).

Figure 16. Local seismological conditions caused unusual damage in some places. Two houses in Čezsoča that were built together are an example; the one on the left was destroyed by the earthquake and had to be demolished (above), while that on the right survived the earthquake relatively well (below).

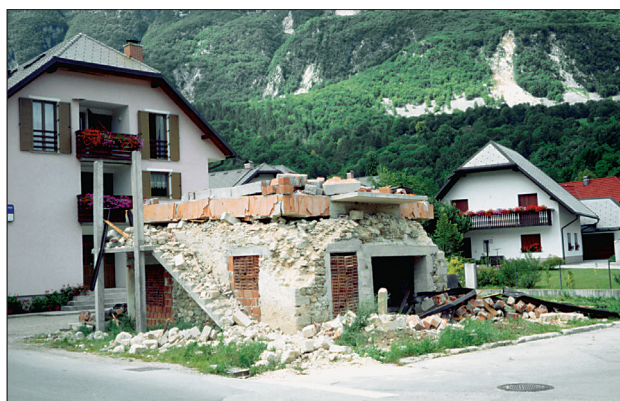
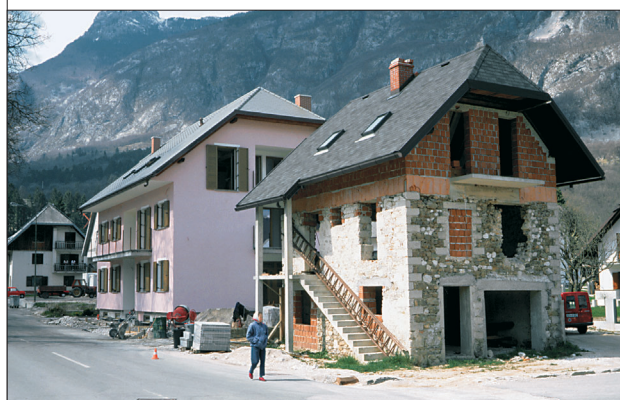
Slika 17. Popolnoma uničena hiša v Mali vasi v Bovcu (zgoraj) po potresu leta 1998 ni bila obnovljena. Spodnji del hiše je bil zgrajen iz neobdelanega kamna v slabi apneni malti (spodaj).

Figure 17. Completely destroyed house in Mala vas in Bovec (above) was not renovated after the 1998 earthquake. The lower part of the house was constructed of unworked stone in weak limestone mortar (below).

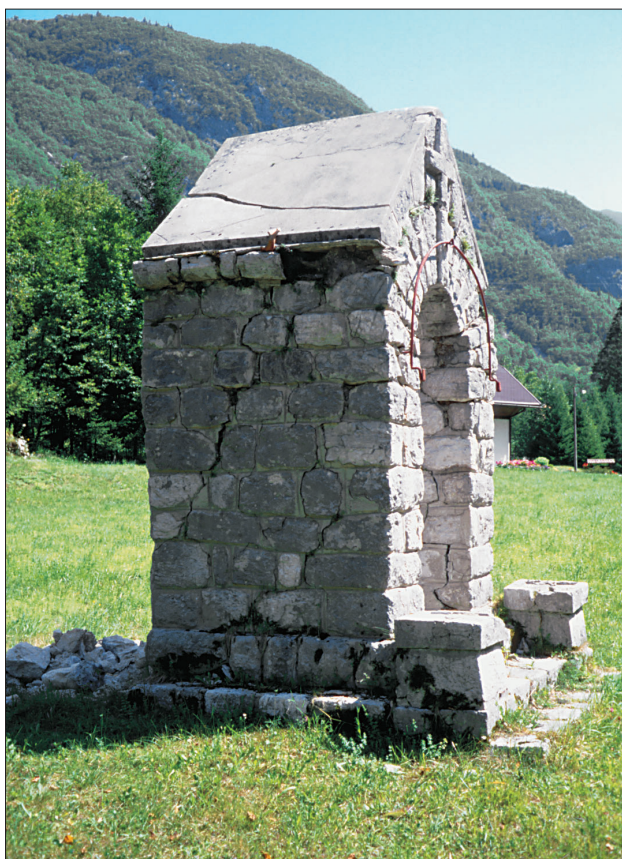
Slika 18. Močno poškodovana kapelica v vasi Soča  
Figure 18. Severely damaged chapel in the village of Soča

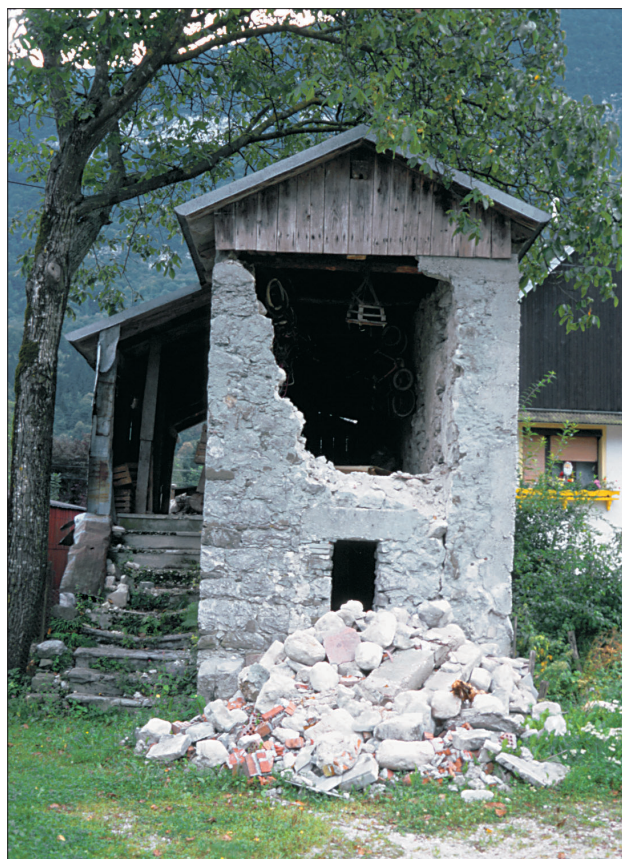
Slika 19. Uničena zgradba v vasi Čezsoča  
Figure 19. Destroyed building in the village of Čezsoča

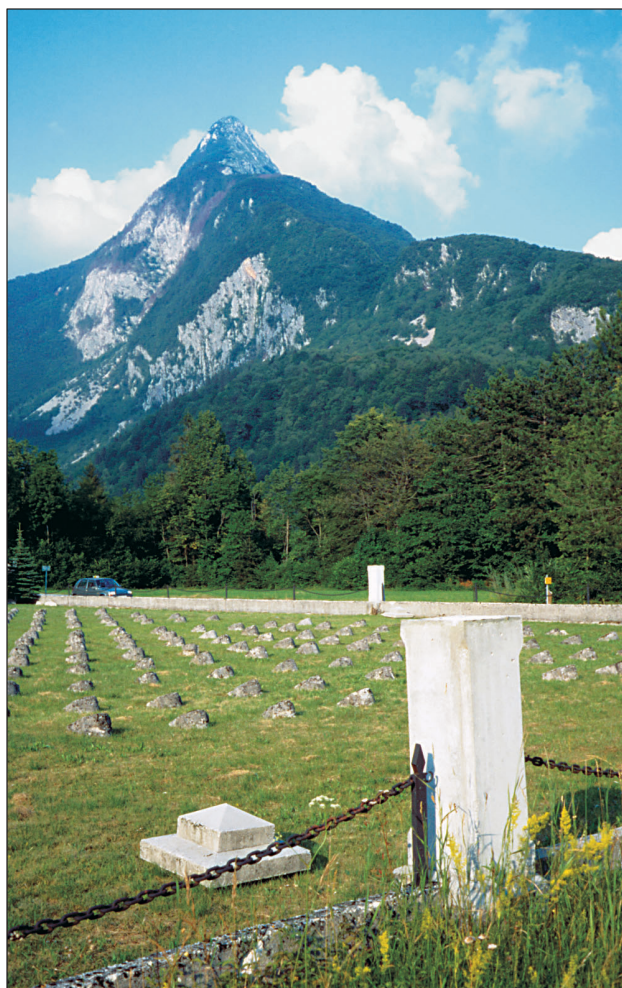
Slika 20. Na vojaškem pokopališču iz I. svetovne vojne na križišču cest proti Bovcu, Predelu in Vršiču je bila kamnita ograja v celoti poškodovana. Nihanje tal je povzročilo, da je odpadla vsaka druga plošča na stebru ograje.

Figure 20. In the military cemetery from the First World War at the junction of roads towards Bovec, Predel and Vršič, the stone surrounding wall was damaged in entirety. The oscillation of the ground caused every second plate on the wall to fall.

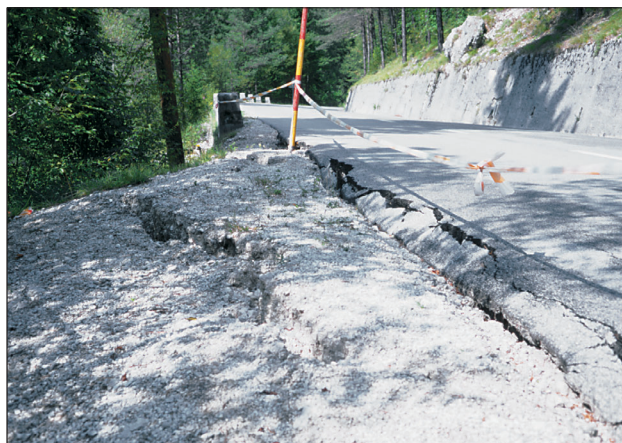
Slika 21. Poškodovano cestišče v bližini kraja Kal Koritnica

Figure 21. Damaged roadway near Kal Koritnice

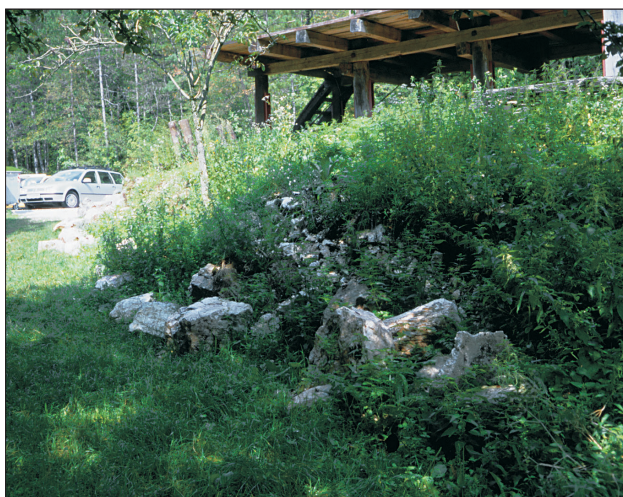
Slika 22. Podrta kamnita ograja ob žičnici pri kraju Kal-Koritnica

Figure 22. Demolished stone wall by the cableway at Kal Koritnice

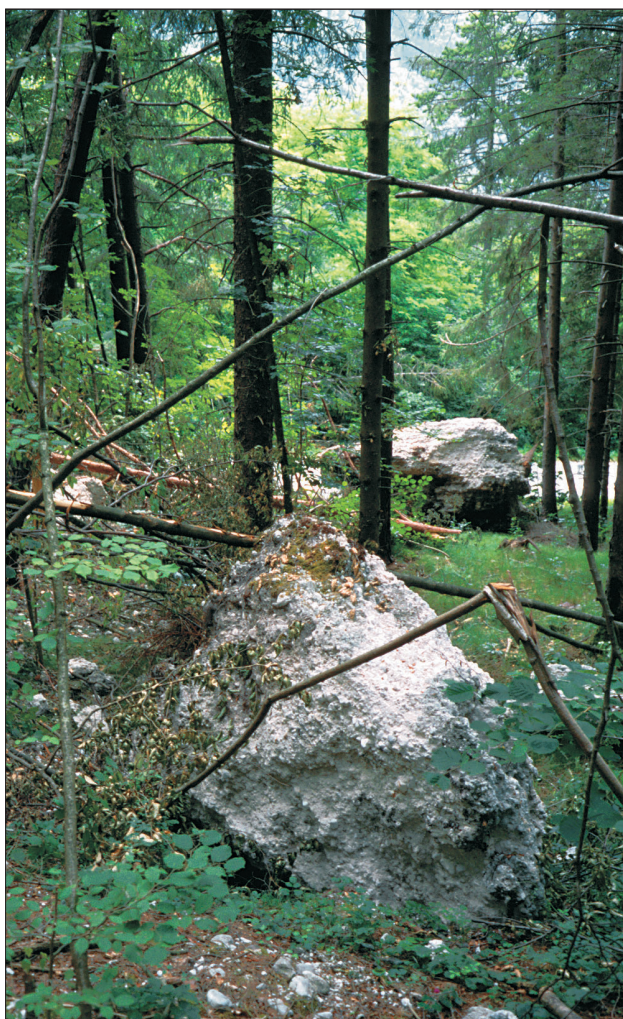
Slika 23. Na več krajih so se odtrgale skale in ogrožale cestišča. Primer na sliki je ob cesti Kobarid-Bovec, tik pred Bovcem.

Figure 23. Rocks were dislodged in a number of places and threatened the roadway. The example in the picture is beside the Kobarid - Bovec road, immediately before Bovec.

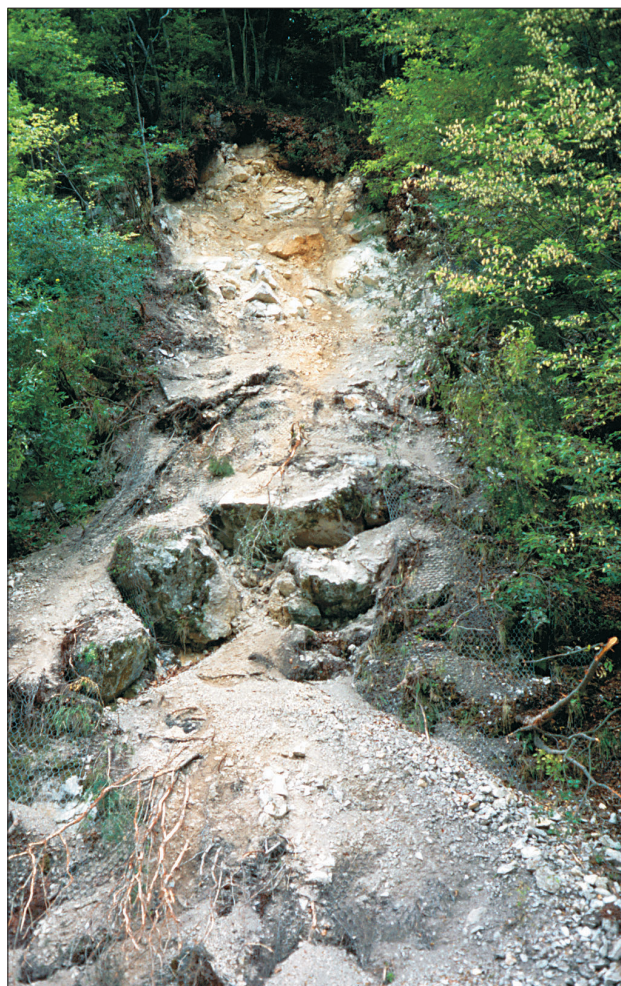
Slika 24. Potres je sprožil številne manjše skalne podore, ki so ponekod celo zasuli cestišča.

Figure 24. The earthquake triggered a number of minor rockfalls, which in places even buried the road.

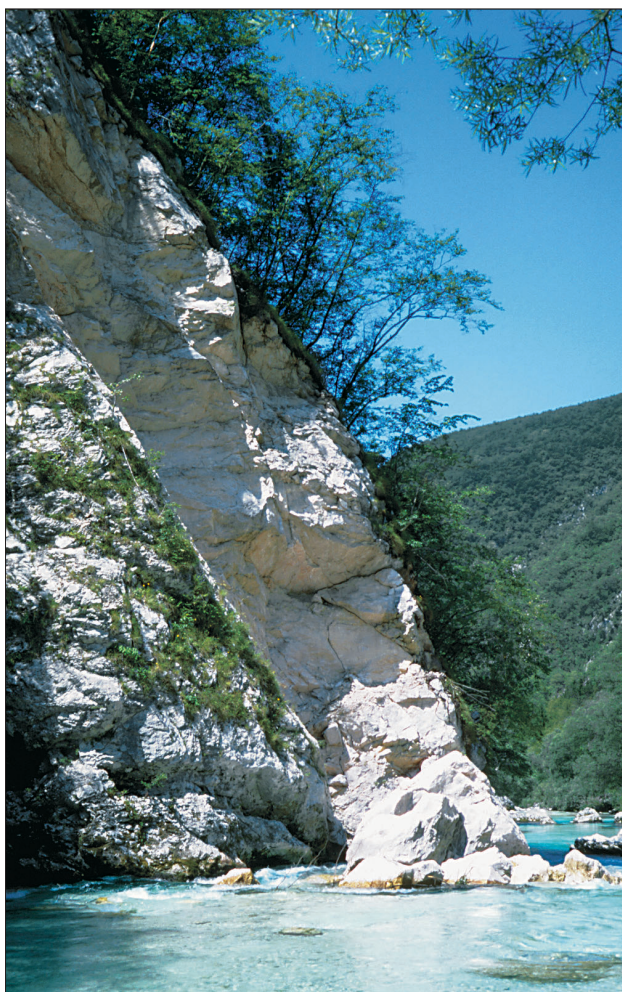
Slika 25. Pred vasjo Soča je nastal eden večjih skalnih podorov.

Figure 25. One of the larger rockfalls occurred in front of the village of Soča.

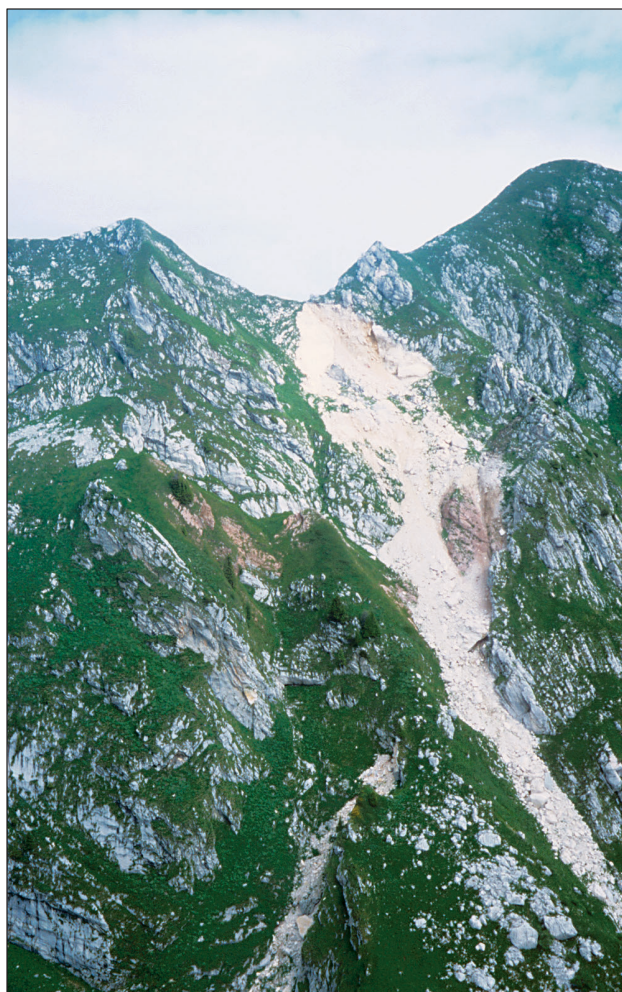
Slika 26. Največje poškodbe v naravi so bile v Krnskem pogorju, ki ga je močno poškodoval že potres leta 1998. Med najbolj poškodovanimi gorami je Lemež, ki se dviguje nad Krnskim jezerom.

Figure 26. The most damage in nature occurred in the Krn massif, which had already been severely damaged in the 1998 earthquake. Lemež, which rises above Krn lake, was one of the worst damaged mountains.
