POSLEDICE IN UKREPANJE OB NESREČI

Consequences of and Response to the Disaster

Bojan Ušeničnik*

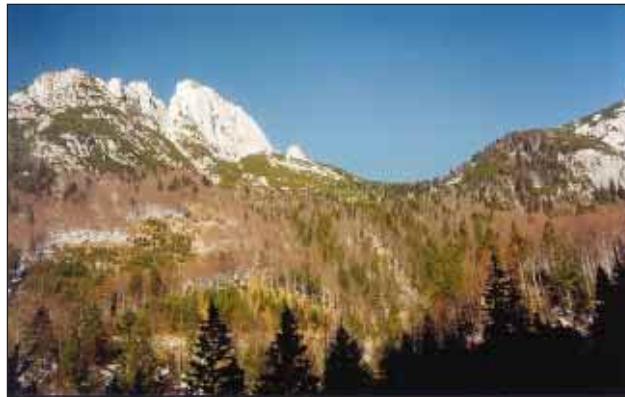
Slika 1. Območje nad Mangartsko planino pred nesrečo (foto I. Mlekuž)

Figure 1. Area above the Mangart mountain pasture before the landslide (photo: I. Mlekuž)

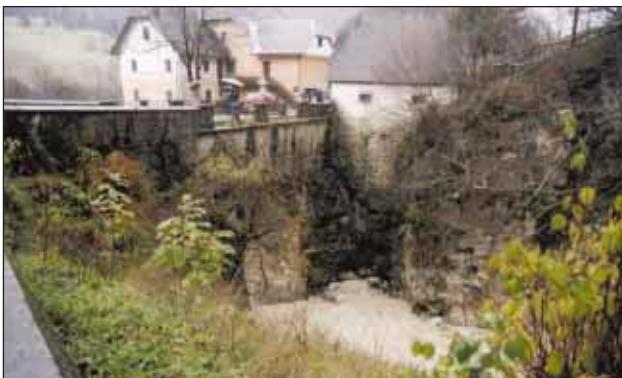
Slika 4. Nekdanji most čez potok Predelica v zgornjem delu vasi Log pod Mangartom, kjer so gasilci po prvem drobirskem toku opazovali narasle vode Predelice (foto: B. Ušeničnik)

Figure 4. Bridge across the Predelica stream in upper Log pod Mangartom, where firefighters observed the rising waters of the Predelica after the first debris flow (photo: B. Ušeničnik)

Krizni štab v občini Bovec je takoj po prvem drobirskem toku proučil razmere na plazišču in pod njim ter predvidel možnost odstranitve (porušitve) mostu in morebitnih drugih ovir ob strugi Predelice neposredno nad naseljem, da bi s tem odprli pot morebitnemu ponovnemu drobirskemu toku oz. v strugi pod cesto nakopičenemu materialu, če bi ga narašle vode ponovno spravile v gibanje. Tako bi preprečili morebitne zajezitve.

Gasilci so na mostu čez Predelico v zgornjem delu Loga pod Mangartom organizirali nepretrgano opazovanje vode v strugi Predelice, v dogovoru z Gasilsko zvezo Kranjske Gore pa je bilo organizirano tudi opazovanje plazišča ter struge Mangartskega potoka nad odcepom mangartske ceste od regionalne ceste na Predel. Opazovalci in dežurne ekipe so bili med seboj povezani z radijskimi zvezami in mobilnimi telefoni, na opazovalnicah pa je bila zagotovljena tudi razsvetjava.

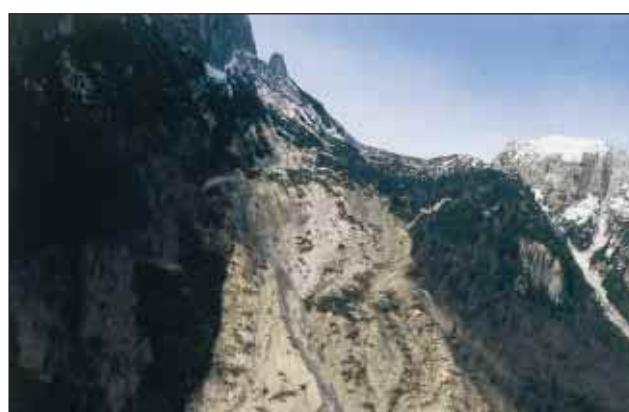
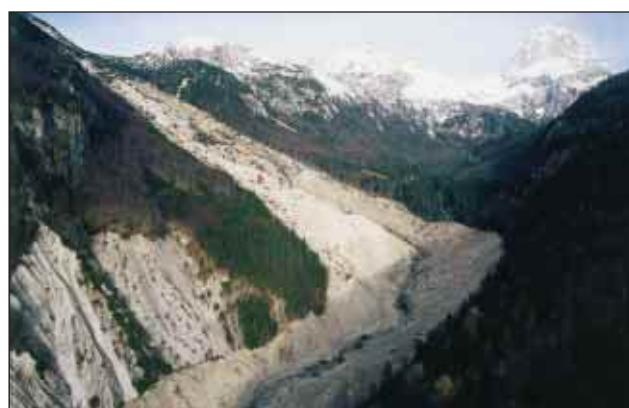
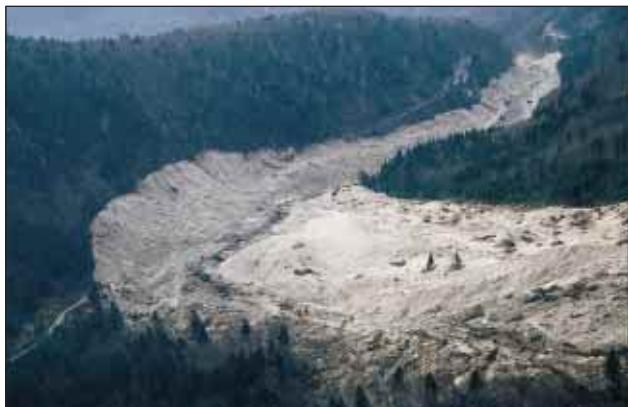
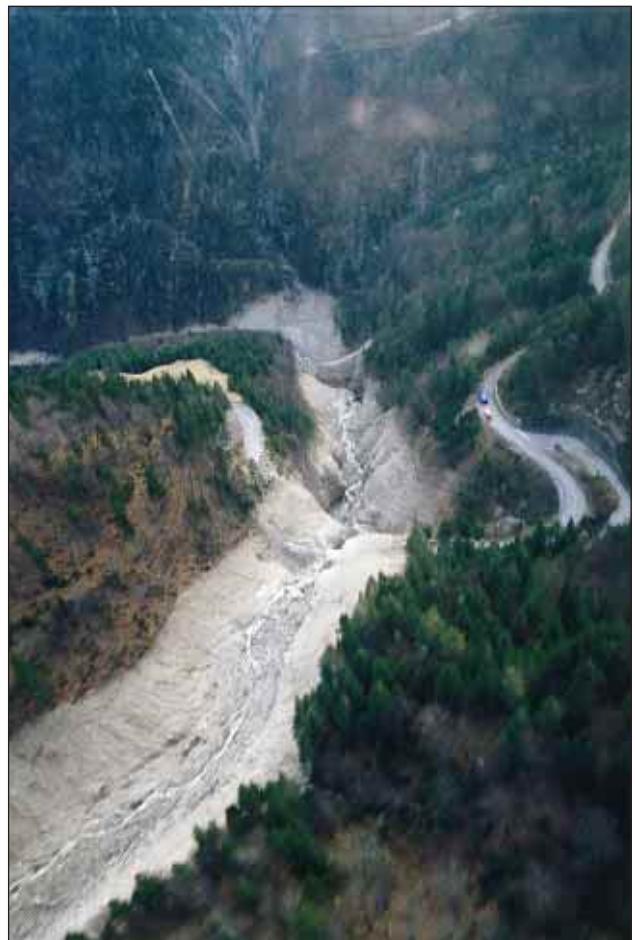
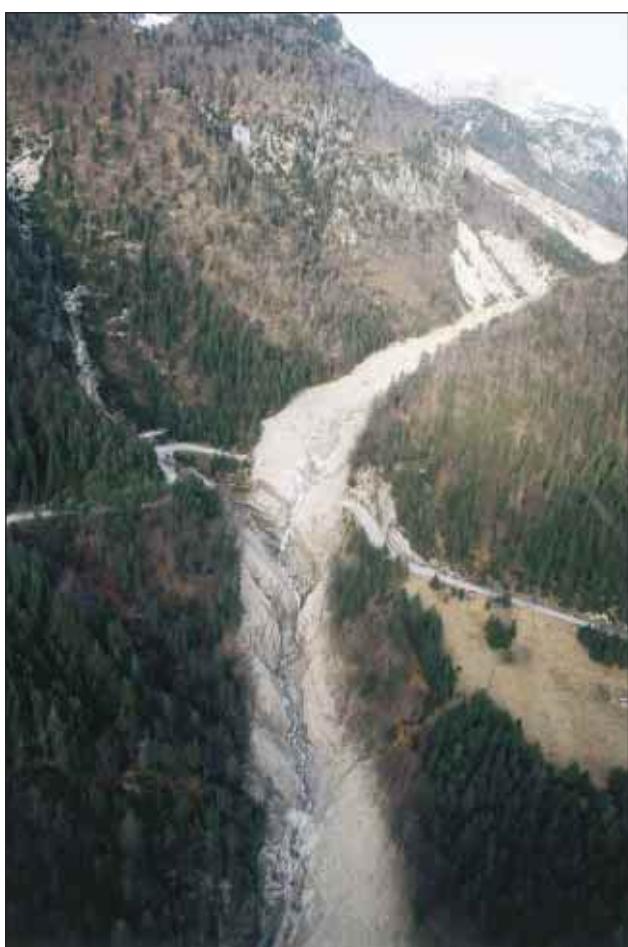
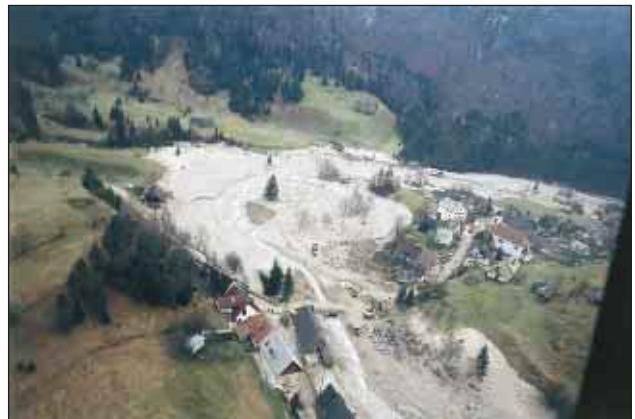
Slika 5–11. Območje plazišča in struga Mangartskega potoka, Predelice in Koritnice po prvem in drugem drobirskem toku (foto: B. Ušeničnik)

Figure 5–11. Course of the landslide and beds of the Mangart, Predelica and Koritnica streams after the first and second landslides or mudslides (photo: B. Ušeničnik)

Ob nesreči je bilo popolnoma uničenih šest, poškodovanih pa trinajst stanovanjskih hiš. Poškodovani so bili objekti in naprave HE Log pod Mangartom in HE Možnica, poškodovane so bile električne in telefonske napeljave, ogromna škoda je nastala zaradi poškodovanih strug Predelice in Koritnice ter nanosov blata, peska, kamenja in lesa vzdolž teh strug. Po nekaterih ocenah je Predelica naplavila okoli 380.000 m³ blata, grušča in drugega materiala na območju med zgornjim ter spodnjim delom Loga pod Mangartom in okoli 306.000 m³ gramoza in drugega materiala na odseku med spodnjim delom Loga pod Mangartom in vodno elektrarno Možnica.

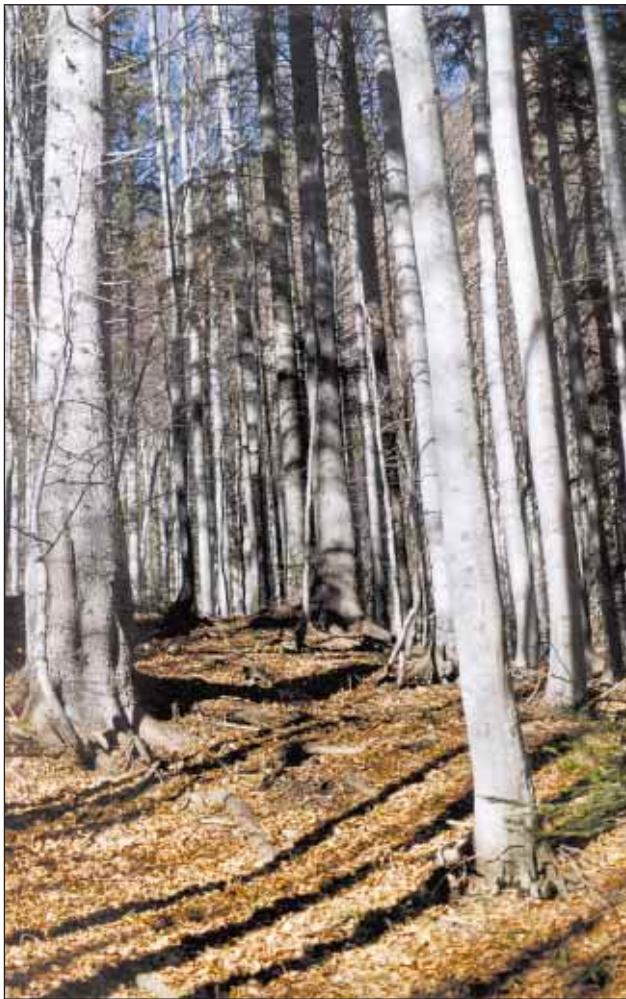
Slika 12. Nepoškodovan gozd v okolici plaznice (foto: J. Jakša)
Figure 12. Undamaged forest in the vicinity of the landslide (photo: J. Jakša)

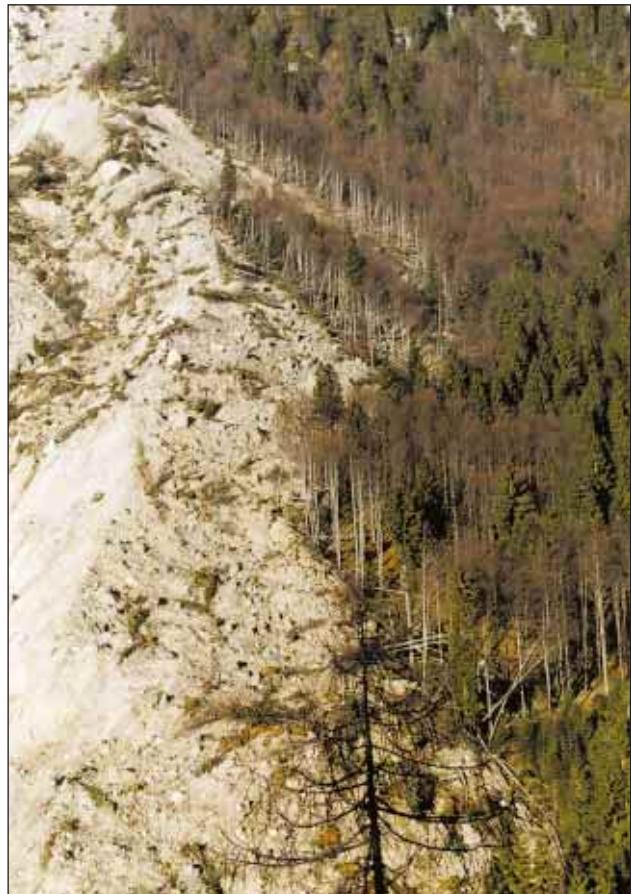
Slika 13. Spremembe na gozdnem zemljišču zaradi premikanja tal (foto: J. Jakša)
Figure 13. Consequences of the landslide in forest areas (photo: J. Jakša)

Plaz Stože pod Mangartom je uničil gozd in gozdnino zemljišče na 28,75 ha površine. To je bil pretežno gospodarski gozd gozdnih združb *Anemone Fagetum luzuleto-sum niveae* in *Anemone Fagetum carisetosum albae*, v manjšem delu pa tudi varovalni gozd. Lesna zaloga

uničenega gozda je znašala $158 \text{ m}^3/\text{ha}$ gozdnega zemljišča ali skupno 4840 m^3 , od tega 1390 m^3 iglavcev in 3450 m^3 listavcev. Po grobi oceni je znašala teža lesne mase okoli 1 % skupne teže splazelega materiala (Jakša, 2000).

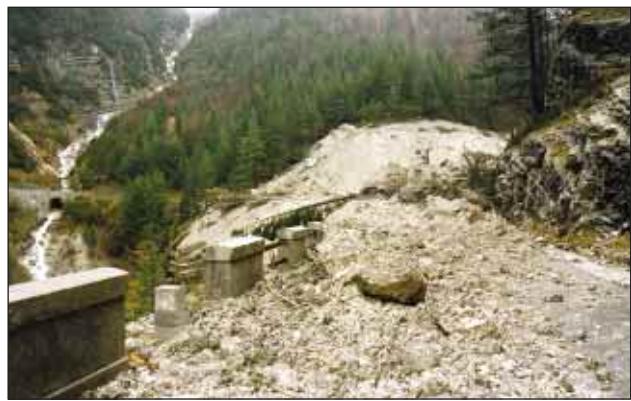
Slika 14. Porušeni most na cesti Log pod Mangartom–Predel po prvem drobirskem toku (foto: B. Ušeničnik)
Figure 14. Demolished bridge on the Log pod Mangartom–Predel road after the first debris flow (photo: B. Ušeničnik)

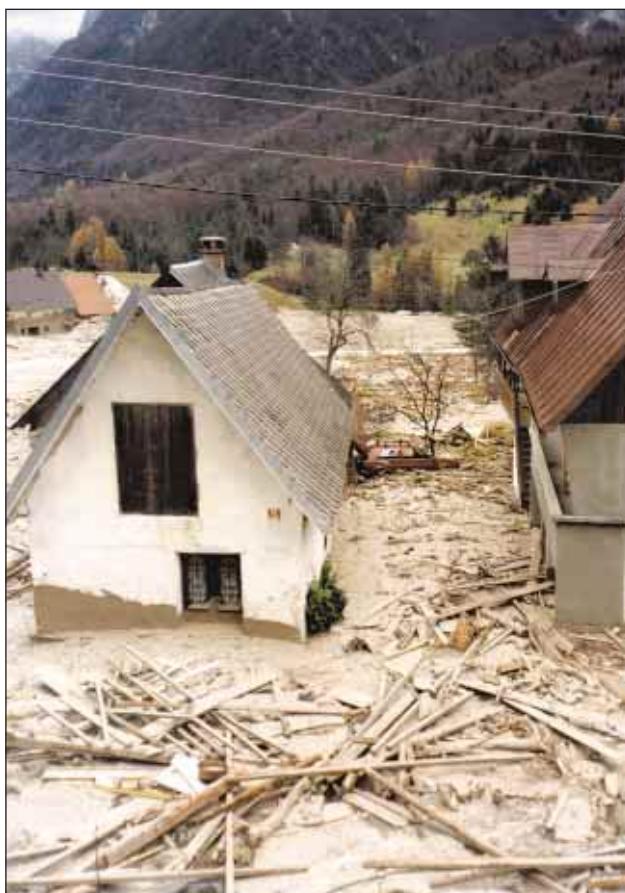
Slika 15. Razdejanje, ki ga je povzročil drobirski tok v zgornjem delu vasi Log pod Mangartom (foto: B. Ušeničnik)
Figure 15. Devastation caused by the debris flow in upper Log pod Mangartom (photo: B. Ušeničnik)

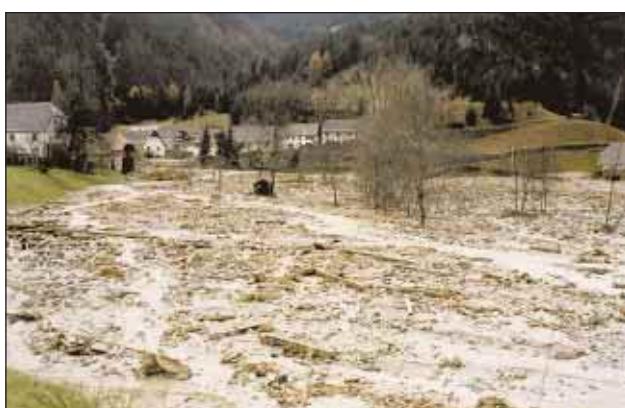
Slika 16. Naplavina blata, gramoza, kamenja in lesa pod zgornjim delom Loga pod Mangartom (foto: B. Ušeničnik)
Figure 16. Accumulation of mud, gravel, stones and trees below upper Log pod Mangartom (photo: B. Ušeničnik)

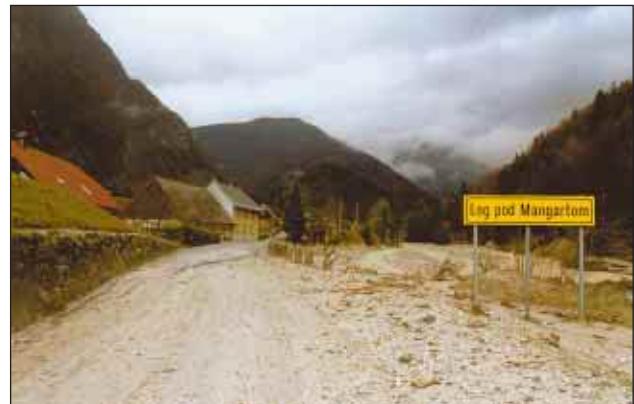
Slika 17. Naplavina gramoza na cesti ob vhodu v Log pod Mangartom, kjer je drobirski tok pljusknil čez cesto (foto: B. Ušeničnik)

Figure 17. Deposited gravel on the entry road to Log pod Mangartom, where the debris flow slid across the road (photo: B. Ušeničnik)

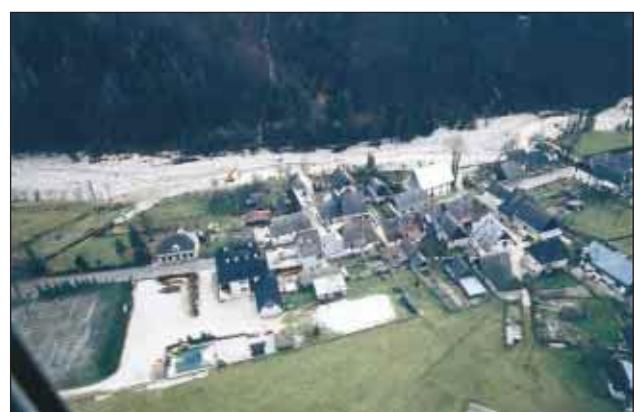
Slika 18. Nanosi materiala na robu spodnjega dela Loga pod Mangartom (foto: B. Ušeničnik)

Figure 18. Materials deposited along the edge of lower Log pod Mangartom (photo: B. Ušeničnik)

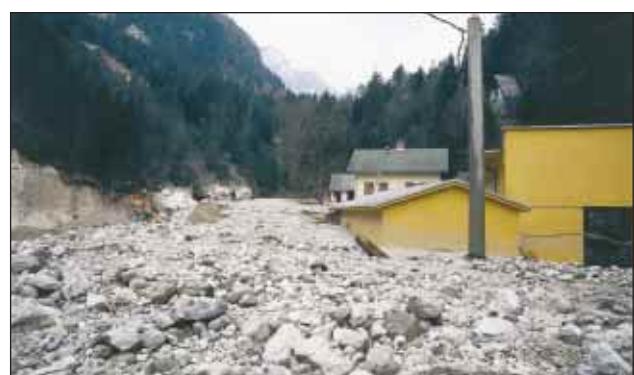
Slika 19. Nanosi gramoza in kamenja v okolici HE Možnica (foto: B. Ušeničnik)

Figure 19. Accumulations of gravel and stones in the surroundings of the Možnica hydro power plant (photo: B. Ušeničnik)

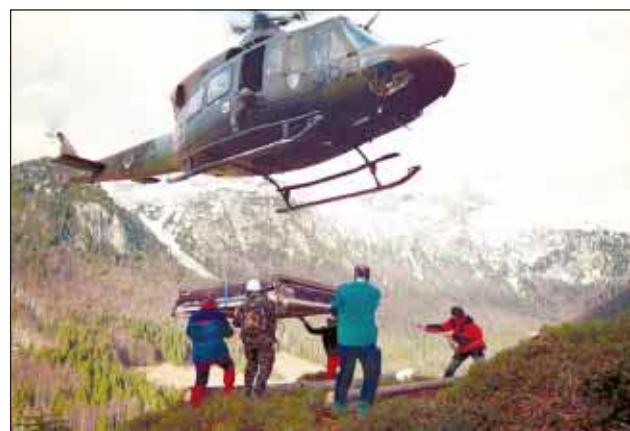
Slika 22. Postavljanje opazovalnice Mangart (foto: S. Šetina)
Figure 22. Setup of the Mangart observation post (photo: S. Šetina)

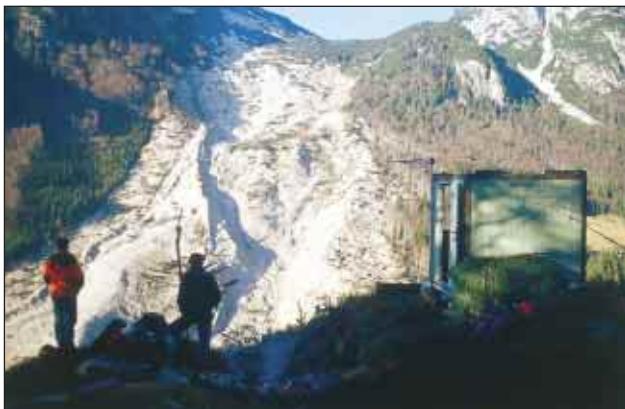
Slika 23. Opazovalnica Mangart, kjer so gasilci in gorski reševalci opazovali dogajanje na plazišču (foto: E. Kozorog)

Figure 23. Mangart observation post, where firemen and mountain rescue workers monitor developments in the landslide areas (photo: E. Kozorog)

OŠ CZ je v nekaj dneh po nesreči organiziral stalno neposredno vizualno opazovanje plazišča ter strug Mangartskega potoka in Predelice. Opazovanje je potekalo hkrati

na več opazovalnih mestih nepretrgoma 24 ur na dan. Sodelovali so domači gasilci, gorski reševalci in gasilci iz Kranjske Gore. Tako je bilo vse do 23. decembra, ko je bil vzpostavljen poseben sistem tehničnega opazovanja in alarmiranja.

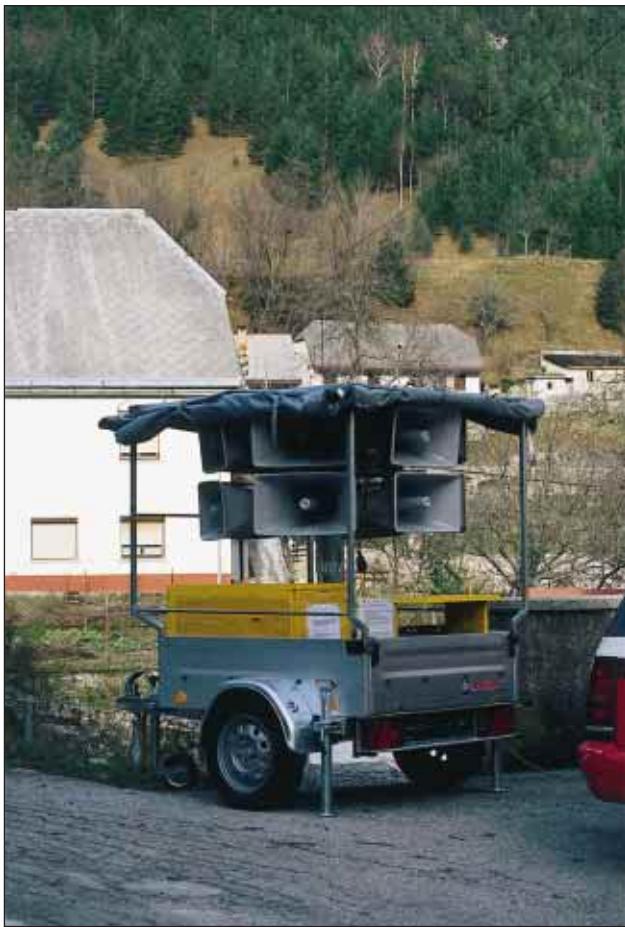
Slika 24. Mobilni alarmni sistem v Logu pod Mangartom (foto: B. Ušeničnik)

Figure 24. Temporary sirenes in upper Log pod Mangartom (photo: B. Ušeničnik)

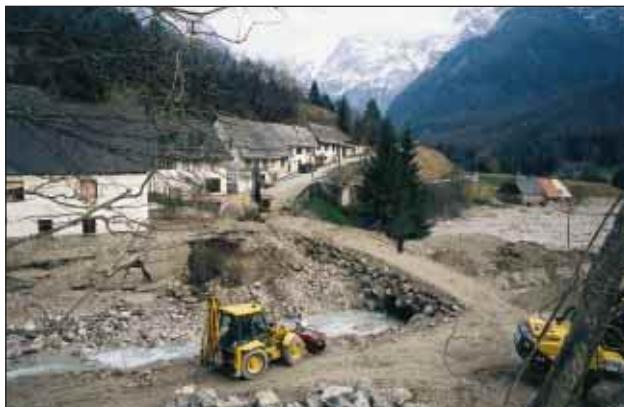
Slika 25. Zasilni most čez Predelico v zgornjem Logu pod Mangartom (foto: B. Ušeničnik)

Figure 25. Provisional bridge across the Predelica stream in upper Log pod Mangartom (photo: B. Ušeničnik)

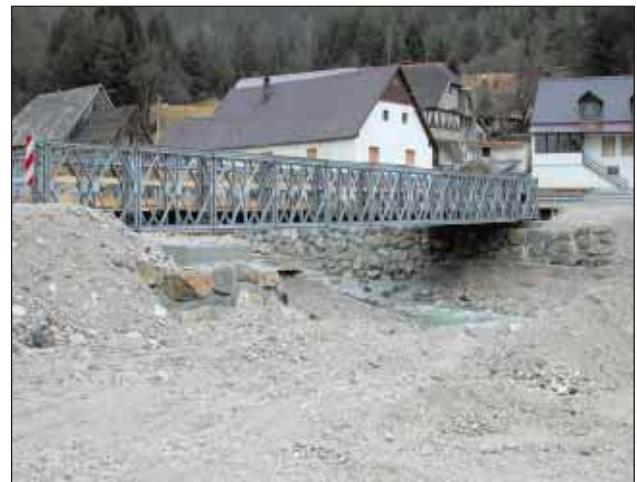
Slika 26. Nadomestni montažni most čez Predelico v zgornjem delu vasi Log pod Mangartom (foto: B. Ušeničnik)

Figure 26. Substitute bridge across the Predelica stream in upper Log pod Mangartom (photo: B. Ušeničnik)

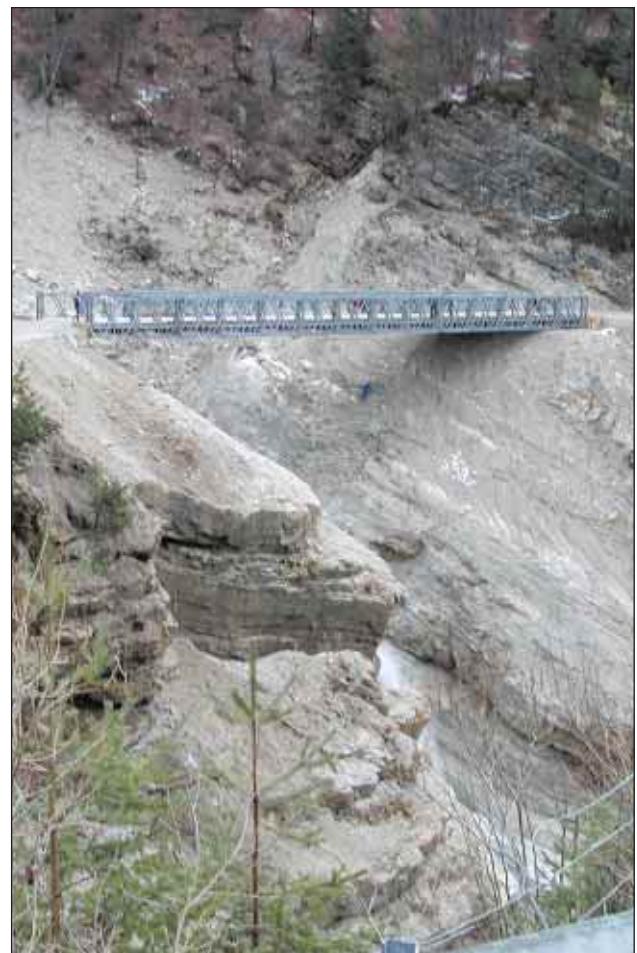
Slika 27. Nadomestni montažni most čez Mangartski potok na cesti proti Predelu (foto: B. Ušeničnik)

Figure 27. Substitute bridge across the Mangart stream on the road towards Predel (photo: B. Ušeničnik)

- čimprej naj se zgradi porušena mostova na regionalni cesti med Logom pod Mangartom, Strmcem in Predelom ter začne urejati dostop proti Mangartski planini;

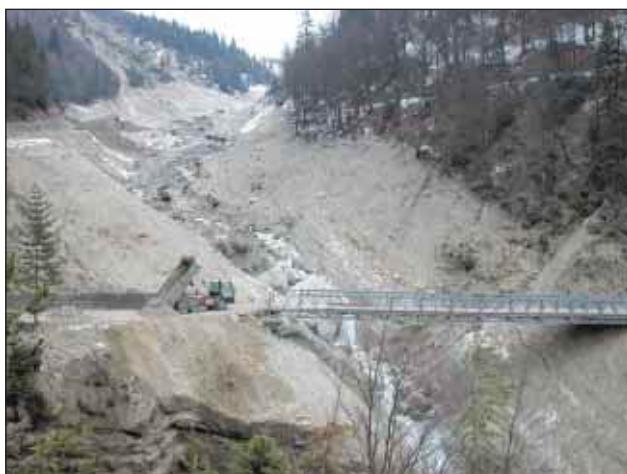
Slika 29. Čiščenje spodnjega dela mangartske ceste (foto: B. Ušeničnik)

Figure 29. Clearing the bottom part of the Mangart road (photo: B. Ušeničnik)

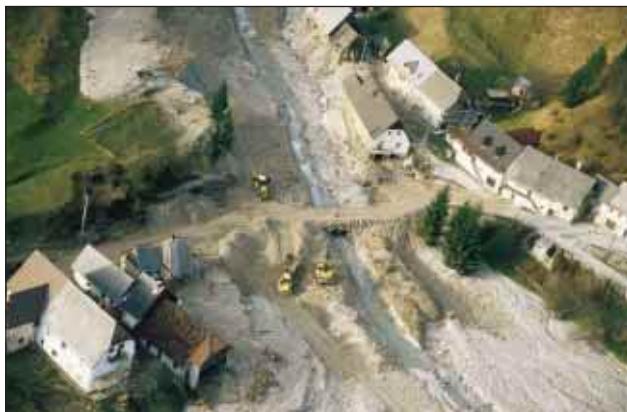
Slika 30. Usmerjanje struge Predelice v Logu pod Mangartom (foto: B. Ušeničnik)

Figure 30. Redirecting the watercourse of the Predelica stream in the area of upper Log pod Mangartom (photo: B. Ušeničnik)

- čimprej naj se začne preusmerjanje vodotokov Predelice in Koritnice, da se pospeši osuševanje blatin nanosov, nato pa čiščenje oz. poglabljanje strug;
