GEOLOŠKE ZNAČILNOSTI PLAZU

Geological Characteristics of the Stože Landslide

Borut Petkovšek* UDK 551.3:624.13(497.4)

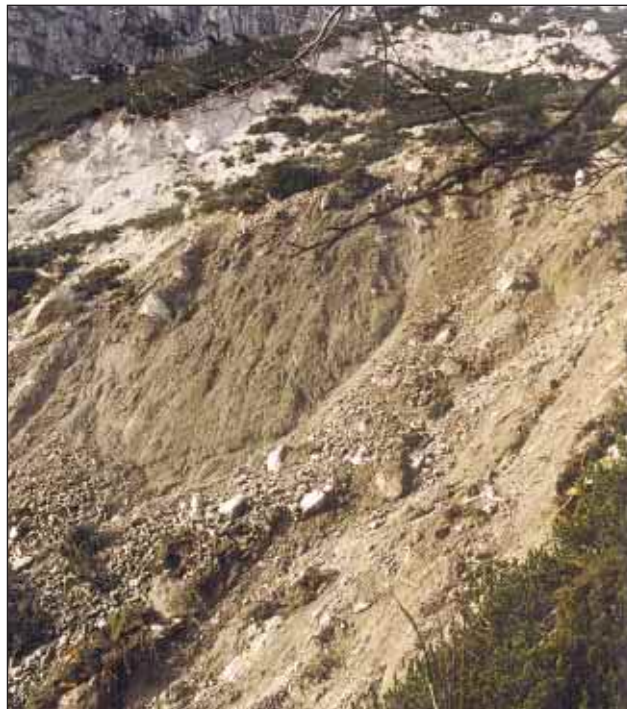
Slika 2. Izdanek laporja na severovzhodnem odlomnem robu plazu (foto: B. Petkovšek)
Figure 2. Marl outcrop in the northeastern fracture zone of the landslide (photo: B. Petkovšek)

pobočje nad seboj. Kasneje se je zaradi strmine odloma nestabilnost pobočja začela lokalno širiti še nekoliko navzgor, v pobočni grušč z bloki dolomita (sliki 2 in 3).

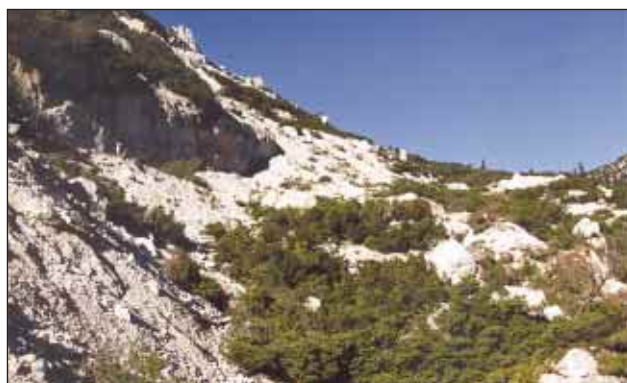
Slika 3. Nestabilno pobočje nad plazom (foto: B. Petkovšek)
Figure 3. Unstable slope above the landslide (photo: B. Petkovšek)

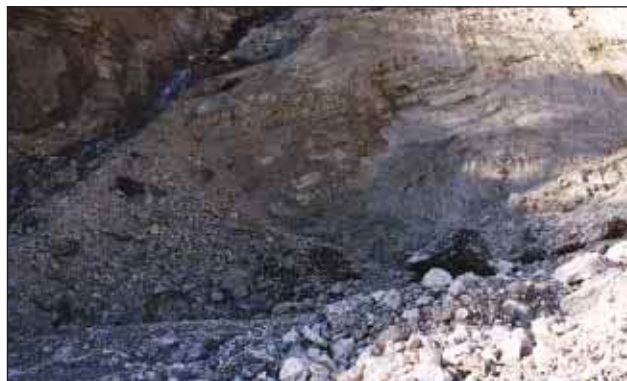
Slika 4. Vpadi laporja na severozahodnem odlomnem robu plazu (foto: B. Petkovšek)
Figure 4. Marl intercalations in the northwestern fracture zone of the landslide (photo: B. Petkovšek)

Močvirna tla na Stožah nad plazom dokazujejo, da podlago tankemu pokrovu močno zaglinjene gruščne preperine tvorijo neprepustne glinaste in lapornate kamnine. To smo kasneje lahko potrdili tudi s kartiranjem, ko je vreme omogočilo, da smo skartirali samo območje plazu. Na odlomu smo, tako v severozahodnem kakor tudi v severovzhodnem delu, našli izdanke lapornate kamnine, ki kljub njeni močni tektonski prelomljenosti po celem območju plazu enakomerno vpada v smeri proti jugu-jugozahodu (sliki 4 in 5).

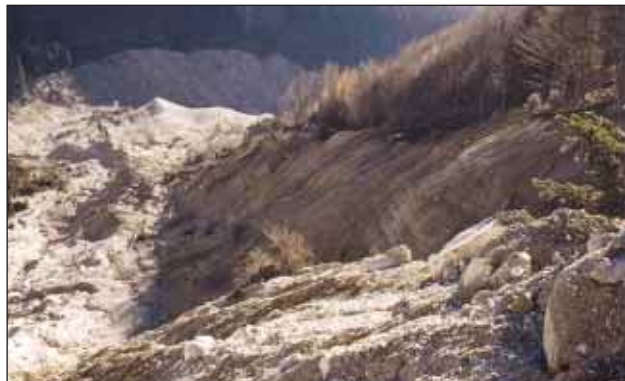
Slika 5. Pogled po plazju navzdol, z vidnimi vpadi plasti (foto: B. Petkovšek)
Figure 5. View of landslide from the top, with visible intercalated layers (photo: B. Petkovšek)
