# POSLEDICE NEURIJ NA HUDOURNIŠKIH OBMOČJIH SLOVENIJE 6. in 7. NOVEMBRA 2000

## Consequences of Storms in Torrential Areas of Slovenia on 6–7th November 2000

Aleš Horvat\*, Jože Papež\*\*

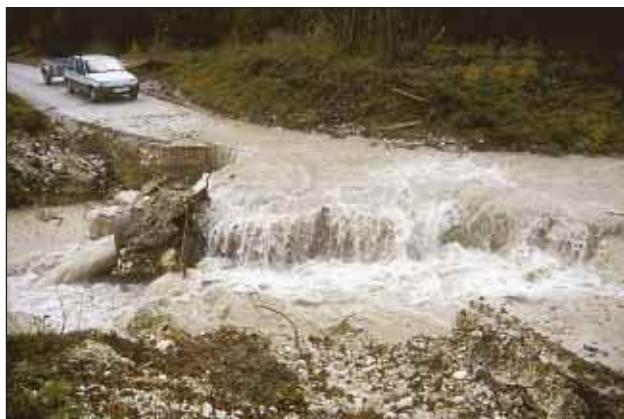
*Slika 1. Radovna – odnešena mulda (foto: A. Klabus)*  
*Figure 1. Radovna – a ruined road (photo: A. Klabus)*

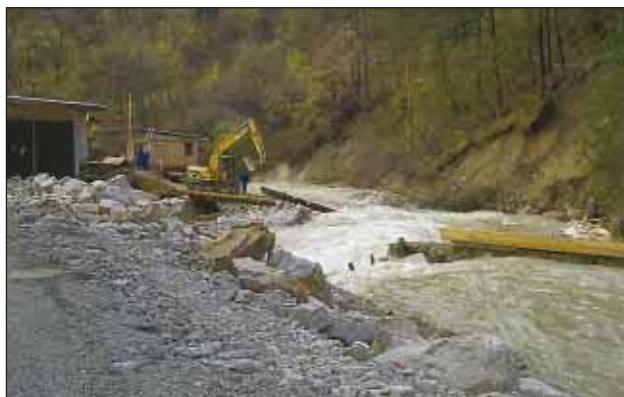
*Slika 2. Tržiška Bistrica – poškodovan jez pri Tokosu (foto: P. Pejakov)*  
*Figure 2. Tržiška Bistrica – a damaged dam by the Toko factory (photo: P. Pejakov)*

Največje poškodbe so nastale v zaledjih Tržiške Bistrice nad Jelendolom (preplavitve, zajede, s plavinami zasuti odseki strug) in Mošenika (glavna struga pri Ahačičevem jezu – delno odnešen jez, povečanje zajed; nekateri pritoki – Beli potok). Manjše poškodbe so nastale tudi v območju Lomščice in Lešanščice.

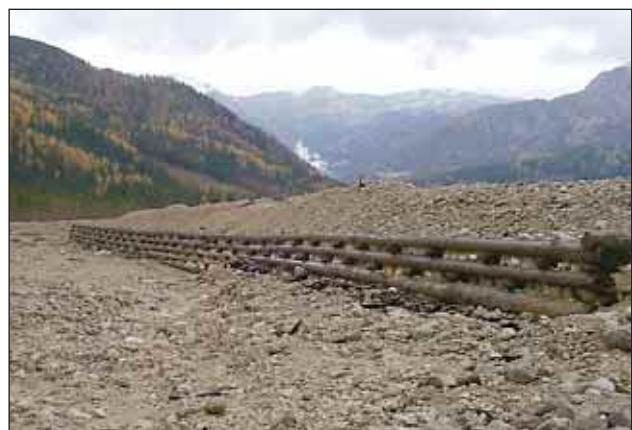
*Slika 3. Makekova Kočna – povsem zasuta struga in usedalnik (foto: P. Pejakov)*  
*Figure 3. Makekova Kočna – an entirely filled riverbed and sedimentation pool (photo: P. Pejakov)*

V hudourniškem območju Kokre so nastale večje poškodbe na glavni strugi Kokre pod Komatevrom (odnešena dva prečna objekta, zajede – ogrožen je sistem prečnih in vz dolžnih objektov) ter v Makekovi Kočni (zasuta struga in usedalnik, poškodbe obrežnih zavarovanj in pragov). Manjše poškodbe so nastale tudi v zaledjih Jezernice in manjših pritokih Kokre izpod Kočne.

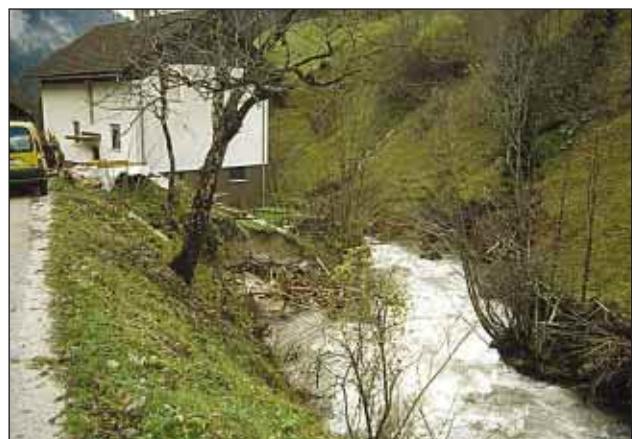
*Slika 4. Češnjica v Rudnem – bočna erozija ogroža stanovanjski objekt (foto: A. Klabus)*  
*Figure 4. Češnjica v Rudnem – a residential building endangered by lateral erosion (photo: A. Klabus)*

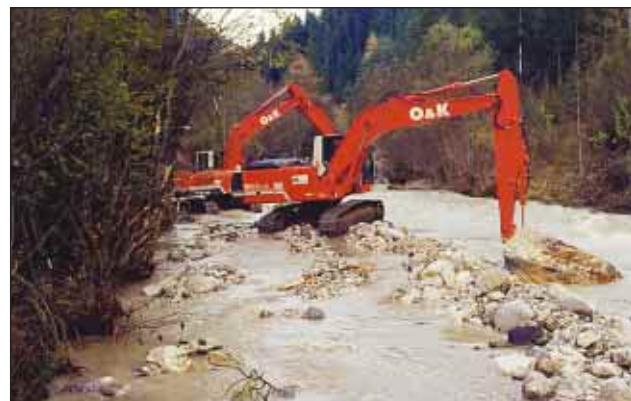
*Slika 5. Odstranjevanje naplavin iz Savinje med Robanovim kotom in Presihajočim studencem (foto: T. Jeršič)*  
*Figure 5. Removal of deposits from the Savinja riverbed on the section between Robanov kot and Presihajoči studenec (photo: T. Jeršič)*

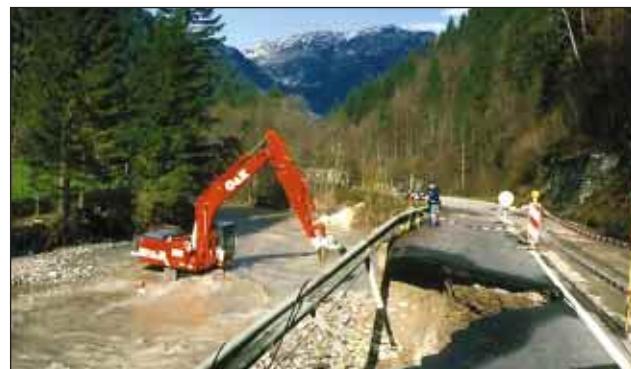
*Slika 6. Interventni ukrepi za preprečevanje nadaljnega zaledanja s preusmeritvijo glavnega toka vode in izvedbo začasnega bočnega zavarovanja. (foto: J. Papež)*  
*Figure 6. Intervention measures aimed at preventing further lateral erosion by means of deviation of the main stream as well as the construction of a temporary protection (photo: J. Papež)*

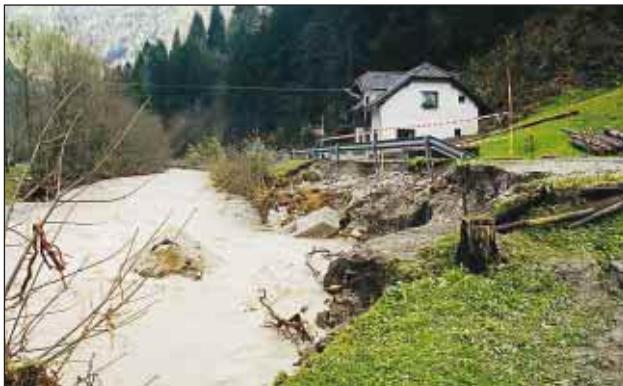
Slika 7. Prometnice ob hudourniških vodotokih morajo imeti ustrezno zavarovane vse odseke, ki so ogroženi ob visoki vodi. (foto: T. Jeršič)

Figure 7. Road infrastructure located alongside torrents must have adequate protection for all sections endangered by high water levels (photo: T. Jeršič)

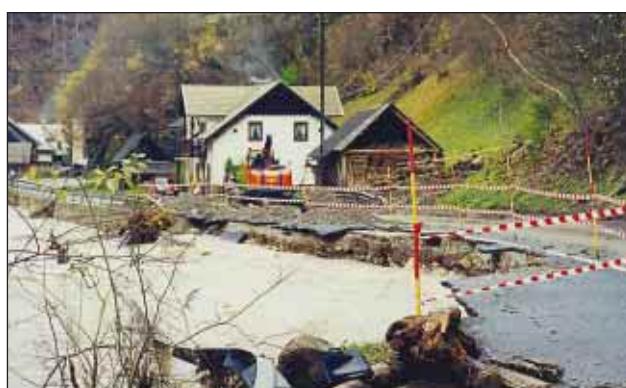
Slika 8. Posledice, ki jih zaradi neustreznih ali dotrajanih obrežnih zavarovanj lahko utripijo cestne prometnice, so pogosto katastrofalne. (foto: T. Jeršič)

Figure 8. The consequences suffered by roads due to inadequate or deteriorated protective measures are often catastrophic (photo: T. Jeršič)

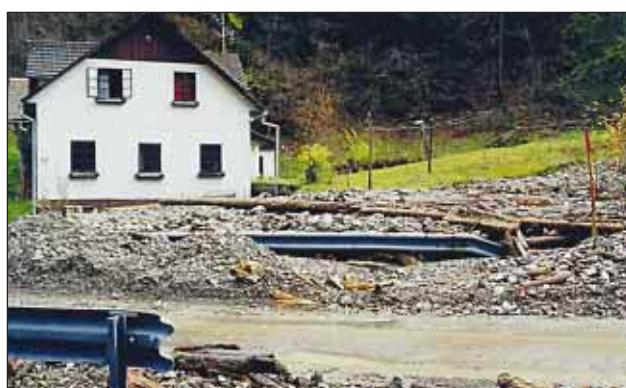
Slika 9. Ogrožena stanovanjska hiša ob hudourniku Poličnikov potok (foto: T. Jeršič)

Figure 9. A residential building located alongside the Poličnikov potok torrent (photo: T. Jeršič)

Nekateri desni pritoki Savinje – Fracetov graben, Poličnikov, Grabnarjev in Suh potok – so iz svojih zaledij plavili ogromne količine hudourniških plavin, ki so jih odložili na ravnih iztočnih odsekih. Zaradi tega je bila povsem neprevozna regionalna cesta Luče(Sestre Logar, neposredno pa so bili ogroženi tudi stanovanjski objekti ob poškodovanih strugah. Z intervencijskimi deli so se zlasti oblikovali ustrezni pretočni profili in odstranjevale naplavine.

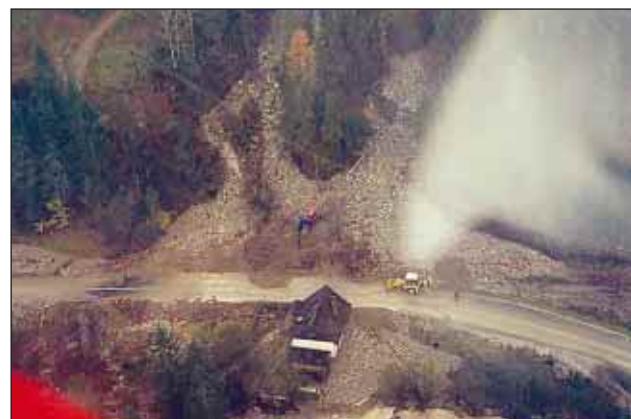
Slika 10. Hudournika Grabnarjev potok in Suh potok sta ogrozila stanovanjsko hišo in z naplavinami povsem zasula regionalnocesto Luče–Sestre Logar. (foto: T. Jeršič)

Figure 10. The torrents of Grabnarjev potok and Suh potok endangered a residential building and completely buried the Luče – Sestre Logar regional road (photo: T. Jeršič)

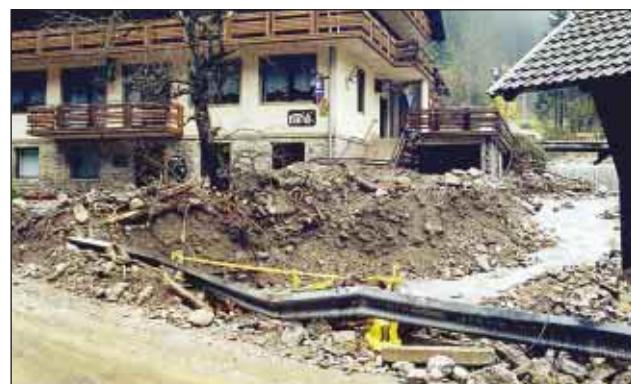
Slika 11. Interventno vzpostavljanje pretočnega profila hudournika Lašek (foto: T. Jeršič)

Figure 11. Intervention measures – restoration of the flow cross section (photo: T. Jeršič)

Izbruh hudournika Lašek je močno ogrožil turistični objekt in pustil za sabo povsem zasut iztočni odsek in zasuto regionalno cesto.

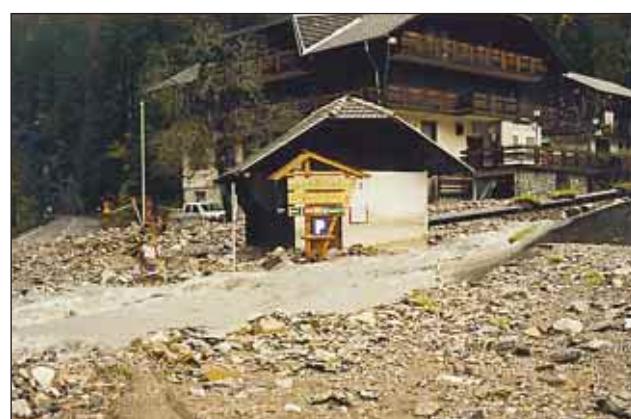
Slika 12. Izlivni odsek hudournika Lašek (foto: T. Jeršič)

Figure 12. Outflow of the Lašek torrent (photo: T. Jeršič)

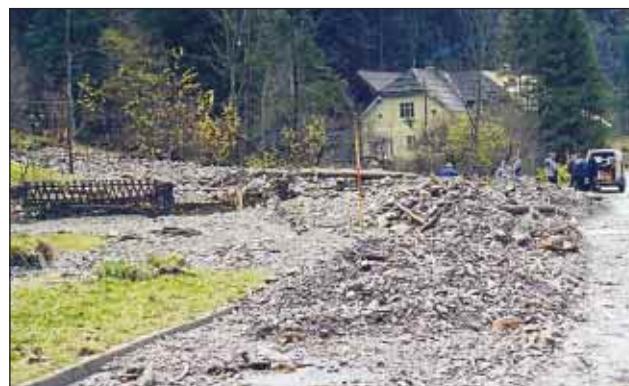
Slika 13. Marsikje je posredni vzrok za nastalo veliko škodo akutno pomanjkanje sredstev za vzdrževanje že izvedenih hudourniških ureditvenih ukrepov (čiščenje zaplavnih objektov v zgornjih tekih hudournikov). (foto: T. Jeršič)

Figure 13. The causes of major material damage often lie in the acute shortage of funds allocated for the maintenance of existing protective measures on torrents (emptying of accumulation reservoirs in the upper sections of torrents) (photo: T. Jeršič)

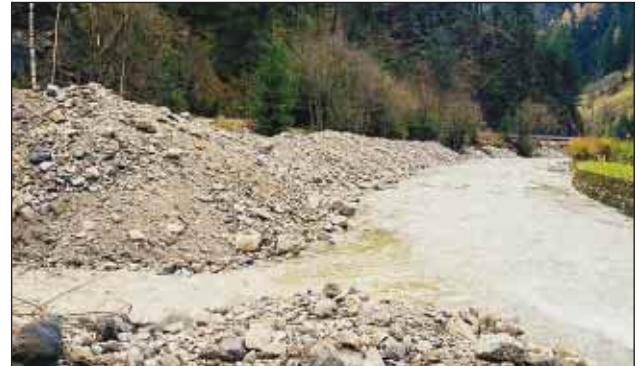
Slika 15. Meža – naravna transportna zmogljivost hudournikov neposredno po vodni ujmi ne zadostja za odplavljanje vseh hudourniških naplavin (foto: R. Ferme)  
Figure 15. Meža – the natural transport capacity of torrents immediately after a storm is inadequate for the washing away of all torrential deposits. (photo: R. Ferme)

Na širšem območju so se sprožili številni plazovi in usadi, manjši hudourniki so v dolino in na ceste prinesli ogromne količine plavin, porušenih in poškodovanih je bilo tudi nekaj mostov. Struga Meže je predvsem na sotočjih z večjimi pritoki zasuta z naplavinami. Poškodbe so nastale tudi v dolini Jazbinskega potoka, manj pa v dolini Javorskega potoka.

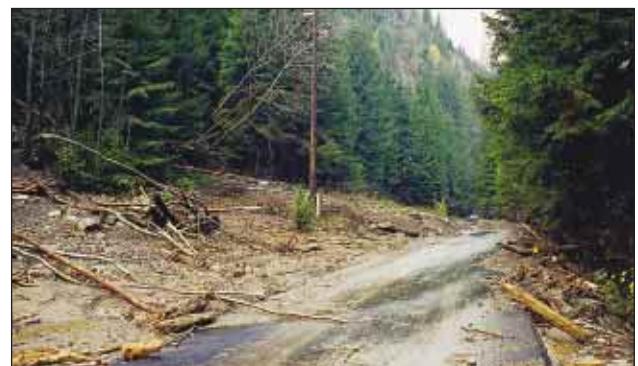
Slika 16. Bistra – hudourniške naplavine: Je bil dosledno izvajan gozdni red? (foto: Z. Fujs)  
Figure 16. Bistra – torrential deposits: Was the forestry code respected? (photo: Z. Fujs)

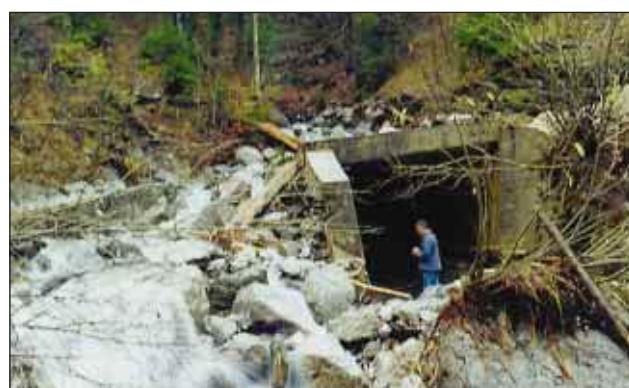
Slika 14. Suhelj – zatrpan prepust, hudourniške naplavine in uničena lokalna cesta (foto: T. Jeršič)

Figure 14. Suhelj – clogged culvert, torrential deposits and a damaged local road (photo: T. Jeršič)

Do močnega hudourniškega izbruha je v neurju prišlo na hudourniku Suhelj, desnem pritoku Savinje nad Solčavo. Zaradi močne globinske in bočne erozije (dno struge je ponekod poglobilo za več metrov) se je na brežinah sprožilo več usadov. Hudournik je plavil zlasti grobe plavine v obliki hudourniške lave in na daljšem odseku povsem uničil

lokalno cesto, tako da so bili ljudje več dni odrezani od sveta. Na srečo je hudourniško lavo prekinila pregrada v spodnjem teku hudournika, kajti tok hudourniške lave proti Savinji bi zagotovo ogrozil stanovanjske objekte pri izlivu Suhelja.
