VEČJE NESREČE PO SVETU LETA 2001

Major World Disasters in 2001

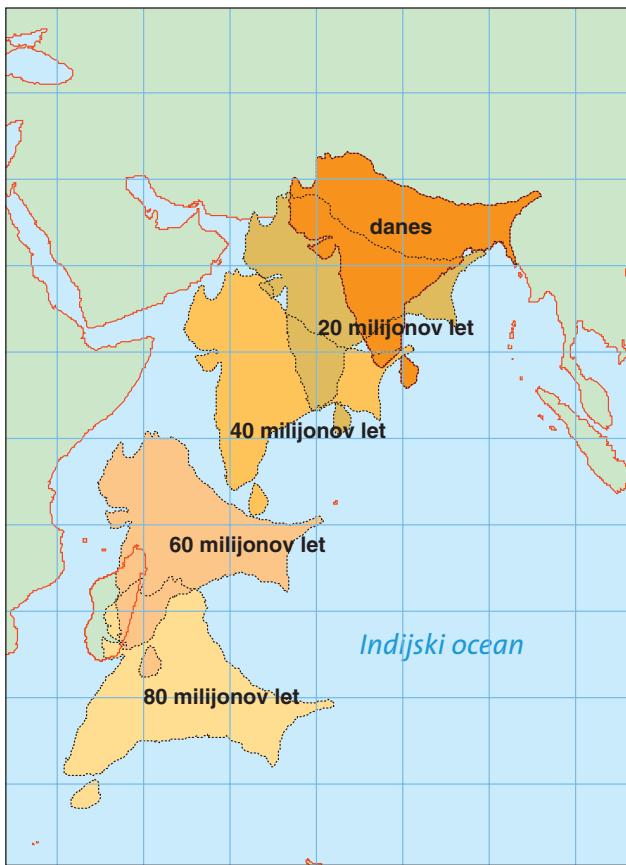
Slika 2. Ozemlje današnje Indije je v paleozoiku skupaj z Afriko, Avstralijo, Južno Ameriko in Antarktiko sestavljalo velik južni kontinent z imenom Gondvana. Kasneje se je en del odtrgal in začel potovati najprej proti vzhodu in potem proti severu. V terciaru se je Indijska litosferska plošča gibala od juga proti severu. Pred seboj je zapirala nekdanji ocean Tetido, za seboj pa je odpirala nov Indijski ocean. Gibanje in lego Indijske plošče skozi milijone let vidimo na sliki. Do pred 40 milijoni let je >potovala« hitreje, potem pa počasneje, dokler ni trčila v Evrazijsko ploščo. Ta trk je povzročil dvig nekaterih azijskih gorskih verig, predvsem pa dvig najvišjega gorstva sveta – Himalaje. Trčenje je imelo tako v preteklosti kot tudi danes velik vpliv na tektoniko celotne osrednje in jugovzhodne Azije, kar dokazuje velika potresna dejavnost tega območja.

Figure 2. In the Paleozoic Era, the territory of present-day India was joined with Africa, Australia, South America and Antarctica into a great south continent called Gondwana. Later a part of this continent broke away and travelled first to the east and then to the north. In the Tertiary period, the Indian lithospheric plate moved from south to north. In the front, it closed the former Tetida ocean, and behind it a new Indian Ocean was opening. The movements and positions of the Indian plate through history are shown in the figure. Up to 40 million years ago, it “travelled” very fast, then began to slow down and finally collided with the Eurasian plate. This collision caused the lifting of some Asian mountain chains, particularly the highest mountain chain in the world – the Himalayas. The collision had and continues to have a great influence on the tectonics of the entire region of central and southeast Asia. This influence is well reflected in the intensity of earthquakes in this territory.

Potovanje Indije proti Evrazijski plošči je prikazano na sliki. S približevanjem azijski celini je pred seboj ožila prostor morja Tetide, za njo pa je začel nastajati Indijski ocean. Pred približno 40 do 25 milijoni je Indijska plošča trčila v Evrazijsko ploščo. Ta trk je povzročil nastajanje azijskih gorskih verig, od Altaja, Hindokuša, Tibeta, Pamirja in seveda Himalaje. Na tektonski karti lepo vidimo narivne strukture, ki so posledica tega trka in se širijo v smeri vzhod–zahod. Na obeh straneh Indijske litosferske plošče pa so nastale strukture, ki se širijo v smeri sever–jug. Na območju Indokine in dalje proti Indoneziji narivne strukture preidejo v subdukcionsko cono (cona podrivanja ene plošče pod drugo). Vsa ta geološka dogajanja najbolje ponazarja razporeditev potresnih žarišč, ki pravzaprav začrtujejo meje med posameznimi litosferskimi ploščami. Mehanizmi nastanka teh potresov so zaradi njihove pogostnosti znani, nekoliko težje pa je razložiti nastanek potresov znotraj večjih plošč. Na območju zadnjega dogodka je sicer v preteklosti že bilo nekaj potresov, vendar so bili zelo redki. Geologi in seizmologi povezujejo nastanek tovrstnih potresov s slabo izraženimi prelomi, ki potekajo vzporedno z večjimi strukturami v smeri sever–jug. Obstajajo pa tudi prelomi, ki potekajo v smeri severoseverozahod proti jugo-jugovzhodu in verjetno je zadnji potres nastal prav ob enem teh prelomov.

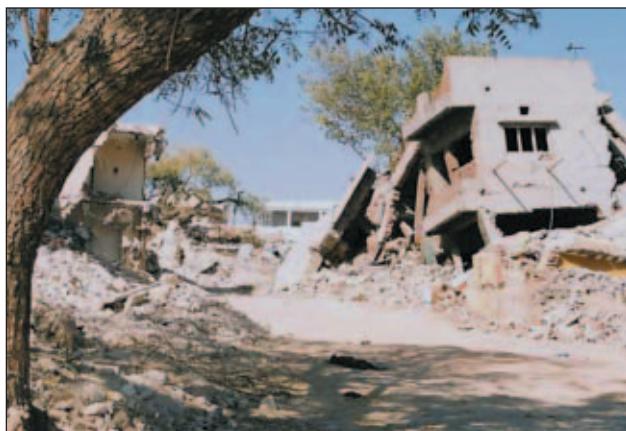
Slika 6. Andžar. Potres je uničil večino hiš, ki so bile po potresu leta 1956 ponovno zgrajene. Potres je opustošil isti del starega mestnega jeda.

Figure 6. Anjar. The earthquake destroyed most of the buildings which had been rebuilt after the 1956 earthquake. The earthquake devastated the same part of the old city area as the previous earthquake.

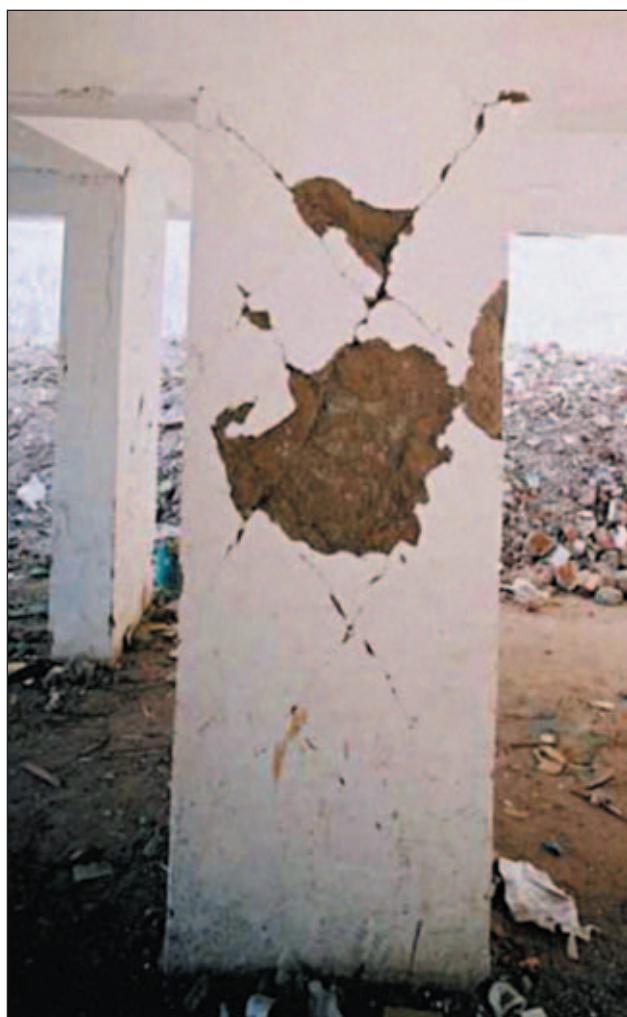
Slika 7. Strižna porušitev stebra v pritličju stanovanjske hiše
Figure 7. Shear failure of column on the ground floor of the building.

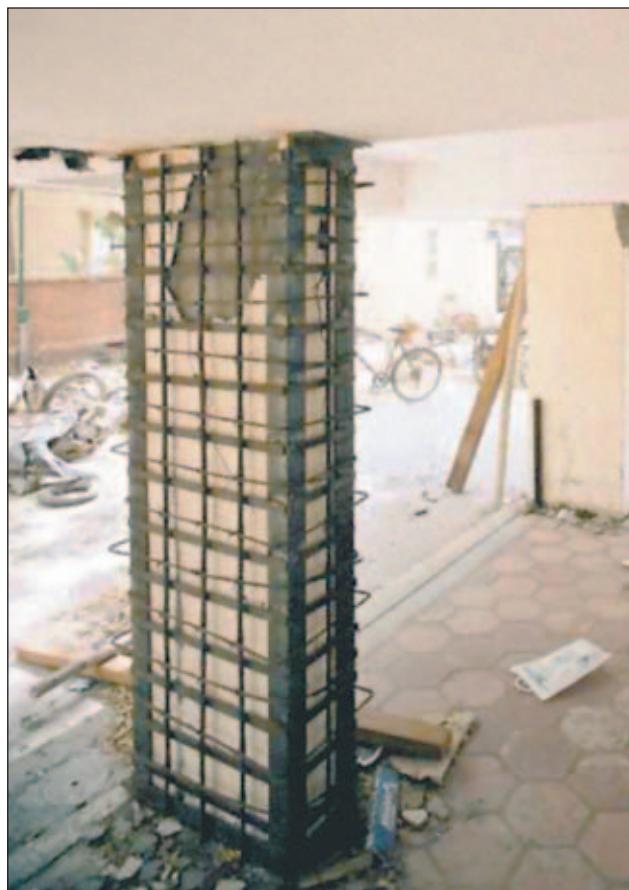
Slika 8. V Ahmedabadu so takoj po potresu poškodovane stebre nepravilno ojačali. Na sliki je razvidno, da je bilo ojačanje samo položeno na tla in ni bilo sidранo v zgornjo oz. spodnjo ploščo.

Figure 8. Improper jacketing of columns was widely practised in Ahmedabad immediately after the earthquake. Note that the new reinforcement simply rested on the floor and was not anchored into the slab at the top.

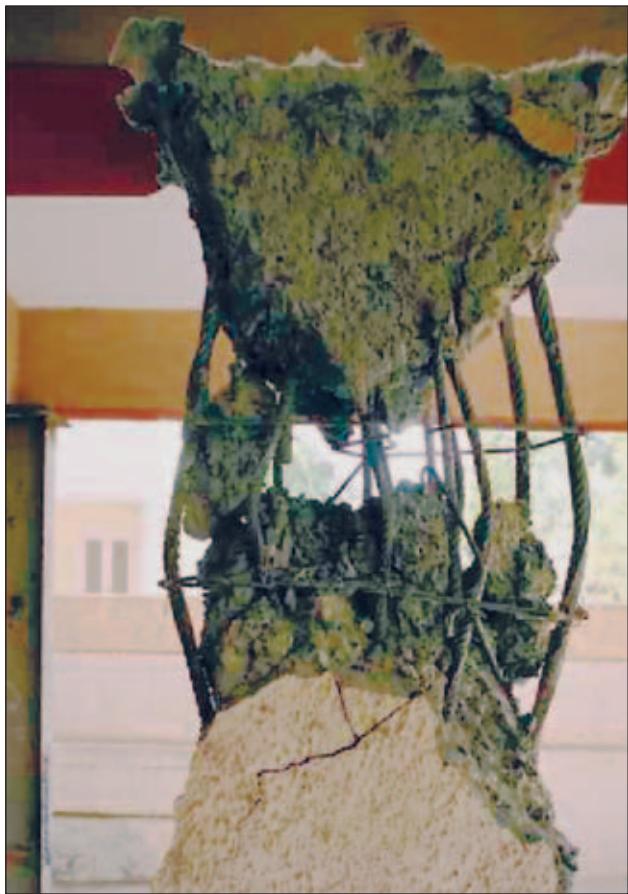
Slika 9. Pomanjkanje armature (pogosto je zelo malo stremenske armature) ima za posledico porušitev stebra v vozlišču.

Figure 9. The lack of reinforcement (usually there is a lack of stirrups) resulted in the collapse of the column at the joint.

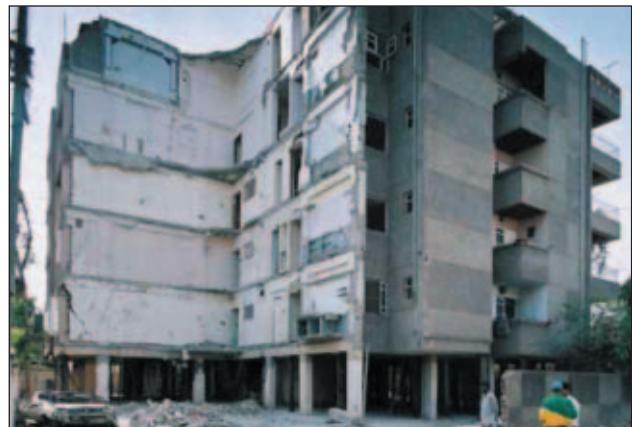
Slika 10. Značilna stanovanjska zgradba z odprtim pritličjem, kjer so bile garaže. Takšno pritličje se med potresom obnaša kot mehka etaža (ob močnem potresu stebri v mehki etaži ne zmorejo prevzeti uvedenih potresnih sil).

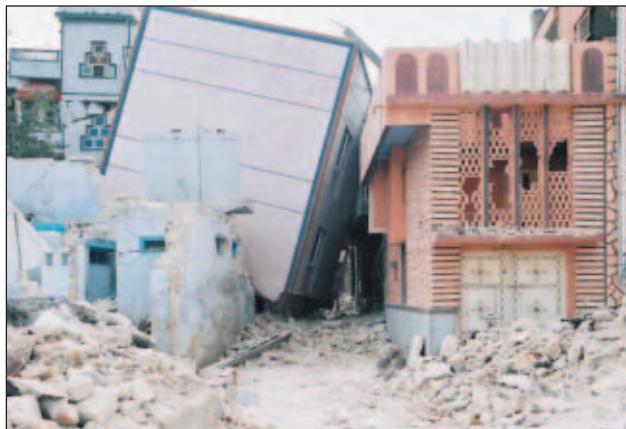
Slika 11. Novejša konstrukcija na levi se je med potresom prevrnila, zgradba na desni pa je prestala tudi potres leta 1956.

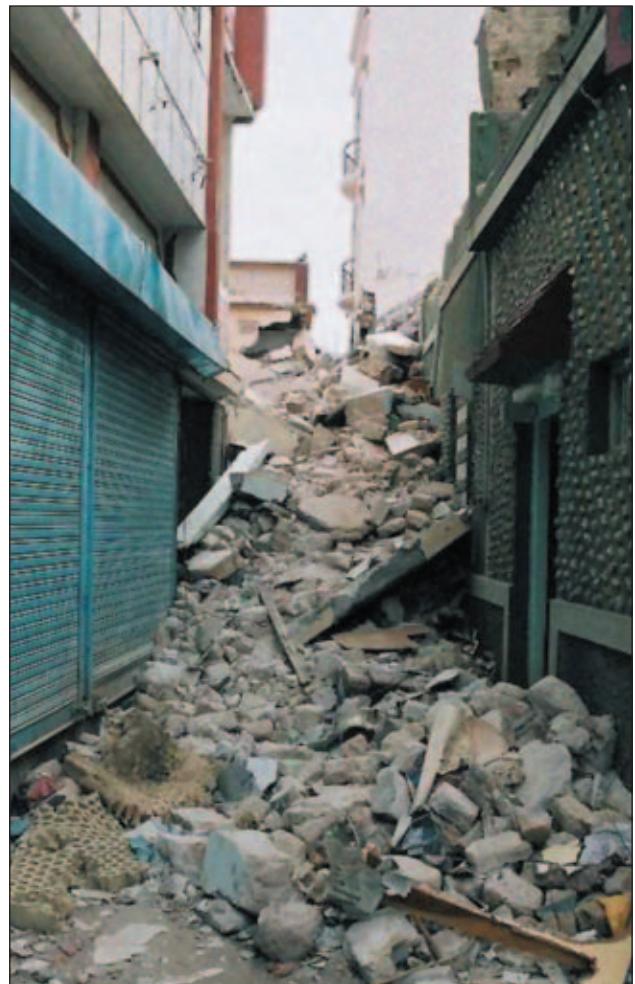
Slika 12. Andžar. Ozka ulica je zasuta z odpadlimi večjimi kosi delov porušenih zgradb.

Figure 12. Anjar. Narrow lane blocked by fallen rubble.

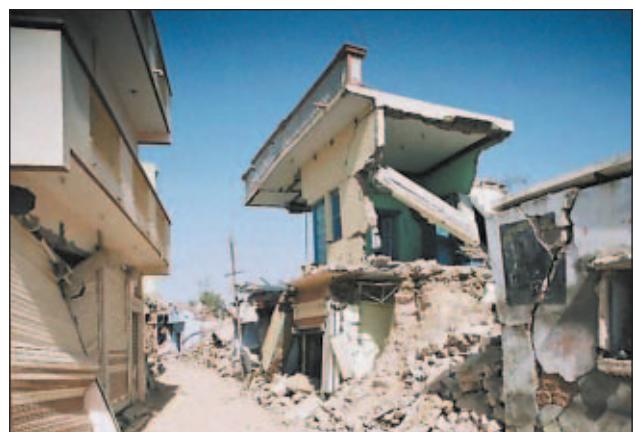
Slika 13. Bhuj. Najbolj so bile prizadete zgradbe, zgrajene iz različnih materialov. Sorazmerno nov objekt je imel stene iz kamna, deloma armiranega betona, ponekod pa armiranobetonske plošče.

Figure 13. Bhuj. The structures built of different kinds of materials were most affected. This relatively new building was made of stone, reinforced concrete and, in some parts, RC slabs.

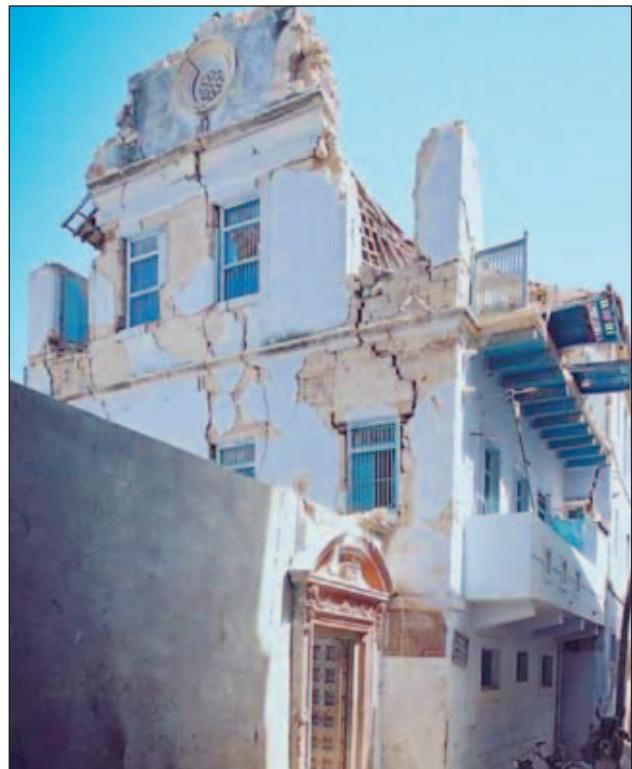
Slika 15. Trinadstropna hiša je bila težko poškodovana, vendar se ni v celoti porušila. Prvi dve nadstropji naj bi bili stari več kot 200 let, zgornje pa okoli 75 let.

Figure 15. This three-storey house was badly damaged, but remained standing. The first two floors are reported to have been over 200 years old, and the upper floor 75 years old.

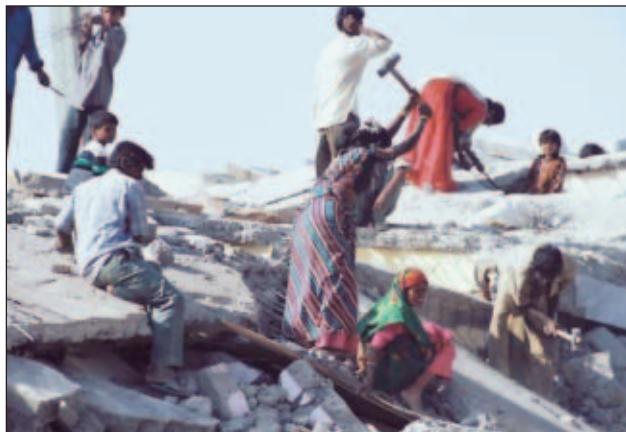
Slika 16. V Bhuju so se nekateri novejši armiranobetonski okviri sesedli. Življenje pa teče dalje. Po potresu so se še med ruševinami takoj odprle »trgovine«.

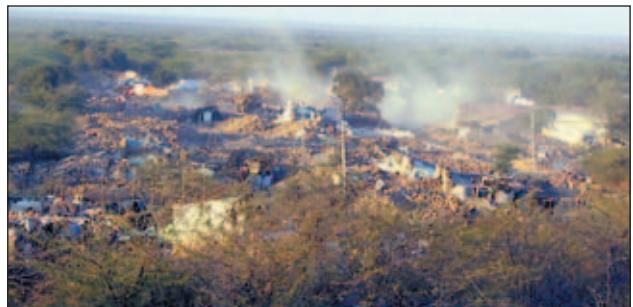
Slika 17. Jhurand. Skoraj vse zgradbe v mestu so se zrušile v povezan kup grobih kamnitih kosov. Prah, ki je viden na sliki, je posledica čiščenja. Slika je bila posneta približno dva tedna po potresu.

Figure 17. Jhurand. All the buildings in the city virtually collapsed into a mass of rubble. The visible dust is the consequence of ongoing cleaning. The photo was taken about 2 weeks after the event.

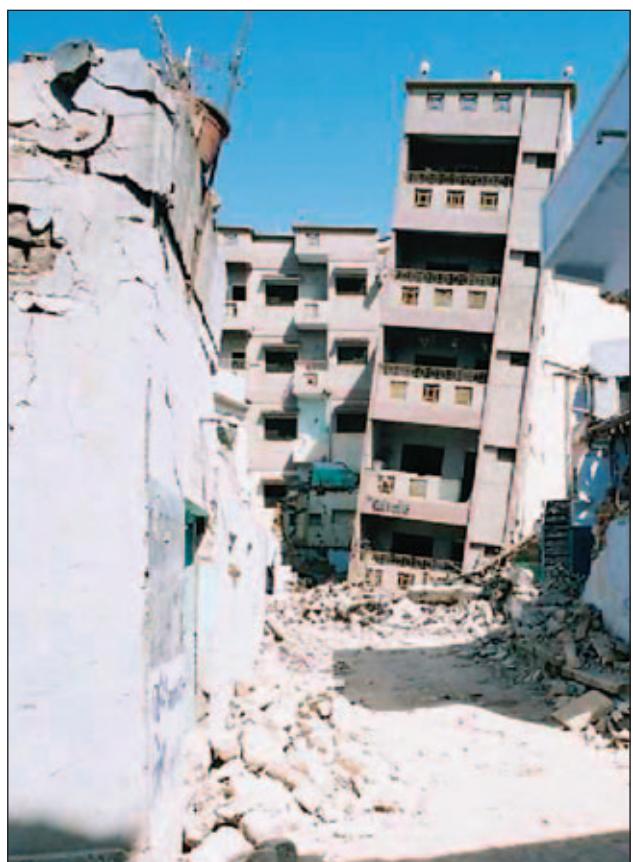
Slika 18. Bhuj. Zgradbe so bile v zgodovinskom delu mesta iz različnih obdobjij, zgrajene pa kot pritlične hiše ali nizki stanovanjski bloki.

Figure 18. Bhuj. The buildings in the historical part of the city were both old and recent, and ranged from single-storey houses to mid-rise apartment blocks.

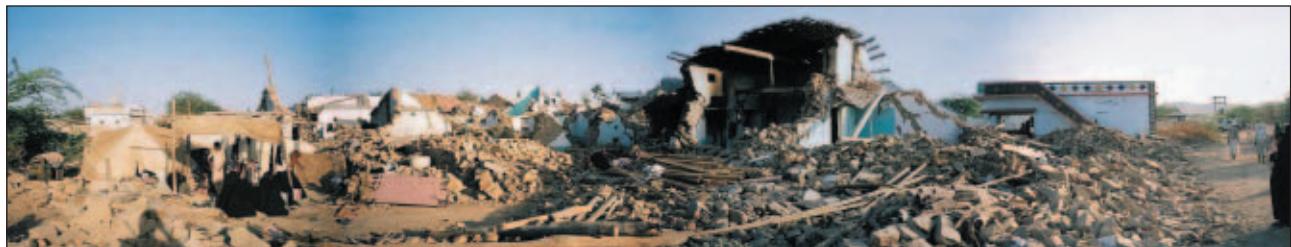
Slika 19. Pogosto so zgradbe zgrajene iz neobdelanega kamna, povezanega s slabo malto. Posledica močnega potresa pri takšnih zgradbah je porušitev objekta in opustošenje mest in vasi.

Figure 19. The buildings were mostly made of unshaped stone and low-quality mortar. A strong earthquake will completely devastate villages and cities comprised of such buildings.

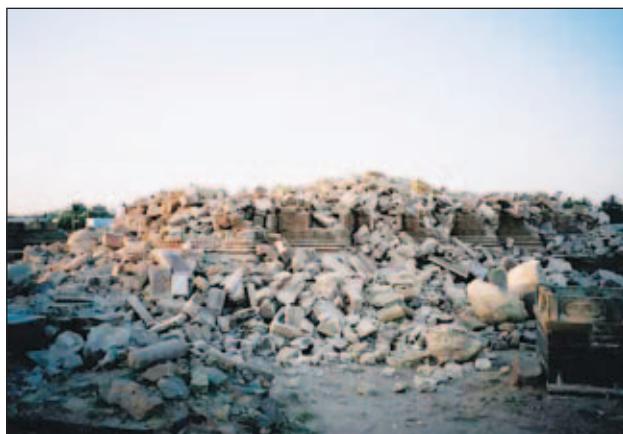
Slika 20 a. Bhuj. V potresu leta 2001 je Raolakha Chhatri klonil. Bil je najstarejši, največji in najbolj dovršen prostor za sežiganje umrlih maharadž. Zgrajen je bil v 18. stoletju in je preživel veliki potres v Kachchhu leta 1819 (20b).

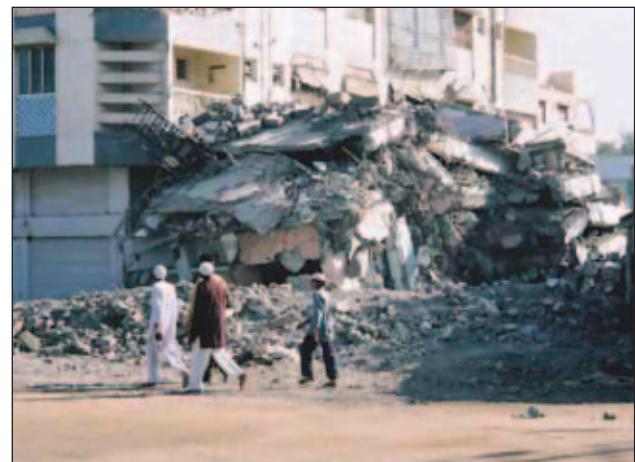
Slika 21. Obe zgradbi sta bili zgrajeni približno istočasno. Zaradi slabe gradnje se je zgradba na desni sesedla etaža na etažo.

Figure 21. Both buildings were built at approximately the same time. Poor construction caused the stories of the building on the right to collapse.

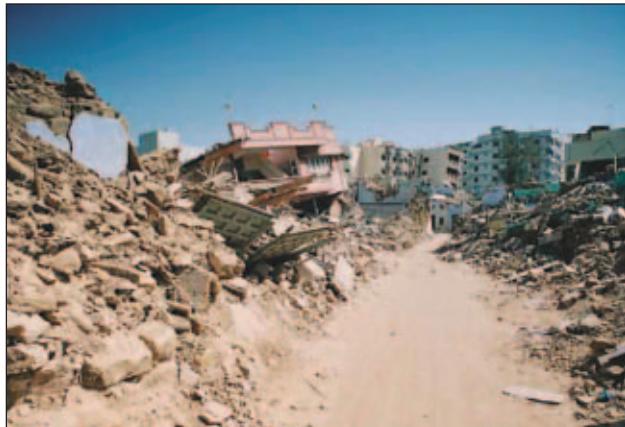
Slika 22. Deli starega obzidanega mestnega središča mesta Bhuj so bili popolnoma opustošeni. Slika prikazuje razsežnosti potresa – veliki predeli so bili uničeni do nerazpoznavnosti, ne glede na to, iz katerega materiala so bili sezidani objekti (betonski ali kamnit). Najpogosteje so bili objekti v osnovi iz kamna, na katere so kasneje dogradili armiranobetonska nadstropja ali težke armiranobetonske strehe. To je samo pripomoglo k temu, da so se preobremenjena spodnja nadstropja sesedla zaradi teže in togosti zgornjih nadstropij.

Figure 22. Sections of the old walled city of Bhuj were completely devastated. This photo gives an idea of the extent of damage – many parts of the city were destroyed beyond recognition, regardless of whether they were built of reinforced concrete or stone. Many buildings were originally built of stone and later had heavy concrete roofs or top stories added, which only served to help the overloaded stone structures beneath to collapse from the weight and stiffness of the overburden.

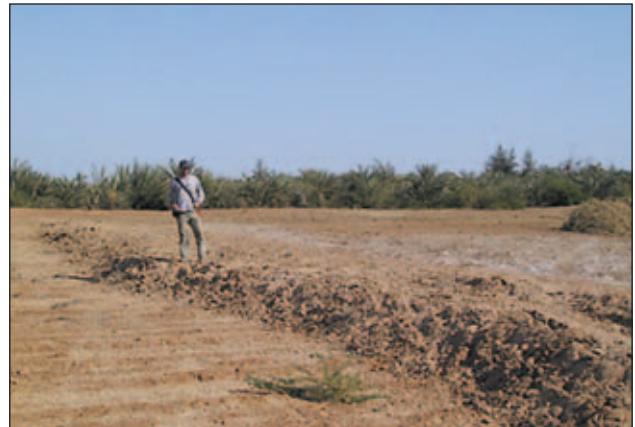
*Slika 23. Vertikalni premiki na površini so dosegli skoraj 1 m
Figure 23. Vertical shifts on the surface reached almost 1 metre.*

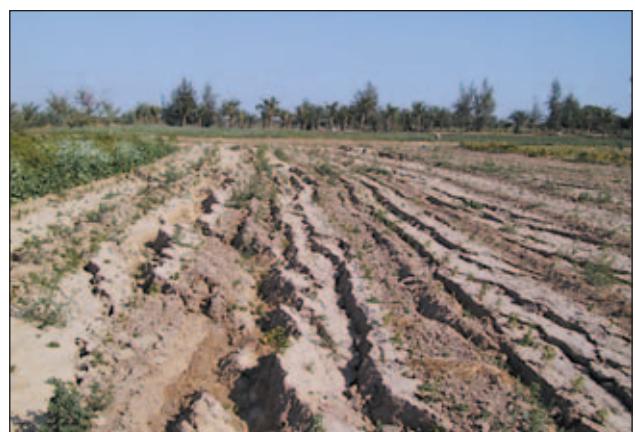
*Slika 24. Premiki na površini
Figure 24. Surface movements.*

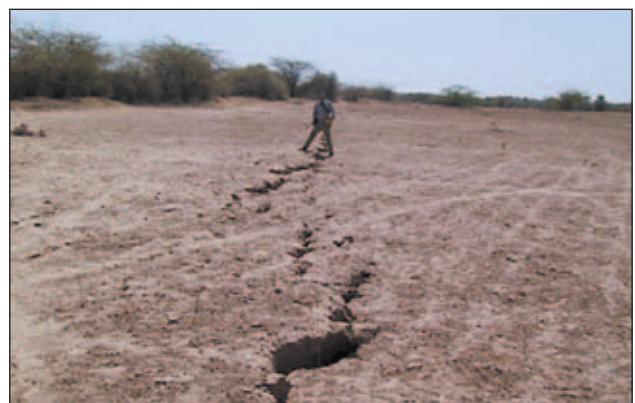
*Slika 25. Razpoke na površini
Figure 25. Cracks in the ground.*

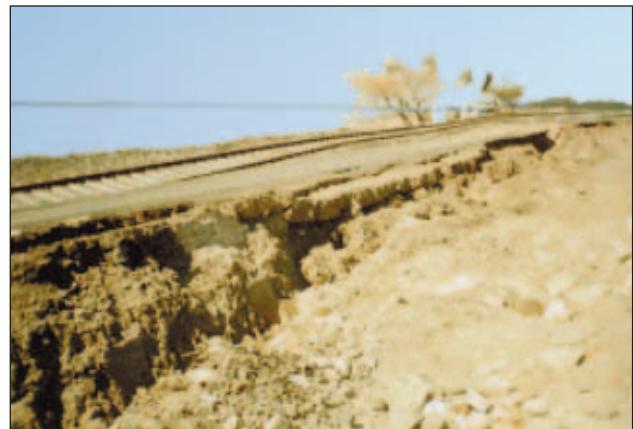
Slika 26. Pojavi likvefakcije (utekočinjanje tal) imajo za posledico večja posedanja tal.

Figure 26. Liquefaction caused great slumping.

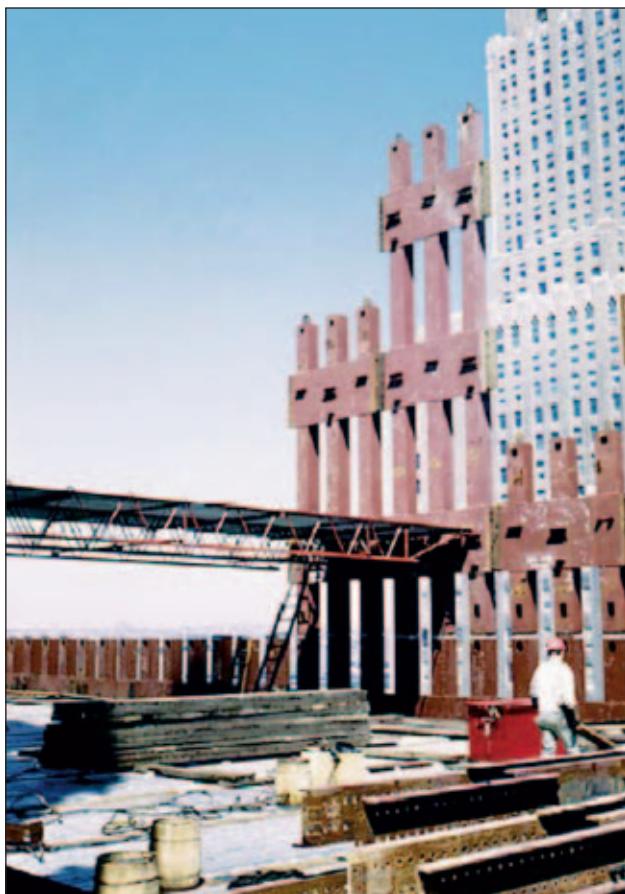
Slika 6. Gradnja stropne konstrukcije (poročilo ASCE in FEMA)

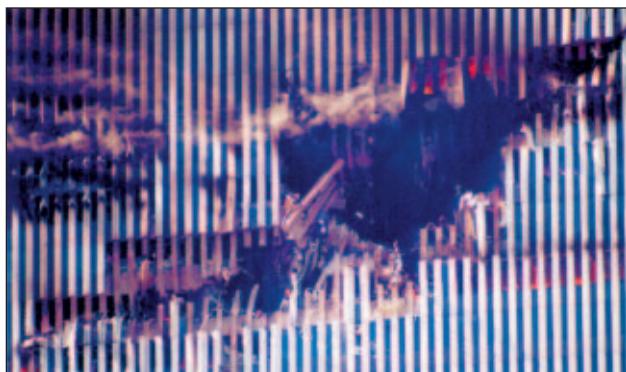
Slika 8. Poškodbe zunanjih stebrov zaradi udarca v severno fasado WTC 1 (foto: R. Rabanne)

Figure 8. Impact damage to exterior columns of the north face of WTC 1 (photo: R. Rabanne)

Letalo se je zaletelo pravokotno v severno fasado in težko poškodovalo zunanji nosilni ovoj med 94. in 98. nadstropjem (slika 8). Pravzaprav je presenetljivo, da je stolp sploh preživel tako obsežne poškodbe. Očitno je imel dovolj rezerv in sposobnosti prerazporeditve obremenitev (kar je ključni element preprečevanja progresivnih porušitev), da bi brez dodatne obremenitve – požara tudi obstal. Računska analiza je dokazala način prerazporeditve obremenitev po nastanku velike luknje v nosilnem ovoju (slika 9). Stebri nad poškodbo so prešli v nateg in prek horizontalnih povezav prenesli obtežbo v tlačne stebre ob odprtini. Ker so bili ti dimenzionirani na kritično obtežbo vetra, so bili pred poškodbo pri sami navpični obtežbi razmeroma malo obremenjeni. Tako so lahko prenesli do skoraj šestkratno povečanje tlačne obtežbe. Celotni nosilni ovoj se je dodatno razbremenil prek vršnega paličja, ki je del obtežbe preneslo na centralno jedro.

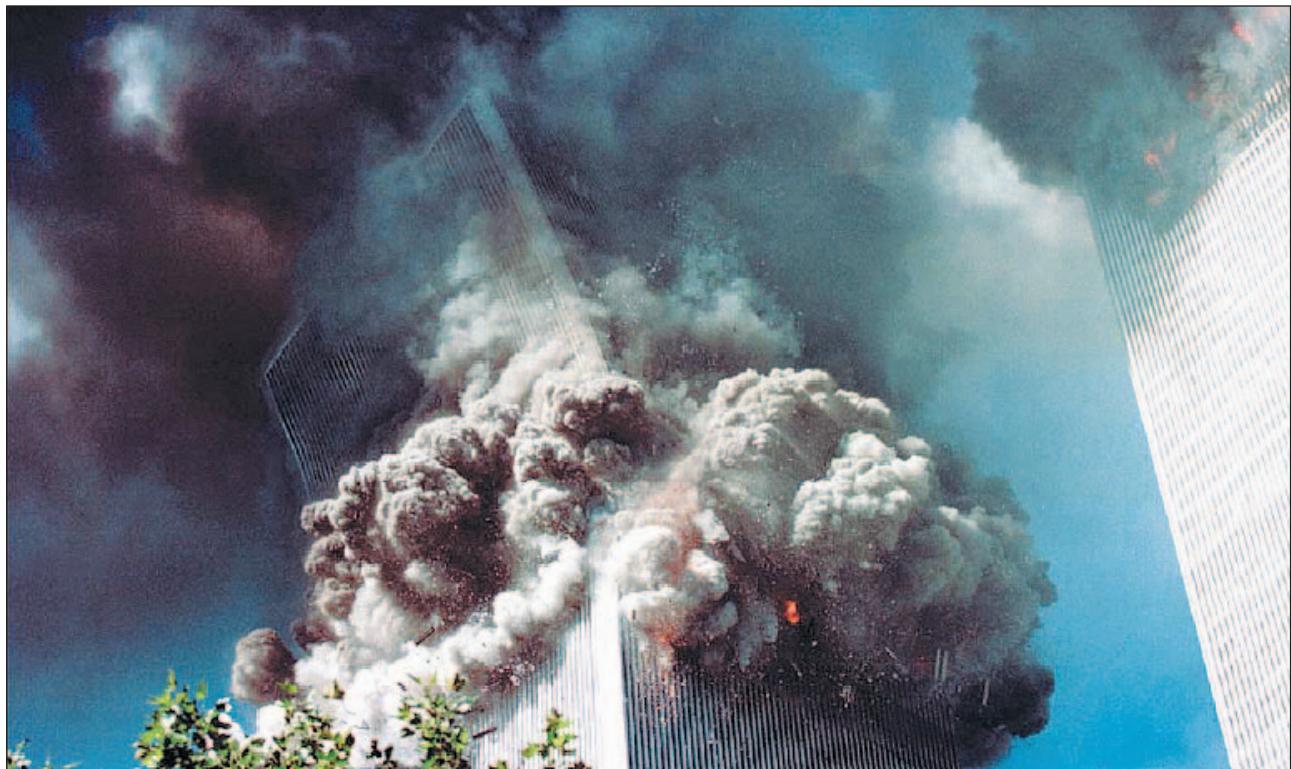
Slika 10. Porušitev WTC 2 (foto: T. Nilsson)
