AVTOMATSKO DOLOČANJE LOKACIJE ŽARIŠČA POTRESA IN OBVEŠČANJE JAVNOSTI

Automatic Determination of Earthquake Hypocenter and Informing the Public

Izidor Tasič* UDK 550.34.06

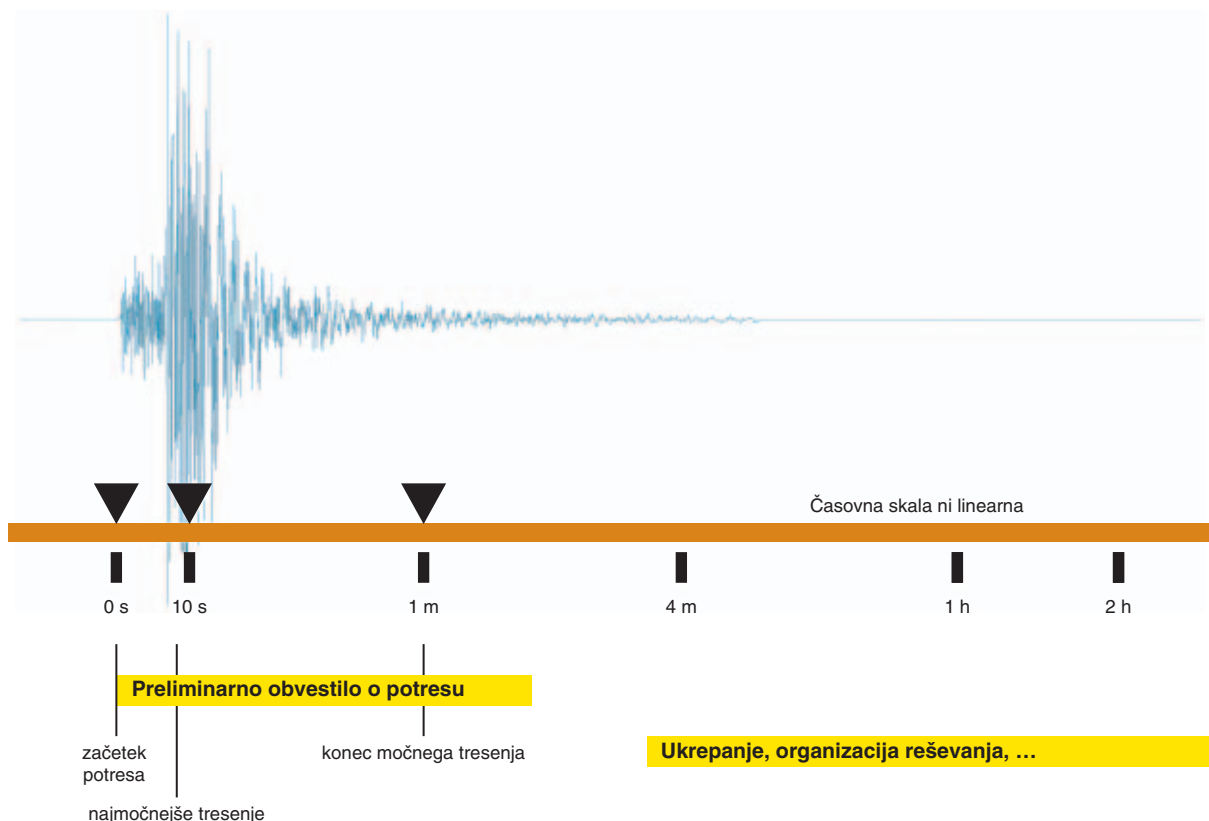
Slika 1. Shema zaporedja dogodkov ob močnejšem potresu
Figure 1. Sequence of events in case of a strong earthquake

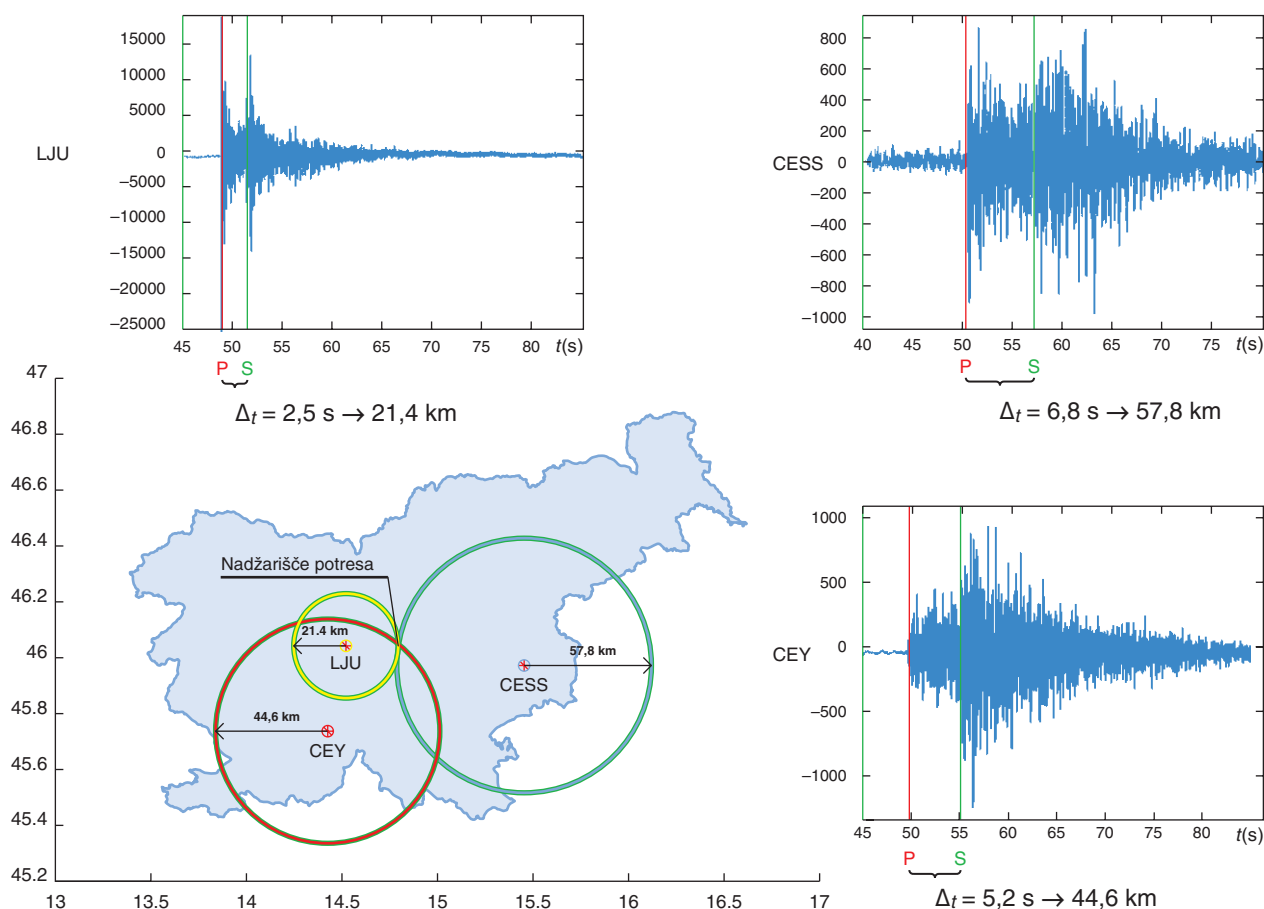
Slika 3. Metoda krogov je preprosti postopek za oceno lege nadžarišča potresa. Pri tem postopku potrebujemo šestilo, zemljevid in zapis potresa iz (najmanj) treh opazovalnic, kjer so dobro vidni prihodi P in S potresnih valov. Oddaljenost potresne opazovalnice od žarišča potresa je sorazmerna z razliko v času prihoda P- in S- valov ($t_s - t_p \propto$ oddaljenost). Presečišče krožnic, radij kroga je ocenjena oddaljenost potresne opazovalnice od nadžarišča potresa, je ocena za lego nadžarišča.

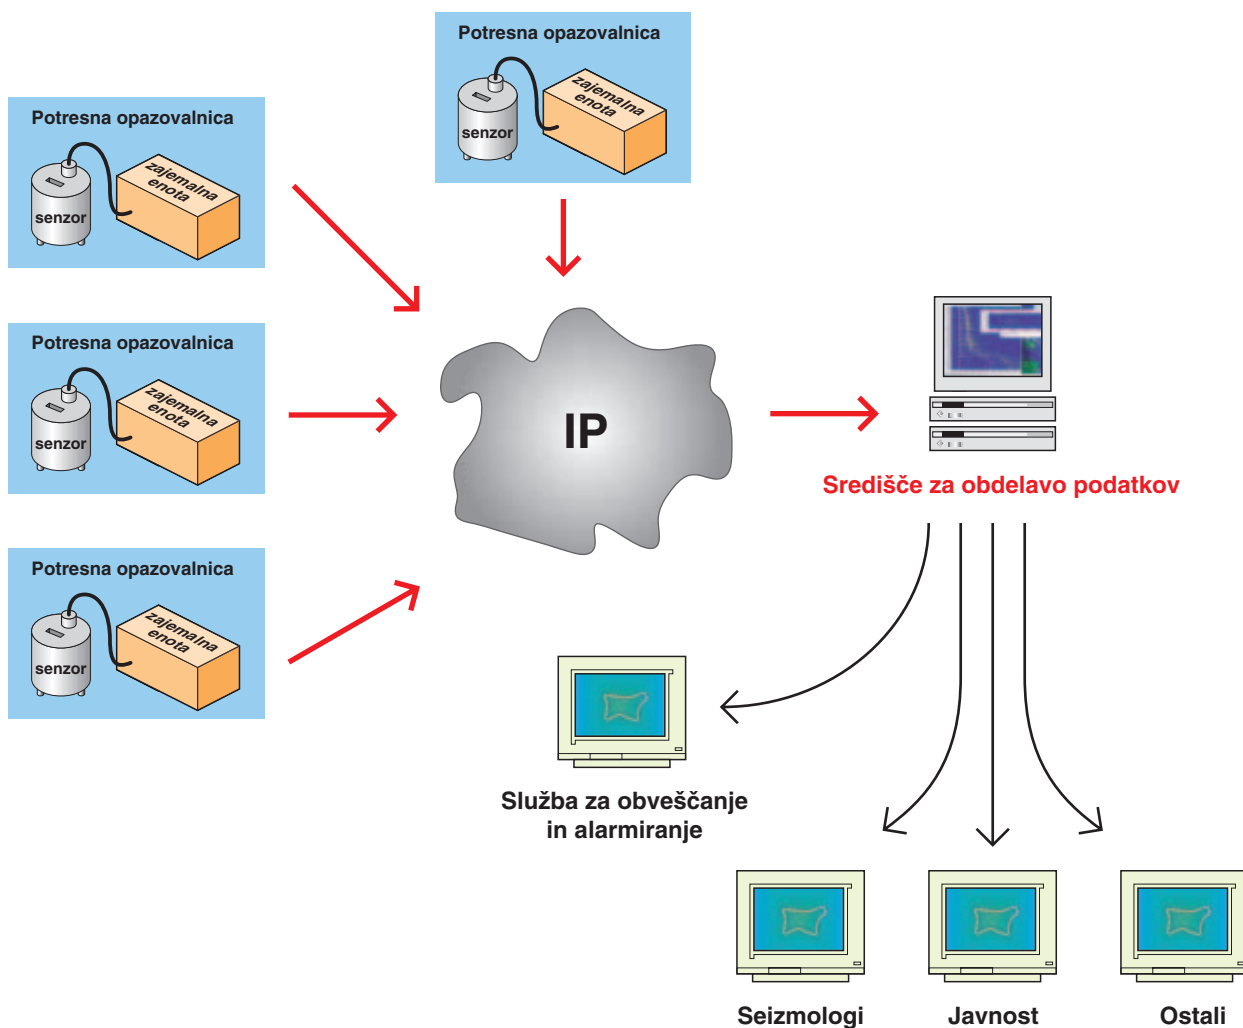
Slika 7. Shema delovanja avtomatskega opozorilnega sistema
Figure 7. Action plan of automatic warning system.

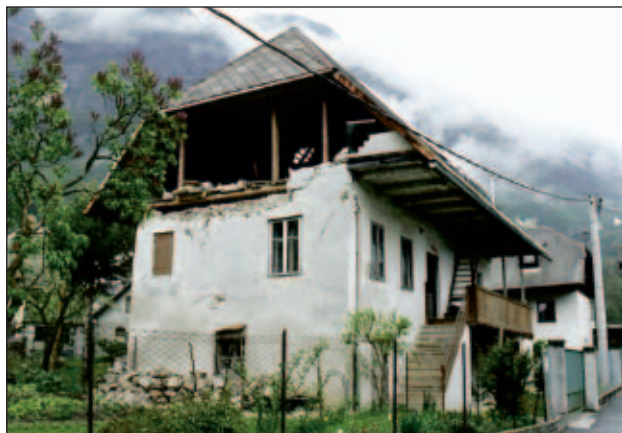
Slika 1. Tipične potresne poškodbe na starejši bovški stano-vanjski hiši.

Figure 1. Typical earthquake damage on an old residential building in the Bovec area

Zidovi so izdelani iz lokalnega neobdelanega kamna. Zgrajeni so iz dveh zunanjih slojev, ki so iz večjih, delno oblikovanih kosov kamnitega materiala, vmesni prostor pa je zasut z drobnim kamnitim materialom in nezvezno porazdeljeno apneno malto, katere trdnost po preiskavah le redko preseže vrednost 0,5 MPa.

Stropi so večinoma leseni, v primerih, ko je prišlo do njihove dotrajanosti ali pa med obnovo po prejšnjem potresu, so jih zamenjali z novimi armiranobetonskimi ploščami. Plošče nalegajo na notranji sloj zidu v globino okoli 15 cm, z zunanjim slojem zidu pa niso povezane. Zato je med potresom prihajalo do različnega gibanja plošče in zidu, posledica pa je, da je v veliko primerih prišlo do izbitja in izbočenja zunanjega sloja zidov.

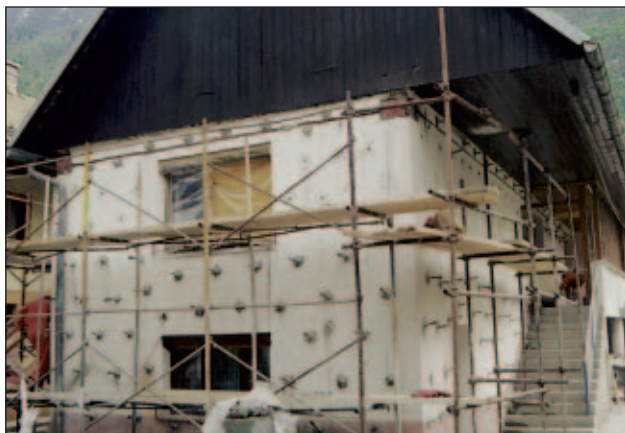
Slika 2. Povezovanje zidov z jeklenimi vezmi in sistematično injektiranje kamnitih zidov.

Zidove na višini etaž medsebojno togo povežemo s ploščo ali jeklenimi vezmi. S tem zagotovimo celovitost obnašanja konstrukcije, horizontalna obtežba se na zidove razporedi v razmerju togosti, hkrati pa so zidovi zavarovani pred nihanjem v smeri pravokotno na svojo ravnino. V okviru obnove objektov sta se uporabljali predvsem dve varianti:

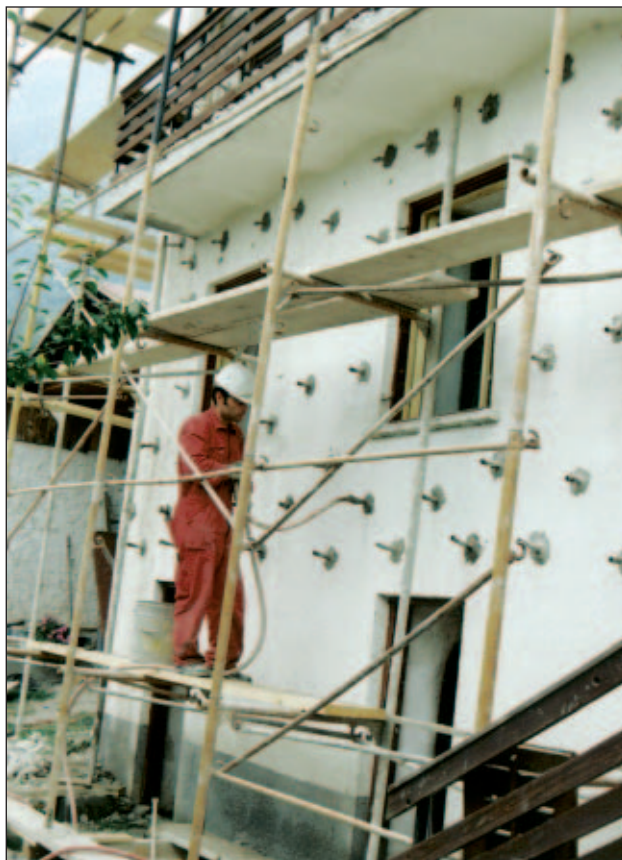
Slika 3. Detajl sistematičnega injektiranja zidov.

Figure 3. Detail of systematic grouting

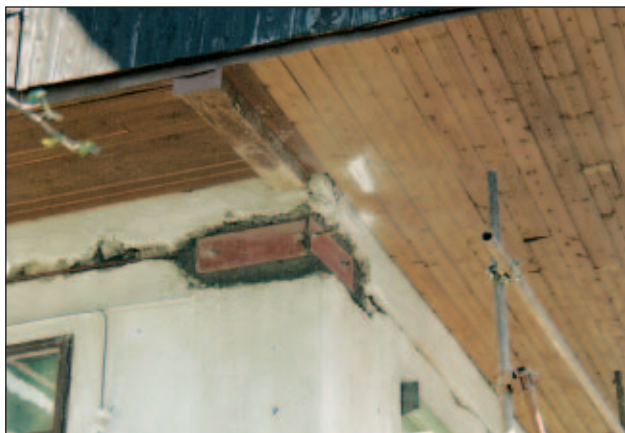
Slika 4. Izvajanje obojestranske zidne vezi – detajl vogala. Po končani obnovi so ti posegi nevidni, v celoti se ohrani arhitektura objekta.

Figure 4. Tying of walls – detail at corner. After renewal, the ties are covered and invisible. The original architecture of the building is preserved.

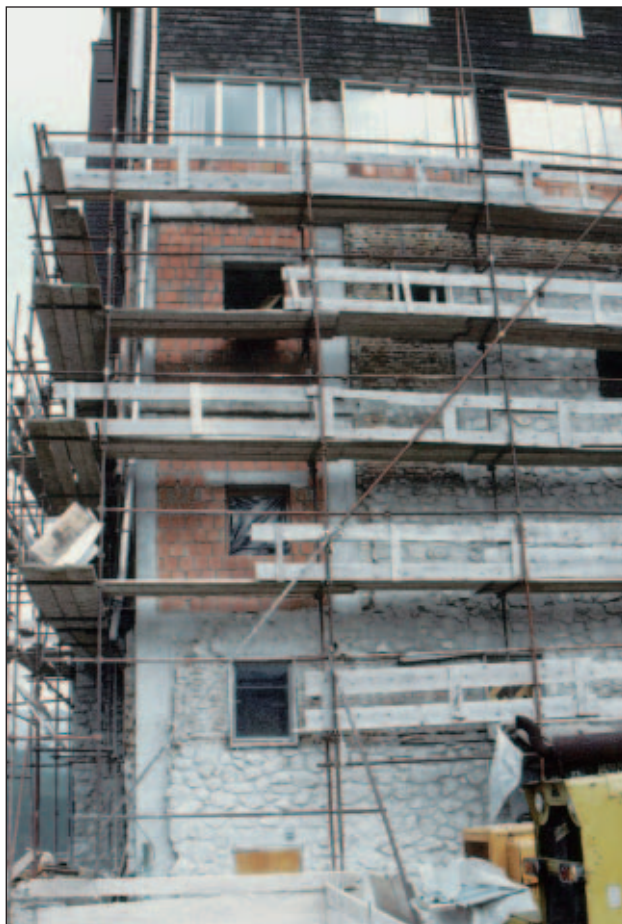
Slika 6. Celoten hotel je bil konstrukcijsko ojačan: porušene zidove so zamenjali armirani opečni zidovi in vogalne armiranobetonske vezi. Razmeroma draga popotresna obnova je bila ekonomsko opravičena le zaradi nedostopne lege objekta in specifične arhitekture.

Figure 6. Renewal of the Ski Hotel: demolished walls were replaced with reinforced masonry walls and RC ties at the corners. Difficult access and specific architectural design were the main reasons why the building was renewed instead of replaced.

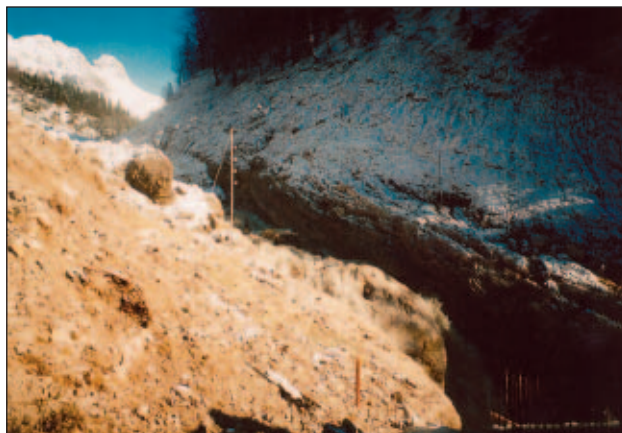
Slika 2. Mehanski alarmni sistem v Mangartskem potoku pred montažnim mostom

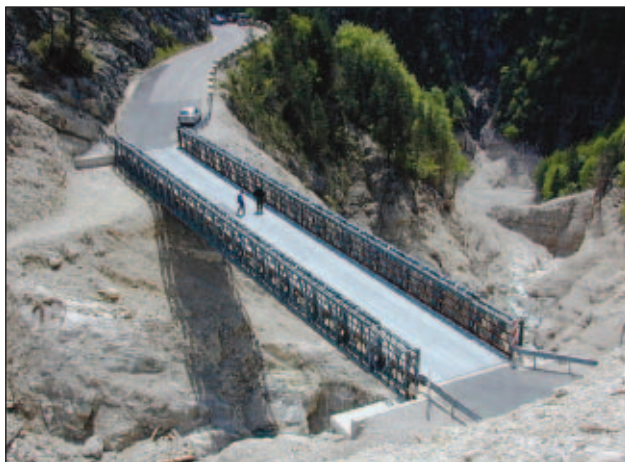
Slika 3. Montažni most čez Mangartski potok pri Mlinču
Figure 3. Provisional bridge across the Mangrt stream near Mlinč

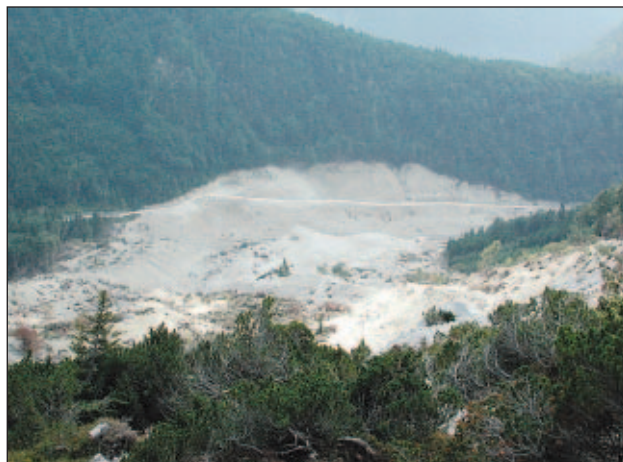
Slika 4. Začasna ureditev ceste na Mangart mimo plazišča
Figure 4. Provisional road to Mangart past the landslide area

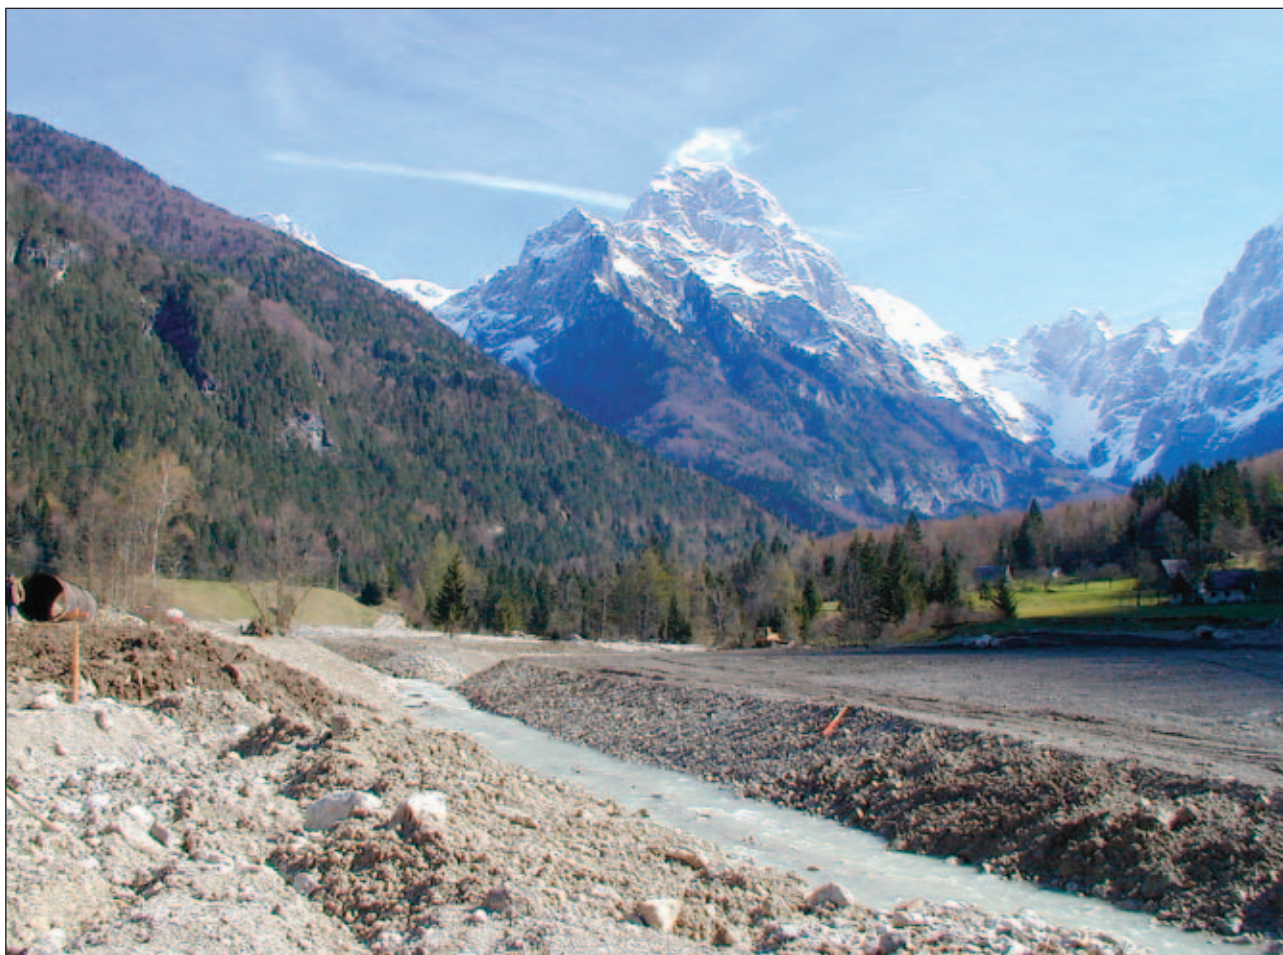
Slika 5. Začasna ureditev struge Koritnice
Figure 5. Redirecting the Koritnica riverbed

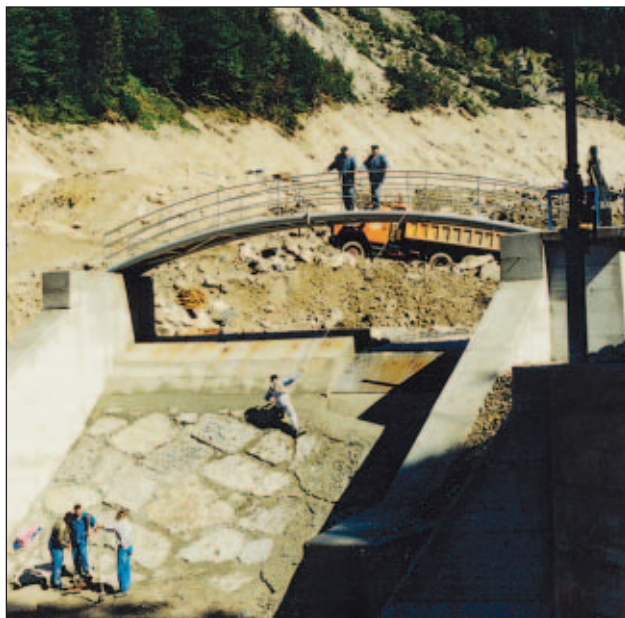
Slika 6. Preliv začasnega zajetja za HE Log

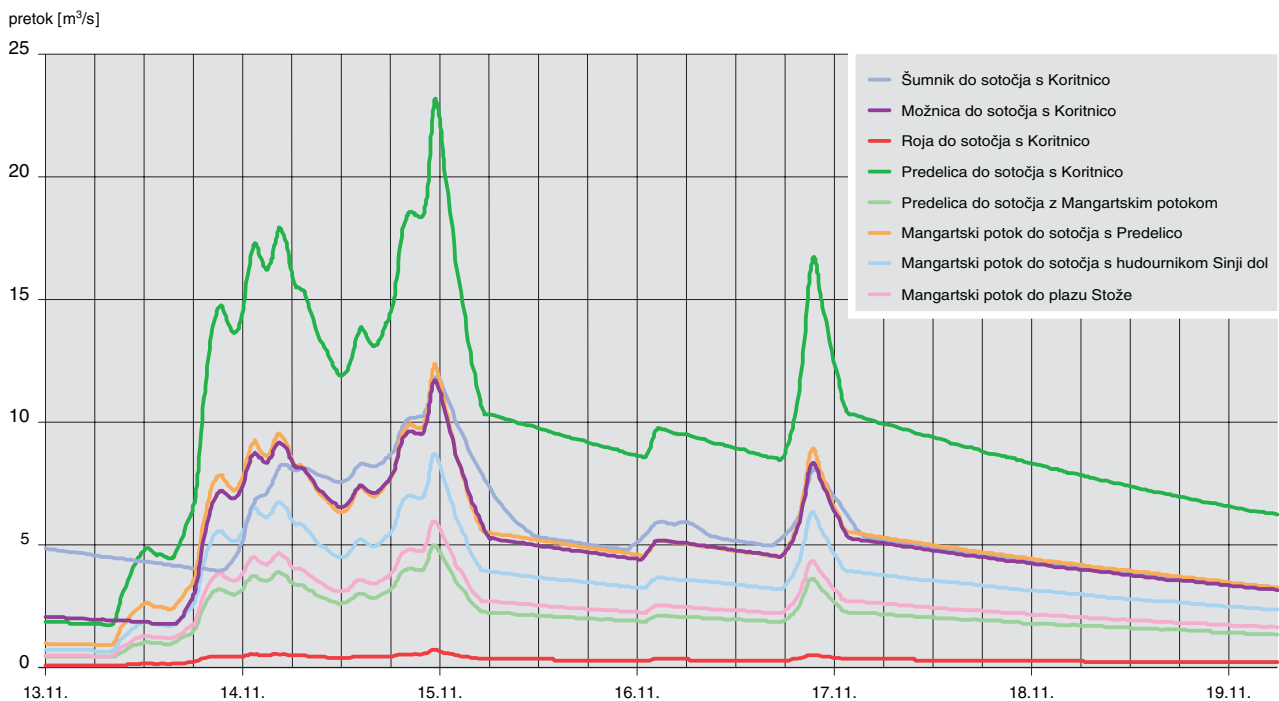
Slika 4. Izračunani pretoki za podpovodja reke Koritnice z uporabo modela HEC-1 za poplavni val št. 4 v novembru 2000
Figure 4. Computed discharges for Koritnica River subcatchments using the HEC-1 model for flood wave no. 4 in November 2000

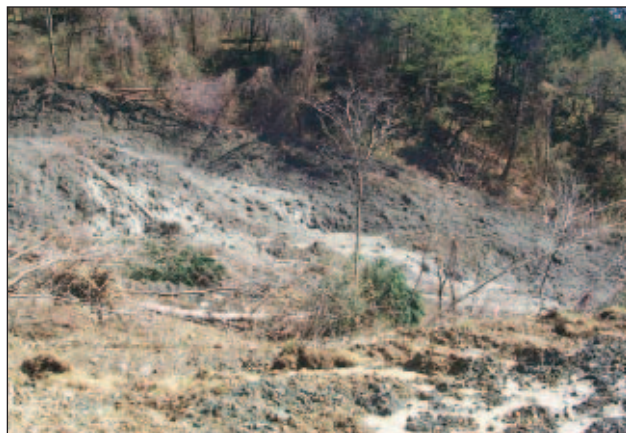
Slika 2. Razmočena plazina plazu Slano blato, ki se obnaša kot viskozni blatni tok

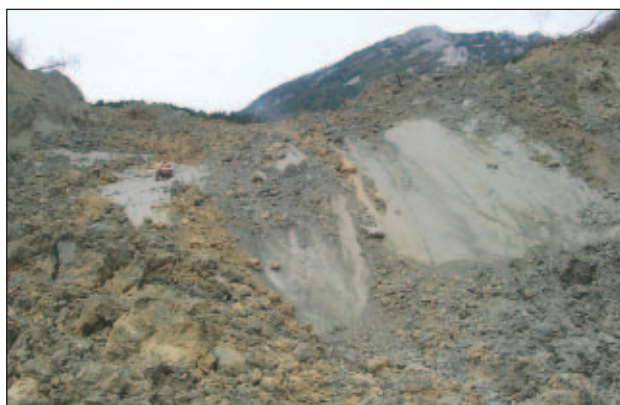
Slika 5. Pojavljanje lokalnih plazov na telesu celotnega plazu Slano blato

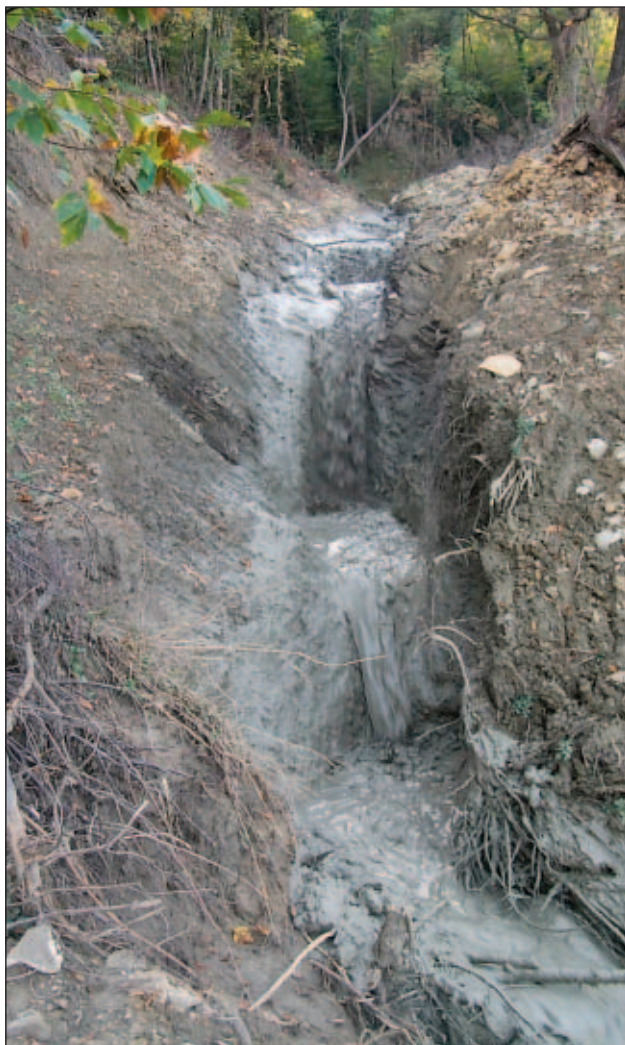
Slika 6. Sledovi manjšega drobirskega toka s plazu Slano blato

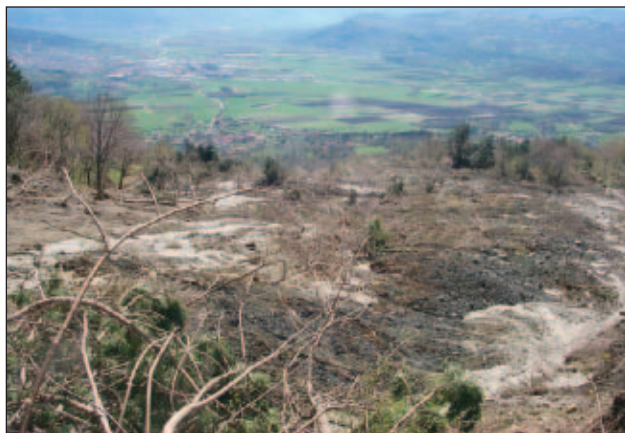
Slika 8. Kopičenje blatnih mas na »blatnem jezeru« do aprila 2001.

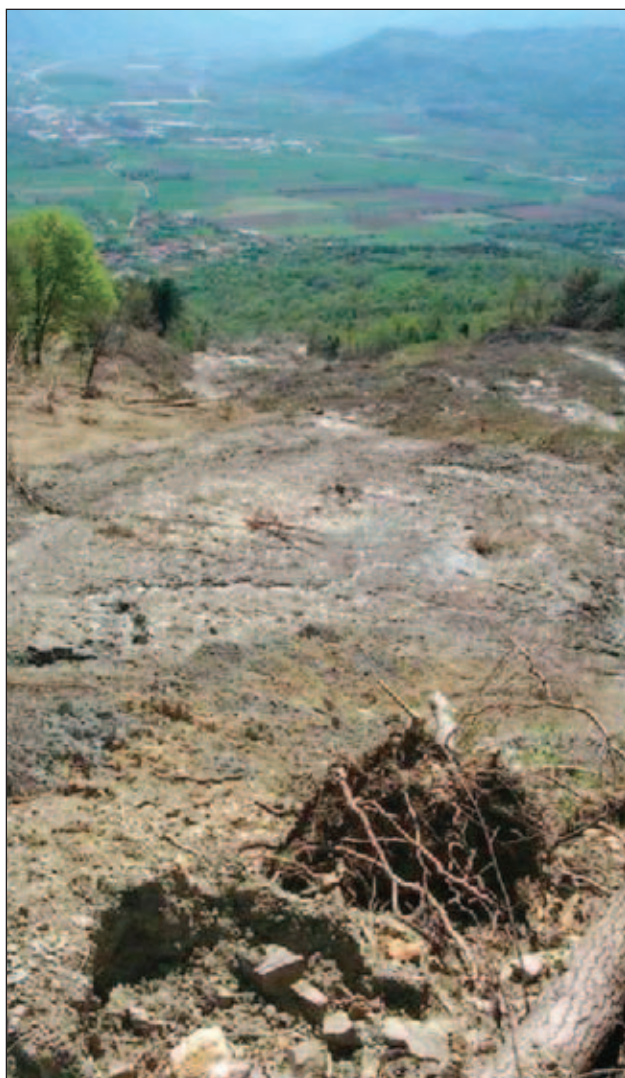
Slika 9. Polzjenje blatnih mas z območja »blatnega jezera« v marcu 2001

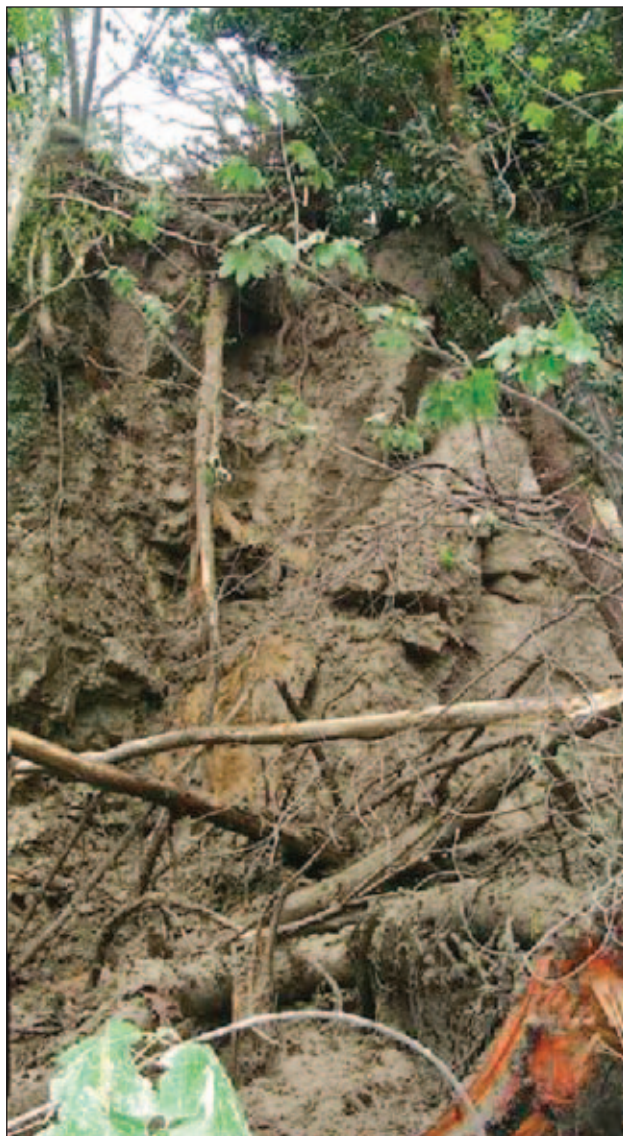
Slika 10. Zdrs blatnih mas prek slapa Grajšček aprila 2001

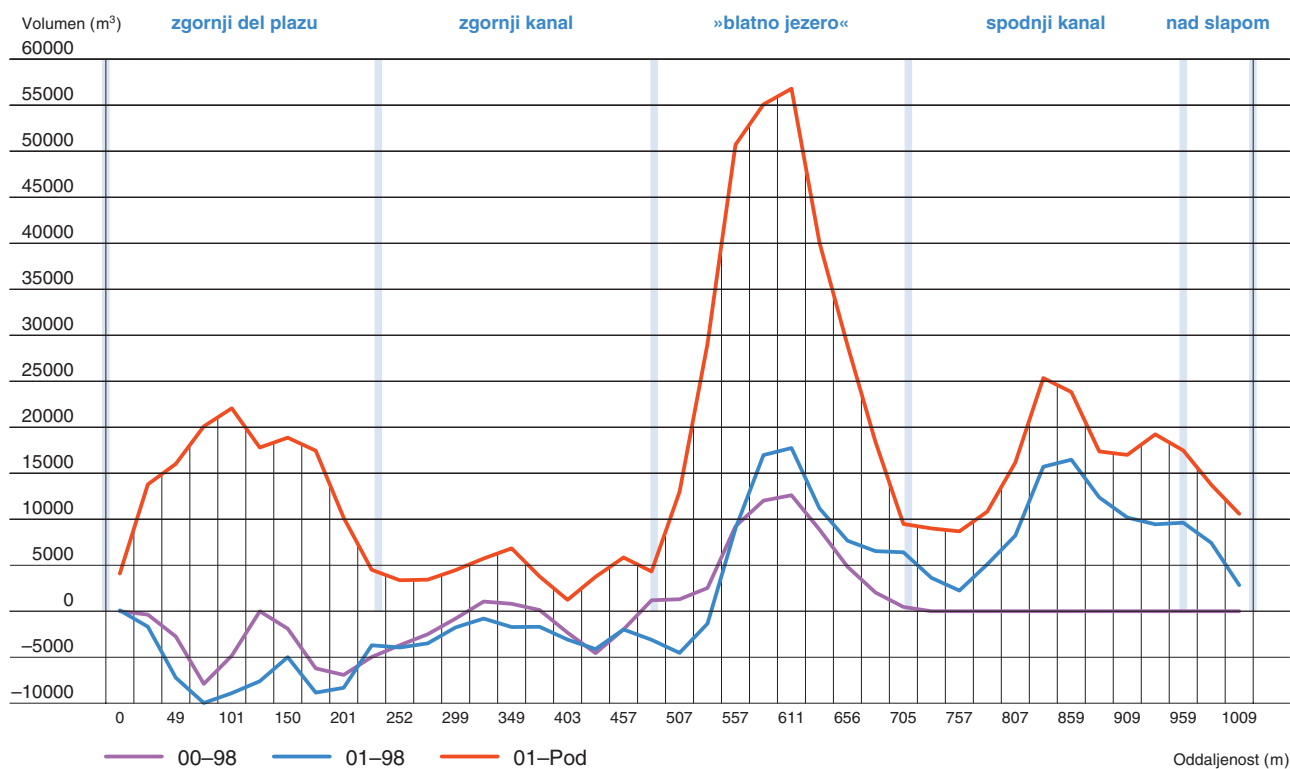
Slika 11. Spreminjanje volumna plazečih se mas na plazu Slano blato (razlika Prvotno stanje – april 2001)

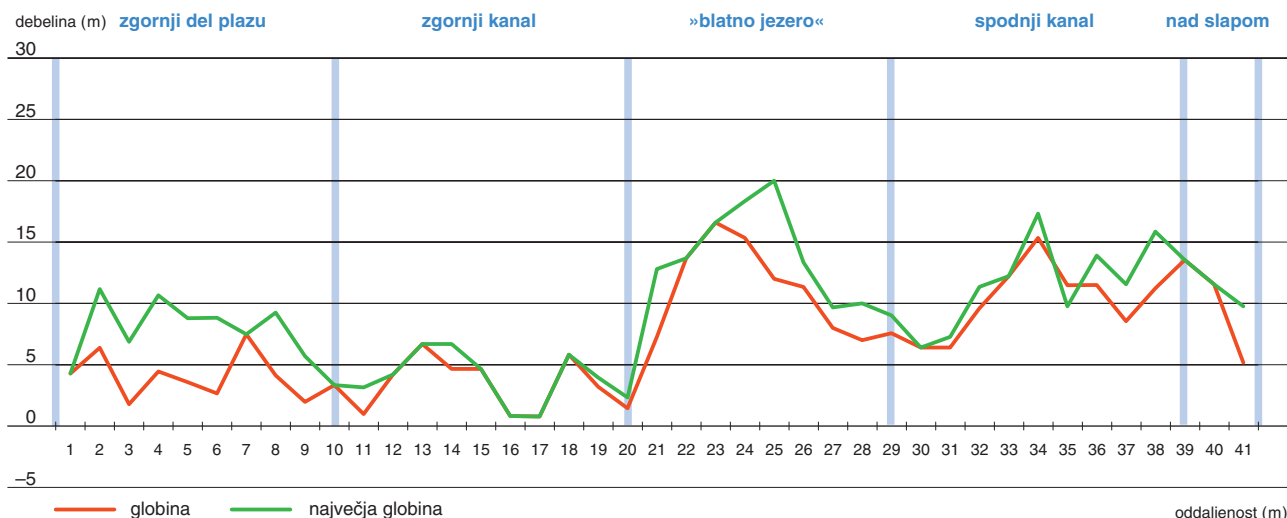
Slika 12. Grafični prikaz spreminjanja globine do podlage

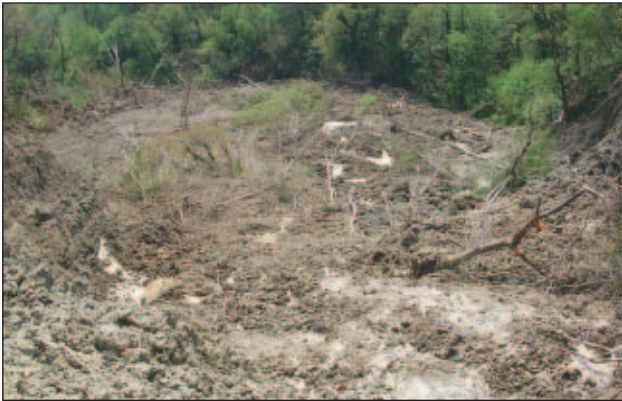
Slika 13. Spolzele blatne mase na območju pod slapom Grajšček

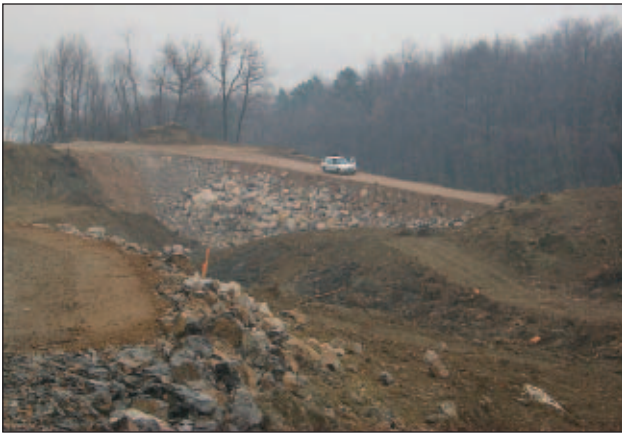
Slika 14. Kamnita pregrada za ustavitev drobirskih tokov, ki je v grapi potoka Grajšček nad vasjo Lokavec.

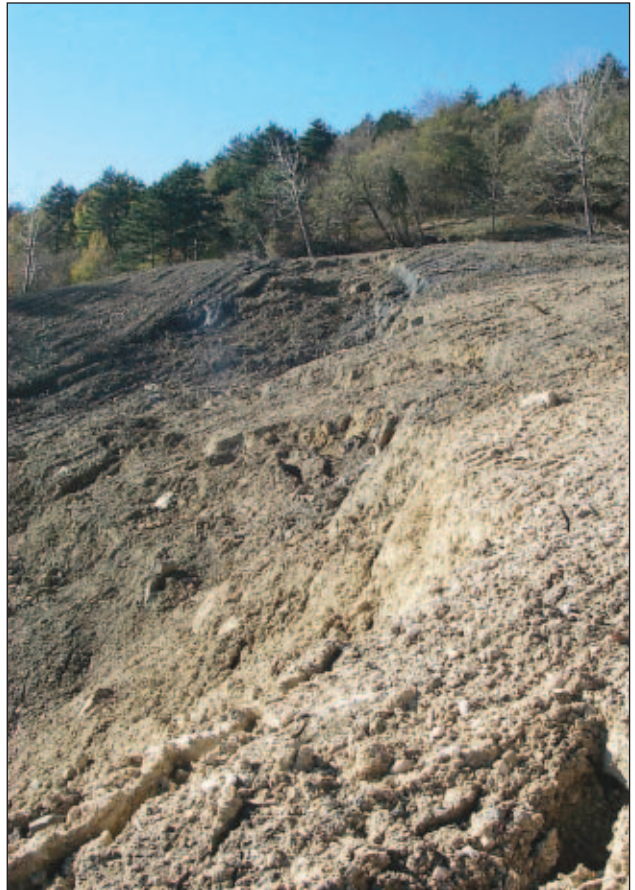
Slika 15. Nastanek lokalnega plazu na plazu Slano blato z izrazito teraso

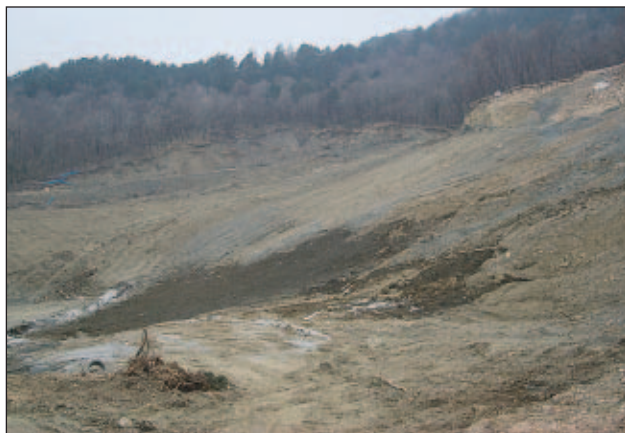
Slika 16. Sanirani zgornji del plazju Slano blato

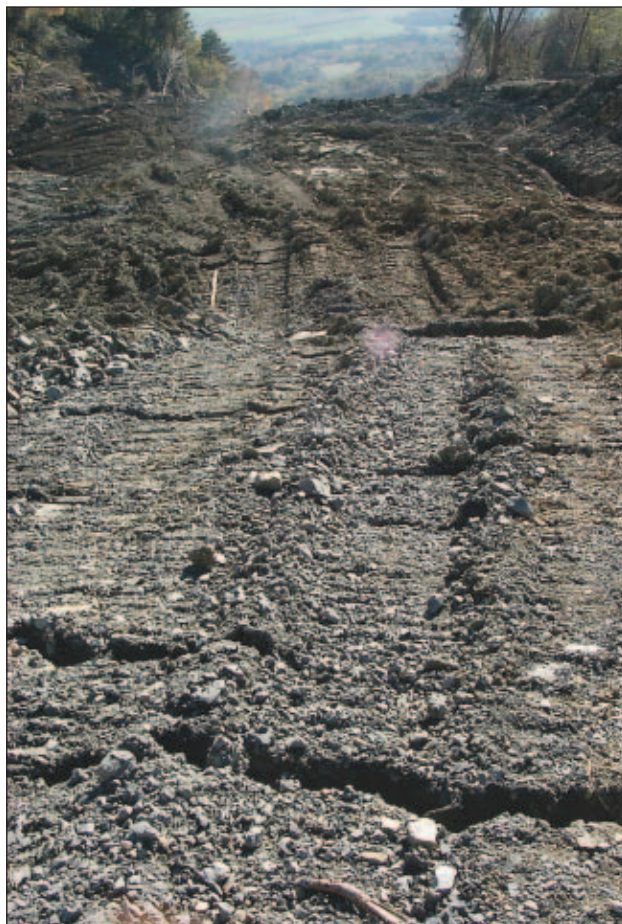
Slika 18. Zgornji kanal, do vrha zapolnjen s plazino.

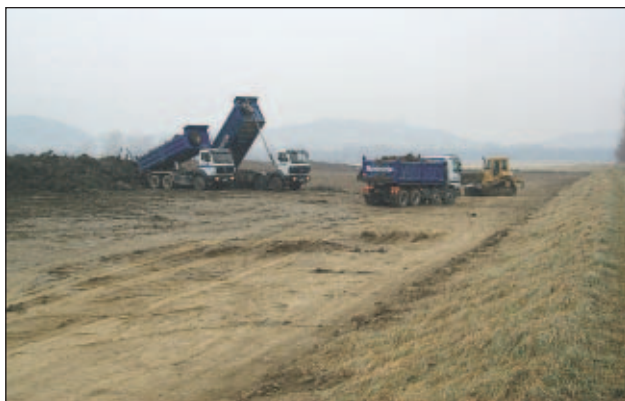
Slika 20. Deponija za odlaganje plazečih se blatnih mas ob letališču Ajdovščina
Figure 20. Depot for sliding mud masses near the Ajdovščina airfield

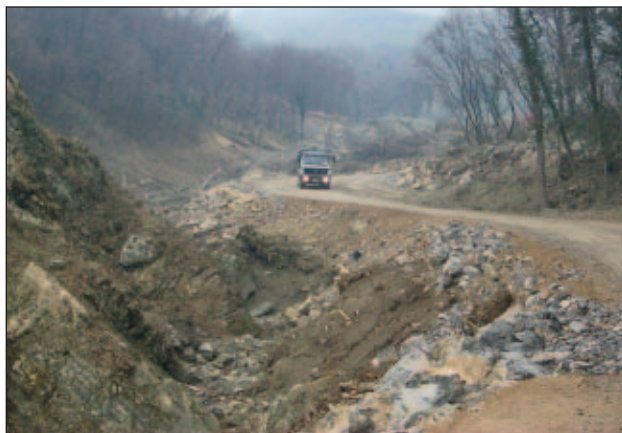
Slika 21. Retenzijski rezervni prostor za plazeče se mase, ki ščiti vas Lokavec.

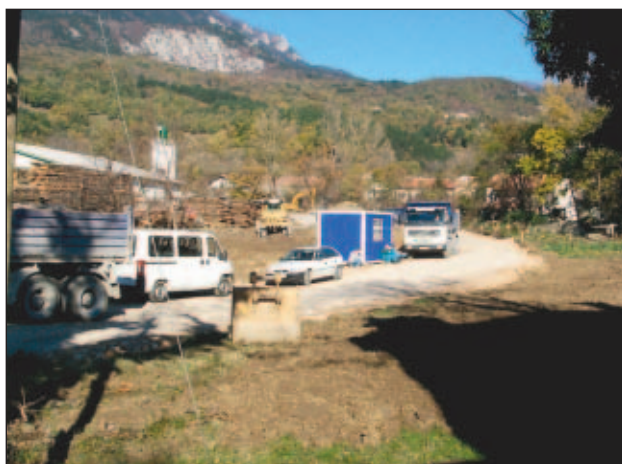
Slika 22. Gradnja ceste skozi Lokavec za odvoz materiala
Figure 22. Construction of a road through Lokavec for waste removal
