PORUŠITVENA POPLAVA V DERNI NA SEVEROVZHODNI OBALI LIBIJE

Mihael Brenčič¹

THE FLASH FLOOD IN THE CITY OF DERNIA IN NORTH-EASTERN LIBYA

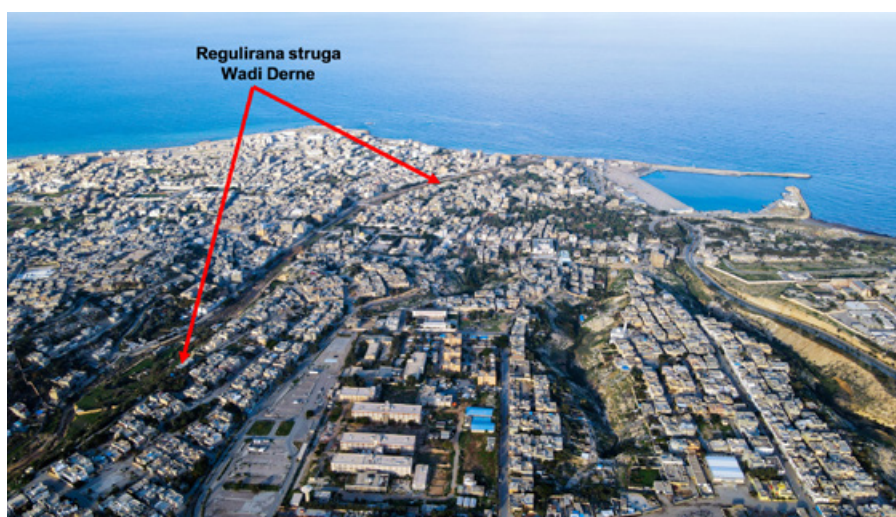
Slika 2: Mesto Derna pred poplavnim dogodkom, slikano z juga proti severu, z označeno regulirano strugo vodotoka (vir: Wikipedia Commons)

Figure 2: Derna city before the flood event – from south to north with marked stream bed (Source: Wikipedia Commons)

Mesto Derna se je razvilo na rečnem vršaju na iztočku reke Wadi Derna v Sredozemsko morje (slika 2). Sprva je v srednjeveškem mestu zahodno od izliva živel nekaj sto prebivalcev, nato pa je mesto po osamosvojitvi izpod angleškega protektorata, predvsem pa z odkritjem naftnih polj, doživelo populacijsko rast (Kezeiri, 1982). Mesto se je razširilo na vzhod, z razpadom državne regulacije pa tudi v ustje reke Wadi Derna. Ocene o številu prebivalcev mesta so nenatančne in se večinoma gibljejo od 90.000 do 120.000. Oceno pravega števila prebivalstva otežuje

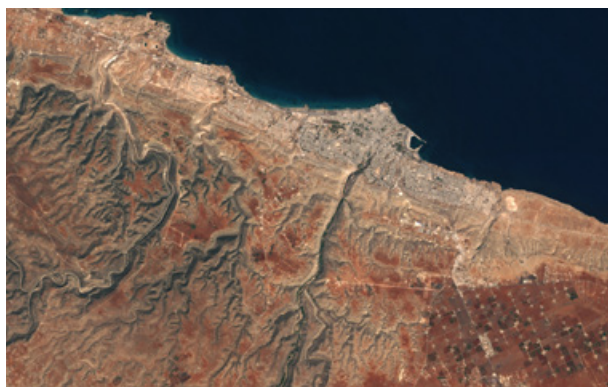
Slika 3: Satelitska slika širšega območja mesta Derna pred poplavo – posnetek 25. avgusta 2023 (vir: NASA Earth Observatory)

Figure 3: Satellite image of the wider Derna area before the flood event – image taken on 25 August 2023 (Source: NASA Earth Observatory)

Povodje Wadi Derne je veliko 332 km², nadmorske višine v njem se raztezajo od 0 do 385 mm, povprečna nadmorska višina pa znaša 271 m (slika 3). Glavni rečni tok je dolg 25 km, skupna dolžina vseh stranskih rokavov pa je 944 km (El Osta in Masoud, 2015).

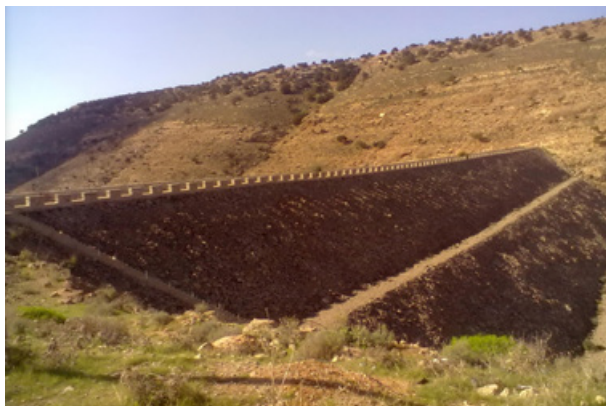
Slika 4: Spodnja južna pregrada Al-Bilad pred porušitvijo (vir: Google Earth)

Figure 4: Lower – northern Al-Bilad dam before its collapse (Source: Google Earth)

Obe pregradi sta zemeljski težnostni pregradi s kompaktnim glinenim jedrom in jaškastim tipom varnostnega preliva. Prva pregrada, ki leži južno (slika 4) in tik nad mestom, je bila namenjena neposrednemu zadrževanju poplavne vode ter posledično neposredni poplavni varnosti mesta. Spodnja pregrada, imenovana Al-Bilad, je bila visoka 45 m, dolžina krone pa je znašala 130 m. Osnova pregrade je bila široka 56 m, celotna prostornina pregrade je znašala 104.000 m³, učinkovita prostornina akumulacije pa 1,5 milijona m³ vode (slika 4). Vzvodno ležeča pregrada, imenovana Bu Mansur, leži 10 km v gorvodni smeri od nizvodno ležeče pregrade Al-Bilad. Ta pregrada je bila večja od prve in je bila pod sotočjem glavne struge in stranskega pritoka. Višina te pregrade je znašala 75 m, dolžina krone 300 m in širina v osnovi 104 m. Skupno je bilo nasutega 735.000 m³ materiala, učinkovita prostornina akumulacije pa je znašala 18 milijonov m³ vode (slika 5). Skupna zadrževalna sposobnost obeh akumulacij je tako znašala nekaj manj kot 20 milijonov m³ vode. Vprašanje je, ali

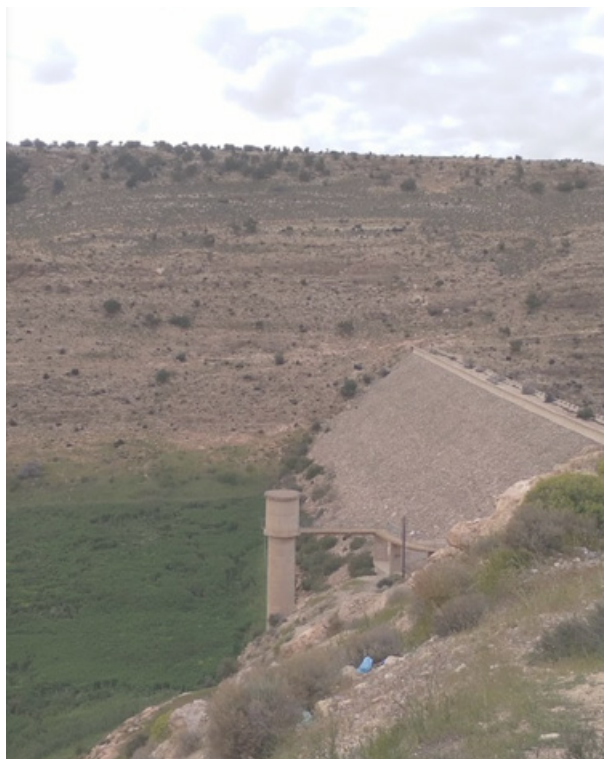
Slika 5: Zgornja severna pregrada Bu Mansur pred porušitvijo (vir: Google Earth)

Figure 5: Upper – southern Bu Mansur dam before its collapse (Source: Google Earth)

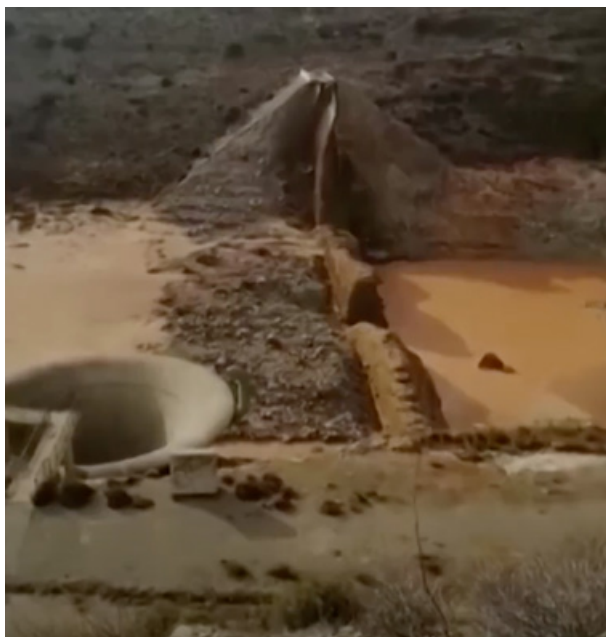
Slika 7: Ostanke severnega jezusa Bu Mansur po porušitvi (vir: zajem zaslona)

Figure 7: Remains of the northern Bu Mansur dam after the collapse (Source: screen capture)

Na podlagi dostopnih podatkov in vizualnega gradiva lahko ugotovimo, kaj se je med poplavnim dogodkom dogajalo. Prelitje pregrad se je zgodilo zjutraj 11. septembra, malo pred 2.30. Zgornja pregrada je popustila, ker jo je poplavna voda prelila. Na posnetkih so vidni sledovi prelitja. Ta voda je nato postopoma, vendar relativno hitro, erodirala osrednji del pregrade. Na posnetkih je lepo vidno ohranjeno tesnilno glineno jedro, ki ga voda ni v celoti odnesla. Poplavna voda je nato odtekala po strugi navzdol do spodnje pregrade, ker pa je kapaciteta zadrževalnika manjša, jo je poplavna voda hitro prelila in nato odtekala navzdol po rečni dolini ter skozi mesto. V naslednji fazi se je nenadoma porušila spodnja pregrada in nastal je udarni porušitveni val, ki je povzročil največjo škodo ter terjal smrtne žrtve. Po ostankih sodeč bi lahko sklepali, da se je spodnja pregrada porušila nenadoma, vendar šele po tem, ko je bila že nekoliko načeta. Na njej je odneslo tudi jaškasti preliv (slika 7).

Podrobnega poteka poplavnega vala ne poznamo. Če bi se spodnja pregrada porušila v trenutku, bi začetna višina porušitvenega vala znašala 45 m, za kar pa ni dokazov. Sledovi pod pregrado kažejo, da je začetna višina porušitvenega vala segala do višine 20 m, nato pa se je vzdolž toka proti morju čelo porušitvenega vala sploščilo zaradi razlivanja. Očividci poročajo, da je znašala višina porušitvenega vala 7 m, drugi poročajo o višini vode do 3 m, vendar so te višine odvisne od tega, kje so bili ljudje glede na matico porušitvenega vala. Na razlivanje porušitvenega vala so zelo vplivale matična oblika struge in krivine, to je tudi razlog, zakaj so bili nekateri bregovi bolj poplavljeni od drugih. K dinamiki porušitvenega vala je verjetno deloma prispevala tudi visoka in zelo valovita gladina morja.

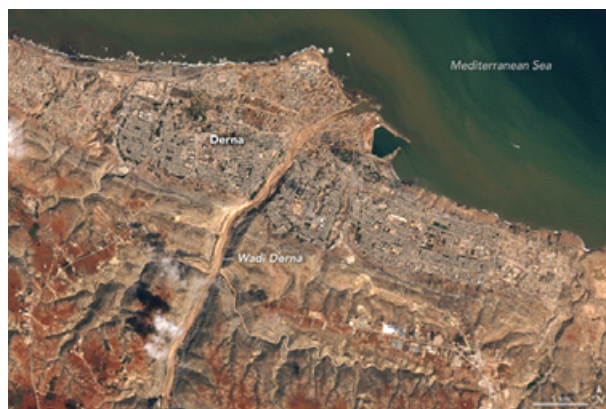
Slika 8: Satelitska slika širšega območja mesta Derna po poplavi – 18. september 2023 (vir: NASA Earth Observatory)

Figure 8: Satellite image of the wider Derna city area after the flood – 18 September 2023 (Source: NASA Earth Observatory)

V mestu Derna je bilo uničenih 876 stavb, poškodovanih pa jih je bilo 3100 (slika 8). Zaradi poplave so bili kontaminirani vodni viri, z območja so poročali o številnih primerih diareje. Ker je oskrba s pitno vodo temeljila predvsem na črpanju podzemne vode, je bila velika večina vodnjakov uničenih, bodisi so bili zasuti s sedimenti bodisi so skozi ustja vodnjakov drobnozrnati sedimenti vdrli v njihovo notranjost. Že pred katastrofo zmogljivosti lokalnih bolnic niso zadostovale potrebam prebivalcev, po poplavah pa je bilo uničenih okoli 60 odstotkov zdravstvenih zmogljivosti.
