VISOKE VODE IN POPLAVE LETA 2022

HIGH WATER AND FLOODING IN 2022

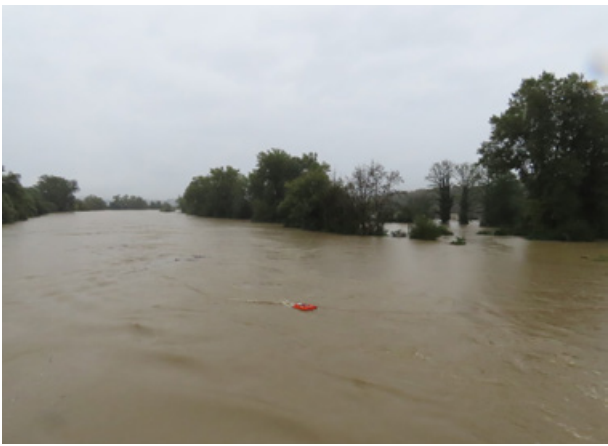
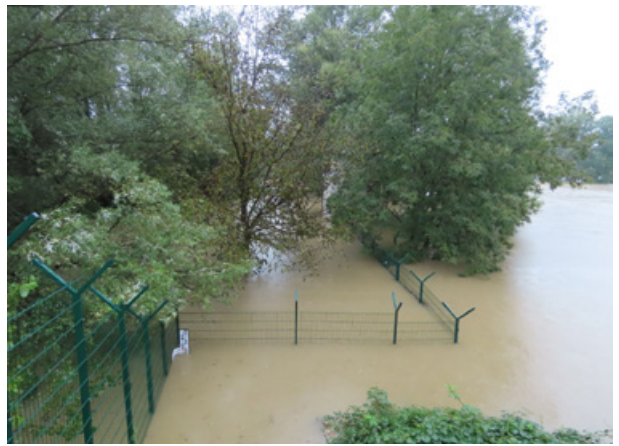
Slika 3: Hidrometrične meritve na Kolpi na vodomerni postaji Metlika, opravljene 17. septembra 2022 (foto: arhiv ARSO)

Figure 3: Hydrometric measurements at the Kolpa-Metlika water gauging station, taken on 17 September 2022 (photo: ARSO archive)

Sora, Medija, Idrija v zgornjem toku in Gradaščica. 17. septembra se je vodnatost manjših rek v osrednji in zahodni Sloveniji začela zmanjševati, nadaljevalo pa se je poplavljanje Ljubljane ter Kolpe, ki je v spodnjem toku še naraščala (slika 3). 18. septembra se je vodnatost rek po državi zmanjševala, zmanjševale pa so se tudi poplavljenе površine ob Kolpi in Ljubljani.

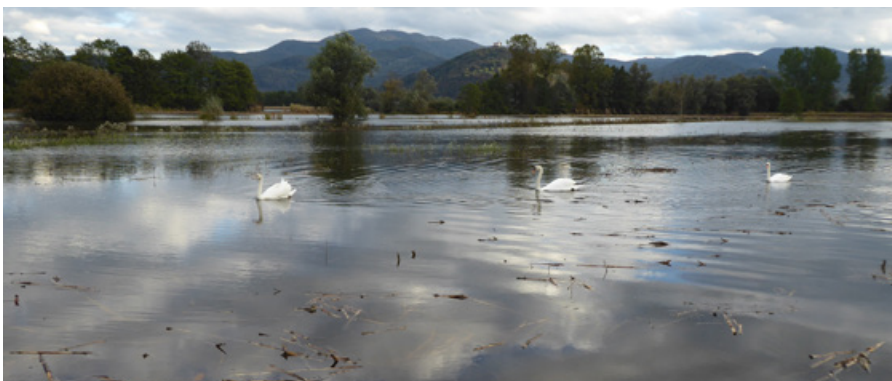
Slika 6: Poplavljeni Ljubljansko barje 2. oktobra 2022 (foto: M. Koprivšek)

Figure 6: The flooded Ljubljana marshes, 2 October 2022 (photo: M. Koprivšek)

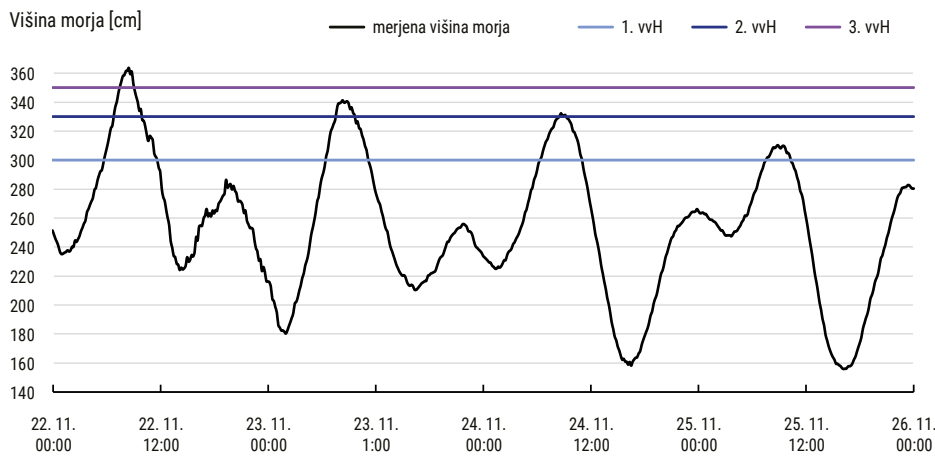
Jadransko morje - Koper kapitanija

Slika 7: Merjena višina morja s prikazom treh visokovodnih vrednosti v času poplavljanja morja med 22. in 25. novembrom 2022

Figure 7: Measured sea level with a display of three high water values during sea flooding between 22 and 25 November 2022

Morje se je jeseni in pozimi leta 2022 večkrat razlivalo po najbolj izpostavljenih delih obale, najboljšeje pa je poplavljaljo 22. novembra, ko je bila na mareograf-ski postaji Koper s 365,1 cm izmerjena peta najvišja gladina morja od leta 1961 (slika 7). Visoka gladina morja je bila posledica visoke astronomske plime zaradi bližine luninega mlaja, močnega juga vzdolž

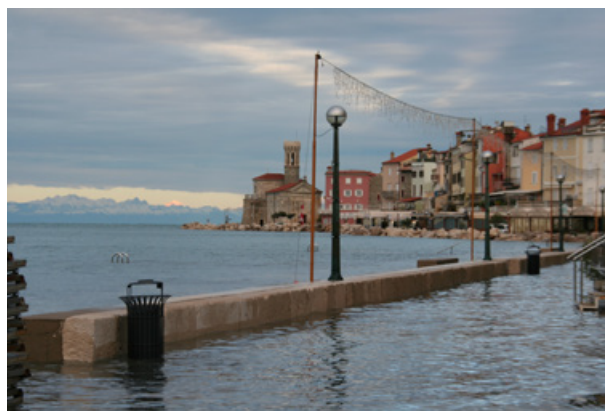
Slika 8: Poplavljen Piran ob novembrskem povišanem plimovanju morja 23. novembra 2022 (foto: E. Gerželj)

Figure 8: Piran flooding during November's high tide, 3 November 2022 (Photo: E. Gerželj)

Jadranskega morja, ki je na odprtem morju pihal s hitrostjo več kot 100 km/h, in nizkega zračnega tlaka, kar je skupaj prispevalo k dvigu gladine morja za približno 80 cm. V naslednjih dneh je sledilo lastno nihanje Jadranskega morja, kar je bilo vzrok za poplavljanje 23. in 24. novembra, ko je v času jutranje plime gladina še presegla 330 cm (slika 8), ter 25. novembra, ko se morje razlivalo le še po najnižjih delih obale.

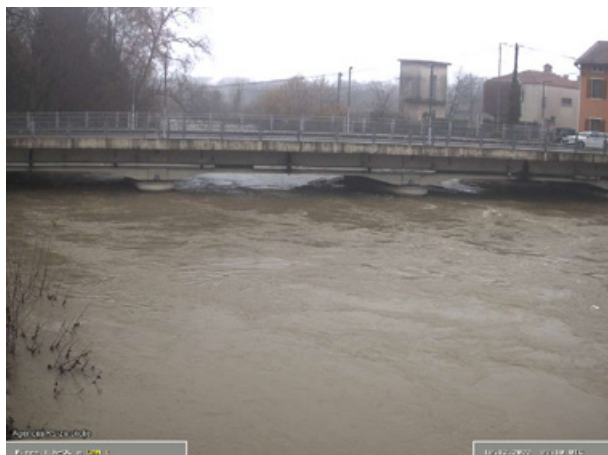
Slika 11: Vipava v Mirnu (levo) in Krka v Podbočju (desno) ob visokovodni konici 10. oziroma 11. decembra 2022 (foto: spletne kamere ARSO)

Figure 11: The Vipava River in Miren (left) and the Krka River in Podbočje (right) at the peak discharge on December 10th and 11th 2022, respectively (photo: ARSO web cameras)

11. decembra zjutraj se je pretok Krke ustalil (slika 11, desno), obseg poplavljenih površin ob njej pa se je zvečer začel zmanjševati. Upadala je tudi Ljubljanica s pritoki. Kolpa se je dopoldne v manjšem obsegu še razlivala v spodnjem toku, popoldne pa se je vrnila v svojo strugo.
