POPLAVE LETA 2023

Povzetek

FLOODS IN 2023

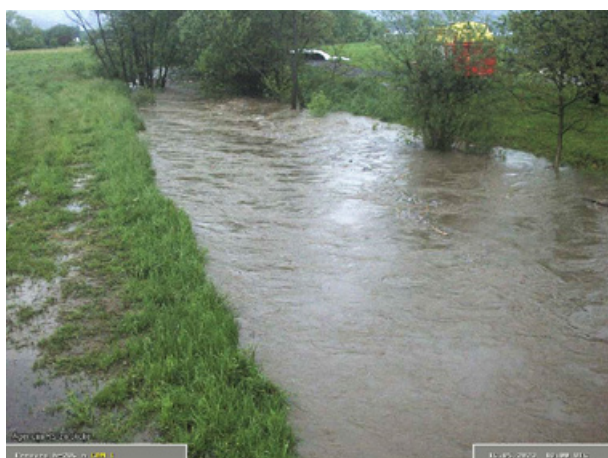
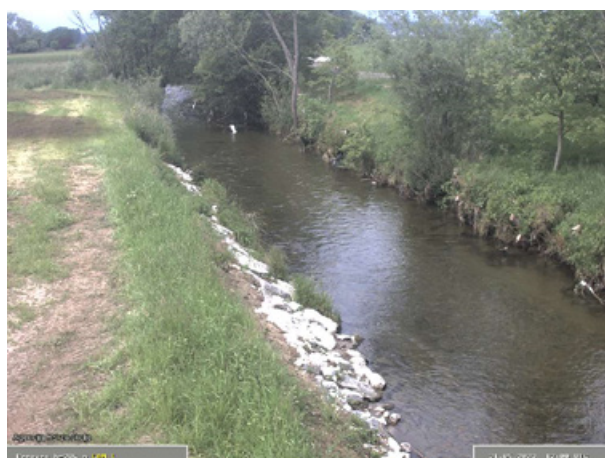
Slika 2: Oplotnica v Perovcu ob konici poplavnega vala 16. maja 2023 (levo) in po visokovodnem dogodku 31. maja 2023 (desno) (vir: arhiv ARSO)

Figure 2: Oplotnica in Perovac at the peak of the flood wave, on 16 May 2023 (left), and after the high-water event, on 31 May 2023 (right) (Source: ARSO archive)

V torek, 16. maja, so reke na vzhodu Slovenije ponovno močno narasle (slika 2). Dopoldne so naraščale reke na jugovzhodu, popoldne pa so hitro in močno narasle reke v Podravju ter Pomurju, ki so se v prejšnjih dneh že razlivala. Zvečer in v noči na sredo, 17. maja, so začeli poplavljeni Mura znotraj protipoplavnih nasipov, Kučnica, Martjanski potok, Ščavnica, Pesnica, Dravinja, Rogatnica, Krka in Radešca. Pri tem sta Pesnica in Martjanski potok poplavljala v večjem obsegu. Razlivala so se tudi Ledava in Kolpa ter več manjših rek v spodnjem Podravju, Posotelju in porečjih Krke ter Kolpe.

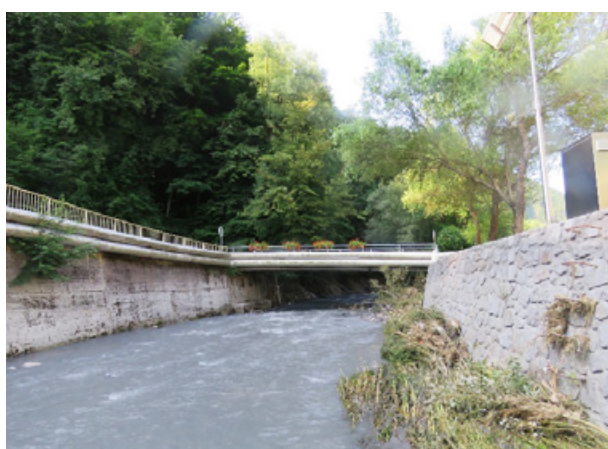
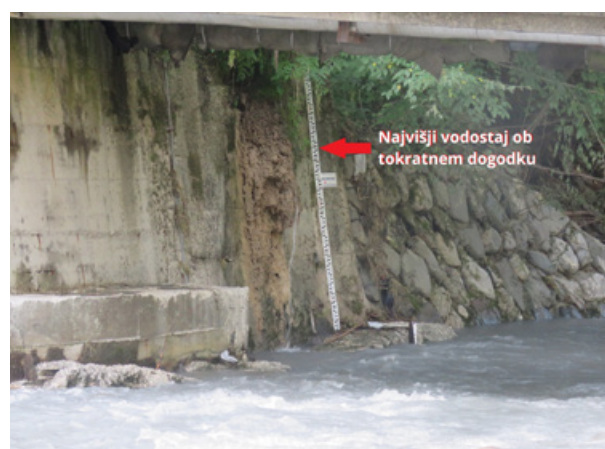
Slika 6: Terenski ogled vodomerne postaje Cerčno Cerknica 17. julija 2023 (vir: arhiv ARSO)

Figure 6: Field examination of the Cerčno River at Cerknica gauging station, on 17 July 2023 (Source: ARSO archive)

hudourniške poplave v Cerknem (slika 6) in opravili meritev pretoka na vodomerni postaji Cerknica Cerčno, ki leži približno 1000 metrov dolvodno od središča Cerknega. Ugotovljeno je bilo, da je bil spodnji segment vodomera poškodovan in da se je rečno dno na območju vodomerne postaje dvignilo za približno deset centimetrov.

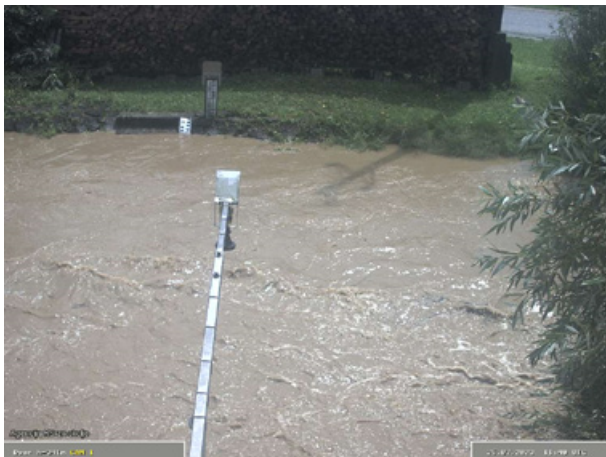
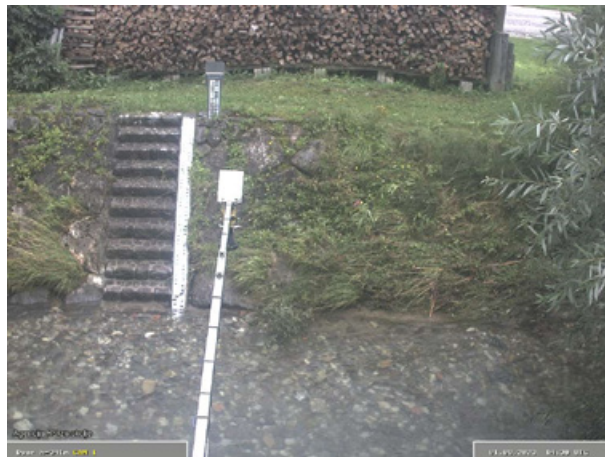
Slika 8: Gradaščica v Dvoru (levo) ob konici poplavnega vala 25. julija 2023 in po visokovodnem dogodku 1. avgusta 2023 (desno) (vir: arhiv ARSO)

Figure 8: Gradaščica Brook in Dvor (left) at the peak of the flood wave, on 25 July 2023, and after the flood event, on 1 August 2023 (right) (Source: ARSO archive)

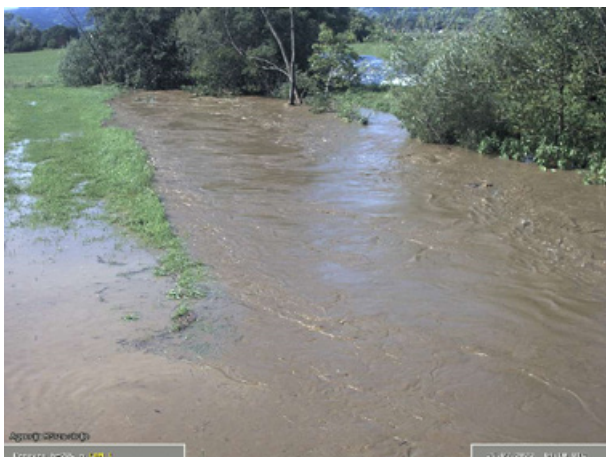
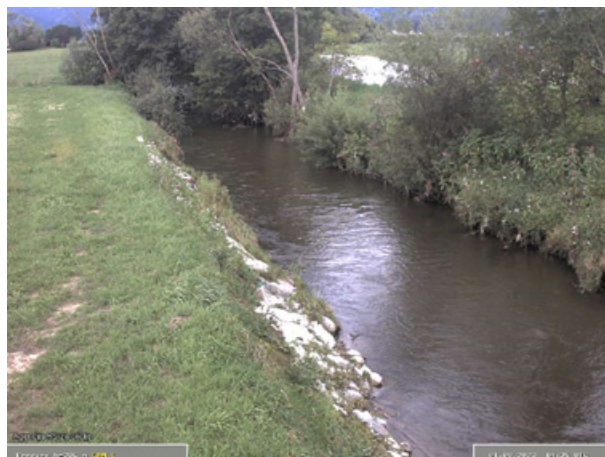
Slika 9: Oplotnica v Perovcu ob konici poplavnega vala 25. julija 2023 (levo) in po visokovodnem dogodku 1. avgusta 2023 (desno) (vir: arhiv ARSO)

Figure 9: Oplotnica in Perovec at the peak of the flood wave, on 25 July 2023 (left), and after the flood event, on 1 August 2023 (right) (Source: ARSO archive)

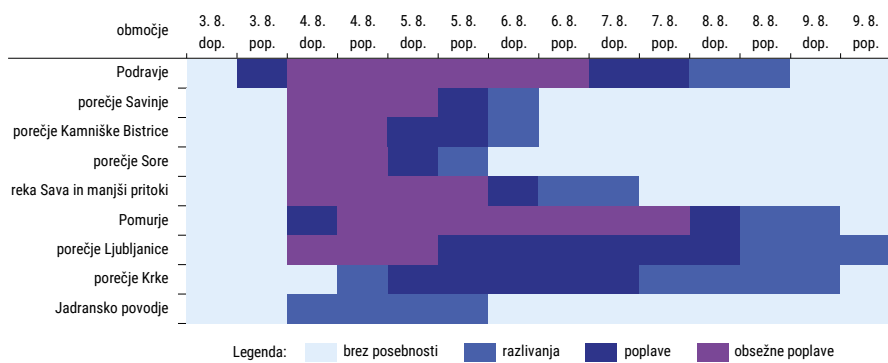
Slika 11: Časovni pregled visokovodnih razmer v Sloveniji od 3. do 9. avgusta po prizadetih porečjih oziroma območjih v 12-urnih intervalih

Figure 11: Periodic overview of high peak flows in Slovenia from 3 to 9 August, by affected river basins or areas at 12-hour intervals

V nedeljo, 6. avgusta, so kot zadnje vrh poplavnega vala dosegle Mura, Drava in Krka. Poplavne razmere so se v nadaljevanju postopoma izboljševale, vendar se je voda na nekaterih območjih zadrževala še do srede, 9. avgusta (slika 11).

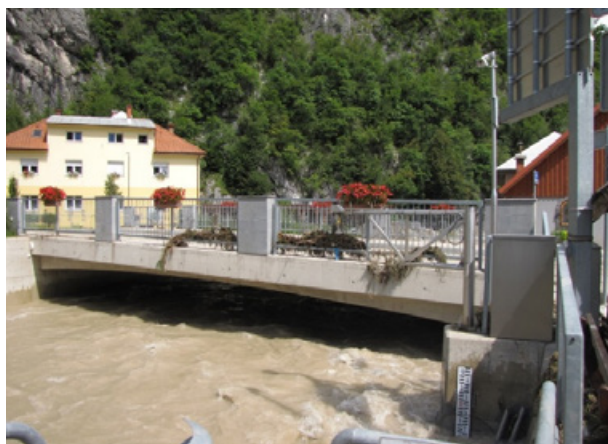
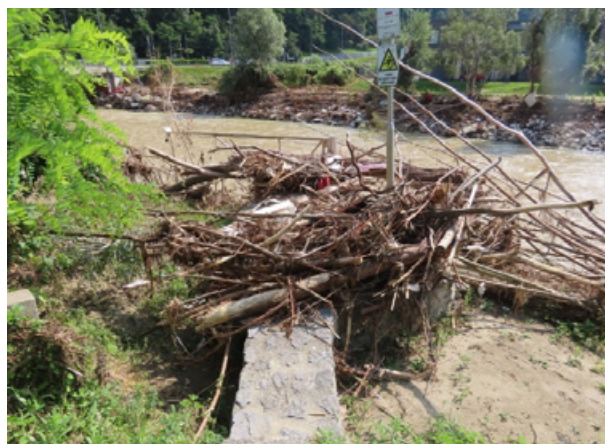
Slika 12: Vodomerne postaja Črna na Meži (levo) 7. avgusta 2023 in ostanki vodomerne postaje Otiški Vrh na Meži (desno) 18. avgusta 2023 (vir: arhiv ARSO)

Figure 12: Črna gauging station on the Meža River (left), on 7 August 2023, and the remains of the Otiški Vrh gauging station on the Meža River (right), on 18 August 2023 (Source: ARSO archive)

in Dravinja. Po nekajurnem premoru so reke in hudourniki, še posebej v porečju Meže, ponovno silovito narasli. Poplave so prizadele več krajev, kot so Črna (slika 12), Mežica, Prevalje in Ravne. Poplavni val Meže je dosegel vrh in rekordni pretok 4. avgusta zgodaj zjutraj, uničenje v Črni na Koroškem pa je hkrati povzročil tudi njen desni pritok Javorniški

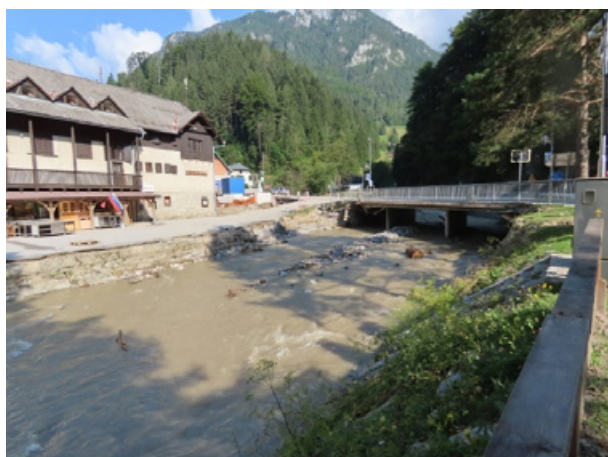
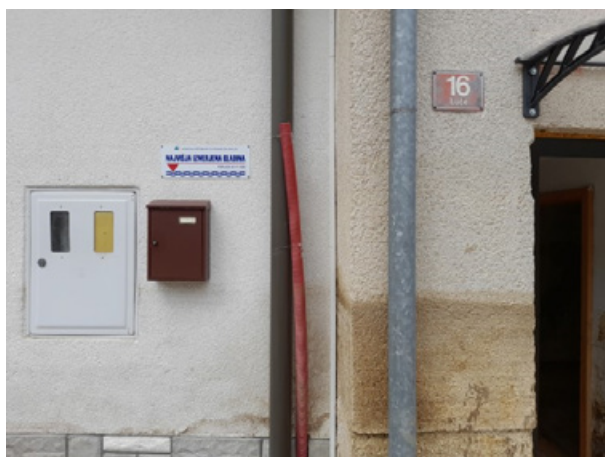
Slika 13: Vodomerne postaja Solčava na Savinji (levo) 17. avgusta 2023 in sled letošnje poplave ob visokovodni oznaki iz leta 1990 v Lučah ob Lučnici (desno) 10. avgusta 2023 (vir: arhiv ARSO)

Figure 13: Solčava gauging station on the Savinja River (left), on 17 August 2023, and the trace of this year's flood at the high water mark from 1990 in Luče at Lučnica (right), on 10 August 2023 (Source: ARSO archive)

v Krašah (sliki 13 in 14). Poplavni val se je propagiral proti spodnjemu toku Savinje, kjer je Savinja obsežno poplavljala, čeprav njeni pritoki dolvodno od Letuša niso dosegli tako izjemnih pretokov kot tisti gorvodno. Visokovodne razmere so se v porečju Savinje ohranile do nedelje, 6. avgusta, dopoldne. Povratna doba največjih pretokov v zgornjem delu Savinje in Dreta je ocenjena na več kot 100 let, v spodnjem toku Savinje pa na 50 let. Pri tem sta Savinja v Solčavi, Nazarjah, Letušu in Velikem Širju ter Dreta v Krašah dosegli največje pretoke v zgodovini meritev.

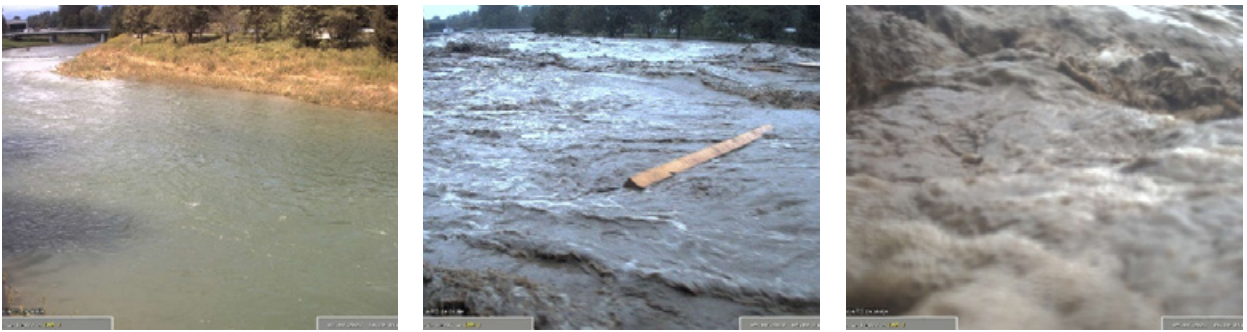
Slika 14: Posnetki kamere na vodomerni postaji Nazarje na Savinji v četrtek, 3. avgusta 2023, ob 11.20 (levo) ter v petek, 4. avgusta 2023, ob 5.00 (v sredini) in 7.10 (desno) (vir: arhiv ARSO)

Figure 14: Camera recordings at the Nazarje gauging station on the Savinja River on Thursday, 3 August 2023, at 11:20am (left) and on Friday, 4 August 2023, at 5:00am (centre) and 7:10am (right) (Source: ARSO archive)

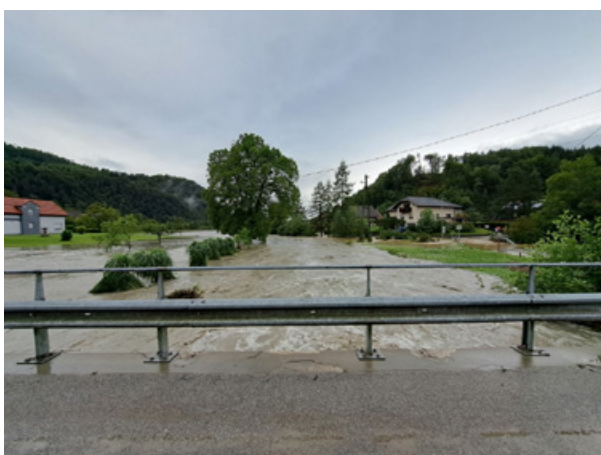
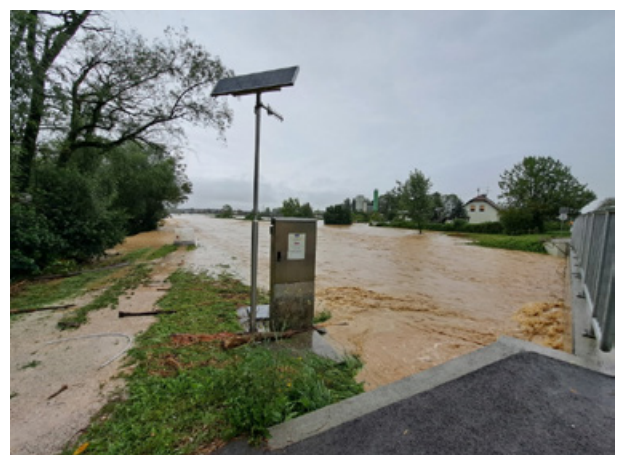
Slika 15: Poplavljanje Nevljice (levo), dolvodno od vodomerne postaje Nevlje, in prelivanje Pšate čez visokovodne nasipe (desno), gorvodno od vodomerne postaje Topole, 4. avgusta 2023 dopoldne (vir: arhiv ARSO)

Figure 15: Flooding of the Nevljica River (left), downstream from the Nevlje gauging station, and the overflow of the Pšata River over the high water embankments (right), upstream from the Topole gauging station, on 4 August 2023 in the morning (Source: ARSO archive)

dosegla največji pretok, sledili sta konici poplavnega vala Nevljice v Nevljah in Pšate v Topolah (slika 15). Pšata se je deloma razlivala v razbremenilni kanal, zato je poplavelo Mengeš. Vrh poplavnega vala na tem območju je bil dosežen dopoldne. V naslednjih 36 urah so vodotoki še nekajkrat prehodno narasli, vendar manj kot ob prvem valu. Visokovodne razmere so se ohranjale do nedelje, 6. avgusta, zjutraj. Konice poplav na Pšati, Nevljici in Kamniški Bistrici so bile najvišje v zgodovini opazovanj, z ocenjeno povratno dobo več kot 100 let.

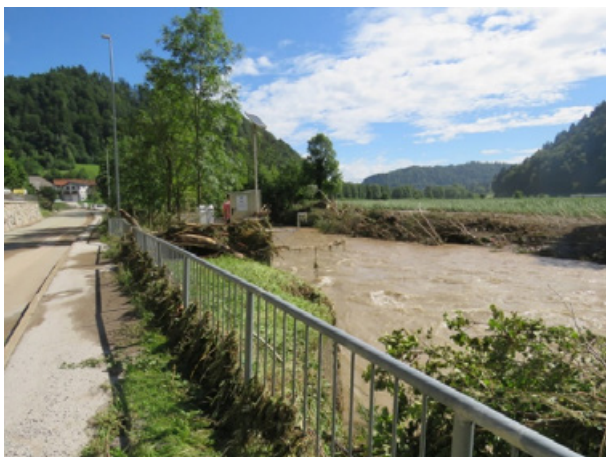
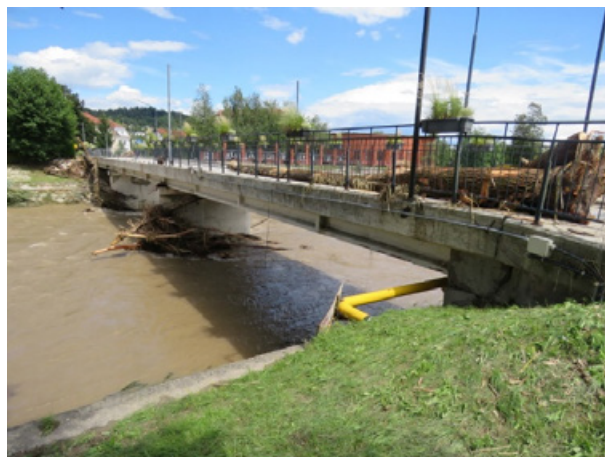
Slika 16: Poplavne sledi na vodomerni postaji Zminec na Poljanski Sori (levo) in na mostu dolvodno od vodomerne postaje Medvode na Sori (desno) 8. avgusta 2023 (vir: arhiv ARSO)

Figure 16: Flood marks at the Zminec gauging station on the Poljanska Sora River (left), and on the bridge downstream from the Medvode gauging station on the Sora River (right), on 8 August 2023 (Source: ARSO archive)

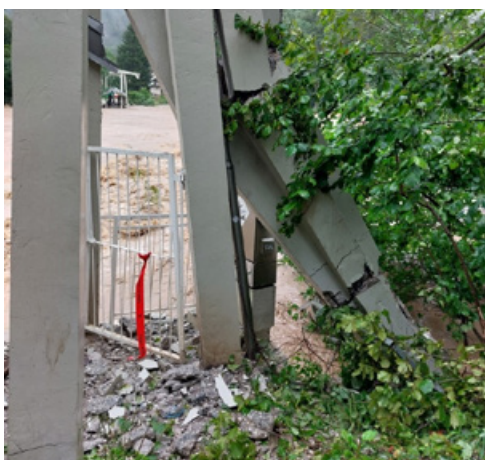
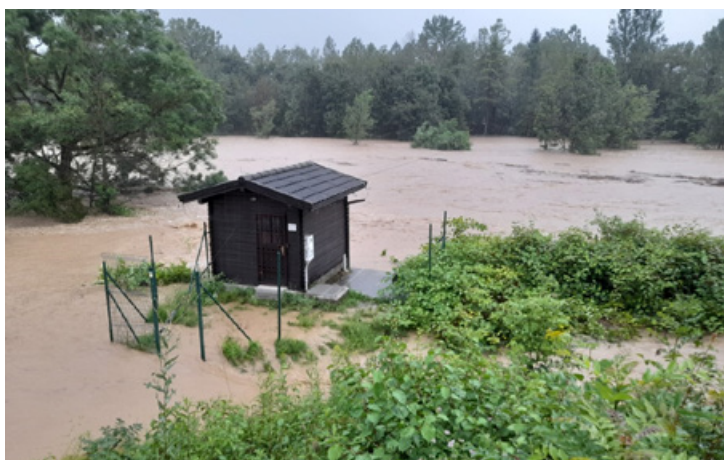
Slika 17: Uničena brv ob vodomerni postaji Medno na Savi (levo) 4. avgusta 2023 in vodomerna postaja Šentjakob na Savi (desno) neposredno pred preplavitvijo 4. avgusta 2023 (vir: arhiv ARSO)

Figure 17: Destroyed bridge next to the Medno gauging station on the Sava River (left), on 4 August 2023, and the Šentjakob gauging station on the Sava River (right), immediately before the flooding on 4 August 2023 (Source: ARSO archive)

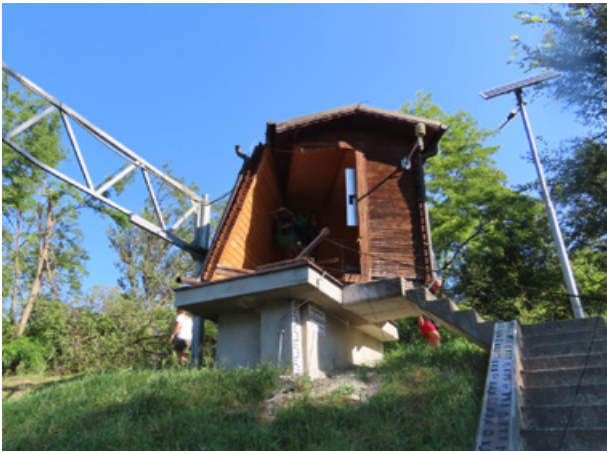
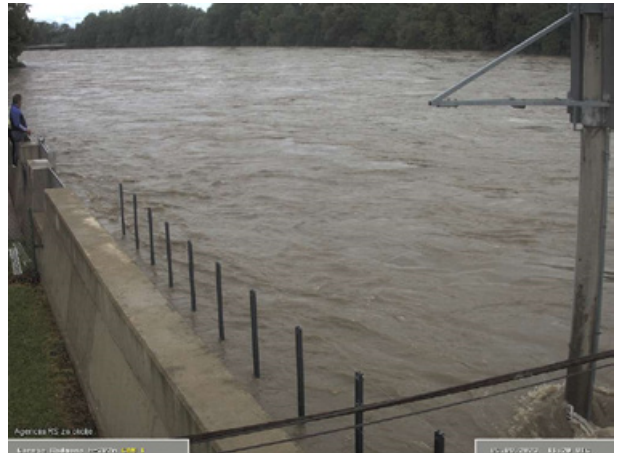
Slika 18: Poškodovana vodomerna postaja Petanjci na Muri (levo) 22. avgusta 2023 in posnetek kamere na vodomerni postaji Gornja Radgona na Muri (desno) ob najvišjem vodostaju 6. avgusta 2023 (vir: arhiv ARSO)

Figure 18: The damaged Petanjci gauging station on the Mura River (left), on 22 August 2023, and a camera shot at the Gornja Radgona gauging station on the Mura (right), at the highest water level on 6 August 2023 (Source: ARSO archive)

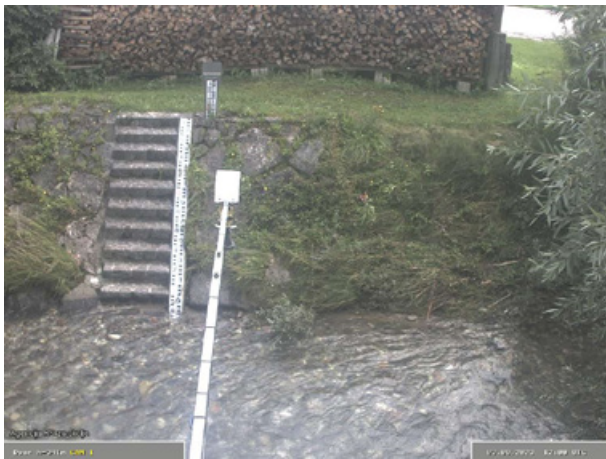
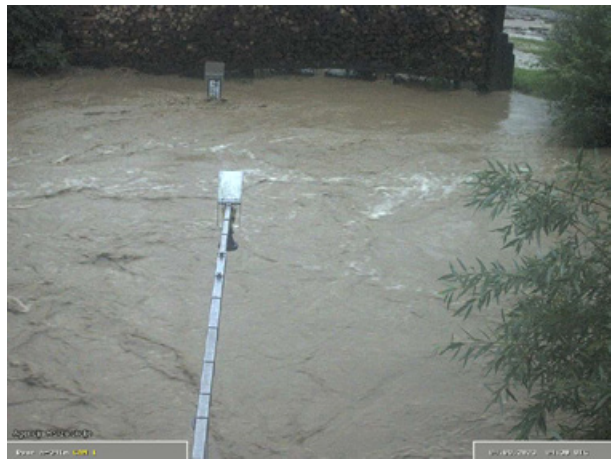
Slika 19: Posnetki Gradaščice na vodomerni postaji Dvor pred visokovodnim dogodkom (levo) 3. avgusta 2023 in med visokovodnim dogodkom (desno) 4. avgusta 2023 (vir: arhiv ARSO)

Figure 19: Camera recordings of the Gradaščica Brook at Dvor gauging station, before the flood event (left), on 3 August 2023, and during the flood event (right), on 4 August 2023 (Source: ARSO archive)

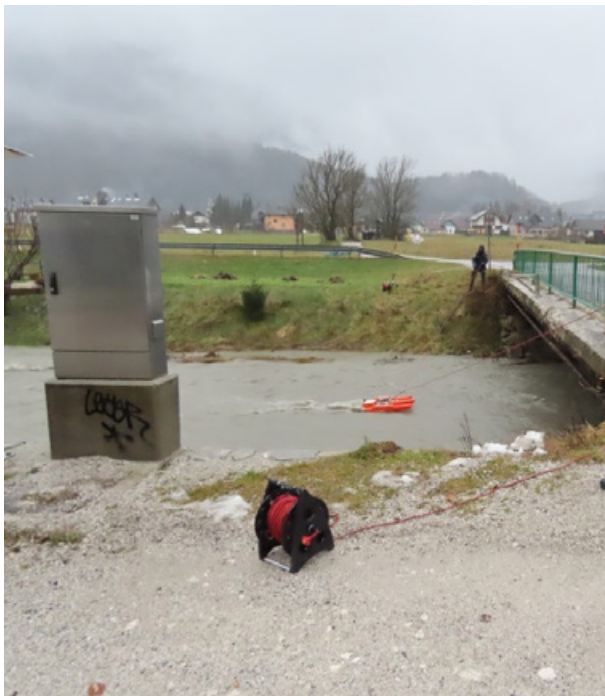
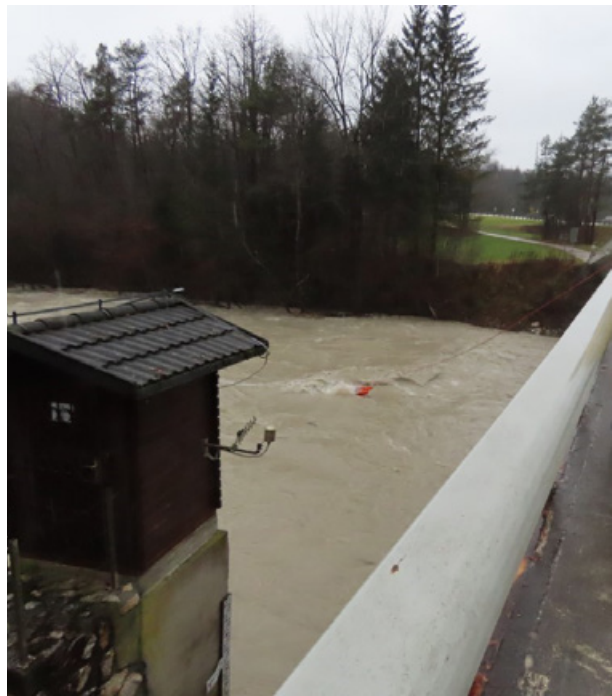
Slika 23: Hidrometrične meritve na Savi Dolinki na vodomernih postajah Kranjska Gora I (levo) in Blejski most (desno), opravljene 2. decembra 2023 (vir: arhiv ARSO)

Figure 23: Hydrometric measurements on the Sava Dolinka River at the gauging stations of Kranjska Gora I (left) and Bled bridge (right), carried out on 2 December 2023 (Source: ARSO archive)

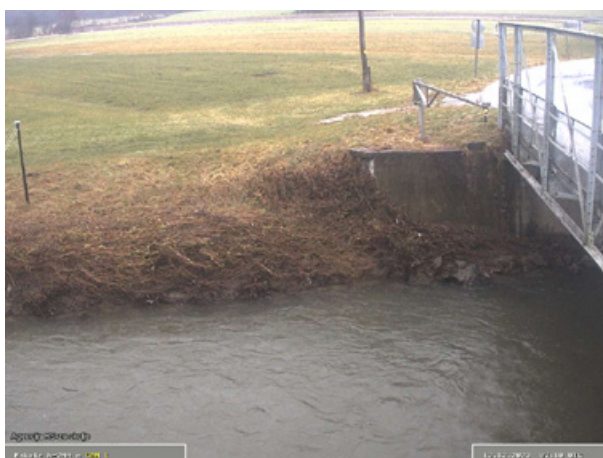
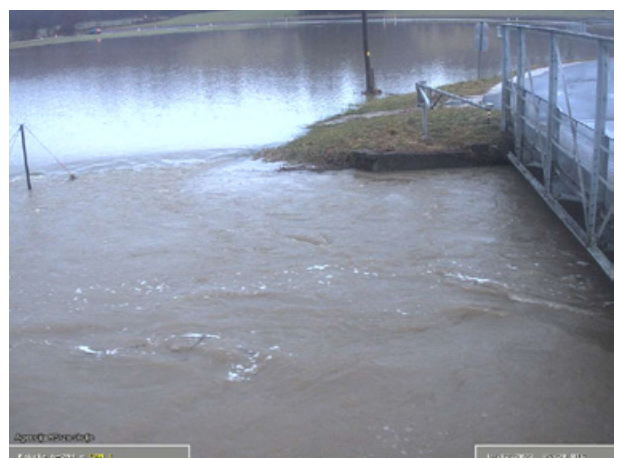
Slika 25: Dravinja v Makolah pred visokovodnim dogodkom 13. decembra 2023 (levo) in ob konici poplavnega vala 14. decembra 2023 (desno) (vir: arhiv ARSO)

Figure 25: The Dravinja River in Makole before the flood event, on 13 December 2023 (left), and at the peak of the flood wave, on 14 December 2023 (right) (Source: ARSO archive)

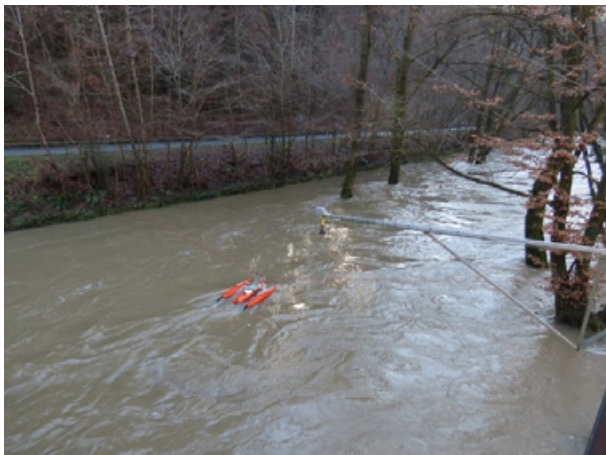
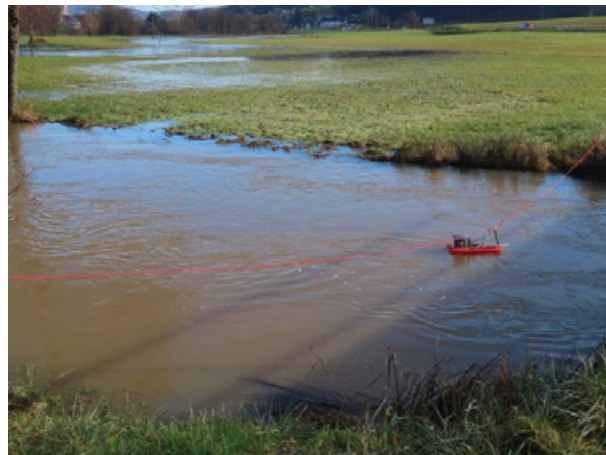
Slika 26: Hidrometrične meritve na Mirni na vodomerni postaji Jelovec (levo) in na Temenici na vodomerni postaji Rožni Vrh (desno), opravljene 14. decembra 2023 (vir: arhiv ARSO)

Ob visokovodnem dogodku 14. decembra 2023 je terenska ekipa ARSO opravila kontrolne meritve vodostaja in hidrometrične meritve pretoka na vodomernih postajah v porečjih Mirne, Sevnice in Temenice (slika 26). Tokratni hidrometrično izmerjen pretok na vodomerni postaji Metni Vrh na Sevnici predstavlja drugi največji izmerjeni pretok od začetka opazovanj leta 1994, medtem ko hidrometrično izmerjeni pretoki na vodomernih postajah Martinja vas in Jelovec
