# OSKRBA S PITNO VODO V KAMNIKU OB POPLAVAH AVGUSTA 2023

## DRINKING WATER SUPPLY IN KAMNIK DURING THE AUGUST 2023 FLOODS

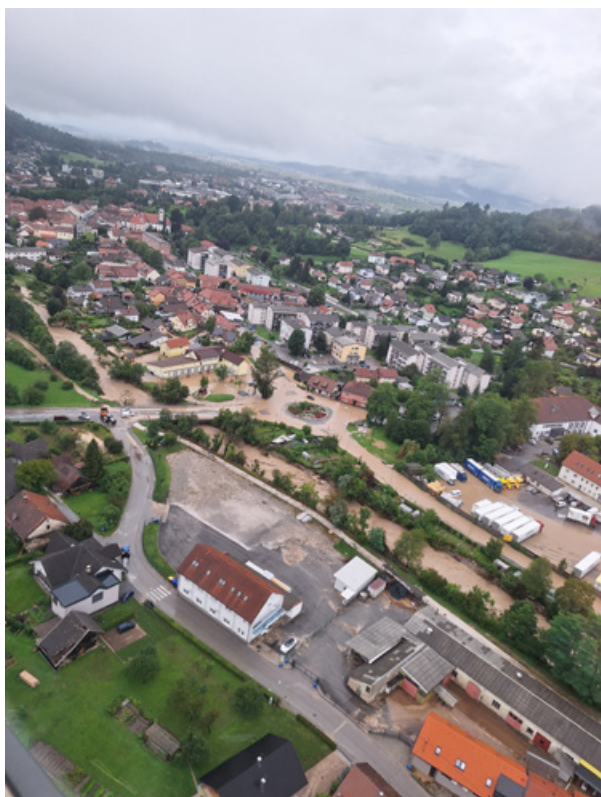
**Slika 1:** Prikaz obsežnosti poplav, slikano iz helikopterja (foto: Komunalno podjetje Kamnik, d. o. o.)

**Figure 1:** A helicopter view of the magnitude of the floods (Photo: Komunalno podjetje Kamnik d.o.o.)

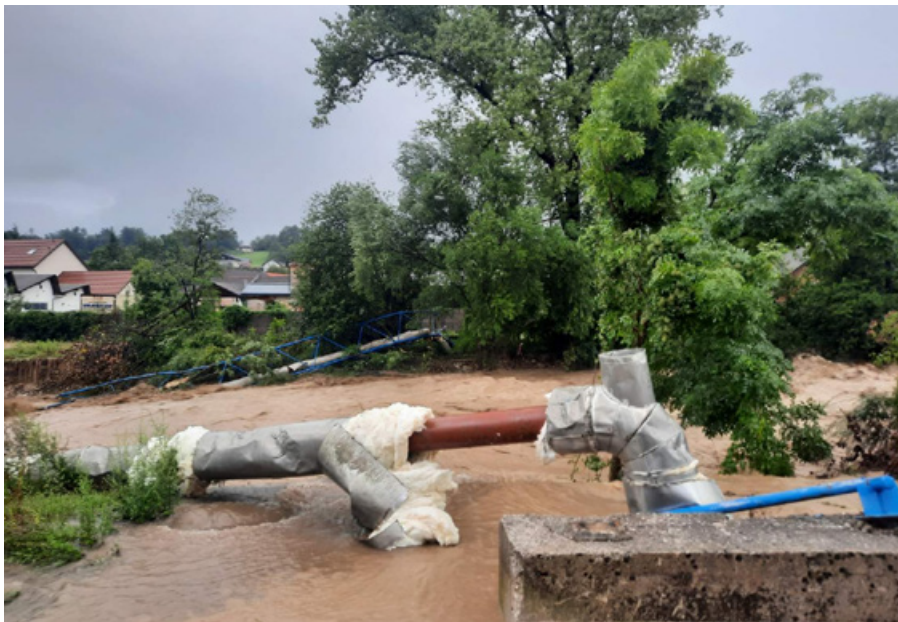
**Slika 2:** Poškodbe primarnega cevovoda in nosilne konstrukcije (foto: Komunalno podjetje Kamnik, d. o. o.)

**Figure 2:** Damage to the primary pipeline and supporting structure (Photo: Komunalno podjetje Kamnik d. o. o.)

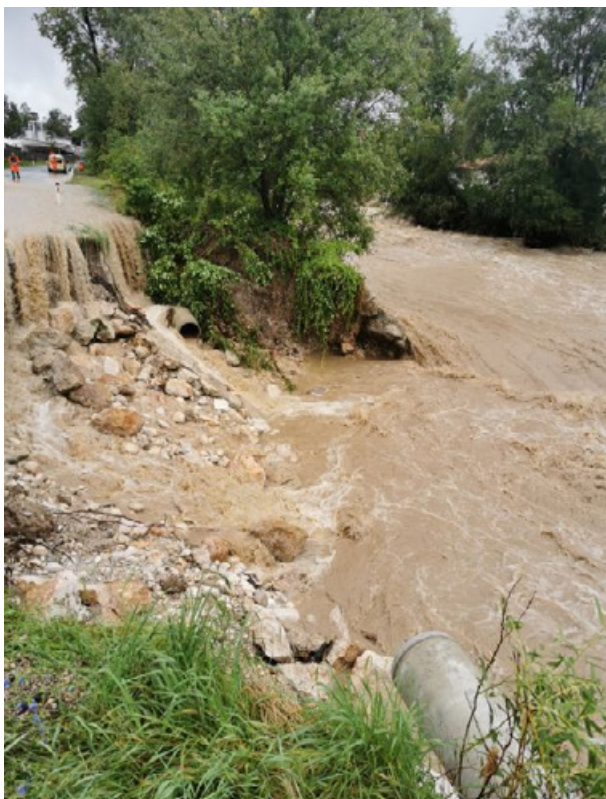
oskrbuje več kot 30.000 gospodinskih ter industrijskih uporabnikov občin Kamnik in Komenda. Na tem vodovodnem sistemu je bil zaradi zemeljskih usadov na več mestih na odseku v skupni dolžini 2,1 kilometra poškodovan transportni cevovod dimenzije DN 500. Porušena je bila tudi povezava med dvema

**Slika 3:** Zemeljski usad in poškodba primarnega cevovoda DN 500 (foto: Komunalno podjetje Kamnik, d. o. o.)

**Figure 3:** Landslide and damage to the DN 500 primary pipeline (Photo: Komunalno podjetje Kamnik d.o.o.)

V dobrih dveh dneh nam je uspelo, kar se je 4. avgusta 2023 zjutraj zdelo nemogoče – vzpostavljena je bila oskrba s pitno vodo za vse uporabnike. Tam, kjer je bil cevovod prekinjen zaradi poškodbe mostov, se je izvedla nadomestna povezava po površini mosta. Na najbolj kritičnem delu, kjer je zemeljski usad na več delih odtrgal transportni vodovod dimenzije DN 500 ter povezavo nad reko med transportnima vodovodom DN 500 in DN 400, je bil po površini ob glavni cesti Kamnik–Stranje vzpostavljen nadomestni

vodovod dimenzije DN 250, na novo pa je bila postavljena tudi začasna konstrukcija. Brez pomoči kolegov iz občin, ki niso bile prizadete v poplavih, nam takega projekta v tako kratkem času gotovo ne bi uspelo izvesti. Za velikodušnost bi se iskreno zahvalili koprskemu podjetju Rižanski vodovod, ki nam je zagotovil dobavo skoraj celotnega materiala za gradnjo nadomestnega vodovoda DN 250.

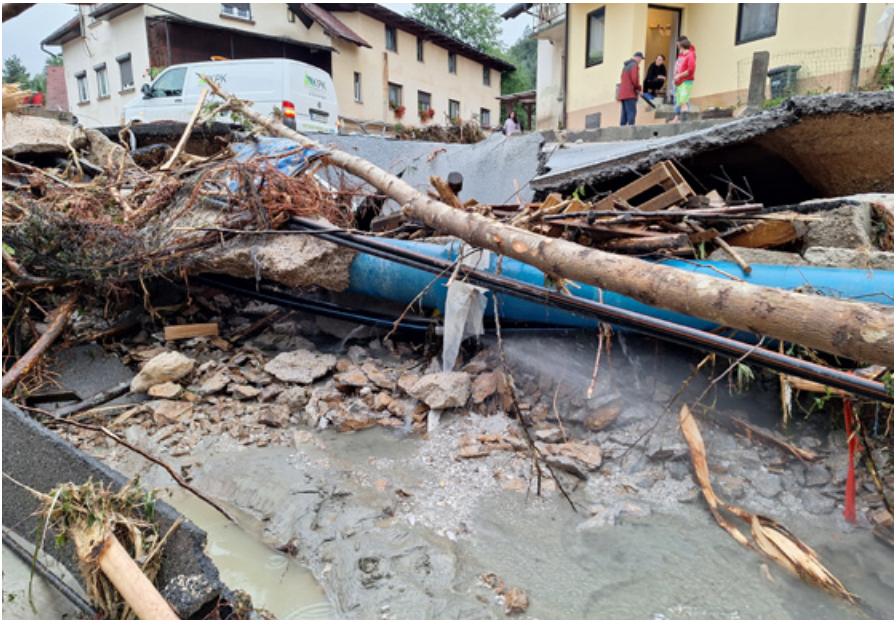
**Slika 4:** Poškodbe cevododa  
(foto: Komunalno podjetje  
Kamnik, d. o. o.)

**Figure 4:** Damage to the pipeline  
(Photo: Komunalno podjetje  
Kamnik d.o.o.)

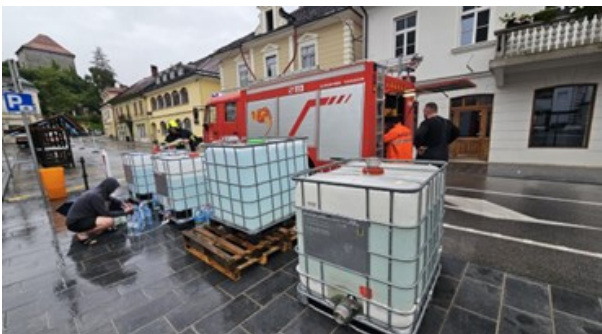
**Slika 5:** Oskrba prebivalcev z gasilskimi cisternami  
(foto: Komunalno podjetje Kamnik, d. o. o.)

**Figure 5:** Supplying the population with firefighter tanks  
(Photo: Komunalno podjetje Kamnik d.o.o.)

razpolagata z zadostnim številom cistern za prevoz vode in oskrbo tako velikega števila prebivalcev, se je voda dostavljala tudi z vojaškimi cisternami za prevoz vode. Ob tem se je pokazala ogromna složnost občin, saj je mengeška občina, čeprav je bila tudi sama zelo prizadeta v poplavih, omogočila polnjenje cistern na hidrantih znotraj svoje občine.

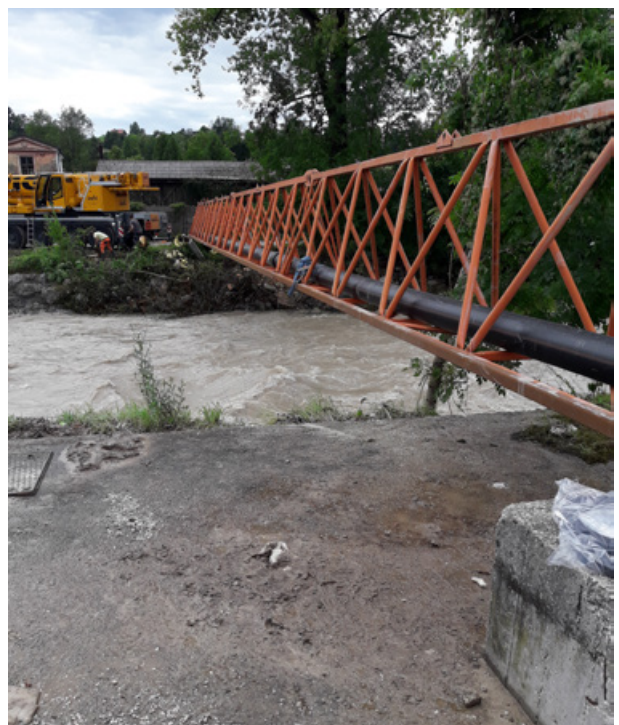
**Slika 6:** Začasna sanacija primarnega vodovoda  
(foto: Komunalno podjetje Kamnik, d. o. o.)

**Figure 6:** Temporary restoration of the primary water supply  
(Photo: Komunalno podjetje Kamnik d.o.o.)

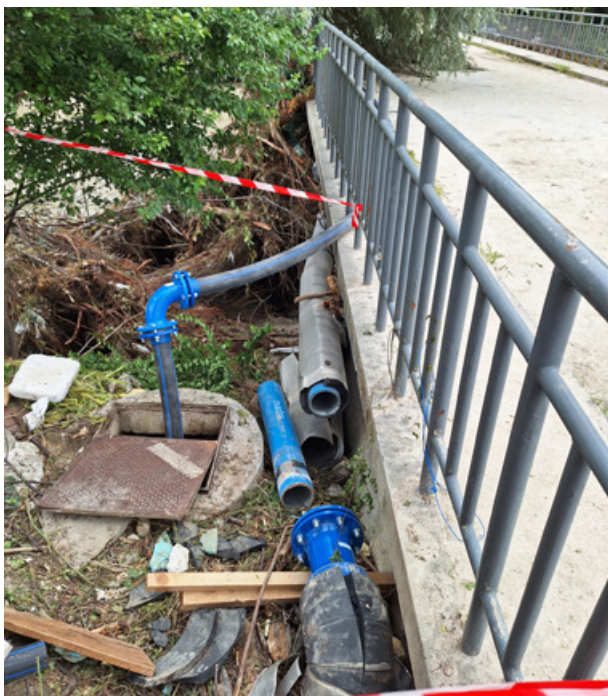
**Slika 7:** Začasna sanacija vodovoda na mostu  
(foto: Komunalno podjetje Kamnik, d. o. o.)

**Figure 7:** Temporary restoration of the water supply pipeline on the bridge (Photo: Komunalno podjetje Kamnik d.o.o.)
