# POSLEDICE POTRESA V NARAVI

## Effects of the Earthquake on the Natural Environment

Renato Vidrih\*, Mihail Ribičič\*\*

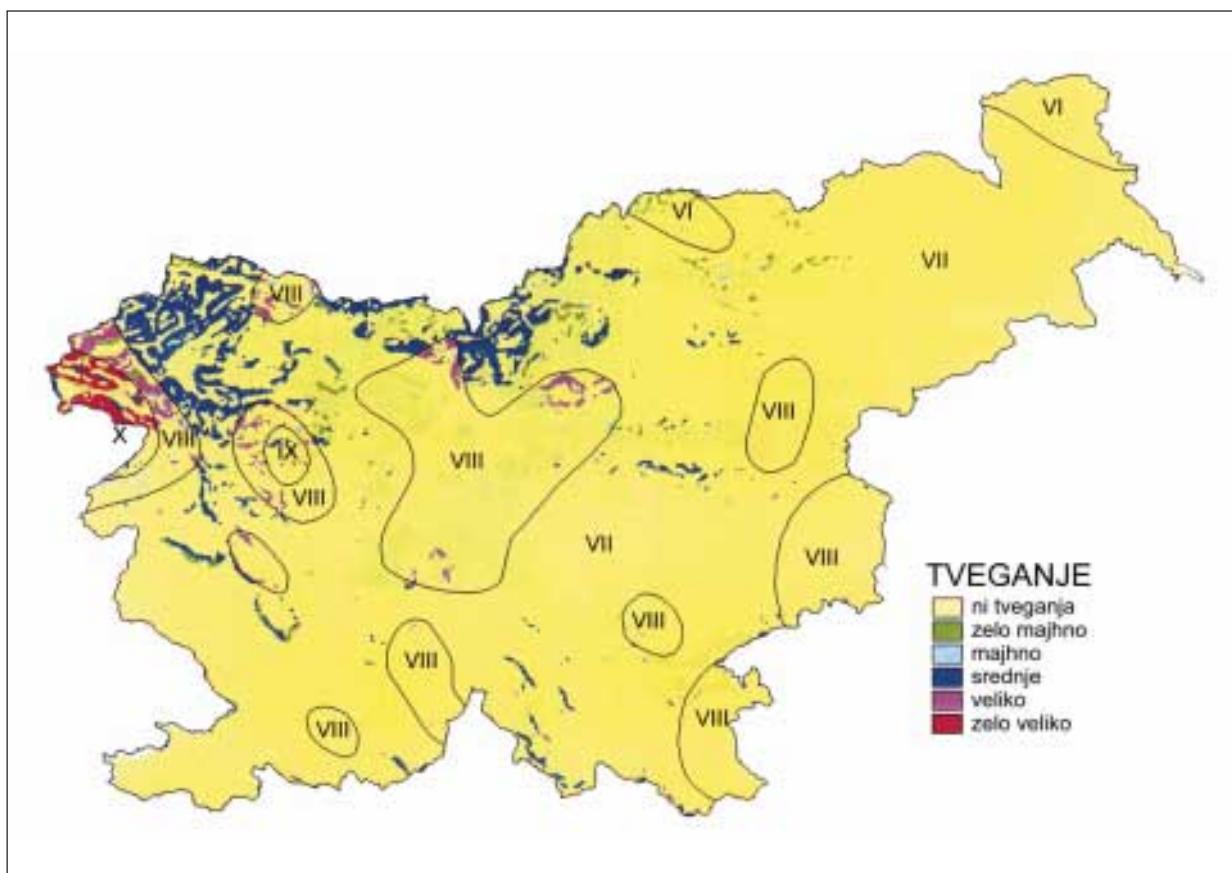
Slika 1. Karta tveganja nastanka hribinskih podorov ob predvidenem potresu največje intenzitete po seizmični karti Slovenije za povratno periodo potresov 500 let (3, 9).

Figure 1. Map of rockfall risk during an expected maximum intensity earthquake according to the seismic map of Slovenia for a return earthquake period of 500 years (3,9).

Karta tveganja nastanka hribinskih podorov ob predvidenem potresu največje intenzitete po seismološki karti Slovenije za 500-letno povratno dobo potresov je nastala z računalniškim (GIS) modeliranjem (2, 4, 8) (slika 1). Po merilih iz naslednje preglednice so združeni rezultati treh kart:

- seismološka karta Slovenije za povratno dobo 500 let
- inženirsko-geološka karta Slovenije
- karta nagibov pobočij.

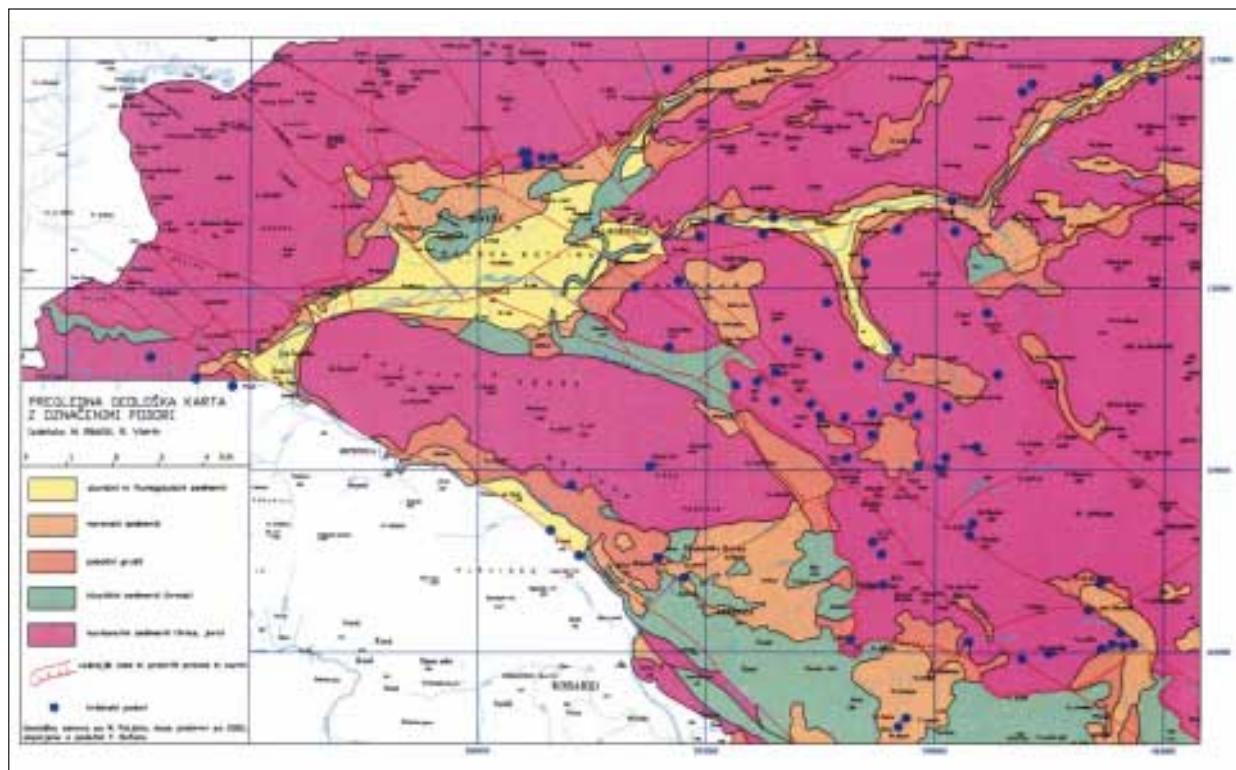
*Slika 2. Splošna geološka zgradba Posočja z vrisanimi hribinskimi podori (geološka osnova M. Poljak, kataster podorov IGGG in T. Ovčak)*

Figure 2. General geological structure of Posočje with marked rockfalls (geological base M. Poljak, register of rockfalls IGGG and T. Ovcák).

Splošna geološka zgradba je prikazana na geološki karti Posočja v merilu 1 : 50000 (slika 2). Karta je bila podlaga za pripravo pregledne inženirsko-geološke karte in pregledne karte seizmične mikrorajonizacije. Na karti so predstavljeni tudi hribinski pojavi, ki so se sprožili ob podoru – hribinski podori, planarni in klinasti hribinski zdrsi. V preglednici 2 so našteti raznovrstni pojavi v naravi in ocena intenzitete potresa, ob kateri se sprožajo:

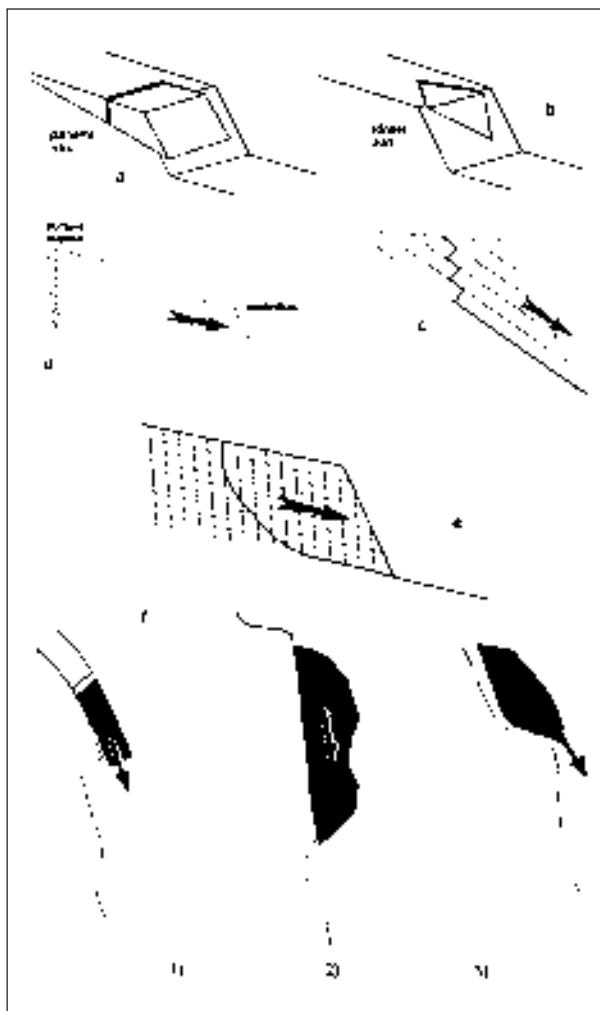
**Slika 3.** Shematske predstavitve različnih tipov zdrsov, ki so se pojavljali tudi ob potresu 12. aprila v Posočju. a...ravninski ali planarni zdrs, b...klinasti zdrs, c...zdrs po različnih sistemih razpok, d...zdrs po plastovitosti ob slučajni zaledni razpoki, e...zdrs v močno razpokani kamnini in f...različne vrste podorov (1..podor ob strmo nagnjeni ploskvi plastovitosti, 2...podor ob vertikalni razpoki v pobočju, spodnjem delu, 3...zdrs bloka ob poševni razpoki, ki preide v podor ob navpično nagnjenem pobočju)

Figure 3. Schematic presentation of various types of landslides occurring during the Posočje earthquake on 12 April. a...planar landslide, b...wedge failure, c...failure along different crack systems, d...failure along layers along a coincidental crack, e...failure in a heavily cracked rock and f...different types of rockfalls (1...rockfall along a steep layered plate, 2...rockfall along a vertical crack in the slope whose lower part has been eroded, 3...slide of a block along an inclined crack, changing into a rockfall along a vertical slope).

Slika 3 kaže nekaj najbolj značilnih tipov zdrsov, ki so se pojavili tudi ob potresu 12. aprila v Posočju. Naštejmo in na kratko opišimo le najpomembnejše: ravninski ali planarni

zdrs, klinasti zdrs, zdrs po različnih sistemih razpok, zdrs po plastovitosti ob slučajni zaledni razpoki, zdrs v močno razpokani kamnini in različne vrste podorov.

Najpogostejši in najneugodnejši tip plazjenja ali drsenja se pojavi, kadar sta padnica pobočja in padnica usmeritev določenega sistema razpok v približno isti smeri. V takih primerih se lahko pojavijo ravninski (planarni) zdrsi (3 a). Taki zdrsi so bili pogosti v Krnskem hribovju in nad dolino Lepene.

Kadar je sečnica dveh sistemov razpok usmerjena v isti smeri kot padnica brežine in nagnjena navzdol, se lahko pojavijo klinasti zdrsi (3 b). Redek zdrs je nastal nad dolino Lepene, na kar bo še dolgo opozarjal velik vršaj, ki je nastal nad dolino.

Oba opisana sta čista zdrsa, v naravi pa ponavadi opazujemo manj pravilne zdrse, odvisno od razmer (razpokanosti) na območju, kjer so se pojavili. Najpogostejša sta zdrs po različnih sistemih razpok (3 c) in zdrs po plastovitosti ob slučajni zaledni razpoki (3 d).

Poleg opisanih zdrsov pa lahko na območjih, kjer so pobočja vertikalna ali skoraj vertikalna, nastanejo hribinski podori. Za njih velja, da mora biti v kamninski masi v zaledju brežine šibka ploskev, ki je približno vzporedna brežini in je nagnjena bolj ali manj navpično. Na sliki 3 f so predstavljeni različni tipi podorov.

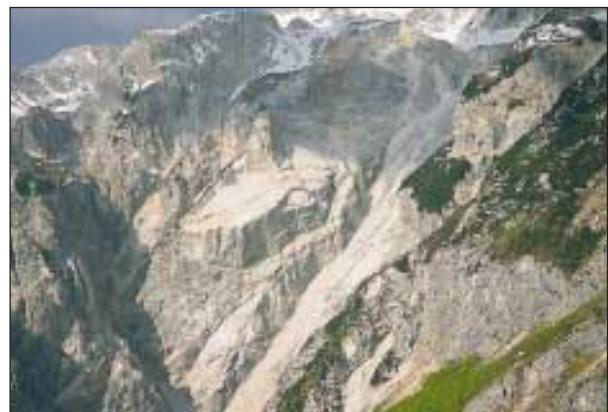
Najznačilnejši primeri ravninskih zdrsov so nastali v Krnskem hribovju in na gori Lemež, ki se dviga nad dolino Lepene. Ogromne mase hribine so zgrmele po pobočjih navzdol in pod seboj uničile vse (slika 4).

**Slika 4.** Ravninski zdrs z dvotisočaka Lemeža je ob ostalih podorih spremenil podobo te gore. (foto: R. Vidrih)  
Figure 4. The planar failure on 2.000-metre Mt. Lemež, together with other failures, changed the image of this mountain. (photo: R. Vidrih)

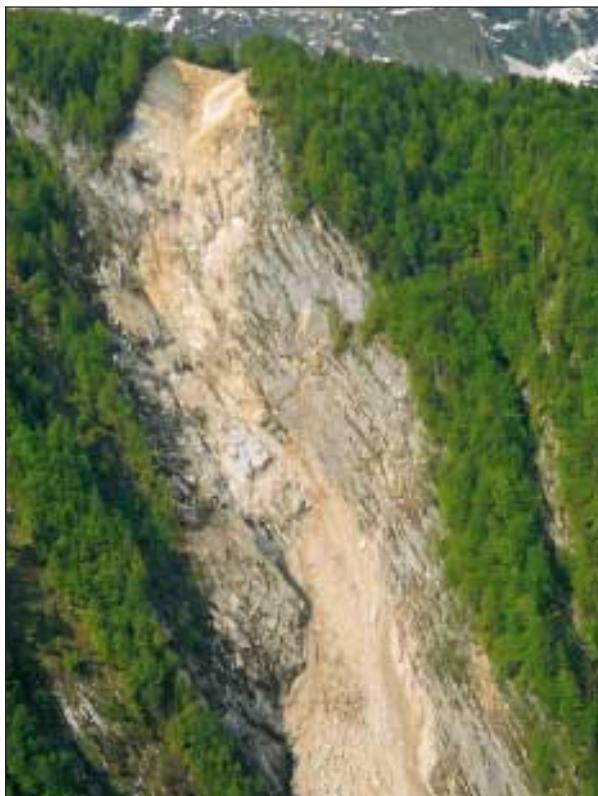
Klinasti zdrsi so v primerjavi s planarnimi v hribinah redek pojav. Nad kmetijo V koncu, v dolini Lepene, je z ostrega grebena Šije nastal zelo velik in tipičen klinast zdrs hribin, ki sega od strmega grebena vrha pobočja do vertikalne previsnice (slika 5). Sestavljen je iz dveh v smeri nagiba pobočja sekajočih se drsnih ploskev (ena je plastovitost in druga tektonska razpoka) in zgornje nepravilne, skoraj navpično nagnjene odlomne razpoke. Vse tri ploskve predstavljajo spodnji del klini, po katerem je nastal zdrs. Tako velik klin je ob dinamičnih obremenitvah lahko zdrsnil le, če je teža klin-a presegla vezni odpor na navpični razpoki in trenjske odpore na obeh drsnih ploskvah. Klin je drsel do vertikalne previsnice in se prek nje lomil v velike skalnate bloke, ki so se končno razbili ob padcu na vznožje previsa. Pod klinastim podorom je nastal jezik skalnatega vršaja, ki se končuje v gozdu nad dolino.

*Slika 5. Klinasti zdrs z grebena Šije je povzročil nastanek velikega melišča, ki na srečo ni ogrozilo objektov v dolini. (foto: R. Vidrih)*

*Figure 5. The wedge failure from the ridge of Šija caused the formation of a huge scree, which did not endanger the buildings in the valley. (photo: R. Vidrih)*

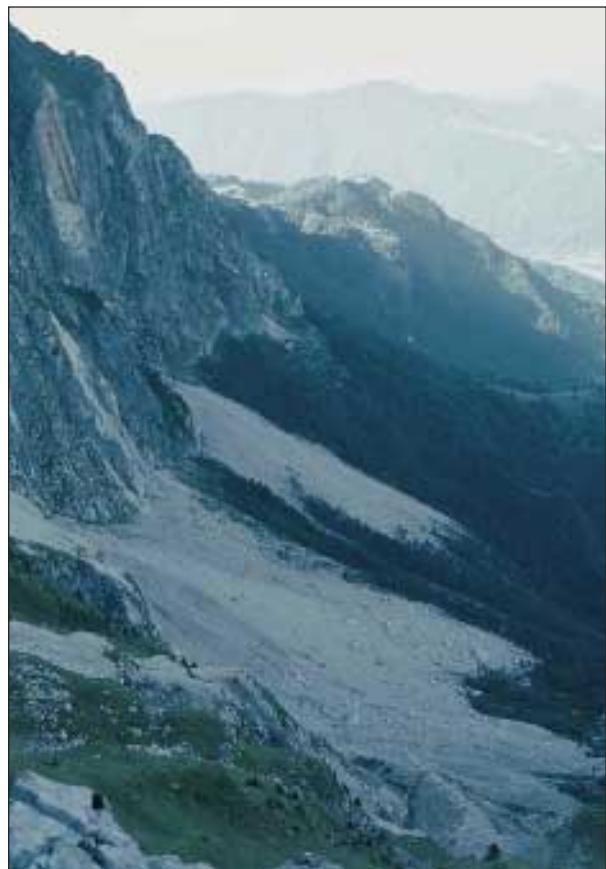
*Slika 7. Gora Krn je na jugozahodni strani spremenila svojo podobo. Ogromni podori so drseli v dolino še nekaj tednov po glavnem potresu, posamezne večje ali manjše skale pa padajo še danes. (foto: R. Vidrih)*

*Figure 7: Mt. Krn changed its appearance on the southwestern side. Huge rockfalls continued to slide into the valley several weeks after the main shock, with larger or smaller rocks still falling today. (photo: R. Vidrih)*

dez Krna, saj je na njegovem jugozahodnem delu v dolino zgrmelo celo pobočje. Ko smo si po štirinajstih dnevih ogledali podor od blizu, je v dolino še vedno nepretrgano pada večje in manjše kamenje. Slika 8 kaže eno od številnih razpok, ki so nastale v močno razpokani kamnini ob poti k izviru Tolminke, kjer v dolino drsi celo pobočje. Ob tem so nastale v dolžini več deset metrov decimetrskie razpoke.

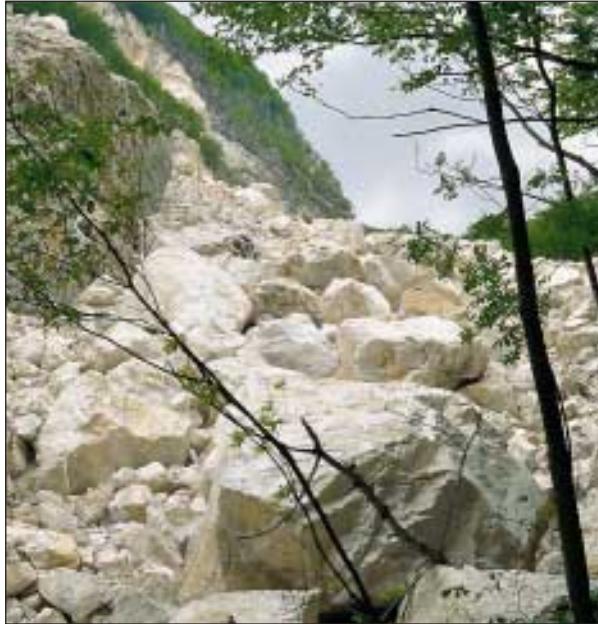
Slike 6 in 7 kažeta tipične zdrse po različnih sistemih razpok, ki so nastajali ob izviru in toku reke Tolminke in v Krnskem pogorju. Sem spadajo tudi veliki podori, ki so spremenili vi-

*Slika 6. Eden od številnih podorov na hribovju v okolici izvira reke Tolminke: najbolj je bila prizadeta Osojnica, kjer so nastali podori na več mestih. (foto: R. Vidrih)*

*Figure 6. One of the many rockfalls in the mountains around the spring of the Tolminka river. The most damaged was Osojnica mountain, where rockfalls occurred in several places. (photo: R. Vidrih)*

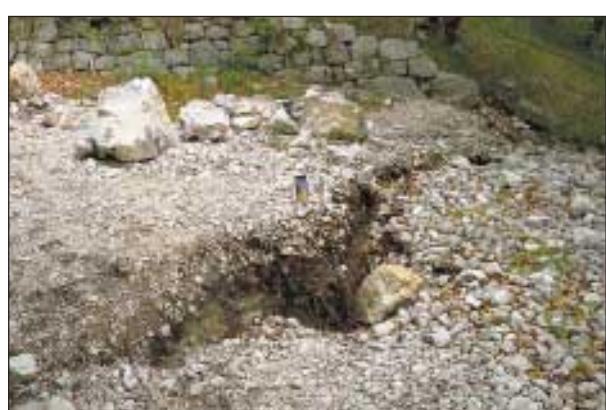
*Slika 8. Prekrasna pot, ki s planine Polog vodi do izvira reke Tolminke, je skoraj v celoti poškodovana. Na začetku jo je zasul podor, višje pa jo je razdejalo plazjenje, ki je povzročilo v dolžini več deset metrov nastanek decimetrskih razpok. (foto: R. Vidrih)*

*Figure 8. A magnificent path leading from Polog Mountain to the source of the Tolminka was almost completely ruined. The first section of the path was buried beneath a rockfall, while higher upward the path was destroyed by slides, causing cracks of several decimetres in a length of several tens of metres. (photo: R. Vidrih)*

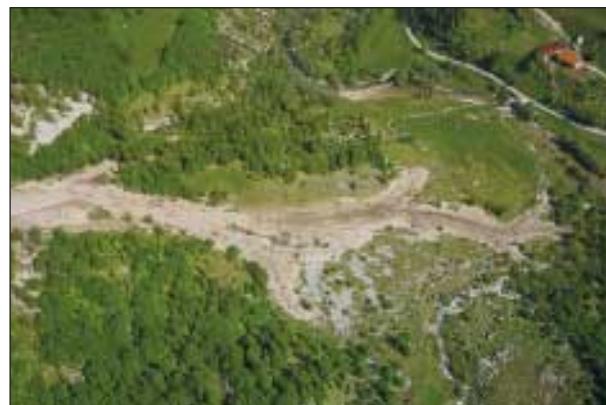
Kamninski tok z levega pobočja Lepene je nastal, ko se je v strmi grapi odloženo kamenje ob potresu sprožilo in se začelo valiti po njej navzdol (slika 11). Kamninski tokovi so značilni za območje Himalaje. Pri nas še niso bili opisani. Pri tem so se skale in kamni povprečnih dimenziij od nekaj decimetrov do nekaj centimetrov začeli mešati s snegom, ki je tudi zapolnjeval grapo v debeli plasti. Vedno hitreje koteleča se in drseča masa snega in blokov kamnin je v nižjih delih grape, ko se je že bližala dolini Lepene, začela s terena snemati tudi glinaste in meljaste gruščnate zemljine, ki so bile odložene v nekaj metrov debelih plasteh. Iz mešanice snega, grušča, kamnov in skal je nastala blatna masa, ki se je po padcu iz grape razlila po dolini. Iz hitro padajoče mase sestavljene iz zemljin, snega in skalnih blokov ter kamnov je torej nastala počasi tekoča masa, ki je ob premikanju po travnatih dolinskih bregovih hitro izgubljala vodo in s tem postajala vedno gostejša ter počasnejše tekoča. Ko se je kamninski blatni tok ustavil, je iz njega odtekla še preostala voda in ostal je trd gost zemljinski in kamninski material.

Slika 11. Več stometrski kamninski tok v začetku doline Lepene z razvejanimi kraki je zaradi izgube snega in vode vedno manjši in miruje, vendar je še vedno grozljiv. (foto: R. Vidrih)

Figure 11. Mudstone flow at the beginning of the Lepena valley in a length of several hundred metres, with branched courses becoming smaller due to the loss of snow and water, but still a horrifying sight. (photo: R. Vidrih)

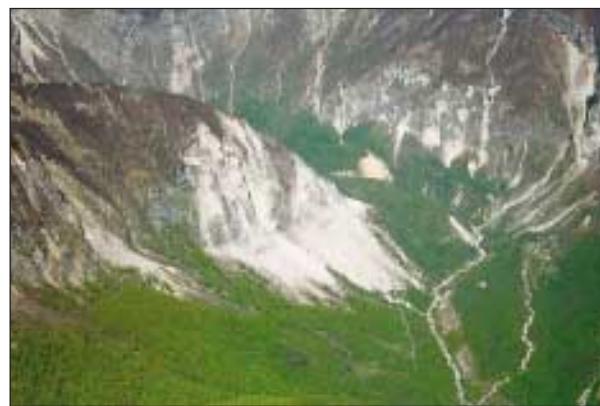
Potresni učinki na naravo so bili posebno intenzivni na širšem območju v okolici izvira Tolminke. Nastali so številni majhni do zelo veliki podori. Podori večinoma spadajo med zdrse po različnih sistemih razpok ali zdrse v zelo močno razpokani hribini. Za te vrste podorov je značilno, da so odlomni robovi zelo nepravilni. Nastali so, ker je hribina na tem območju tektonsko močno poškodovana in dolomiti-zirana. V geološkem smislu je eden največjih pogledov na Osojnico, ki se je dobesedno razklala na treh mestih. Največji podor je zgrmel na planino Polog, od koder vodi pot k izviru Tolminke (slika 9 levo), nekoliko manjši je ogroziel lovsko kočo pri izviru Tolminke, tretji pa je na nasprotni strani. Pogled iz zraka na Osojnico (slika 10 desno) kaže, da je gora ostala brez vrha in treh pobočij.

Sliki 9 in 10. Na sliki 9 je eden največjih podorov, ki je zgrmela v Osojnico proti reki Tolminku, na sliki 10 pa je pogled na vrh Osojnico. Gora je zgrmela v dolino s treh pobočij, pa tudi vrha nima več. (foto: R. Vidrih)

Figures 9 and 10. Figure 9 shows one of the largest rockfalls sliding from Osojnica towards the Tolminka. Figure 10 shows a view of Osojnica. One can see that the rock rumbled into the valley from three sides, and the top of the mountain has disappeared. (photo: R. Vidrih)

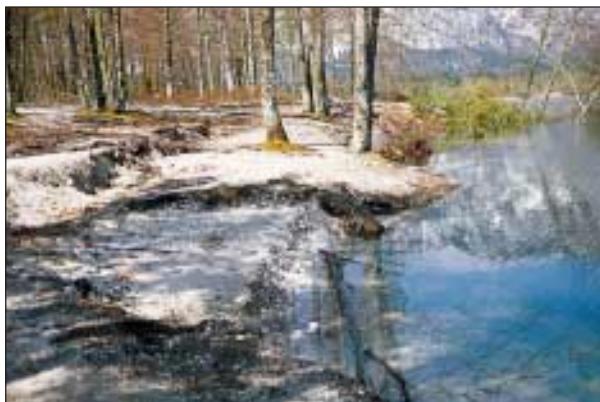
Le s podrobnnimi preiskavami sestave tal v globini s pomočjo vrtanja bi bilo možno ugotoviti, kako je zdrsnilo 100 m obale Bohinjskega jezera. Najbolj verjeten mehanizem, ki si ga lahko predstavljamo na podlagi terenskega ogleda je, da je med plastmi ledeniških morenskih nanosov in pobočnih gruščev, ki sicer pretežno gradijo jezersko obalo, na mestu zdrsa, v globini nekaj metrov, vmesna plast finozrnatih, rahlo odloženih jezerskih sedimentov, prepojenih z vodo. Ob njej so ob potresu zgoraj ležeče plasti zdrsnile proti jezeru in pri tem je nastala navpična razpoka. Nekateri strokovnjaki tudi menijo, da je v primeru, da je ta plast debelejša, ob potresu v njej nastala tako imenovana likvefakcija (utekočinjenje tal) in je zdrs samo sekundaren pojav (slika 12).

Slika 12. Spremenilo se je tudi Bohinjsko jezero, kjer je 100 m obale zdrselo v jezero. (foto: R. Vidrih)

Figure 12. Lake Bohinj also changed, with 100 m of its shore having slid into the water. (photo: R. Vidrih)

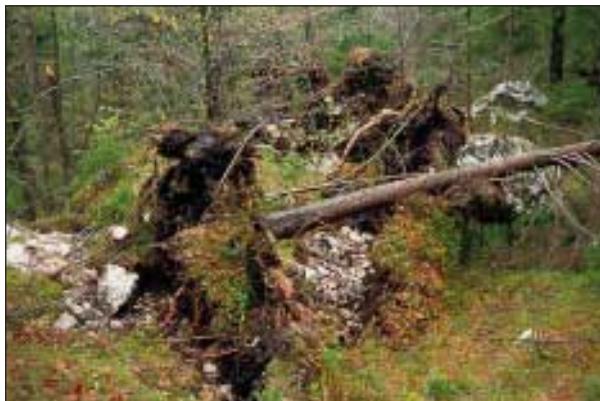
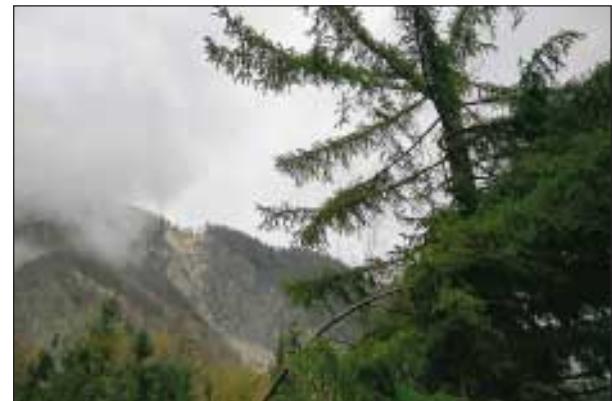
Z gore Lemež visoko nad koncem doline Lepene se je ob potresu sprožil velik hribinski podor. Nastal je na območju, kjer je bila hribina močno razpokana. Razpoklinski sistemi so bili zaradi fizikalnega preperevanja, npr. vpliva zmrzali, še dodatno poudarjeni in strižna trdnost ob razpokah

zmanjšana. Ob tresljajih potresnih sunkov je nastal zdrs ob spodnji strmo nagnjeni ploskvi plastnatosti skladov apnenca in nepravilni navpični odlomi ob različnih razpoklinskih sistemih. Odlomljen material je zdrsnil najprej po prvi odložni ploskvi plastnatosti čez previs na drugo, od zelo starej podorov in snega zgajeno ploskev skladnatih apnencev. Na desni strani se je odbijal od navpičnih sten, tako da je bil pas padajočega skalovja zelo ozek. Čez zadnji previs se je že močno zdrobljen material zrušil na melišče. Gladke strmo nagnjene ploskve plastovitosti in vmesni previsi, zaradi snežnih plazov očiščeni vseh ovir, hitrosti padajoče gmote niso nič zmanjšali, zato je njena hitrost ob drsenju in padanju z nadmorske višine več kot 2000 m, kjer je nastal podor, do doline, dosegla izredno hitrost. Ob končnem udarcu na melišče je nastal strašen hrup. Skale in kamni so se razbili v manjše drobce in dvignil se je rumen oblak, ki je zatemnil celo dolino Lepene. Temu se je pridružil zračni udar, podoben zračnim udarom, ki nastanejo ob eksplozijah. Močan veter zračnega udara, ki je divjal verjetno s hitrostjo več kot 300 km na uro, je prevrnil vse smreke neposredno pod meliščem in nato v dveh krakih udaril prek smrekovega gozda. Prvi ozek, okoli 15 metrov širok piš je zavel skozi visok smrekov gozd in smrekam odlomil gornji del krošnje ali pa jih je prevrnil. Nastala je ozka, neprehodna »poseka« podprtih dreves, vseh zvrnjenih v isto smer (sliki 13 in 14), ki je pričala o izredni moči vetra. Drugi krak piša je sledil strugi potoka, ki izvira pod meliščem, podiral smreke ob levem bregu in udaril na travnik ob kmetiji. Tu je mogočni sunek vetra potisnil celotno streho lope ob tla (sliki 15 in 16).

Sliki 13 in 14. Številne podore z Lemeža je spremjal močan zračni udar, ki je prevrnil (13) ali podrl (14) vsa drevesa v pasu, širokem okoli 15 metrov in dolgem 500 metrov. (foto: R. Vidrih)

Figures 13 and 14. Many rockfalls from Lemež were accompanied by heavy air shocks, turning over (13) or falling (14) trees in a strip of about 15 metres in width and 500 metres in length. (photo: R. Vidrih)

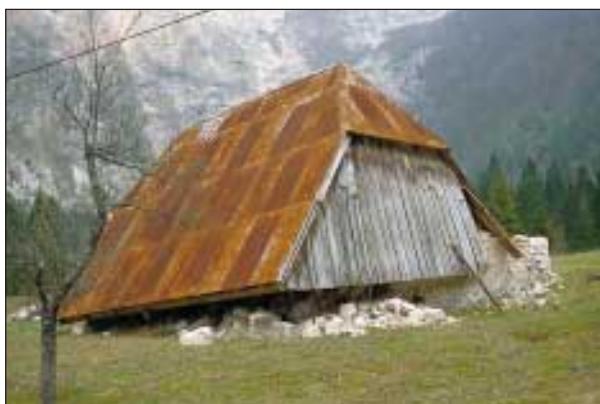
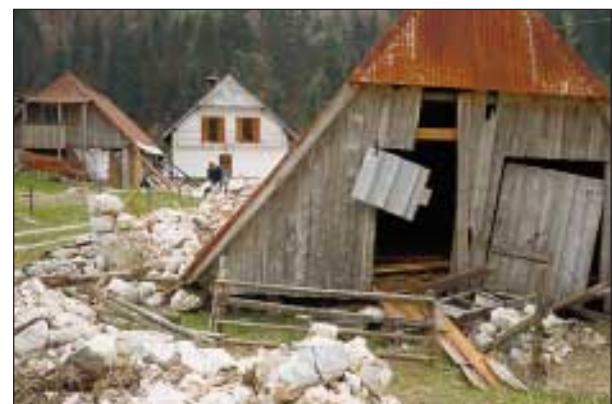
Sliki 15 in 16. Piš je dosegel tudi nekatere zgradbe. Na slikah vidimo, kako je potresni sunek dvignil lopo, ki jo je poznejši piš dobesedno premaknil za več metrov. (foto: R. Vidrih)

Figures 15 and 16. Air shocks also reached some buildings. The figures show how the earthquake shock raised a shed, which was later swept several metres away by a subsequent air shock. (photo: R. Vidrih)

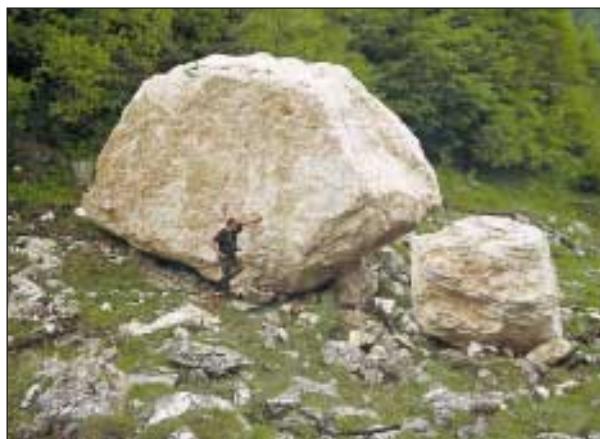
Skale, ki so se kotalile v doline, so ponekod dosegle velikanske razsežnosti. Večinoma so se razbile ob padanju po strmih pečinah, nekatere pa so ostale cele in ponekod dosegle celo do 200 in več kubičnih metrov velikosti. Primer iz pod Malega Lipnika, imenovanega tudi Srednja špica (1819 m), kjer se je ogromna skala prikotalila v krnico Dolič, kaže slika 17. Še nekaj tednov po potresu so potoki in reke tekli umazani. Domačini so govorili, da je Tolminka tekla rdeča, kakšne barve je bila Lepenščica, pa vidimo na sliki 18. Med zanimivosti lahko uvrstimo tudi posnetek (slika 19) »snežno kamnite gobe«, ki je nastal kmalu po potresu na planini Zagreben nad Lepeno. Na višini 1550 metrov pod jugovzhodno steno kote 1776 je pod delom odlomljene skale ostal sneg in ustvaril zanimivo obliko gobe.

Slika 17. Velikanski skalni bloki grozeče prekrivajo sprejalne in planinske poti, ponekod pa so poškodovali tudi cestišča (dolina Lepene, cesta čez Vršič ...). Skala na sliki, velika več kot  $200\text{ m}^3$ , se je prikotalila z Malega Lipnika v krnico Dolič. (foto: T. Ovčak)

Figure 17. Huge boulders ominously cover walking and mountain paths, in some places damaging roads (the Lepena valley, the road over the Vršič pass, etc.). The boulder in the picture, exceeding  $200\text{ m}^3$  in size, rolled down from Mali Lipnik to the Dolič basin. (photo: T. Ovčak)

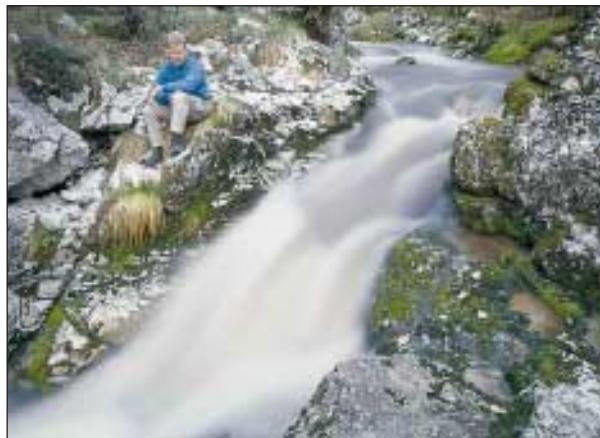
Slika 18. Večina vodotokov je v prvih dneh po potresu tekel popolnoma umazana. Pri nekaterih se je spreminal celo vodostaj. Na posnetku je struga Lepenščice. (foto: R. Vidrih)

Figure 18. In the first few days after the earthquake, most of the water flows were muddy. In some, even the water levels changed. The picture shows the bed of the Lepenščica. (photo: R. Vidrih)

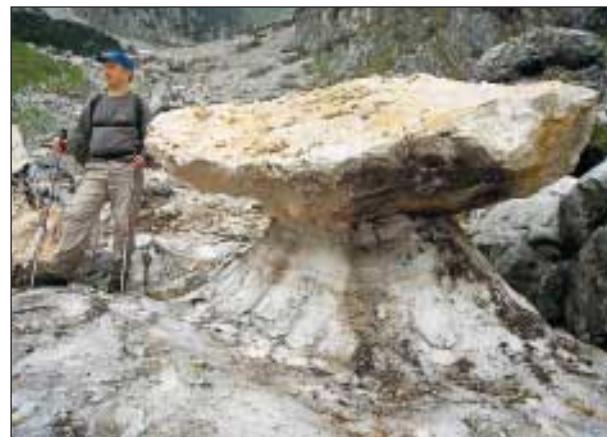
Slika 19. Na območju planine Zagreben nad Lepeno je nastal zanimiv pojav. Pod delom odlomljene skale, ki se je prikotalila na snežišče, je ob taljenju snega nastala »snežno kamnita goba«. (foto: T. Ovčak)

Figure 19. An interesting phenomena occurred in the area of the Zagreben plain above Lepena. Under part of a broken-off rock, which had rolled onto a snowfield, a "snow-stone mushroom" was formed as the snow melted. (photo: T. Ovčak)

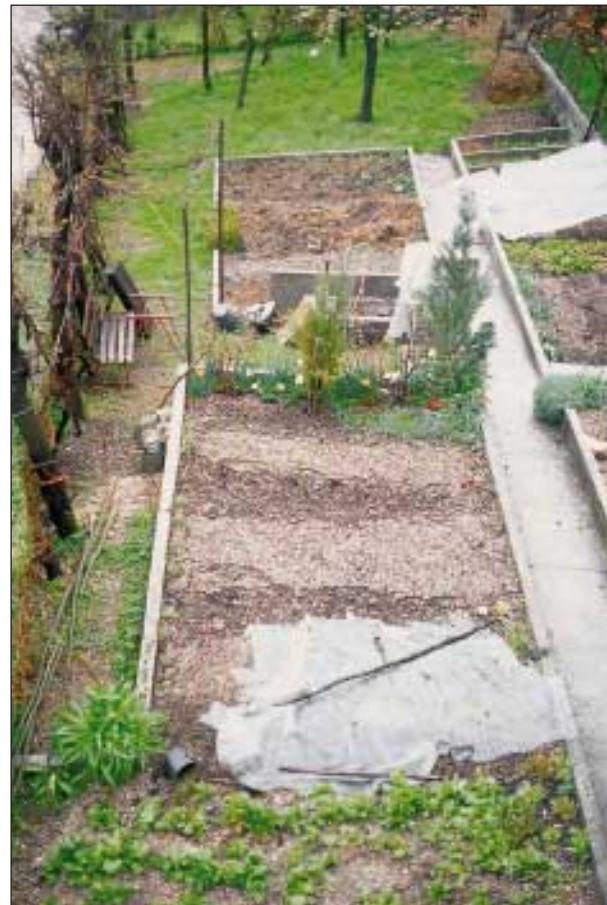
Slika 20. Ob potresu so tla dobesedno vzvalovila in dvignila zemljo v gredicah. Posnetek je bil narejen dan po potresu v vasi Magozd nad Kobaridom. (foto: R. Vidrih)

Figure 20. During the earthquake, the ground began to undulate and raised the earth in the form of beds. This picture was taken one day after the earthquake in the village of Magozd above Kobarid. (photo: R. Vidrih)

Zanimiv pojav pa smo lahko opazovali na gredicah v vasi Magozd nad Kobaridom. Ob potresu se je zrahljana zemlja dvignila, pravzaprav je vzvalovila s približno valovno dolžino 1,8 m (slika 20).

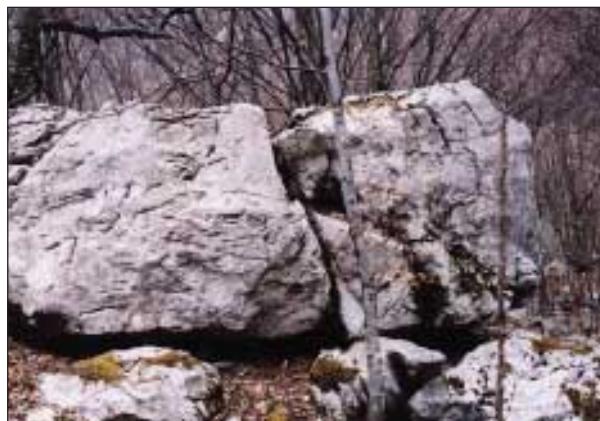
*Slika 21. V Krnskem gorovju so se številne skale premaknile, prevrnile ali celo razklale. (foto: R. Vidrih)*

*Figure 21. In the Krn mountain range, many rocks were moved, turned over or even split. (photo: R. Vidrih)*
