POSLEDICE POTRESA NA SPOMINSKIH OBELEŽJIH IZ PRVE SVETOVNE VOJNE

Damage to World War I Memorials caused by the Earthquake

Tomaž Ovčak*, Renato Vidrih** UDK 550.34(497.4)“1998”

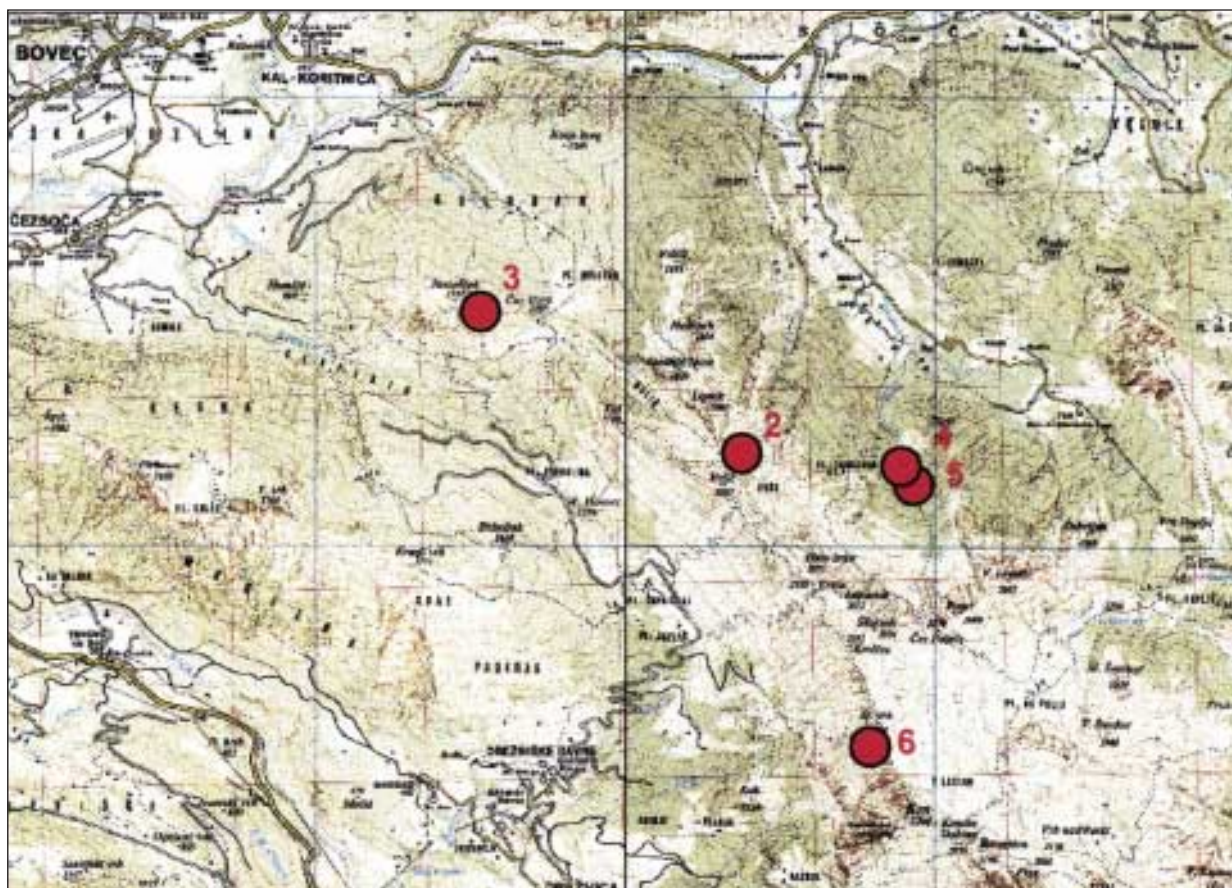
Slika 1. Lokacije, kjer so bila ob potresu poškodovana spominska vojna obeležja iz prve svetovne vojne (foto: T. Ovčak)
Figure 1. Locations of World War I memorials damaged by the earthquake. (photo: T. Ovčak)

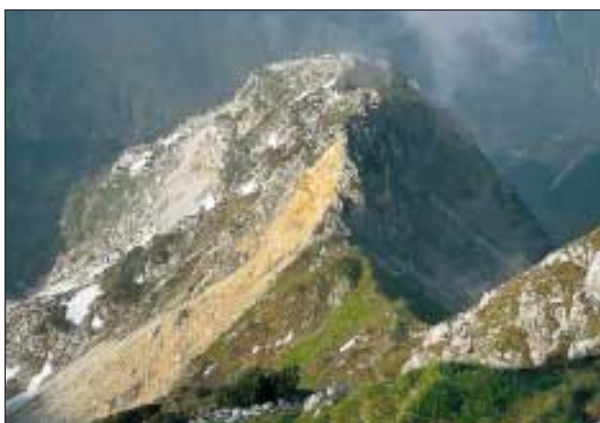
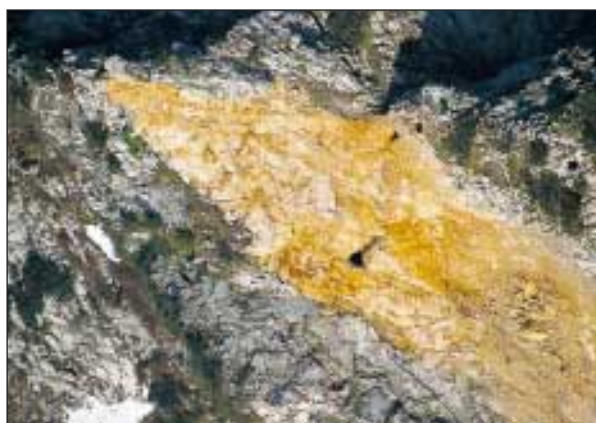
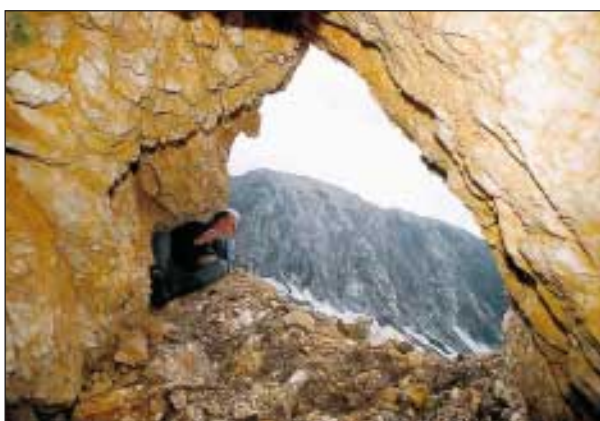
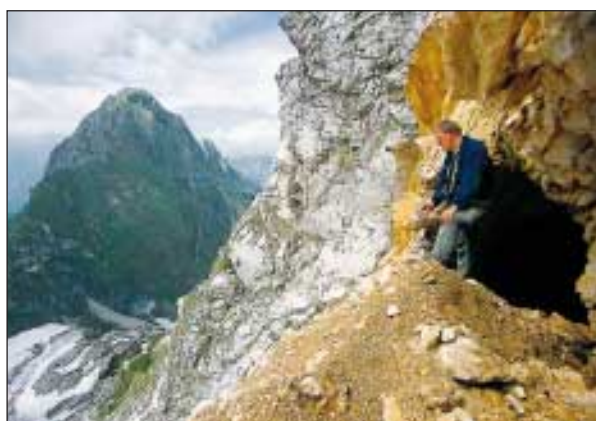
Slike 2 a, 2 b, 2 c in 2 d. Kota 1776, nekdanja avstroogrška trdnjava med nekoč italijanskim Vršičem (1897 m) in avstroogrskima Lipnikoma (1867 m in 1819 m): podor s kote 1776 (sliki 2 a in 2 b: pogled z vrha Vršiča) se je najavljval že nekaj let, saj je v tleh ene od kavern že dolgo zijala široka razpoka; kaverna danes ni več prehodna, saj se od 12. aprila 1998 kot okno končuje v steni odloma (sliki 2c in 2d: vrh v ozadju je Veliki Lipnik) (foto: T. Ovčak)

Figures 2a, 2b, 2c and 2d. Kota 1776, once an Austro-Hungarian fortress between the formerly Italian Vršič (1897 m) and the Austro-Hungarian Lipniks (1867 m and 1819 m). A rockfall from Kota 1776 (photos 2a and 2b: view from Vršič) had been expected for several years, as a wide crack had long existed in the floor of one of the caverns. (Luise's tunnel, according to the inscription over the entrance (Luise Stollen)). Today, access to this cavern is no longer possible, as the 12 April earthquake transformed its entry into a window in the rock face (photos 2c and 2d: the peak in the background is Veliki Lipnik). (photo: T. Ovčak)

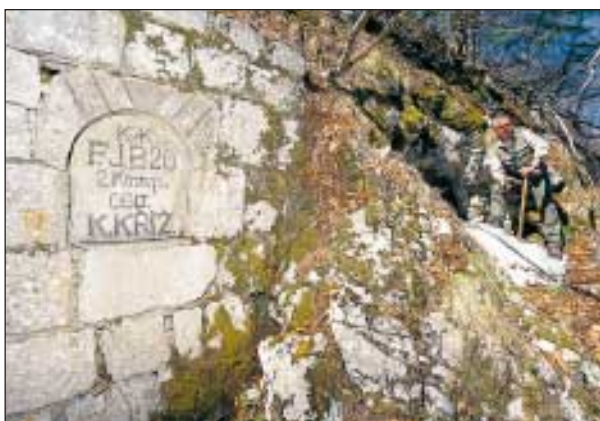
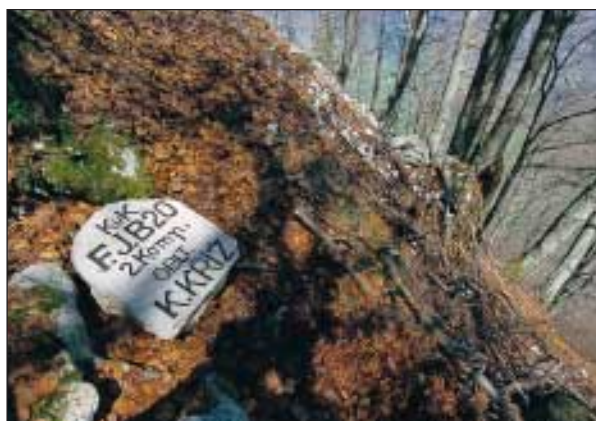
Na severni strani grebena Javorščka je po vojni stalo v kamnitem zidu vgrajeno obeležje tržaškega 20. lovskega bataljona (Feldjaegerbataillon Nr. 20). Drugi stotniji enote, v sestavi katere je bilo kar 43 % slovensko govorečih vojakov in ki je bila med vojno očitno na teh položajih, je poveljeval nadporočnik Karl Križ. Že ob obisku obeležja leta 1997 je bilo videti v zidu velike razpoke, ki so napovedovale skorajšnje porušenje, zato je bil eden prvih popotresnih terenskih ogledov namenjen prav njemu. Negotovosti in spraševanja, ali je objekt preživel potres, je bilo na lokaciji kaj hitro konec. Kjer je bil pred potresom zid z obeležjem, je stal le kup podrttega kamenja, med katerim pa ni bilo najti niti enega koščka njegovega napisa. Ta se je očitno v enem kosu prekucnil in po zelo strmem gozdnatem pobočju, ki ima na tem mestu naklon približno 45 stopinj, zdrsnil v dolino. Da bi se lahko na takšni strmini ustavil pred njenim iztekom, se ni zdelo verjetno (sliki 3 a in 3 b).

V vpadnici obeležja je približno 20 metrov nižje ležalo povprek na pobočju le staro deblo, ob katerem pa je bilo z vrha videti nekaj zagozdenih kamnov. Deli zidu? Po odgovor se je bilo treba spustiti do debla. Tu so bili kosi zidu, vendar tudi med njimi o napisu ni bilo niti sledu. Ležal je cel in nepoškodovan kar sredi pobočja še kakih deset metrov nižje! Kako se je lahko sploh ustavil na tej strmini, kjer bi ga zopet spravila v gibanje že manjša sapica? Ob potresu 12. aprila je bilo tu več kot meter južnega snega, v katerem se je napi-

snemu kamnu po 30 metrih kotaljenja le uspelo ustaviti. Sneg je aprila in maja počasi skopnel in mehko »odložil« kamen na prepadno strmo pobočje.

Sliki 3 a in 3 b. Greben Javorščka (1557 m): spominsko obeležje 2. stotnije (kompanije) avstroogrškega 20. lovskega bataljona (k. u. k. Feldjägerbataillon Nr. 20) iz Trsta je bilo že pred potresom vidno poškodovano (slika 3 a: 2. maj 1997). Ob potresu se je zid, v katerem je bilo vgrajeno, popolnoma porušil, kamen z napisno ploščo pa se je odkotalil po strmih pobočju; kjer je bila napisna plošča kasneje najdena (slika 3b: 8. maj 1998) (foto: T. Ovčak)

Figures 3a and 3b. The ridge of Javoršček (1557 m). The memorial to the 2nd company of the Austro-Hungarian 20th Hunters' Battalion (k. u. k. Feldjägerbataillon Nr. 20) from Trieste had already been visibly damaged before the earthquake (photo 3a: 2 May, 1997). The wall holding the memorial collapsed completely after the quake, and the rock bearing the inscription plaque rolled several metres down the steep northern forest-covered slope and stopped in the thick layer of snow, where it still lies today (photo 3b: 8 May, 1998). (photo: T. Ovčak)

Da bi ga zavarovali, je bilo potrebno kamen prekotaliti do nekaj korakov oddaljene vdolbine, kjer bo lahko bolj varno počakal na morebitno obnovo. Pri tem nevarnem početju je kotalilcu spodrsnilo in le malo je manjkalo, da bi se skupaj z več kot 100 kilogramov težkim kotaljencem skupaj odkotalila proti dolini.

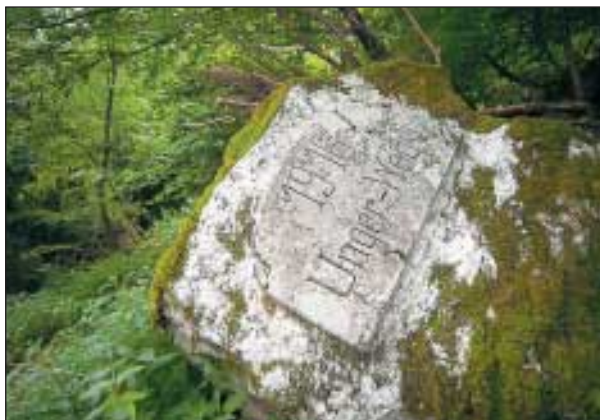
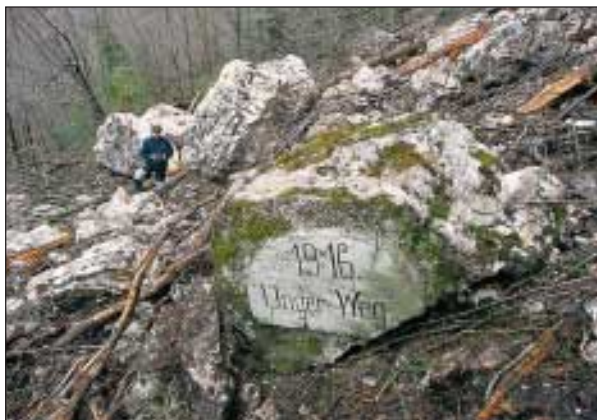
Sliki 4 a in 4 b. Vojaška pot na planino Zagreben nad Lepeno, katere gradnjo so v začetku leta 1916 končali vojaki avstro-ogrskega 2. domobranskega pehotnega polka iz Linza, se je imenovala Unger Weg. Napisna plošča z imenom poti je do potresa stala na prevrtni skali ob poti (slika 4 a), po potresu pa sredi strah vzbujajočega plazišča (slika 4b). (foto: T. Ovčak)
 Figures 4a and 4b. The military path to the Zagreben alpine pasture above Lepena, constructed in 1916 by the soldiers of the Austro-Hungarian 2nd Home Guard Infantry Regiment (k. k. Landwehrinfanterie-regiment Nr. 2) from Linz, was called Unger Weg – after the regiment's commander, Colonel Franz Karl Unger von Zurawniki. Before the earthquake, an inscription plaque showing the name of the path stood on a overturned rock along the path (photo 4a) winding uphill in bends above the source of the Šumnik brook towards the Zagreben alpine pasture. The earthquake caused the rocks to slide down from higher slopes, literally erasing the path and the surrounding forest from the face of the earth. The rock with the inscription plaque now lies among the debris of the frightful landslide (photo 4b). (photo: T. Ovčak)

zato je bilo presenečenje toliko večje, ko se je izkazalo, da skala z nepoškodovanim obeležjem stoji prav na sredini plazu. Ironija je bila še večja, saj je bil napis pred potresom prevrnjen, sedaj pa sredi plazu zopet stoji pravilno (slika 4).

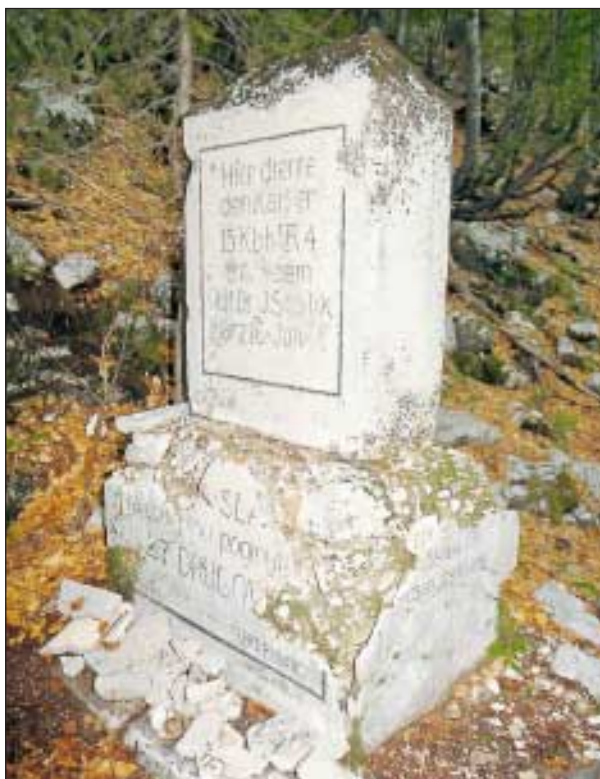
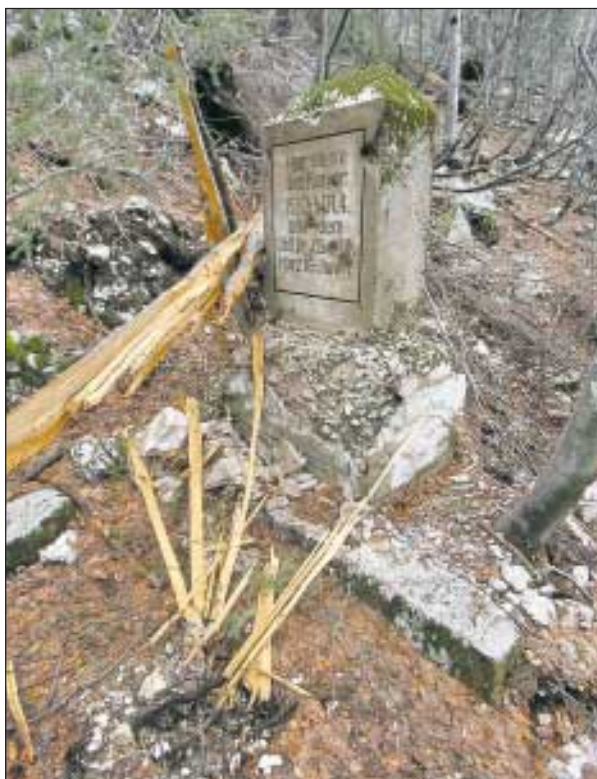
Sliki 5 a in 5 b. Na zavoju poti polkovnika Ungerja, le nekaj metrov nad napisno ploščo z imenom poti (glej slike 4) stoji že dolgo propadajoči (slika 5 a: junij 1997) spomenik 15. stotnije avstro-ogrskega 4. bosansko-hercegovskega pehotnega polka. Ob potresu sta ga za las obšla plaz skalovja, ki je le nekaj metrov pred njim povzročil popolno uničenje (glej sliko 4b). Približno deset kubičnih metrov velika skala, ki se je tik za njim odkotalila do struge potoka Šumnika, je pred seboj podirala vse, tudi drevesa – deblo enega izmed njih je obležalo na spomeniku (slika 5b: 30. april 1998). (foto: T. Ovčak)
 Figures 5a and 5b. At a bend along Colonel Unger's path, only a few metres above the inscription plaque bearing the name of the path (see photo 4), stands a deteriorating monument (photo 5a: June 1997) to the 15th company of the Austro-Hungarian 4th Bosnian-Herzegovinian Infantry Regiment, which remained in the Zagreben alpine pasture from March 1916 until September 1917. The monument was hardly able to avoid the deluge of rocks which caused complete destruction only a few metres away (see photo 4b), and a rock mass of around ten cubic metres, which rolled right past it down to the Šumnik brook. The rock mass tore down everything on its path, even trees – the trunk of one of these fell on the monument (photo 5b: 30 April, 1998). (photo: T. Ovčak)

Drugo obeležje, dva metra visok spomenik 15. stotnije mostarskega 4. bosansko-hercegovskega pehotnega polka, je kamniti plaz ob potresu zgrešil le za nekaj metrov. Skoraj pa ga je oplazila približno deset kubičnih metrov velika skala, ki je med njim in le tri metre oddaljeno staro bukvijo po pobočju odlomastila v dolino. Pri tem je podirala vse pred seboj, tako da so debela debela podrtih dreves kot trske frčala naokrog. Eno od njih je priletelo naravnost pred spomenik, se kot kopje započilo predenj ter se nato podrla nanj (slika 5).

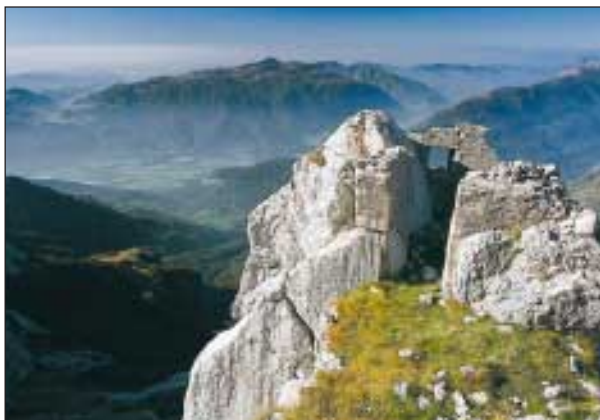
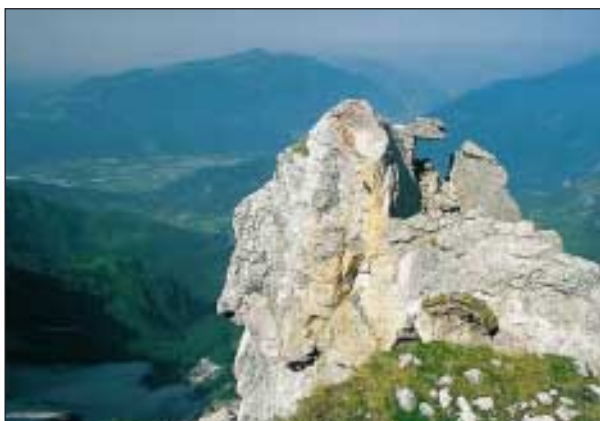
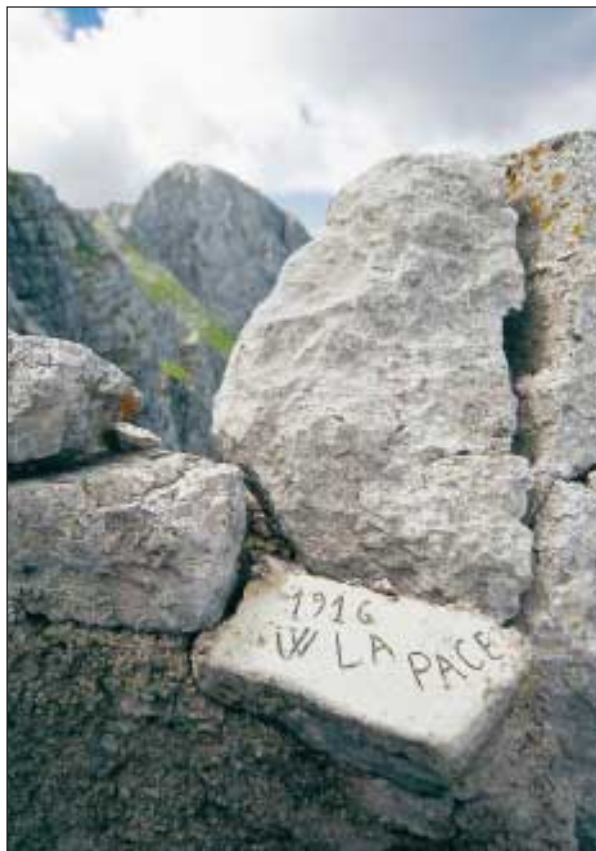
Slika 6 a, 6 b in 6 c. Srednji vrh (2134 m) v grebenu Krnčice. Na eni od dolgih polic v zahodni steni Srednjega vrha je med soško fronto stala velika enonadstropna baraka, ob njej pa kot orlovsko gnezdo na skali še manjši zidan objekt (slika 6 a), kjer je na zidu ostal zapisan vojni grafit »VIVA LA PACE« – živel mir (slika 6 b). Ob potresu se je na tem kraju odlomil velik del stene, ki ga sedaj kot skalni podor vidimo tudi iz doline. Skala, na kateri so stale ruševine vojaškega objekta, se sicer ni podrla v dolino, ampak se je le za meter ali dva odmaknila od stene. Dovolj, da je vse, kar je bilo zagazdeno vmes, z zidovi objekta in na njih zapisanim vojnim grafitom vred, izgubilo oporo in se podrla v prepad (slika 6 c). (foto: T. Ovčak)
 Figures 6a, 6b and 6c. Srednji vrh (2134 m) on the ridge of Krnčica. The western slopes of the Krnčica ridge are nowadays still full of the ruins of military buildings constructed by the Italian members of mountain units during World War I. On one of the long shelves on the west side of Srednji vrh, a large single-storey hut stood in the period of the Soča Front. Not far away was a smaller building perched on a rock like an eagle's nest (photo 6a), bearing a very special war graffiti: »VIVA LA PACE« – (long live peace) (photo 6b). The earthquake triggered a large rockfall, which today is visible ever from the valley. The rock bearing the ruins of the military building did not collapse into the valley, but was only separated from the face by a metre or two. Enough for everything in between, including the walls of the building with the inscribed war graffiti, to lose support and collapse into the precipice (photo 6c). (photo: T. Ovčak)

močju, kjer je bila hribina močno razpokana. Razpoklinski sistemi so bili zaradi fizikalnega preperevanja (predvsem vpliv zmrzali) še dodatno povečani in s tem je bila strižna trdnost ob razpokah zmanjšana. Ob tresenju so zdrsnile apnenčeve plasti in nastali so nepravilni vertikalni odlomi ob različnih razpoklinskih sistemih. Večji od obeh podorov je v zahodni steni Krna, manjši pa v steni Srednjega vrha (2134 m) v grebenu Krnčice. Čeprav manjši, je ta drugi bolj zanimiv, saj vodi tik ob njegovem levem robu na vrh Srednjega vrha stara italijanska preskrbovalna pot. Ko doseže višino zgornjega roba odloma, zavije desno na polico, po kateri nato tik nad odlomom izstopi na greben. Na tej polici je med soško fronto stala velika enonadstropna baraka italijanskih gorskih enot, alpinov, ob njej pa kot orlovsko gnezdo na skali še manjši zidan objekt (Vidrih, Ovčak, 1998). Kdorkoli je že med vojno bival v njem, je imel že leta 1916 vojne dovolj in je zato na svež beton zidu zapisal »Viva la pace« (živel mir).

Kamen s protivojnim geslom je kljuboval ostremu gorskemu podnebnju več kot 80 let, do lanskega potresa. Takrat se je na tem mestu odlomil velik kos stene, ki ga sedaj kot skalnat podor vidimo tudi iz doline. Skala, na kateri so stale ru-

ševine vojaškega objekta, se sicer ni odpeljala v dolino, temveč se je le za meter ali dva odmaknila od stene. Dovolj, da je vse, kar je bilo zagozdeno vmes, tudi zidovi objekta, izgubilo oporo in se podrla v prepad (slike 6).
