VISOKE VODE V SLOVENIJI LETA 1998

High Waters in Slovenia in 1998

Janez Polajnar*

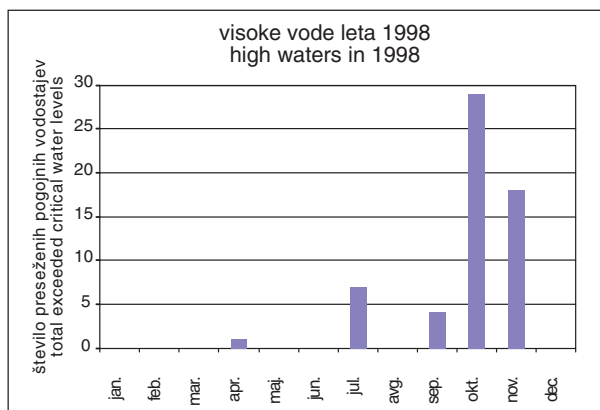
Slika 1. Število preseženih pogojnih vodostajev slovenskih rek na opazovanih vodomernih postajah in gladine morja ob slovenski obali leta 1998.

Figure 1. Total exceeded critical water levels of Slovenian rivers at gauging stations and sea levels along the Slovenian coast in 1998.

Hidrološka prognozična služba je leta 1998 zaznala skupno 59 visokovodnih primerov, ko so reke na vodomernih postajah in gladina morja ob slovenski obali presegle pogojne vodostaje. To so vodostaji, pri katerih se začne v hidrološki prognozični službi izredno spremljanje in obveščanje. Največ visokih voda je bilo oktobra (29) in novembra (18). Od januarja do julija vodostaji slovenskih rek niso preseгли vrednosti, pri katerih se začne izredno spremljanje in obveščanje. Le gladina morja je aprila dvakrat preseгла omejeno vrednost (slika 1).

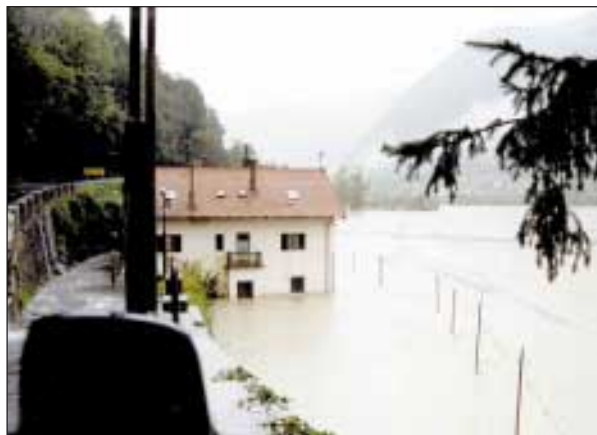
Slika 2. Soča poplavlja pri Mostu na Soči. (foto: M. Bat)
Figure 2. The Soča River flooding at Most na Soči. (photo: M. Bat)

Ob obilnem deževju so 5. oktobra zjutraj najprej zelo narasle reke v zahodni in osrednji Sloveniji. Najbolj in najhitreje so narasle reke, ki se izlivajo v Jadransko morje in imajo svoja porečja v Julijskih Alpah, predalpskem svetu in Goriških Brdih. Te so poplavliale že v jutranjih urah. Najprej sta poplavlili Reka in Idrija v Brdih, pozneje pa Soča in Idrija s pritoki. Največji pretok Soče je v Kobaridu s $647 \text{ m}^3/\text{s}$ dosegel povratno dobo med 20 in 50 let. V Solkanu, kjer se je Soči od večjih pritokov pridružila še narasla Idrija (Hotešk $545 \text{ m}^3/\text{s}$), je bil največji pretok $2058 \text{ m}^3/\text{s}$, s povratno dobo 10 do 20 let (slike 2, 3, 4).

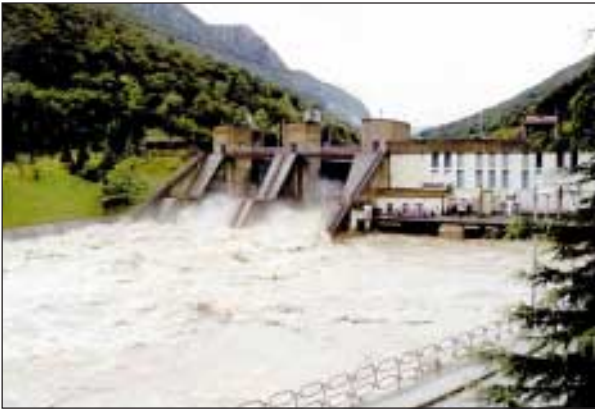
Slika 3. Zelo velik pretok Soče na HE Solkan (foto: M. Bat)
Figure 3. High discharge of the Soča River at P.S. Solkan (photo: M. Bat)

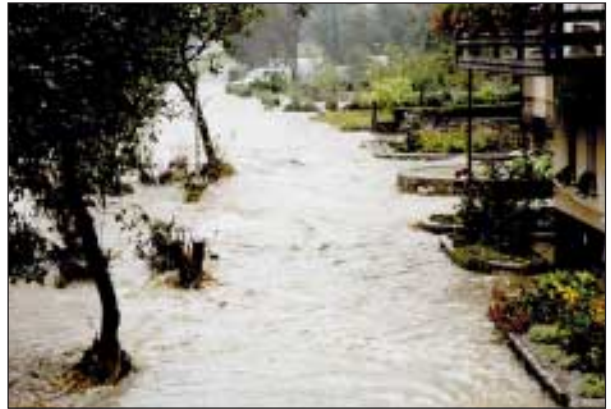
Slika 5. Selška Sora poplavlja v Železnikih. (foto: J. Polajnar)
Figure 5. The Selška Sora River flooding at Železniki. (photo: J. Polajnar)

po oceni dosegla pretok $165 \text{ m}^3/\text{s}$, kar je več kot leta 1995, ko so tu divjale 10-letne vode. Poplavna voda, ki je največ škode napravila v Davči in Železnikih, se je na široko razlila po vsej Selški dolini, v Škofji Loki in Goričanah vse do izliva v Savo (slike 5, 6, 7).

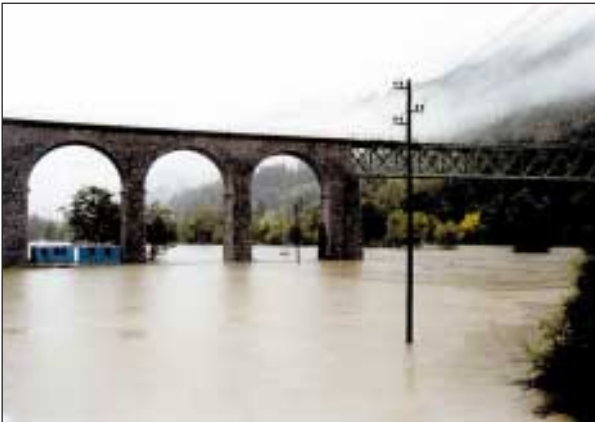
Slika 4. Idrijca pri izlivu Bače (foto: M. Bat)
Figure 4. Idrijca at the outflow of the Bača River (photo: M. Bat)

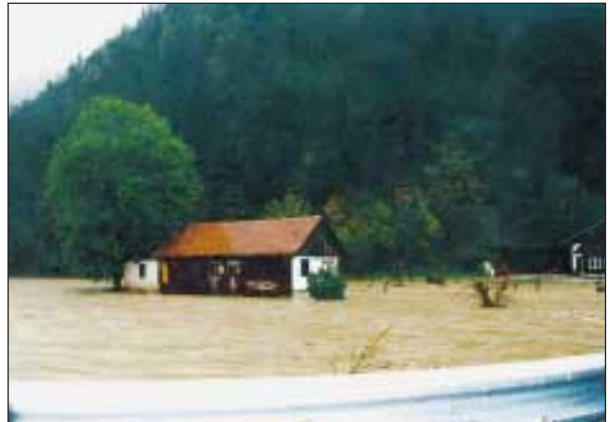
Slika 6. Selška Sora pred Škofo Loko (foto: D. Rogelj)
Figure 6. The Selška Sora River near Škofja Loka (photo: D. Rogelj)

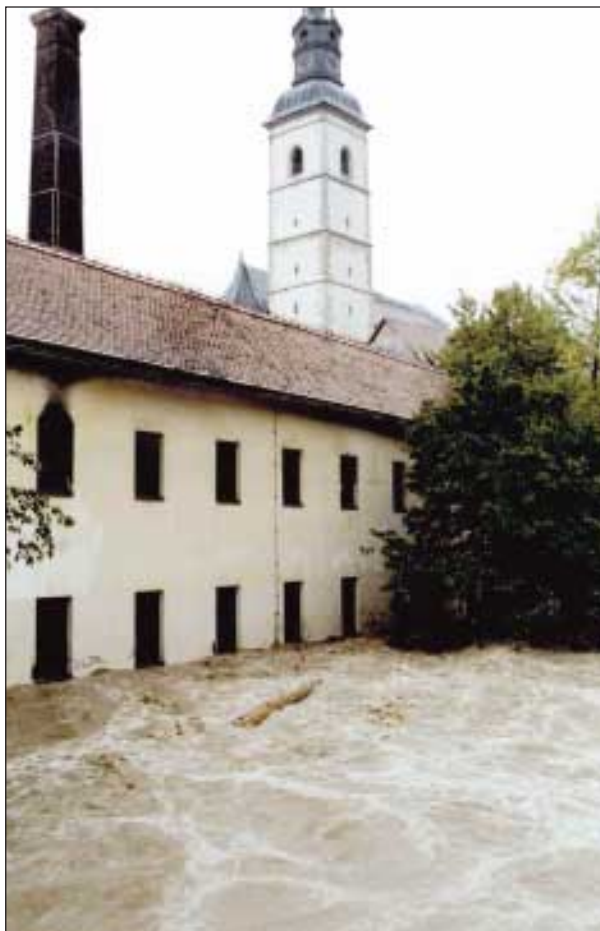
Slika 7. Selška Sora v Škofji Loki (foto: J. Polajnar)
Figure 7. Selška Sora River at Škofja Loka (photo: J. Polajnar)

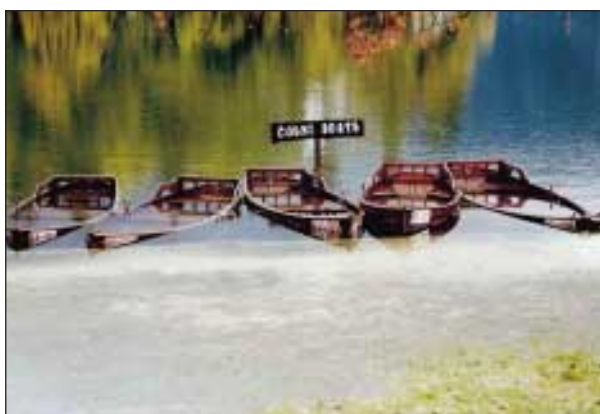
Slika 8. Gladina Bohinjskega jezera je narasla za 1,8 m. (foto: M. Robič)
Figure 8. The water level of Lake Bohinj rose 1.8 m. (photo: M. Robič)

Močan dotok vode s pobočnih in kraških izvirov v bohinjskem kotu je zvišal gladino Bohinjskega jezera za $1,8 \text{ m}$ (slika 8). Odtekajoča voda iz jezera je v kratkem spremenila Savo Bohinjko v hudournik. Svojo moč so pokazali tudi hudourniki na porečju Tržiške Bistrice in v dolini Kokre, od koder so narasle vode vztrajno polnile savsko korito. Sava v zgornjem toku med Radovljico in Medvodami to popoldne ni presegla kritičnega vodostaja, v srednjem toku pa je pozno popoldne z omenjenimi pritoki in naraslo Soro pri Mednem dosegla pretok $933 \text{ m}^3/\text{s}$, kar je 2- do 5- letna povratna doba (slika 9). Visokovodni val se je do jutra pomikal proti Zasavju. Ob dotoku narasle Ljubljani in Kamniške Bistrice je Sava poplavljala v okolici Litije, Sevnice in Hrastnika, kjer je s pretokom $1423 \text{ m}^3/\text{s}$ dosegla 2- do 5-letno vodo.

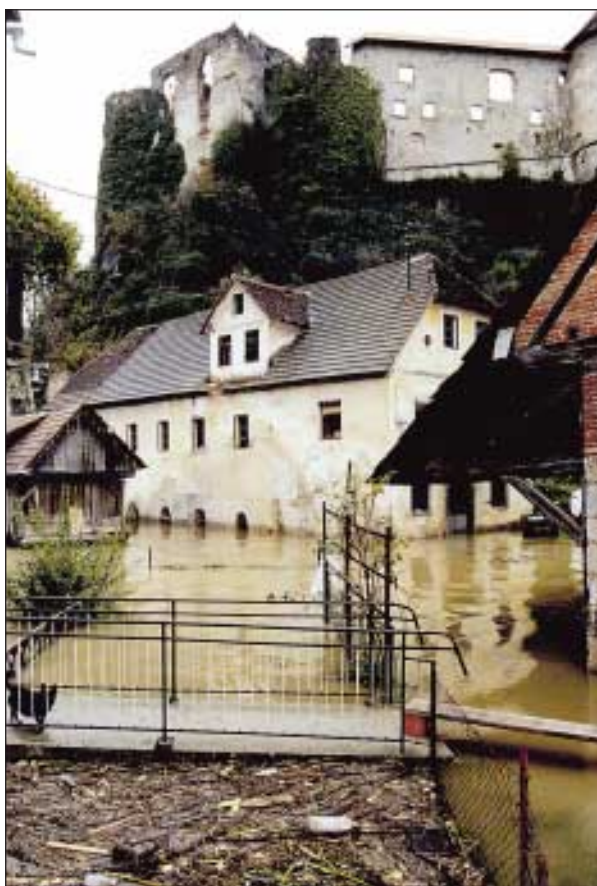
Slika 10. Krka poplavlja v Žužemberku. (foto: M. Bat)
Figure 10. The Krka River flooding at Žužemberk. (photo: M. Bat)

Izdatnost padavin na območju Krimskega pogorja in Suhe krajine dokazujejo zelo veliki pretoki Krke v zgornjem toku in Iške. Ta je z $89 \text{ m}^3/\text{s}$ dosegla 10- do 20-letno povratno vodo. Oživelili so številni kraški izviri, manjša kraška polja in uvale ter Ribniško polje v Suhi krajini pa so se spremenila v jezera. Voda je skozi kraško podzemlje hitro odtekala proti Krki. Ta je v Dvoru s pretokom $218 \text{ m}^3/\text{s}$ dosegla 50-letno povratno vodo ter se v Žužemberku in nižje po dolini na ši-

roko razlivala (slika 10). Na območju Dolenjske sta poplavliali tudi kraška Temenica–Prečna in Mirna.

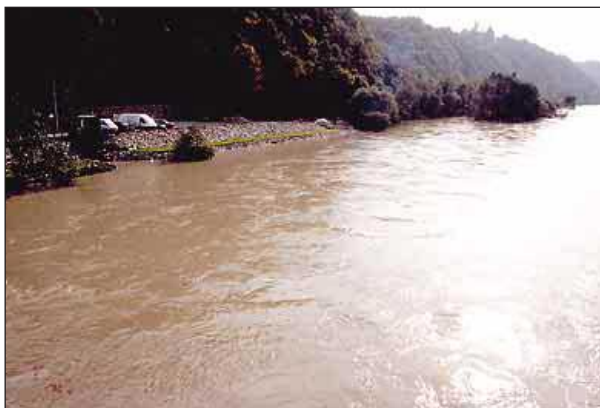
Slika 11. Velik pretok Drave v Borlu (foto: G. Galič)
Figure 11. High discharge of the Drava River at Borl (photo: G. Galič)

Zaradi močnih padavin v Avstriji je narasla reka Drava. Na zvišanje neje gladine so v okolici Maribora opozorili s sirenami, vendar tedaj še ni poplavljala. Po podatkih CORS se je to zgodilo v noči s 7. na 8. oktober, ko je pri pretoku okoli $1550 \text{ m}^3/\text{s}$ popustil nasip na gramoznici v Dupleku in je voda v tem kraju poplavlila okoli 350 hiš. Drava je poplavljala tudi v okolici Ptujja in Borla, kjer je dosegla pretok okoli $1650 \text{ m}^3/\text{s}$ (slika 11).

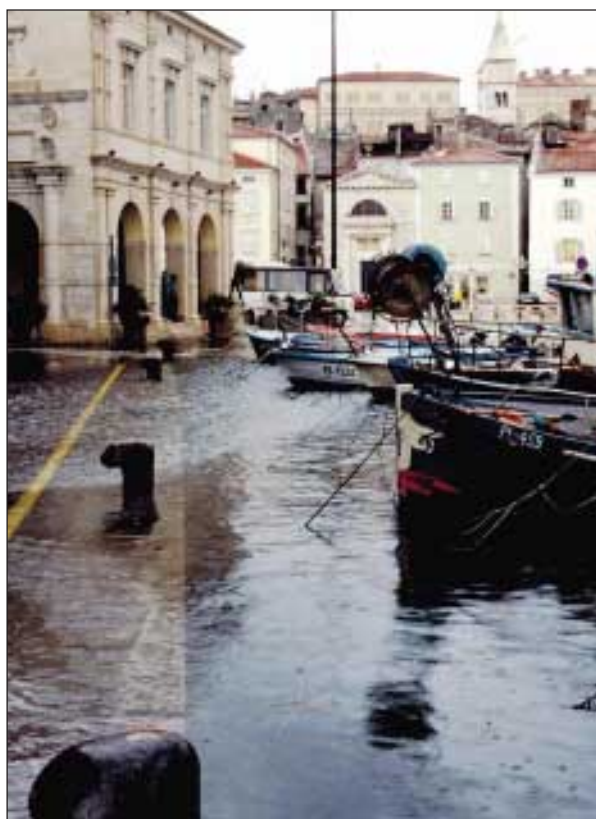
Slika 12. Morje je 4. novembra 1998 poplavelo del Pirana. (foto: M. Sušnik)
Figure 12. The sea flooded part of Piran on 4 November 1998. (photo: M. Sušnik)

4. novembra je med 9. in 10. uro dopoldan ob visoki plimi 327 cm (27 cm nad obalno črto) morje poplavelo nižjeležeče dele obale v Piranu, predvsem Tartinijev trg (slika 12) in predel pred pristaniško kapitanijo v Kopru. Gladina morja je ob podobnih vremenskih pogojih ob slovenski obali tako visoka povprečno vsaki dve leti.

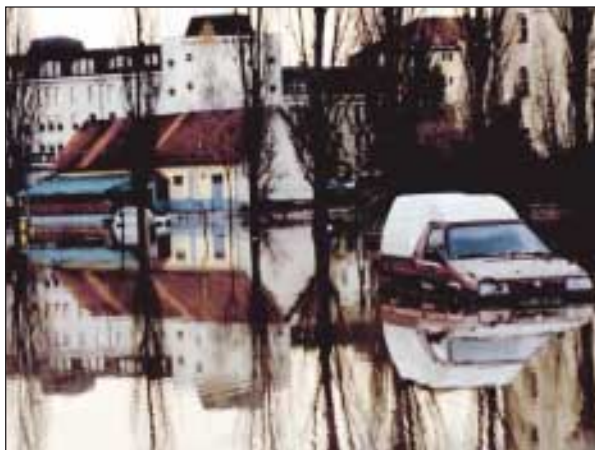
Slika 15. Povodenj v Celju 5. novembra 1998 (foto: J. Uhan)
Figure 15. Flood in Celje on 5 November, 1998 (photo: J. Uhan)

Visokovodni val Savinje je v Nazarjah dosegel 20- do 50-letno povratno dobo in se obogaten z naraslimi vodami Drete, Pake, Hudinje, Bolske, Ložnice in Voglajne, ponoči pomikal proti Celju in Laškemu. Tu so bile poplave najbolj obsežnejše in povzročile največ škode (slika 15).

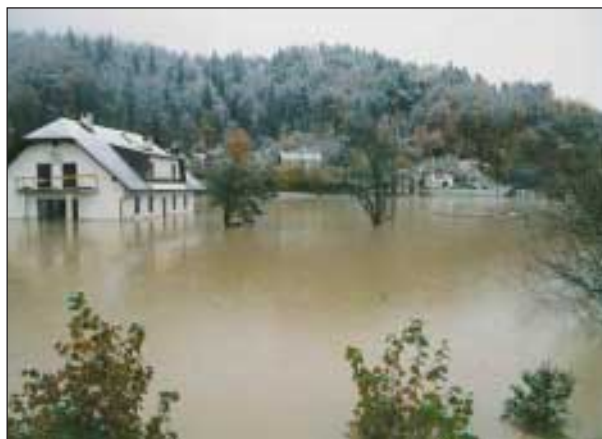
Slika 17. Mlinščica ob Kamniški Bistrici poplavlja pri Dolu 5. novembra 1998. (foto: D. Rogelj)
Figure 17. The mill stream at Kamniška Bistrica flooding at Dol on 5 November, 1998. (photo: D. Rogelj)

V jutranjih urah 5. novembra je zelo narasla in poplavlila Kamniška Bistrica s pritoki. Nevljica je poplavljala v Tuhinjski dolini, Rovščica, Rača in Kamniška Bistrica v okolici Domžal in Dola (slika 17). V Kamniku je Bistrica dosegla pretok z 10-letno povratno dobo.

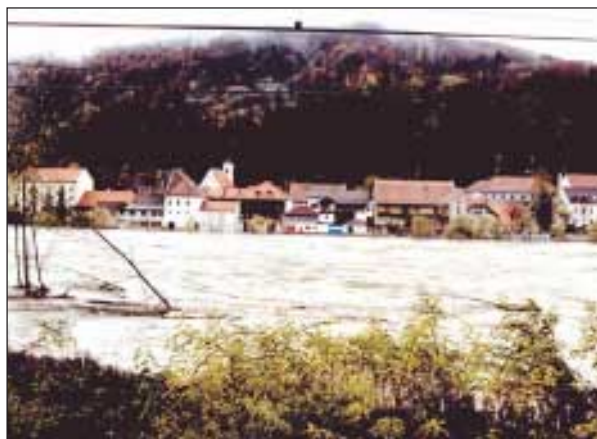
Slika 18. Narasla Sava poplavlja v Krškem 5. novembra 1998. (foto: N. Trišič)
Figure 18. The high water level of the Sava River flooding at Krško on 5 November, 1998. (photo: N. Trišič)

plavljal tudi med Ljubljano in Litijo. V spodnjem toku je obogaten z naraslo Savinjo, Mirno in Sevnično pri Čatežu dosegel pretok z 20-letno povratno dobo. Sava je podnevi in zvečer poplavlila v Zasavju, Sevnici in okolici, med Sevnico in Krškim in v starem delu Krškega (slika 18). Popoldne in zvečer je poplavlila tudi v Brežicah in okolici (Terme Čatež). Zajezila je naraslo Krko, ki se je razlila v Krški vasi (slika 19). Čez dan je narasla tudi Sotla. Poplavljala je v okolici Podčetrтка in pred izlivom v Savo. V naslednjih dneh so pretoki vseh rek začeli postopno upadati, najpočasneje na Krki in Ljubljanici.

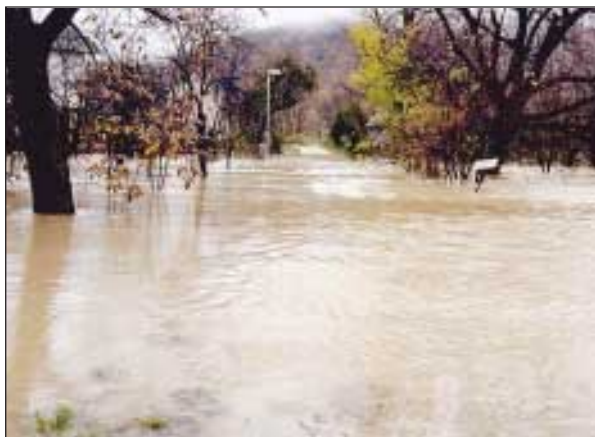
Slika 19. Sava je zajezila Krko in se razlila v Krški vasi. (foto: N. Trišič)

Figure 19. The Sava River stemmed the Krka River and flooded Krška vas. (photo: N. Trišič)
