# VODNA UJMA NA HUDOURNIŠKIH OBMOČJIH JESENI 1998

## Storms in Torrential Areas in the Autumn of 1998

Aleš Horvat\*, Jože Papež\*\* UDK 556.166:627.4(497.4)"1998"

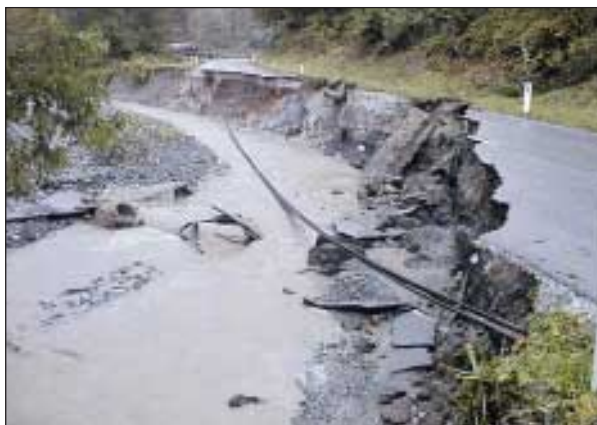
Slika 1. Zajede v cestne prometnice (foto: P. Pejakov)  
Figure 1. Road cut off (Selščica river) (photo: P. Pejakov)

**Zadnja Sora** je prestopila brežine, preplavila cesto in bližnje kmetijske površine ter poplavlila več stanovanjskih hiš. Poškodbe so nastale na brežinah (nove in povečane stare zajede, usadi) ter na vzporedno potekajoči cesti Železniki–Petrovo Brdo. Cesto je na več mestih odtrgalo (med drugimi tudi del nanovo asfaltirane), nastale so nove zajede in usadi na obeh brežinah. Več prepustov in mostnih odprtin so naplavine zamašile. Na daljših odsekih je bil pretočni profil struge v celoti zatrpan, na krajših odsekih pa je bil

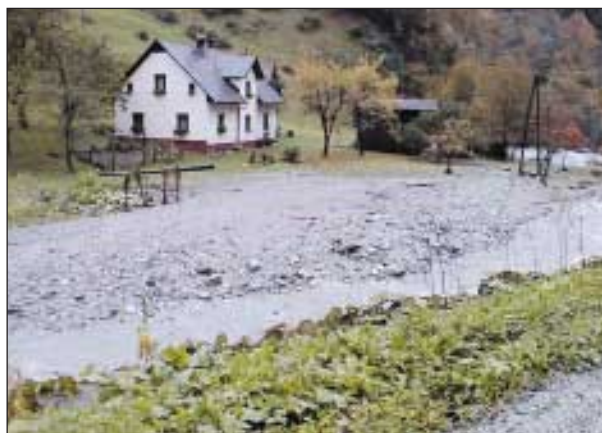
Slika 2. Naplavine na priobrežnih zemljiščih (foto: P. Pejakov)

Figure 2. Bedload deposits on nearbank area (Davča torrent) (photo: P. Pejakov)

V **povodju Davče** je škoda nastala v srednjem in spodnjem teku. Nastale so nove zajede (stare so se povečale), sprožili so se manjši usadi, nastalo je tudi več poškodb na cestnih podpornih zidovih. Na pritokih je največ poškodb nastalo v zaledju **Farjega potoka** in **Osojnika** (zatrpani prepusti, zajede, odnesena cesta, več sproženih usadov).

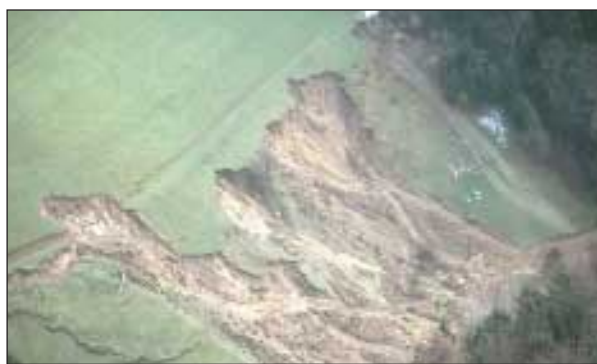
Slika 3. Usad v zaledju Zlatenščice (foto: A. Horvat)

Figure 3. Landslide in the catchment area of Zlatenščica (photo: A. Horvat)

Na območju Ljubljana–Sava je bilo najhujše na povodju **Radomlje** od Blagovice do Trojan. V zaledju so se aktivirala številna erozijska žarišča, zato so naplavine zelo zmanjšale pretočne profile vseh pritokov in glavne struge Radomlje. Tako na glavni strugi kot na pritokih **Lajščici**, **Koprivnici**, **Zlatenščici**, **Jelniščici**, **Zlatopoljščici** ter na hudorniku v Zgornjih Lokah so bile obsežne poškodbe.

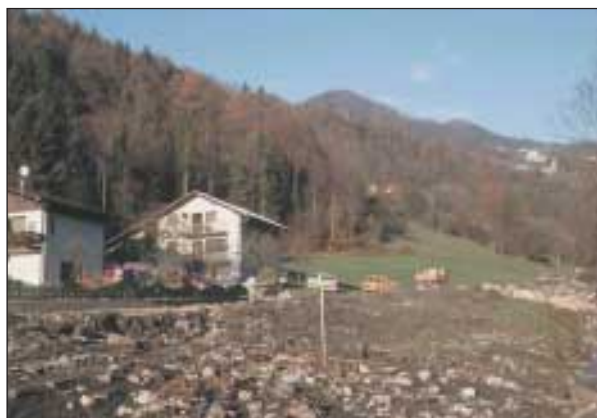
Slika 4. Naplavine Kotredeščice v Znojilah (foto: A. Horvat)

Figure 4. Bedload deposits of Kotredeščica in Znojile (photo: A. Horvat)

V hudourniškem območju **Kotredeščice** je voda preplavila lokalno cesto proti Znojilam, naplavine so zatrpale zaplavec uvajalne pregrade. Voda je zalila več kleti stanovanjskih hiš (visoka raven podtalnice zaradi dviga nivelete vodotokov).

Na hudorniku **Kotredeščica** se je nad naseljem Znojile ponovno aktiviralo erozijsko žarišče, sprožili so se številni usadi, ki so zapirali pretočni profil struge. Hudornik je na daljšem odseku popolnoma razdejal strugo in povsem uničil lokalno cesto, odneslo je tri začasne prepuste. Zaradi tega so bili stanovalci šestih stanovanjskih hiš odrezani od sveta. Pri zaselku Rove se je s pobočja nad desno brežino sprožil obsežen plaz in z blatnim tokom zasul strugo Kotredeščice. Zaradi tega je voda začela preplavljati okoliške kmetijske površine. Plavine, ki so se sprožile iz aktiviranega erozijskega žarišča v zgornjem teku, je hudornik odložil na več kilometrov dolgem odseku dolvodno.

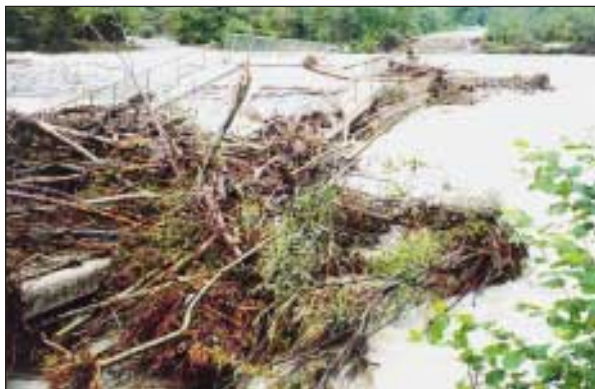
Slika 5. Porušen most na Nadiži (foto: M. Černe)  
Figure 5. Destroyed bridge on the Nadiža river (photo: M. Černe)

Na **povodju Nadiže** so visoke vode tako spodkopale srednji opornik mostu in kraju Podbela (verjetno neustrezno temeljen in brez ustalivenega praga), da se je most posedel. Voda je zajezitev obšla ter odnesla velik del brežine in ceste. Zajede so nastale tudi dolvodno od mostu. Poškodbe so nastale v kampu Podbela (preplavitev) na sotočju **Nadiže** s hudournikom **Bela**. Voda je odnesla del poti ter odložila

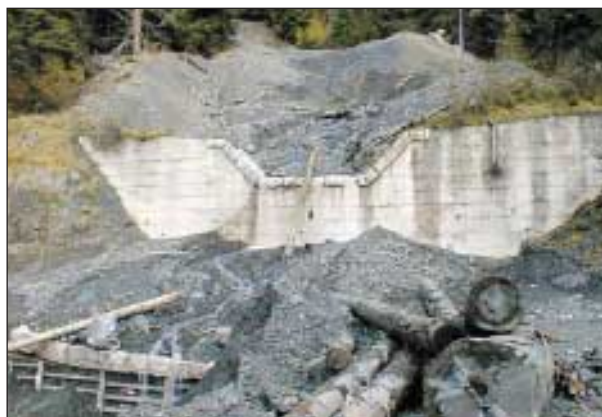
Slika 6. Zapolnjen zaplavni prostor – hudornik Suhelj (foto: P. Pejakov)

Figure 6. Full accumulation basin (of detention check dam) (Suhelj torrent) (photo: P. Pejakov)
