# POSLEDICE POTRESOV V SREDNJI ITALIJI JESENI LETA 1997

## The Consequences of Earthquakes in Central Italy in Autumn 1997

Ina Cenci\*, Polona Zupančič\*\*, Matjaž Godec\*\*\*

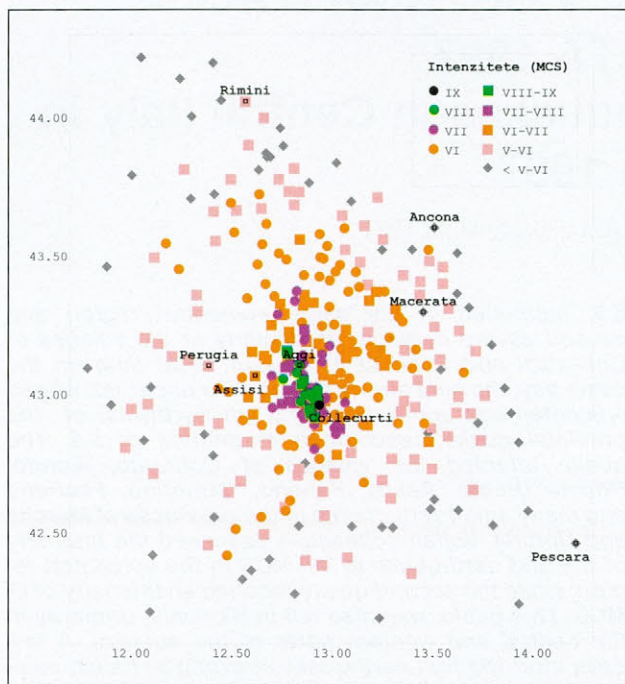
Slika 1. Intenzitete skupnih učinkov serije potresov od 26. septembra do vključno 7. oktobra 1997 so v lestvici MCS, ki se v Italiji uradno uporablja. Na podlagi tako določenih intenzitet se razdeljuje pomoč prizadetim krajem. Ocene po lestvici EMS so nekoliko drugačne, zato bodo te karte objavili, ko bo razdeljevanje pomoči končano. (Povzeto po podatkovni bazi ING-GNDT-SSN)

Figure 1. MCS intensities of the joint effects of a sequence of earthquakes occurring from 26 September to 7 October, 1997. (After ING-GNDT-SSN database).

Italijanski kolegi so ocenili intenziteto prvega potresa na nadžariščnem območju z VIII MCS, medtem ko je drugi potres povzročil učinke IX MCS (slika 1). Ta potres so čutili tudi pri nas, predvsem prebivalci osrednje in zahodne Slovenije (slika 2). Poslali smo 450 makroseizmičnih

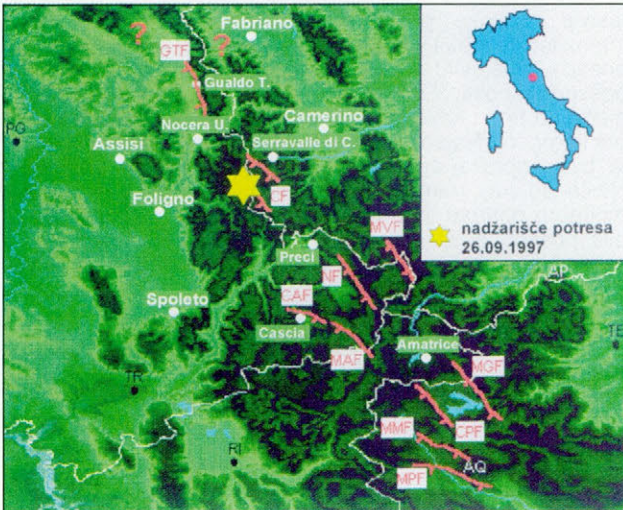
Slika 3. Aktivni prelomi na nadžariščnem območju (povzeto po Stucchi in sod., 1998)

Figure 3. Active faults in the epicentral area (taken from Stucchi et al., 1998)

strokovnjakov, predvsem geologov in geofizikov iz različnih inštitutov in univerz, odpravile na potresno območje popisovat geološke spremembe, ki so nastale ob potresu. V okolici Colfiorita so odkrili površinske pretrge (nastale ob potresu 26. septembra 1997) na glavnih prelomih, usmerjenih SZ - JV in S - J. Premiki ob prelomih znašajo nekaj centimetrov in jim lahko sledimo na razdalji nekaj sto metrov (ANPA, 1997; Cello in sod., 1997).

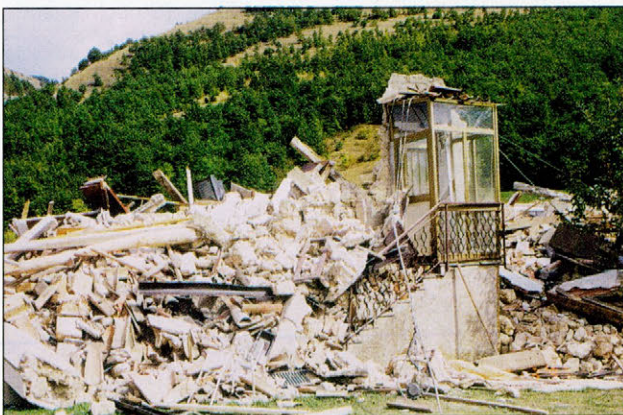
Slika 4. Collecureti, vasica v bližini Colfiorita, je že v prvem potresu utrpela hude poškodbe. Od nekoč velike hiše so ostala cela samo vhodna vrata. Fotografija je bila posneta 3. oktobra 1997. Avtorica te in preostalih fotografij je I. Cecić.  
Figure 4. Collecureti, a little village near Colfiorita, has already been badly damaged in the first earthquake. Only the doors remain of a once large house. This photo was taken on 3 October 1997. All photos by: I. Cecić.

kilometrov južno od Colfiorita. Pogled na razrušene hiše je bil srhljiv: ponekod so od hiše ostala cela le vhodna vrata, vse drugo se je spremenilo v kup opeke in prahu (sliki 4, 5). Drugod so iz ruševin gledale otroške igrače, na razbitih oknih, ki so se po čudežu še držala okvirjev na edini steni, ki je še stala, so plapolale zavese. Skratka, kot bi preživeli bombardiranje. V ruševinah neke hiše sta umrli dva starejša človeka - nočni sunek je staro hišico spremenil v kup kamenja. Potresi so zahtevali več kot deset žrtev, vendar je nekaj ljudi umrlo od strahu in ne pod ruševinami.

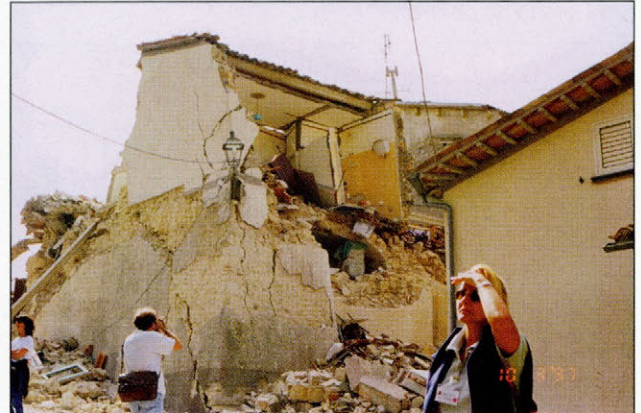
Slika 5. Collecureti, ruševine velike starejše družinske hiše na levi in nepoškodovana obnovljena hiša na desni strani ulice

Figure 5. Collecureti - the ruins of a large old family house on the left, and an undamaged, renewed house on the right side of the street

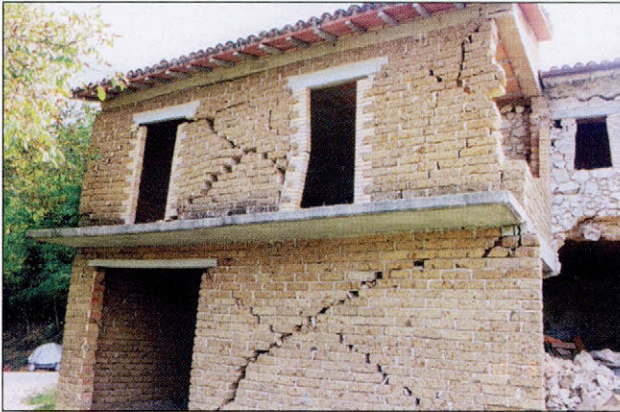
Slika 6. Na nedokončani hiši v kraju Camino so lepo vidne X-razpoke med zidaki iz tufa.

Figure 6. Deep X-cracks between tuff bricks on an unfinished house in Camino

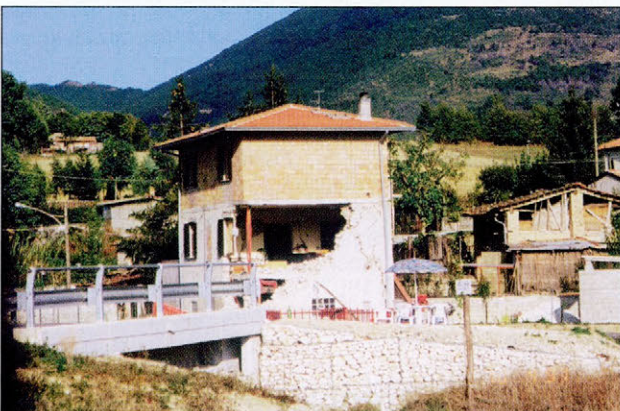
Slika 7. Hiša v vasi Le Moline je tipičen primer poškodb, ki nastanejo, ko na slabem in neojačanem objektu nadzidajo nadstropje s težko streho.

Figure 7. This house in Le Moline is a typical example of damage that happens when an additional floor and a heavy roof are constructed on a weak and unreinforced building

Med našim bivanjem na prizadetem območju smo obiskali številna bolj ali manj poškodovana naselja (Lapajne in sod., 1997). Starejši objekti na tem območju so zgrajeni iz obdelanega in neobdelanega kamna. Večinoma je obdelano le lice kamna, notranjost zidovja pa je pogosto zapolnjena s kamnitim drobirjem. Zidovi so zelo masivni, stropi so običajno leseni. Zidovi med seboj niso povezani, zato zgradbe ne delujejo enovito. Za to območje so značilni tudi zidaki iz tufa. Pogoste poškodbe, ki so nastale ob potresu in so se še večale ob vseh močnih popotresih, so široke in globoke razpoke v nosilnih zidovih pa tudi delna in popolna porušitev objektov. Večina takšnih poškodb je posledica nepovezanega delovanja nosilnih sten. V starih objektih z masivnimi stenami in težko kritino nastanejo ob potresu velike potresne sile, ki jih objekt ni sposoben prevzeti v elastičnem območju. Potresne sile se tako sproščajo v krhkih lomih, kot so značilne globoke strižne (X) razpoke ali pa se objekt poruši delno oziroma popolnoma (slika 6). Marsikje so se porušili vogali objektov - trčili so pravokotno postavljeni nosilni zidovi (slika 7). Ponekod so pri lesenih stropnih konstrukcijah izpadli tramovi iz ležišč, zato se je zgradba podrla.

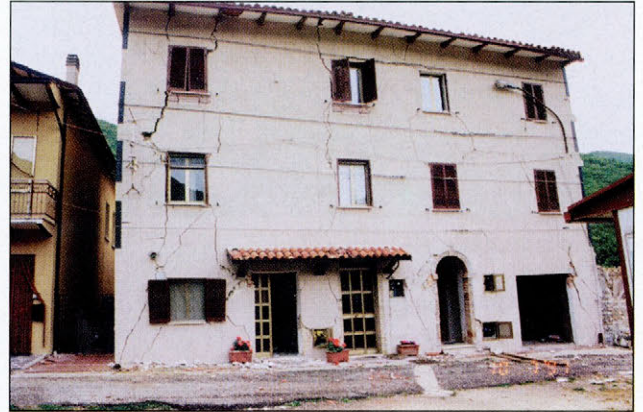
Slika 8. Aggi: hišo so gasilci začasno povezali z jeklenimi vrvmi, da ne bi poškodovala sosednjega objekta (rumena hiša), ki je potres prestal skoraj brez poškodb.

Figure 8. Firemen have temporarily tied this house in Aggi with steel ropes in order to prevent it from collapsing onto the neighbouring building (yellow house), which suffered only slight damage.

bistveno manjši kot pri starih objektih. V vasi Aggi so bili zelo močno poškodovani skorajda vsi objekti. Gospodarska poslopja so se porušila, delno so se porušili tudi bivalni objekti. Zelo poškodovane so bile tudi novogradnje. Z vsemi naknadnimi dozidavami so se potresne sile povečale, kajti ob takšnih posegih le malokdo upošteva potresno ojačanje objekta. Zanimiv primer začasne ojačitve enega izmed

stanovanjskih objektov z jeklenimi vezmi je na sliki 8. Kot gradbeni material je uporabljen tuf.

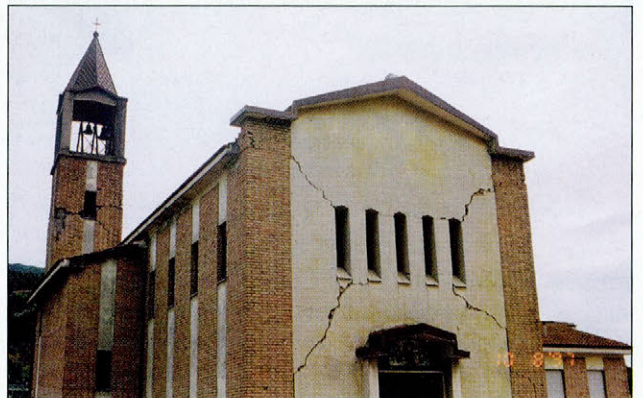
Slika 9. Globoke razpoke na fasadi cerkve in zvonika v kraju Nocera Scalo

Figure 9. Deep cracks on the facade of the church and tower in Nocera Scalo

V mestecu Nocera Scalo smo si ogledali obsežne poškodbe na novejših objektih. Zelo poškodovana sta bila cerkev in zvonik; pojavile so se globoke strižne razpoke (slika 9). Tudi na novejši stanovanjski hiši, ki se je obnašala kot skelet s polnili, so se prericali stebri in polnilne stene so se krhko lomile.

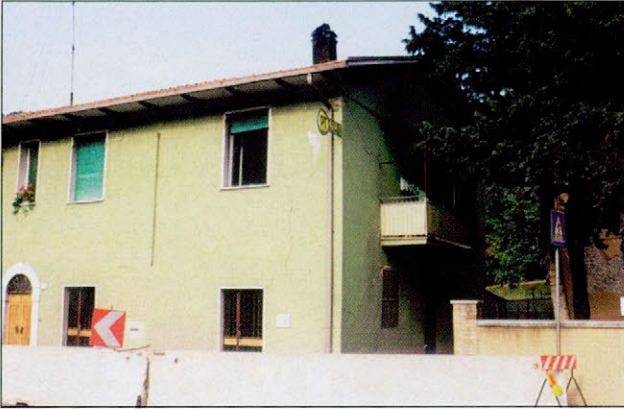
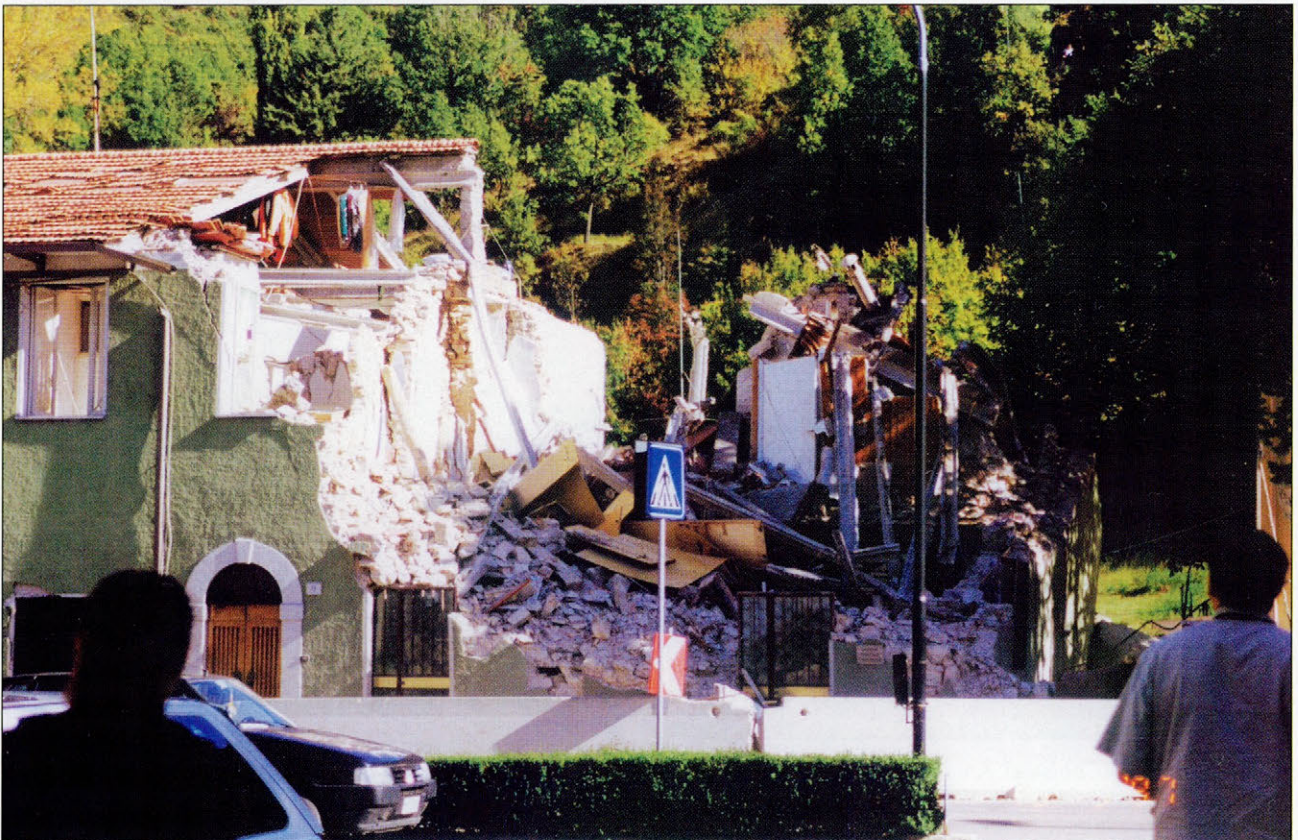
Slika 10a. Pošta in policijska postaja v kraju Casenove 6. oktobra

Figure 10a. Post office and carrabinieri station in Casenove on 6 October

Slika 10b. ...in 9. oktobra 1997

Figure 10b. ...and again on 9 October 1997

Primer kumulativnih učinkov potresov je hiša v vasi Casenove, v kateri sta bila poštni urad in policijska postaja. 6. oktobra, ko smo prvič obiskali vas, so bile na hiši vidne le razpoke na fasadi. Tri dni potem, 9. oktobra, je bil vzhodni del stavbe zaradi popotresnega sunka delno porušen (slika 10a, b).

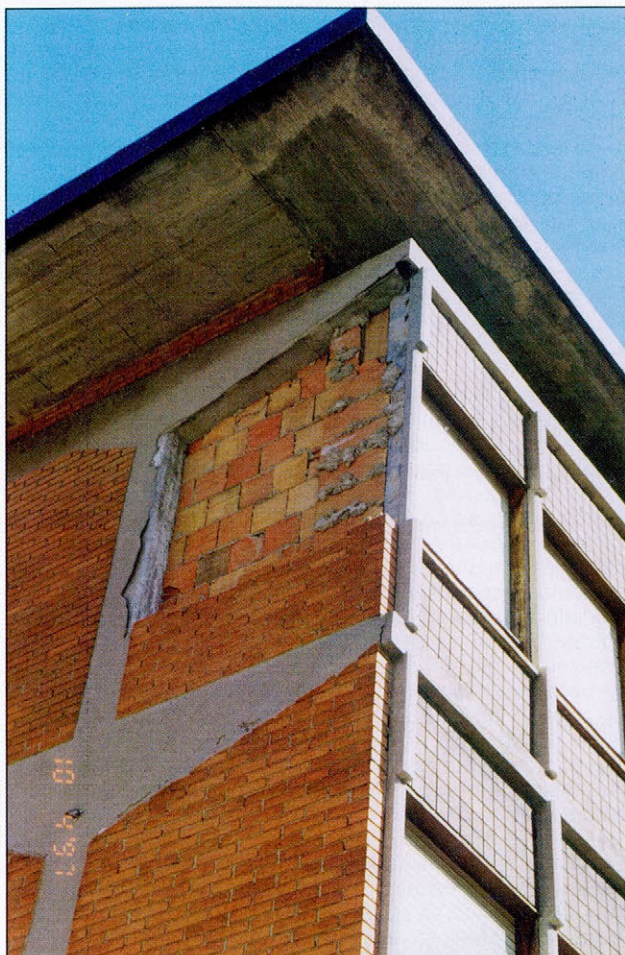
Slika 11. Pioraco: poškodbe na fasadi armirano- betonske stavbe

Figure 11. Damage on the facade of a reinforced- concrete building in Pioraco

Mestece Pioraco ne leži na ožjem nadžariščnem območju. Poškodbe so posledica lokalnih talnih učinkov, kajti raven podtalnice je zelo visok. Tu smo opazili primer poškodb na novejšem armiranobetonskem skeletu. Poškodbe so nastale na polnilnem zidu (slika 11).

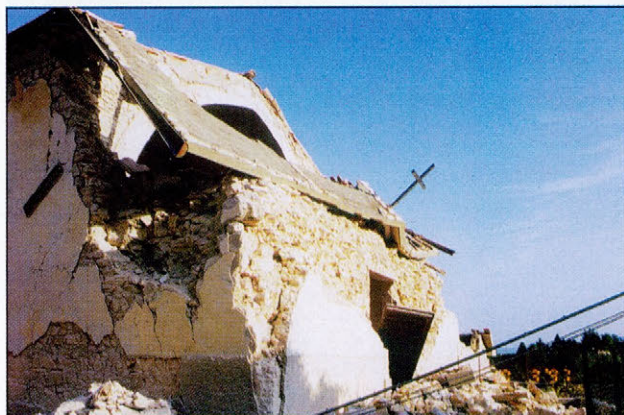
Slika 12. Ko smo obiskali Annifo (3. septembra), je bila cerkev že zelo poškodovana. Nekaj dni potem jo je popotres popolnoma porušil.

Figure 12. When we visited Annifo on 3 September, the church was already heavily damaged. A few days later it completely collapsed due to an aftershock.

Na prizadetem območju je zelo veliko kulturnih in umetniških spomenikov. V potresih jih je bilo veliko zelo poškodovanih. Cerkev v kraju Annifo (slika 12) je popolnoma porušena (Camassi in sod., 1997). Cerkve obravnavamo kot posebne objekte in jih pri določanju intenzitete v nekem naselju ne upoštevamo, ker so grajene popolnoma drugače in velikokrat bistveno slabše od stanovanjskih hiš. V več vaseh smo opazili poškodbe zvonikov (odlomljeni ali zarotirani deli strehe). Iz televizijskih poročil se še spomnimo posnetka dramatičnega padca kupole mestnega stolpa v Foligno ob močnem popotresu, ki ga je med poskusom zavarovanja pred nadaljnjimi poškodbami ujela kamera. Videli pa smo tudi take objekte, kot je hiša iz XII. stoletja v Pioracu, ki je bila pred potresom ustrezno podprta, ojačana in pripravljena na restavratorske posege. Čeprav zelo stara je prestala usodno tresenje tal brez vidnih poškodb.

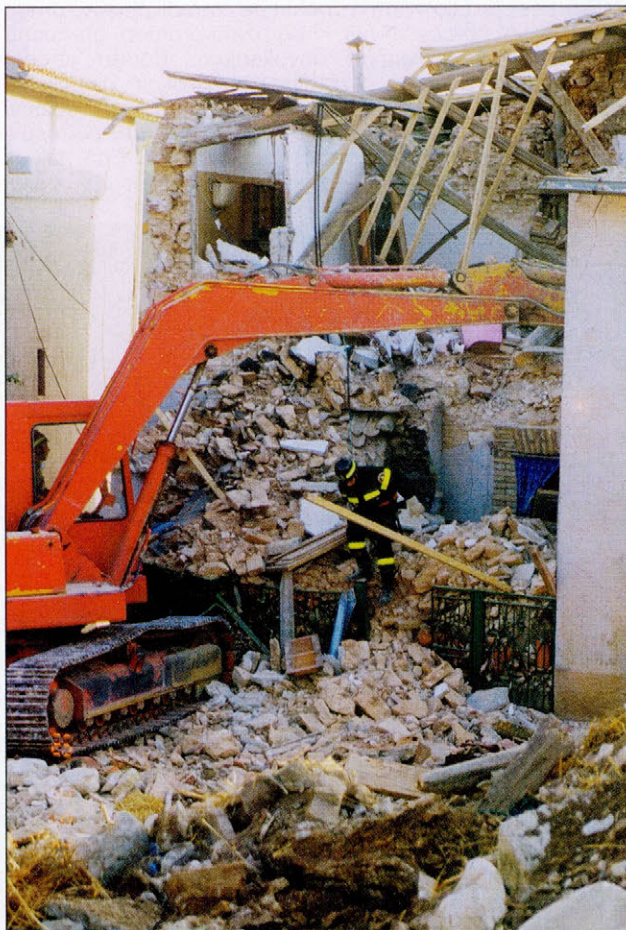
Slika 14. Gasilci rešujejo predmete iz hiše v vasi Arvello; zaradi hudih poškodb so hišo morali podreti, da ne bi dodatno poškodovala sosednjih objektov.

Figure 14. Firemen save some articles from a house in Arvello; being seriously damaged, the house had to be pulled down to prevent it from collapsing onto neighbouring buildings.
