# ZAŠČITA AVTOMOBILSKE CESTE HRUŠICA–VRBA PRED SNEŽNIMI PLAZOVI

## Avalanche Protection of the Hrušica-Vrba Motorway

Darjo Durjava\*, Aleš Horvat\*\* UDK 624.13:551.578.48

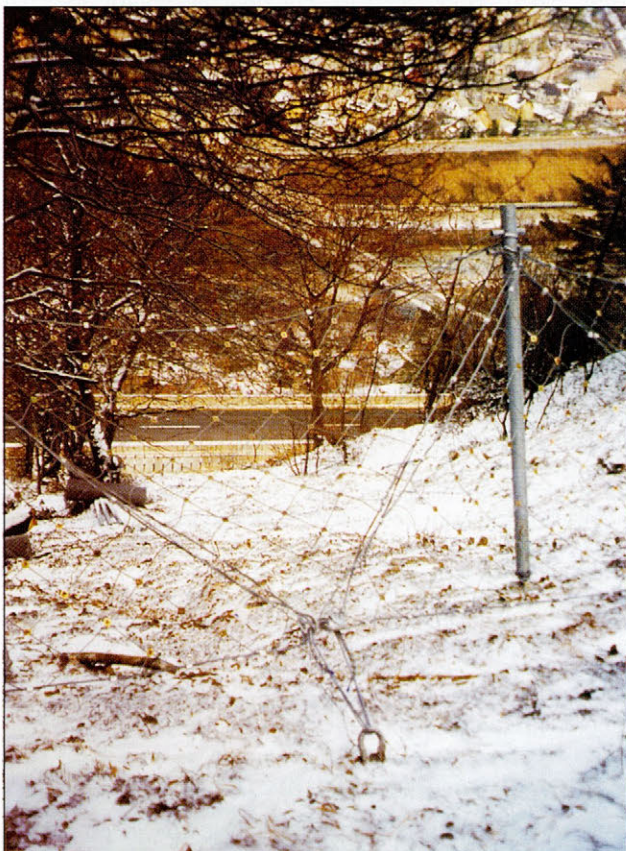
Slika 2. Drča III – montaža pod skokom (foto: D. Durjava)  
Figure 2. Installation works below step (photo: D. Durjava)

V nadaljevanju se je ekipa petih delavcev ukvarjala z montažo preostalih objektov od skoka navzdol (slika 2), druga ekipa pa nadaljevala vrtanje na vrhu drče II (slika 3). Vrtine so na celotnem območju drč II in III globine štiri do pet metrov, premer vrtin pa je 90 mm. Sestava tal za temeljenje je zelo ugodna, saj pri vseh 800 vrtinah le v nekaj primerih nismo dosegli čvrste skale.

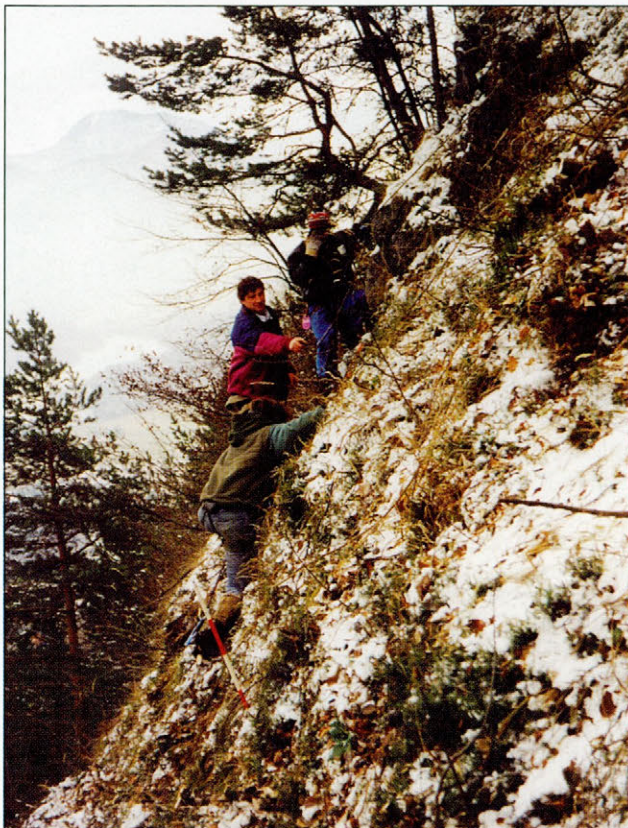
Slika 3. Drča II – zakoličba vrtin (foto: D. Durjava)  
Figure 3. Marking drillholes (photo: D. Durjava)

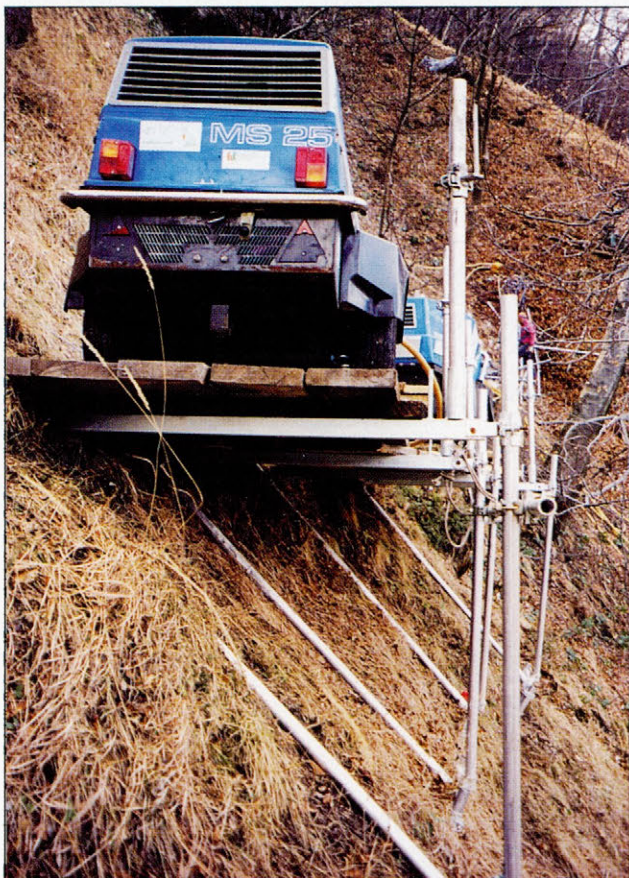
Slika 4. Drča II – namestitvev kompresorjev (foto: D. Durjava)  
Figure 4. Installation of compressors (photo: D. Durjava)

Prvi profil v drči II je že približno 200 višinskih metrov nad avtocesto. Tukaj smo imeli težave pri postavitvi kompresorja ustreznih zmogljivosti v bližino vrtalne garniture. Oskrbovanje z zrakom z avtoceste ni bilo več možno zaradi prevelike izgube glede na predolgo pot zraka pa tudi zaradi stalnega zmrzovanja in mašenja cevi. Kompresor potrebne zmogljivosti je bil za helikopterski transport pretežak, zato smo to težavo rešili z vzporedno vezavo dveh manjših kompresorjev (slika 4). Vsak je tehtal po 600 kg, zato smo ju lahko s helikopterjem prepeljali pod vrh drče II. Naslednja težava je bila zalivanje z ekspanzijsko maso. Nazivna moč črpalke 30 barov zadošča za zalivanje do 75 metrov visoko. Zaradi tega smo morali tudi črpalke prestaviti na deponijo na vrhu drče II.

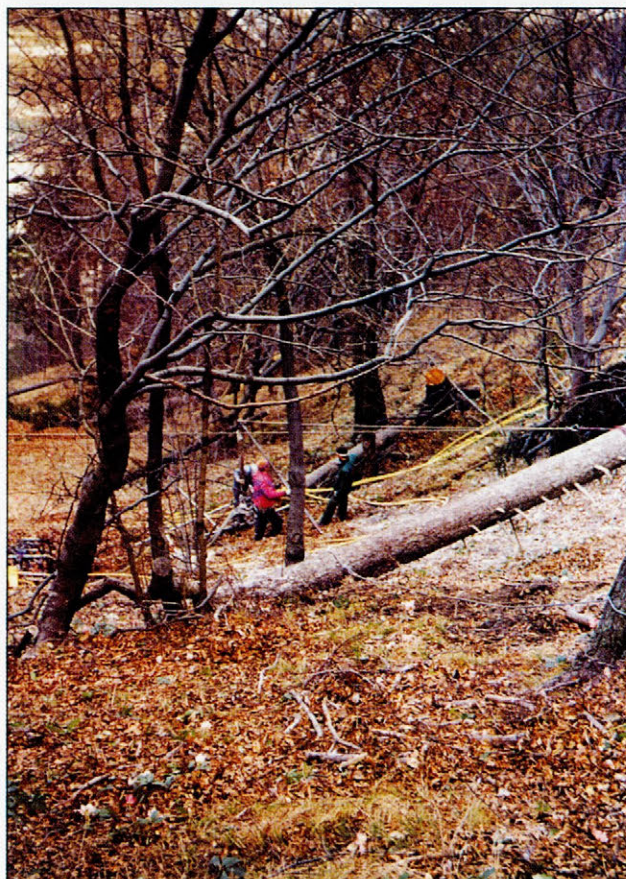
Slika 5. Drča III – začasno zavarovanje (foto: D. Durjava)  
Figure 5. Temporary protection (photo: D. Durjava)

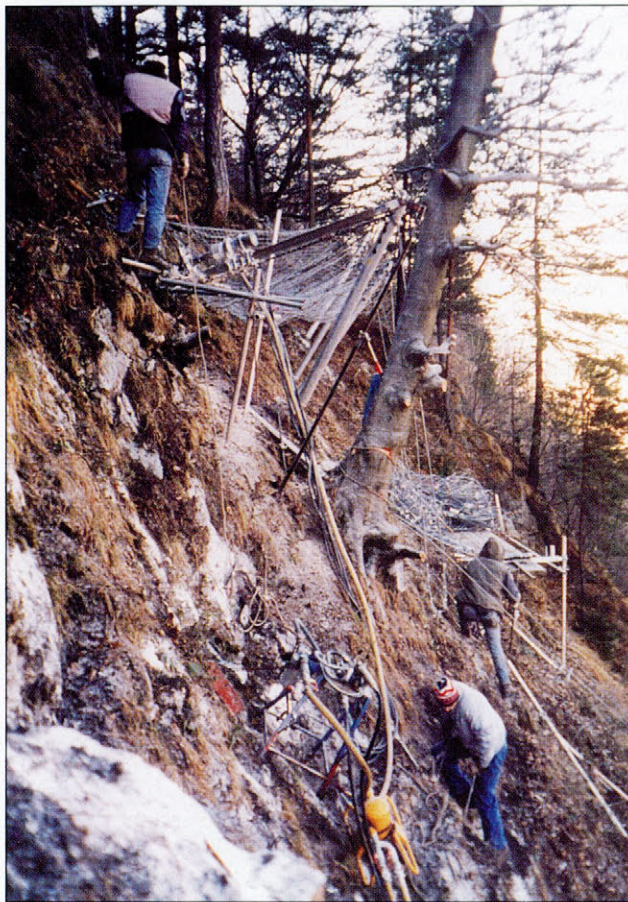
Slika 6. Drča II – vrtanje (foto: D. Durjava)  
Figure 6. Drilling (photo: D. Durjava)

Sorazmerno ugodne vremenske razmere, ko ni bilo omembe vrednih padavin, so nam omogočile nadaljevanje del praktično brez ustavitve že v prvi polovici januarja 1998. Zaradi mraza in zamrznjenih ter poledenelih tal so bili pogoji dela na meji možnega. Gibanje po pobočju z naklonom 45

do 55 stopinj je bilo v teh razmerah izredno zahtevno in nevarno (slika 6).

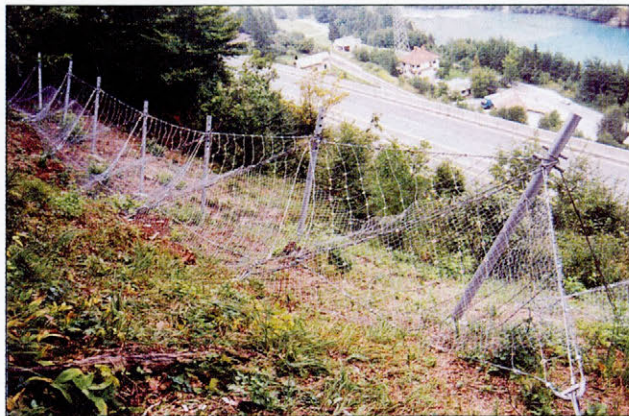
Slika 7. Drča III – zaključek del (foto: D. Durjava)  
Figure 7. Chute III - completed works (photo: D. Durjava)

Sledil je premik v spodnji del drče II, konec julija 1998 pa smo postavili še zadnji niz objektov tik nad avtocesto (slika 7). S tem profilom smo končali zaščito drč II in III ter dopolnili zavarovanje pred snežnimi plazovi v drči IV.
