# VISOKE VODE V SLOVENIJI LETA 1996

## High Waters in Slovenia in 1996

Janez Polajnar UDK 556.166(497.4)"1996"

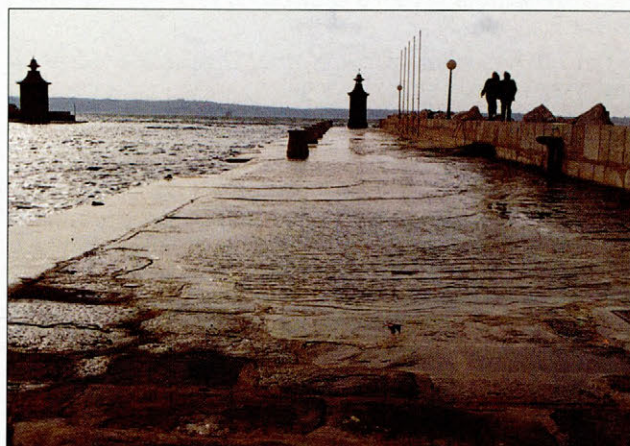
Slika 2. Poplavljen potniški pomol v Piranu (foto: Igor Strojani)

Figure 2. Flooded passenger pier in Piran (photo: Igor Strojani)

Morska gladina v Koprskem zalivu je med 14. in 28. novembrom na mareografski postaji v luki Koper sedemkrat presegla višino, pri kateri se začne izredno spremljanje in obveščanje. Najvišja je bila 22. novembra ob 6. uri in 48 minut, ko je na omenjeni postaji dosegla višino 322 cm. Morje se je razlilo po nižje ležečih delih urbanizirane obale. Najhuje je bilo v Piranu. Morska voda je poplavlila potniški pomol, večji del Tartinijevega trga, obalo pred hotelom Piran ter del sprehajalnih poti med Piranom in Lucijo (slika 2).

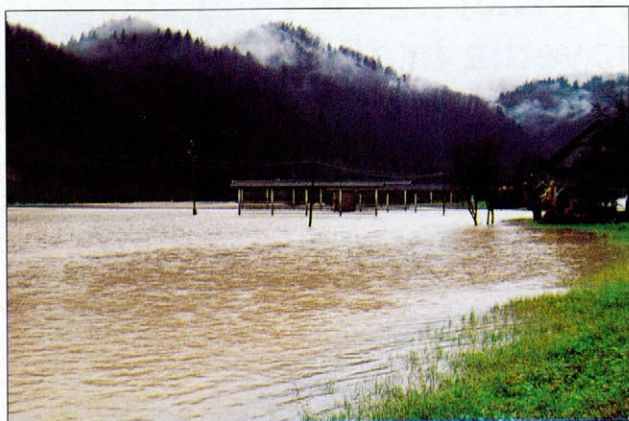
Slika 3. Poplavljena dolina Gradaščice pri Hrstenicah (foto: Janez Poljinar)

Figure 3. Flooded valley of the Gradaščica River at Hrstenice (photo: Janez Polainar)

Na sosednjem povodju Gradaščice je voda s strmih pobočij Polhograjskih Dolomitov že dopoldan zapolnila strugo Gradaščice, ki je na več mestih prestopila bregove (sliki 3,4). Nad vodomerno postajo Dvor se je okoli 11.30 pri pretoku 42 m<sup>3</sup>/s voda že razlila ob strugi. Največji pretok je na tem mestu dosegla ob 14. uri, okoli 48 m<sup>3</sup>/s. Leta 1990 je bil tu največji pretok 53 m<sup>3</sup>/s. Ozka dolina med Belico in Gabrjami je bila poplavljen po vsej širini. V naselju Log pri Polhovem Gradcu je voda preplavila cesto in pretrgala glavno cestno povezavo med Polhovim Gradcem in Ljubljano (sliki 5,6).

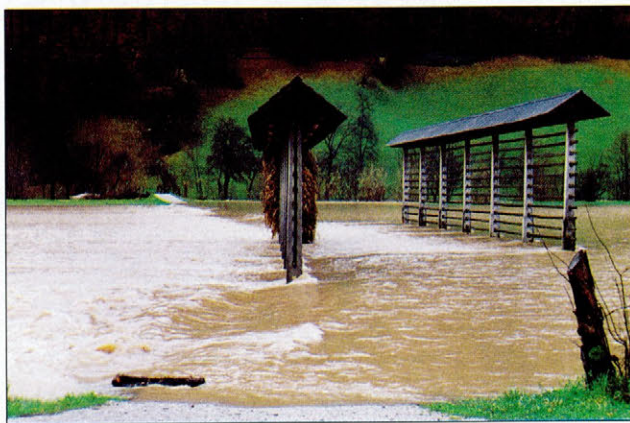
Slika 4. Poplavljeni kozolci pri Hrstenicah (foto: Janez Polajnar)

Figure 4. Flooded "kozolec" at Hrstenice (photo: Janez Polajnar)

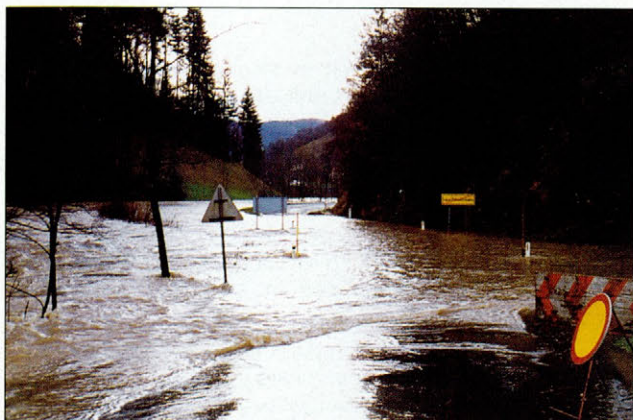
Slika 5. Poplavljenja cesta Ljubljana–Polhov Gradec v kraju Log pri Polhovem Gradcu (foto: Janez Polajnar)

Figure 5. Flooded Ljubljana–Polhov Gradec mainroad at Log pri Polhovem Gradcu (photo: Janez Polajnar)

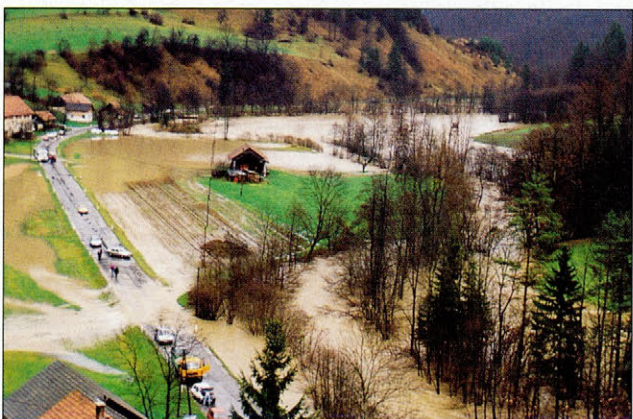
Slika 6. Poplavljenja dolina in zaprta cesta v kraju Log pri Polhovem Gradcu (foto: Janez Polajnar)

Figure 6. Flooded valley and closed road at Log pri Polhovem Gradcu (photo: Janez Polajnar)

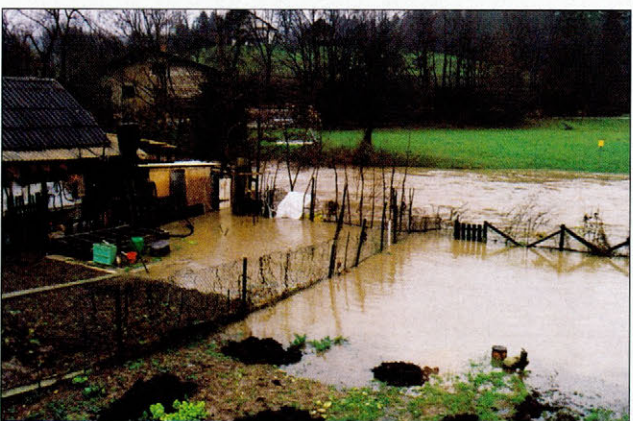
Slika 7. Poplavljeni vrtovi ob strugi Gradaščice v Razorih (foto: Janez Polajnar)

Figure 7. Flooded gardens near the Gradaščica River at Razori (photo: Janez Polajnar)

Obešeg poplavljenih območij v spodnjem toku ni bil odvisen le od količine vode v strugi, temveč tudi od prepustnosti in vzdrževanosti rečnega korita (slika 7). Tako je popoldan bregove prestopil Mali Graben, del regulirane struge Gradaščiće v Ljubljani. Takrat je znašal pretok Gradaščiće pri Bokalcih okoli 90 m³/s. Narasla voda je ogrožala stanovanjsko in industrijsko cono na jugozahodu Ljubljane. V ulici Malči Beličeve je Mali Graben poplavlil več hiš in drugih objektov v industrijski coni Vič. Razliti je Malega Grabna v Ljubljani ni le posledica povečanega pretoka, temveč tudi nevdrževane struge in brežin, s tem pa manjše prepustnosti rečnega korita.

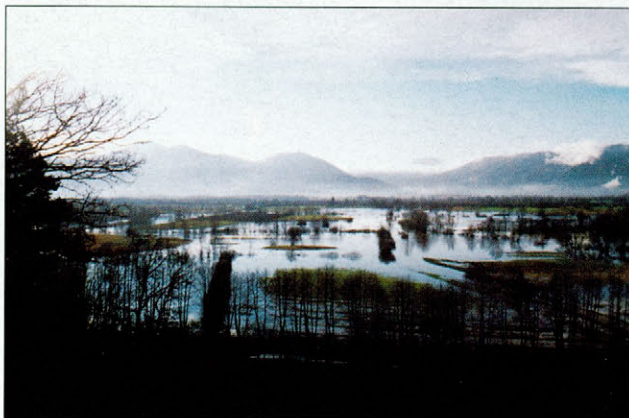
Slika 8. Poplavno območje na ljubljanskem Barju med Bevkami in Blatno Brezovico (foto: Janez Polajnar)

Figure 8. Flooded area on the Ljubljana marshes between Bevke and Blatna Brezovica (photo: Janez Polajnar)

in vode iz kraških izvirov na jugozahodnem robu Ljubljanskega Barja so povzročili obsežno razlivanje Ljubljanice med Sinjo Gorico, Borovnico in Podpečjo (slika 8). Površina poplavljenega območja na ljubljanskem Barju je bila med 19. in 22. novembrom večja od površine vsakoletnih poplav. Zalita so bila nekatera gospodarska poslopja v naseljih Sinja Gorica in Lipe, voda pa je tu preplavila cesto med

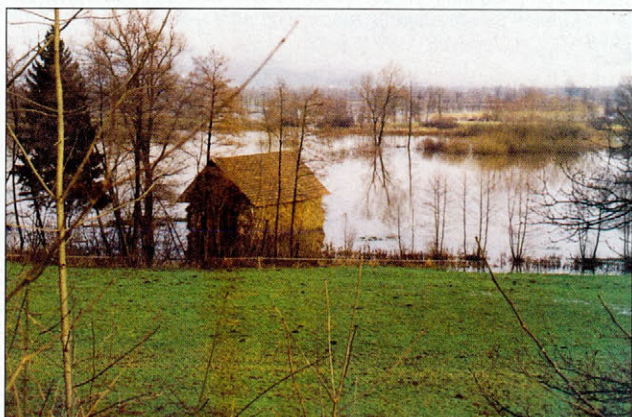
Slika 9. Poplavljen kozolec pri Blatni Brezovici (foto: Mojca Sušnik)

Figure 9. Flooded "kozolec" at Blatna Brezovica (photo: Mojca Sušnik)

Podpečjo in Črno vasjo (slike 9,10,11). Na vodomerni postaji Komin je najvišja gladina Ljubljanice dosegla 460 cm. Ob takem vodostaju je poplavljen cestna povezava med naseljem Bevke in domačijama na Kominu. Dostop je bil teden dni možen le s čolnom. Ljubljanica je 18. novembra na vodomerni postaji v Mostah dosegla največji pretok

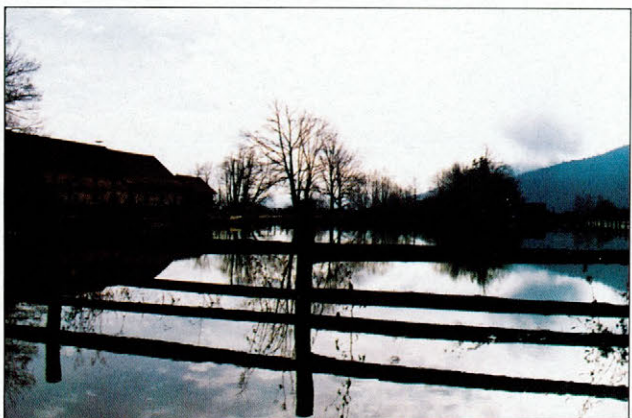
Slika 10. Poplavljenja gospodarska poslopja v naselju Lipe (foto: Mojca Sušnik)

Figure 10. Flooded farm buildings at Lipe (photo: Mojca Sušnik)

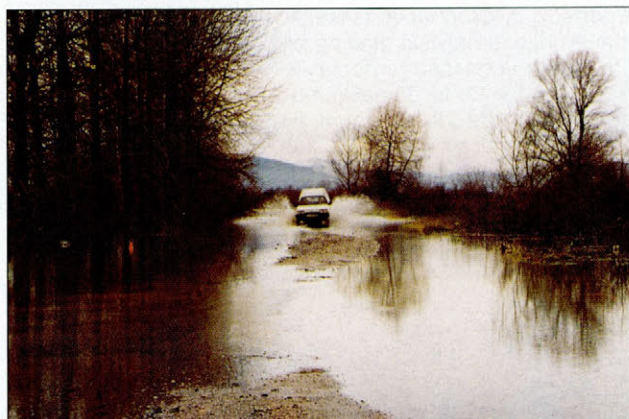
Slika 11. Poplavljenca cesta Podpeč–Črna vas na Ljubljanskem Barju (foto: Mojca Sušnik)

Figure 11. Flooded Podpeč–Črna vas road on the Ljubljana marshes (photo: Mojca Sušnik)
