PADEC LETALA PAN AM 103 NA LOCKERBIE

The Impact of Pan Am 103 on Lockerbie

Terry Turbitt* UDK 656.7.08

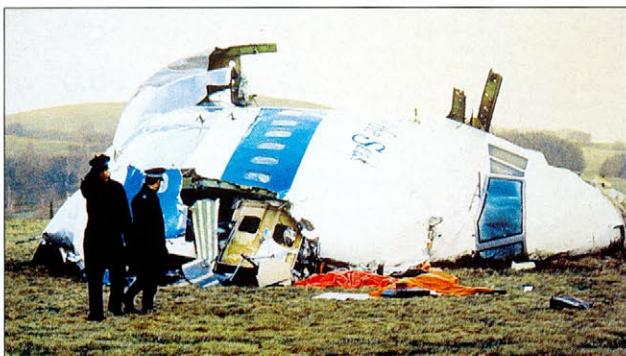
Slika 1. Pilotova kabina letala Pan Am 103 na polju blizu Lockerbieja (objavljeno z dovoljenjem The Herald Caledonian Newspapers Limited)

Figure 1. The cockpit section of Pan Am 103 lies in a field near Lockerbie. (Courtesy of The Herald Caledonian Newspapers Limited)

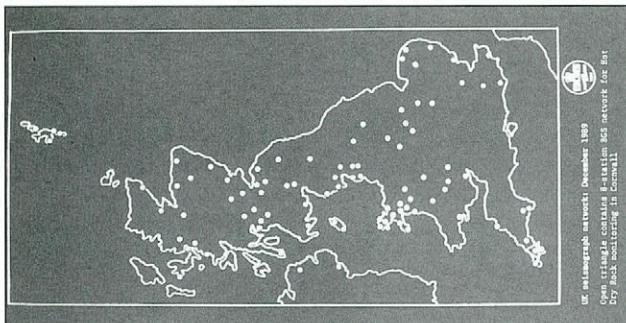
Slika 2. Državna mreža potresnih opazovalnic BGS leta 1988

Figure 2. The BGS national seismograph network in 1988

Na sedežu Britanskega geološkega zavoda (BGS) v Edinburgu nenehno opazujejo potrese, eksplozije in druge tresljaje tal z občutljivo mrežo potresnih opazovalnic po vsem Združenem kraljestvu (slika 2). Dosej so že dvakrat zaznali padec letala in pomagali reševalnim ekipam najti razbitine na oddaljenem podeželju.

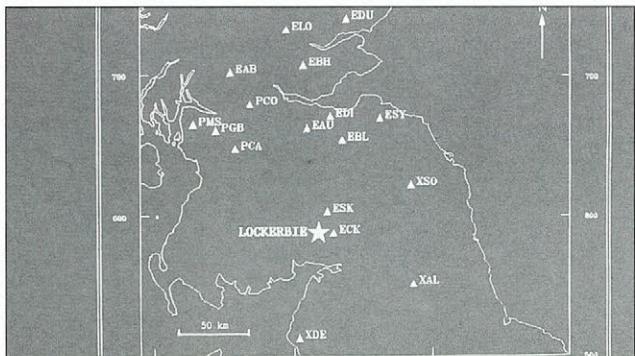
Slika 3. Potresne opazovalnice v bližnji in daljni okolici Lockerbieja; najbližji opazovalnici sta ESK in ECK
Figure 3. Seismograph stations in the Scottish Borders; the two nearest stations to Lockerbie are ESK and ECK

gramih potresnih opazovalnic iz okolice Lockerbieja (slika 3) odkrili zapise tresljajev, ki so se ujemali s padcem letala. Na podlagi časov prihoda (vstopnih časov) različnih vrst valovanja do omenjenih opazovalnic (slika 4) so izračunali kraj in čas nastanka »potresa« v Lockerbieju. Čas udarca so določili bolje kot na sekundo natančno.

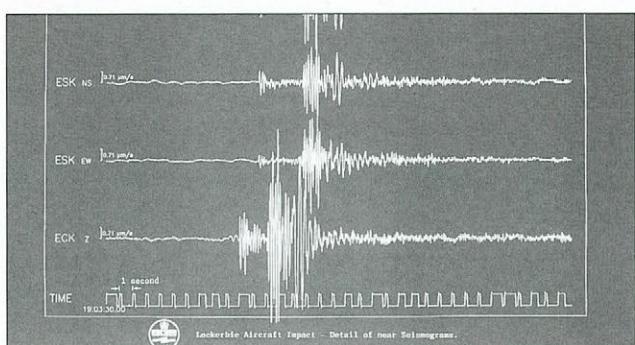
Slika 4. Seizmogrami padca na opazovalnicah ESK (24 km) in ECK (17 km), iz katerih so izračunali velikostno stopnjo potresa (magnitudo) 1,3; udarec so zaznali do 160 km oddaljeni seismometri

Figure 4. Seismograms of the impact, which registered magnitude 1.3 on the Richter Scale, at stations ESK (24 km) and ECK (17 km); it was detected on seismometers up to 160 km distant

Seizmometra na oddaljenosti 17 in 24 km sta dala neposredne merske podatke o hitrosti gibanja (»tresenja«) tal. Merskih podatkov iz manjše oddaljenosti ni bilo. Seizmologi so zato hitrosti gibanja tal bliže mestu padca ocenili iz arhivskih podatkov BGS o eksplozijah, razstreljevanjih v kamnolomih in potresnih sunkih zaradi rudarjenja. S pregledom literature pa so dobili koristne podatke o zrušenih hladilnih stolpov elektrarn in velikih izkopnih eksplozijah. Vse te podatke so umerili na velikostno stopnjo (magnitudo) udarca letala 1,3 in prikazali na istem grafikonu skupaj z merskimi podatki udarca letala (slika 7). Prepričljivo razvrščeni podatki na grafikonu kažejo, da so lahko prebivalci zaznali udarec v polmeru 1,1 km (vršna hitrost tal več kot 1 mm/s) in da so bile možne poškodbe zgradb v polmeru 150 m (vršna hitrost tal več kot 100 mm/s).

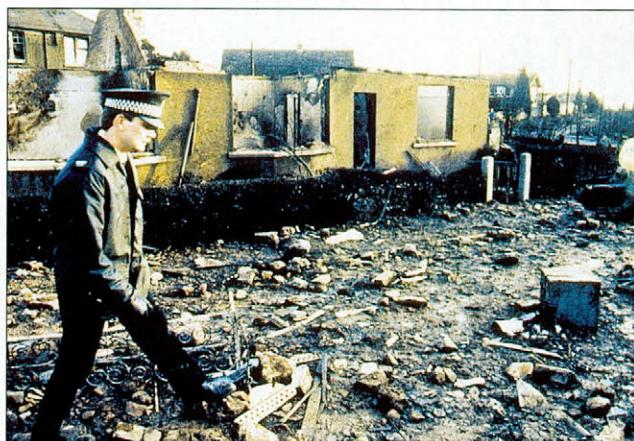
Slika 5. Pet hiš je bilo popolnoma uničenih, osem pa močno poškodovanih (objavljeno z dovoljenjem The Herald Caledonian Newspapers Limited)

Figure 5. Four houses were totally destroyed and a further eight severely damaged (Courtesy of The Herald Caledonian Newspapers Limited)

Mnogo hiš so uničili težki deli letalskega trupa in kril ob padcu, druge pa ogenj, ki so ga zanetile razbitine letala (slika 5). V tleh je nastala ogromna kotanja (slika 6). Nekatere hiše, ki so še stale na obrobju uničenega območja, so bile tako poškodovane, da so jih morali pozneje porušiti. Inženirji so so se znašli pred težko nalogo, določiti razdaljo, do kje je udarno valovanje poškodovalo temelje in podpovršinske napeljave. BGS naj bi na podlagi svojih meritev pripravil poročilo o verjetni razsežnosti poškodb.

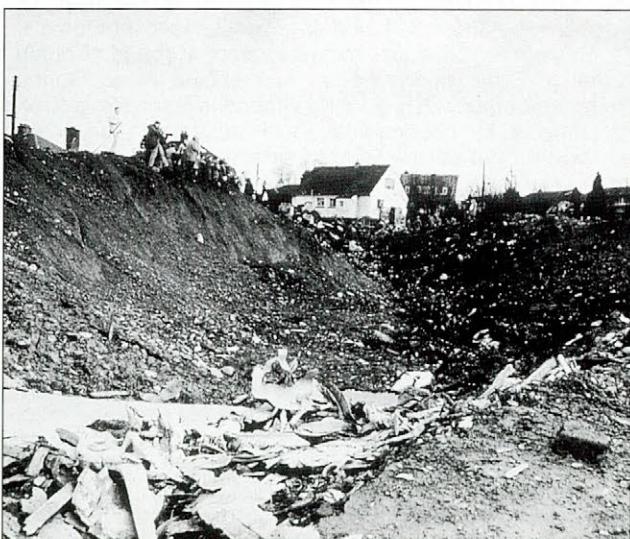
Slika 6. 130 ton letalskega trupa in kril je napravilo 40 m dolgo, 15 m široko in 4 m globoko kotanjo (objavljeno z dovoljenjem The Herald Caledonian Newspapers Limited)

Figure 6. The 130 ton fuselage and wing sections of the aeroplane created a crater in Lockerbie 40 metres by 15 metres and 4 metres deep (Courtesy of The Herald Caledonian Newspapers Limited)

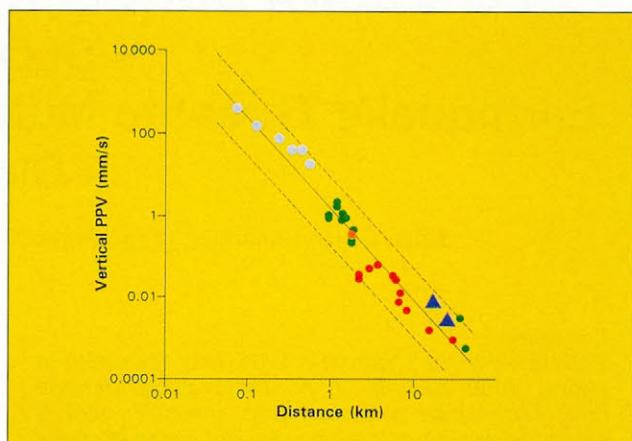
Slika 7. Vršna hitrost gibanja tal (PPV) različnih povzročiteljev v odvisnosti od razdalje: modri trikotniki - udarec letala, zeleni krogi - plitvi potresi zaradi rudarjenja, rdeči krogi - razstreljevanje v kamnolomih (zapis na opazovalnicah državne mreže BGS), svetlo modri krogi - razstreljevanje v kamnolomih (zapis na bližnjih prenosnih opazovalnicah)

Figure 7. Peak particle velocity (PPV) from various sources and distances; blue triangles - the Lockerbie air-crash, green circles - shallow mining tremors, red circles - quarry blasts on BGS stations, pale blue circles - near-field quarry monitoring
