# KOBE DVE LETI PO POTRESU

## Kobe Two Years After the Earthquake

Janez Lapajne\* , Matjaž Godec \*\* UDK 699.841.059(520 Kobe)

*Two years after the Great Hyogoken-Nanbu or Hanshin-Awaji Earthquake, downtown Kobe has been practically restored. Visitors who did not see Kobe immediately after the earthquake could not imagine the devastation and demolition, as well as the efforts and funds needed for the restoration and reconstruction of the city and the normalization of life. Severely damaged buildings were demolished and removed together with collapsed structures. In many places, new high-rise buildings are already standing. Road and railway networks cut to pieces in the earthquake were in normal operation. Damaged port and harbor facilities have been completely recovered. In spite of all efforts made in the past two years, 43,000 people are still in temporary dwellings.*

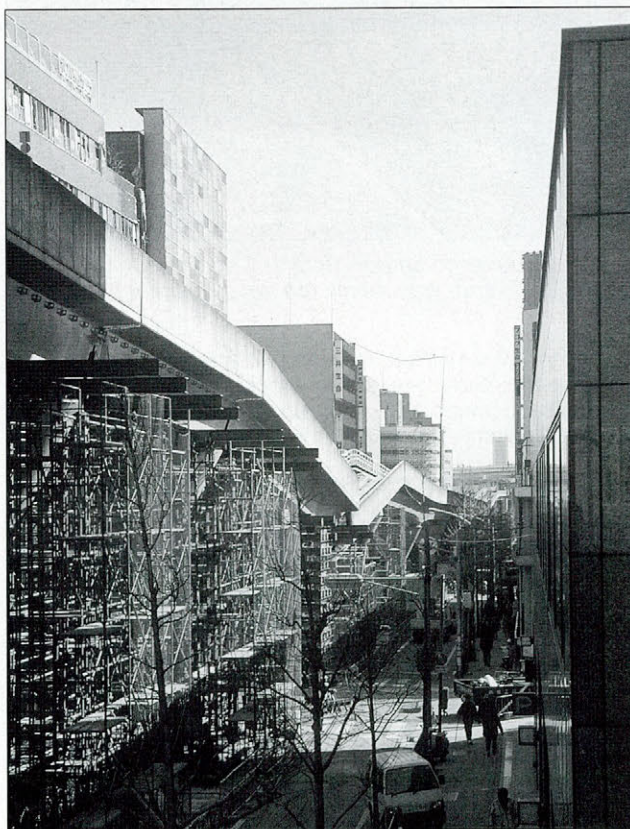
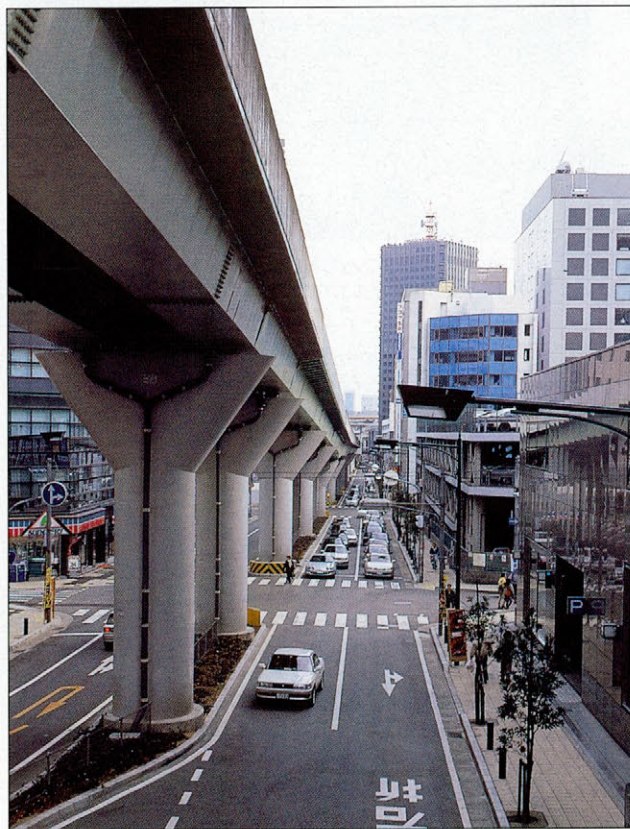
Slika 1. Močno poškodovana mestna železniška proga Portliner, ki povezuje mesto z nasutim otokom Portopia, je spet kot nova (foto: J. Lapajne)

Figure 1. Severely damaged Portliner city railway connecting the city with Port Island completely renewed (photo: J. Lapajne)

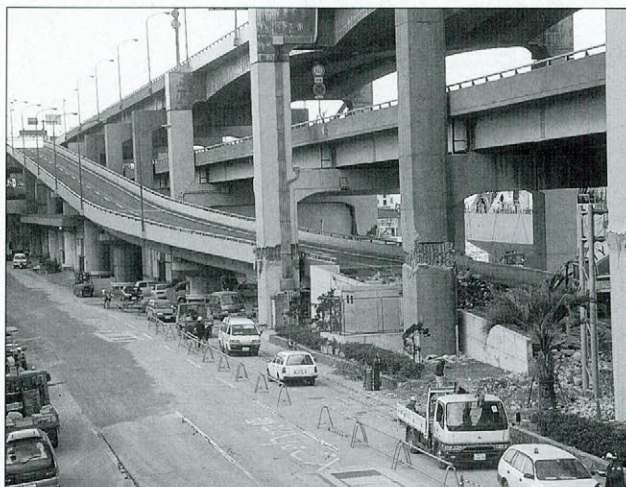
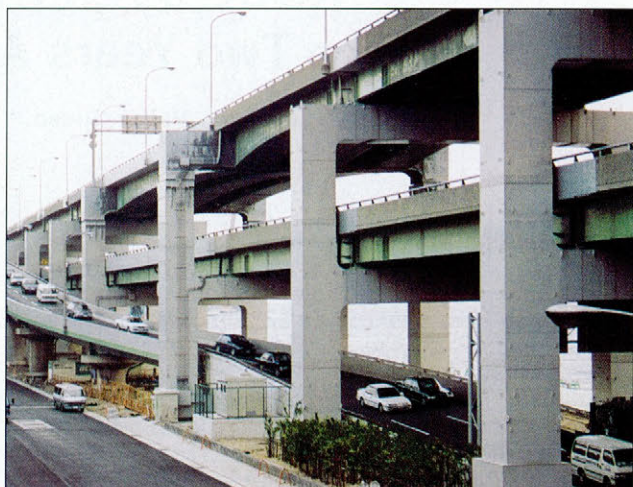
Slika 2. Popravljeni stebri in izvoz dvignjene avtomobilske ceste, ki povezuje mesto z otokom Portopia (foto: J. Lapajne in M. Godec)

Figure 2. Repaired columns and ramp of the highway connecting the city with Port Island (photo: J. Lapajne and M. Godec)

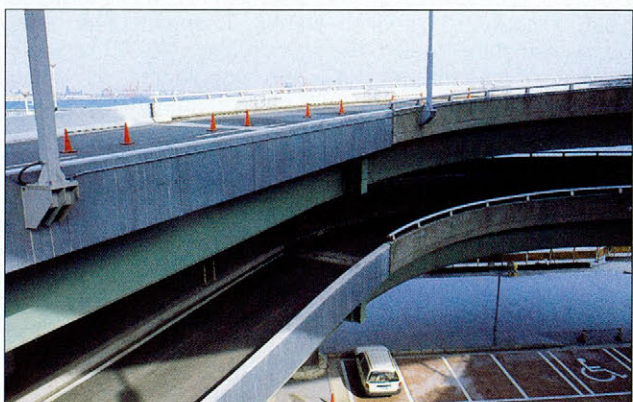
Slika 3. Porušeni del priključka avtoceste, ki pelje na otok Portopia, so ponovno zgradili (foto: J. Lapajne)

Figure 3. The destroyed part of the ramp of the highway leading to Port Island was rebuilt (photo: J. Lapajne)

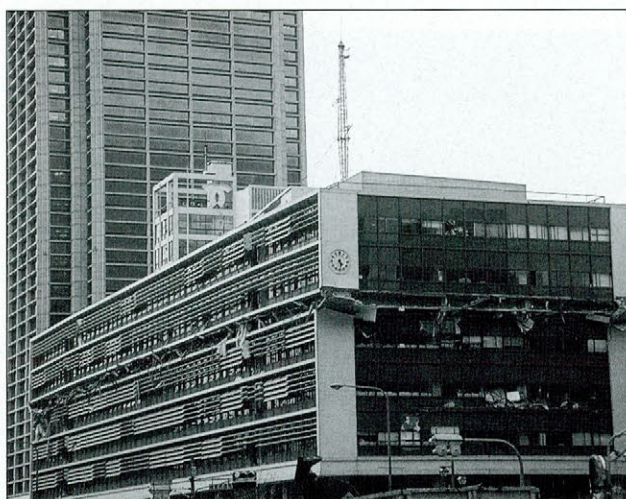
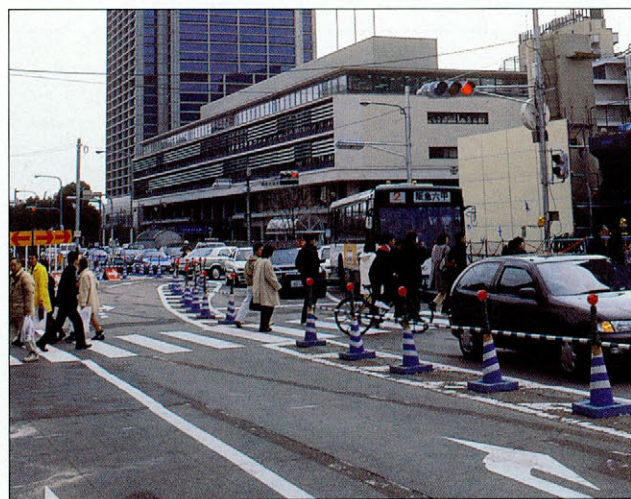
Slika 8. Del stavbe nad sesedenim nadstropjem so odstranili in ponovno zgradili (foto: J. Lapajne in M. Godec)

Figure 8. Part of a building above a collapsed story was removed and rebuilt (photo: J. Lapajne and M. Godec)

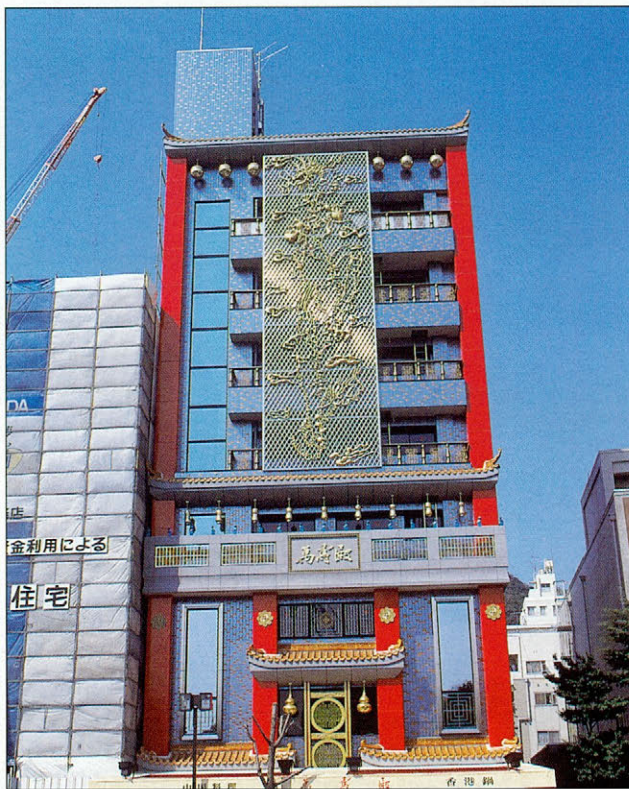
Slika 9. Stavbo kitajske restavracije s porušenim nadstropjem so podrli in zgradili novo (foto: J. Lapajne)  
Figure 9. The Chinese restaurant building with collapsed story was demolished and rebuilt (photo: J. Lapajne)

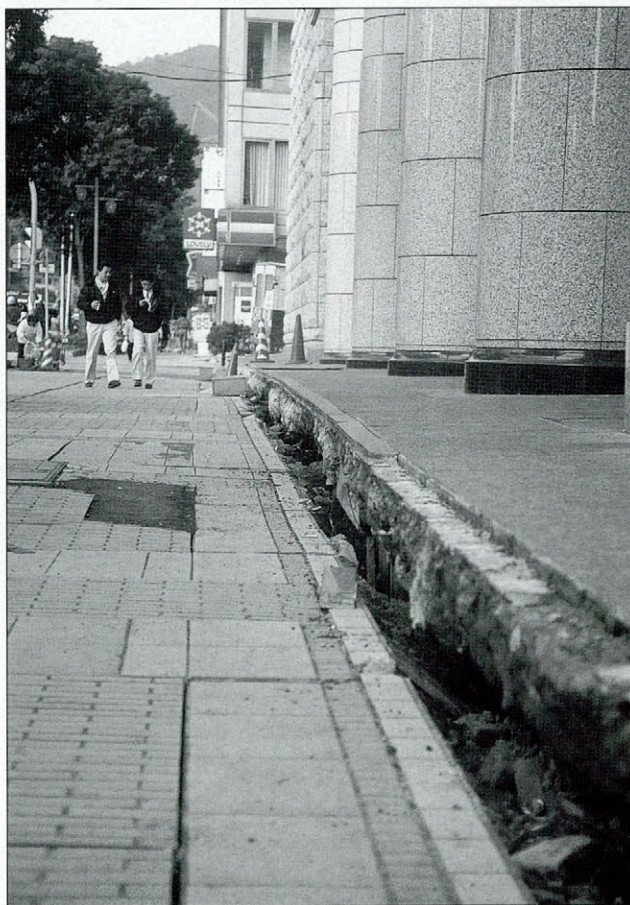
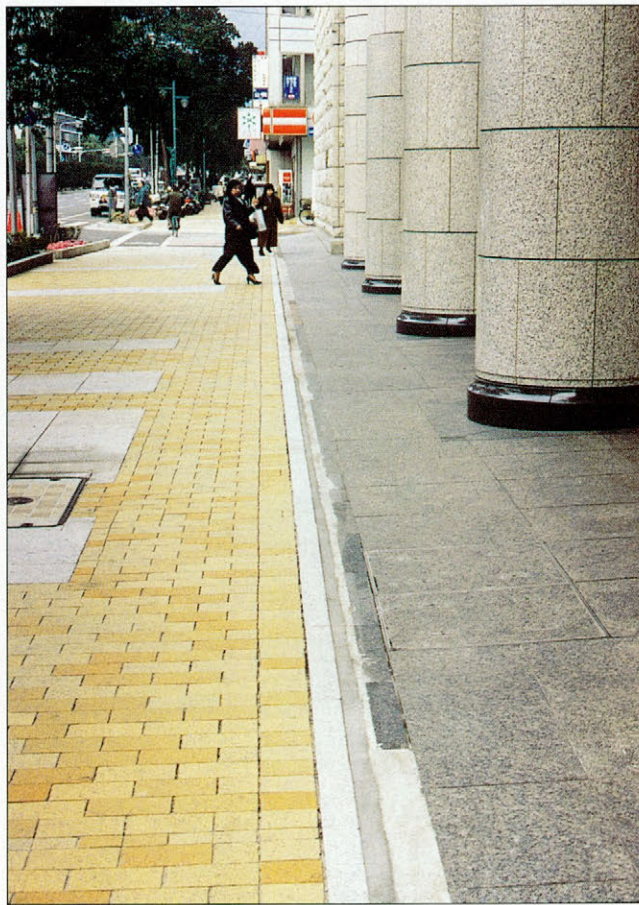
Slika 10. Obnovljen pločnik v središču Kobeja (foto: J. Lapajne in M. Godec)  
Figure 10. Restored sidewalk in downtown Kobe (photo: J. Lapajne)

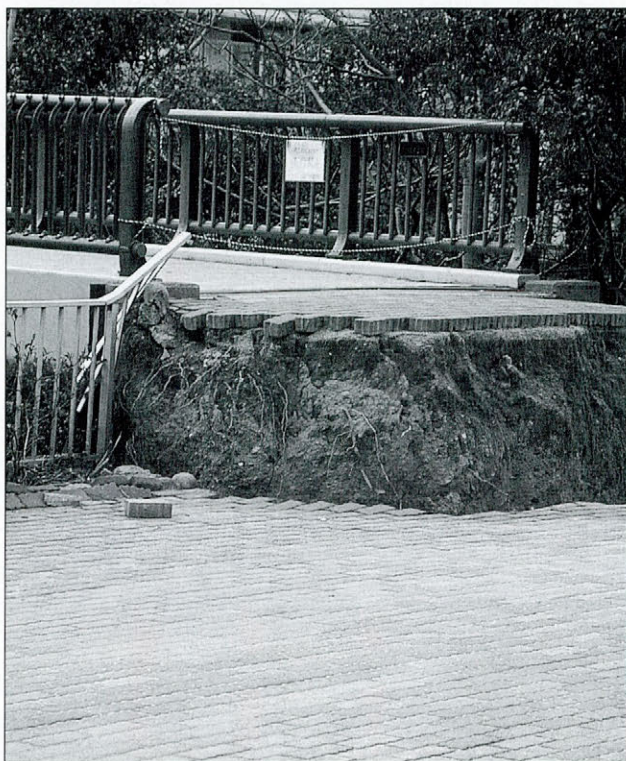
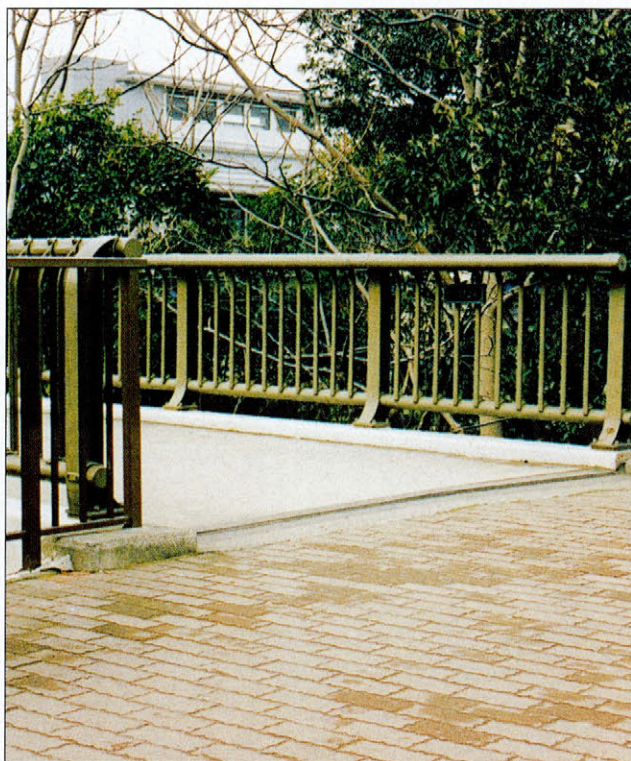
Slika 11. Obnova velikega posedka ob mostu (foto: J. Lapajne in M. Godec)

Figure 11. Rehabilitation of a large subsidence alongside the bridge (photo: J. Lapajne and M. Godec)

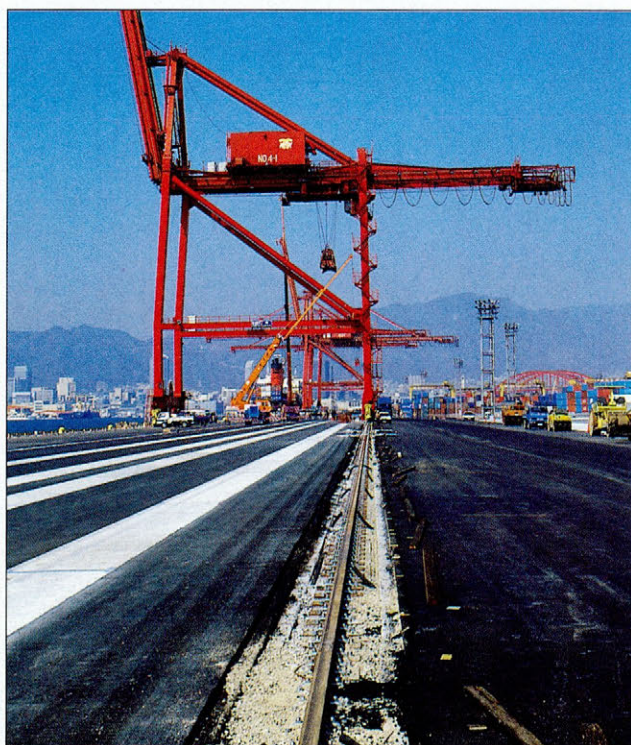
Slika 12. Prenovljeno kontejnersko pristanišče na nasutem otoku Portopia (foto: J. Lapajne)

Figure 12. Reconstructed container berth on the reclaimed island of Portopia (photo: J. Lapajne)
