# VISOKE VODE V SLOVENIJI LETA 1995

Janez Polajnar\*

Leta 1995 so bili vodotoki visoki petnajstkrat. Vsakoletno zimsko razlivanje kraških rek, Ljubljanice, Krke, Vipave ter Kolpe, in Dravinje v nasprotju s poletnimi poplavami, ki so najbolj prizadele ozke predalpske doline na območju med Šoštanjem in Slovenj Gradcem ter območje Selške Sore in Baške grape, ni povzročilo večje materialne škode.

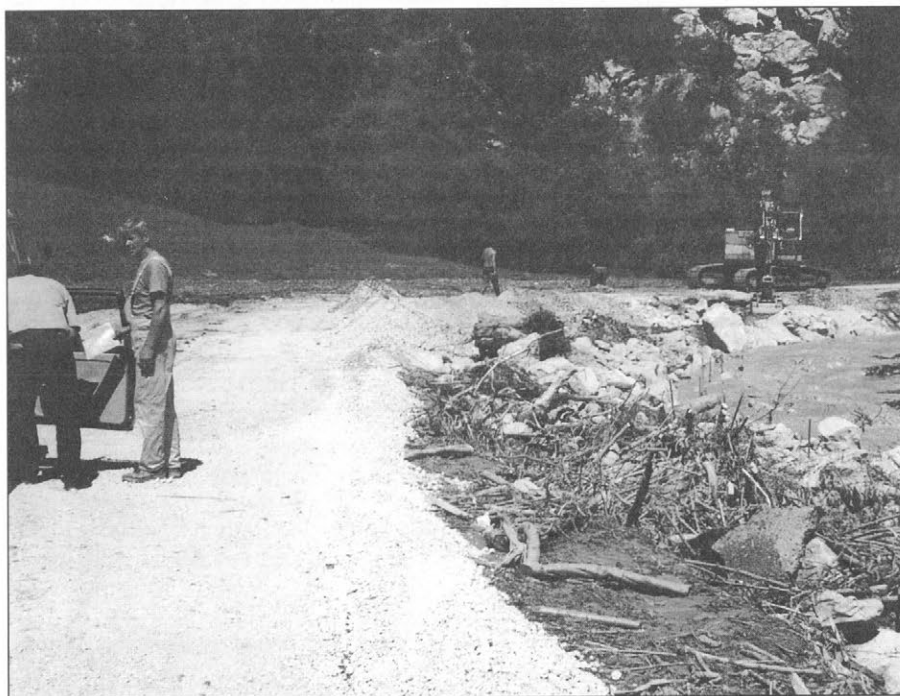
Slika 2. Obnovitvena dela porušenega cestnega odseka v dolini Velunje po visoki vodi 9. 8. 1995  
(foto: Janez Polajnar)  
Figure 2. Reconstruction of ruined road in Velunja valley after high water 9. 8. 1995 (photo: Janez Polajnar)

Naplavine in obešene plavine so porušile štiri, poškodovale pa osem mostov. V dolini Suhadolnice je bilo po ocenah poškodovanih ali uničenih šest kilometrov cest (slika 2).

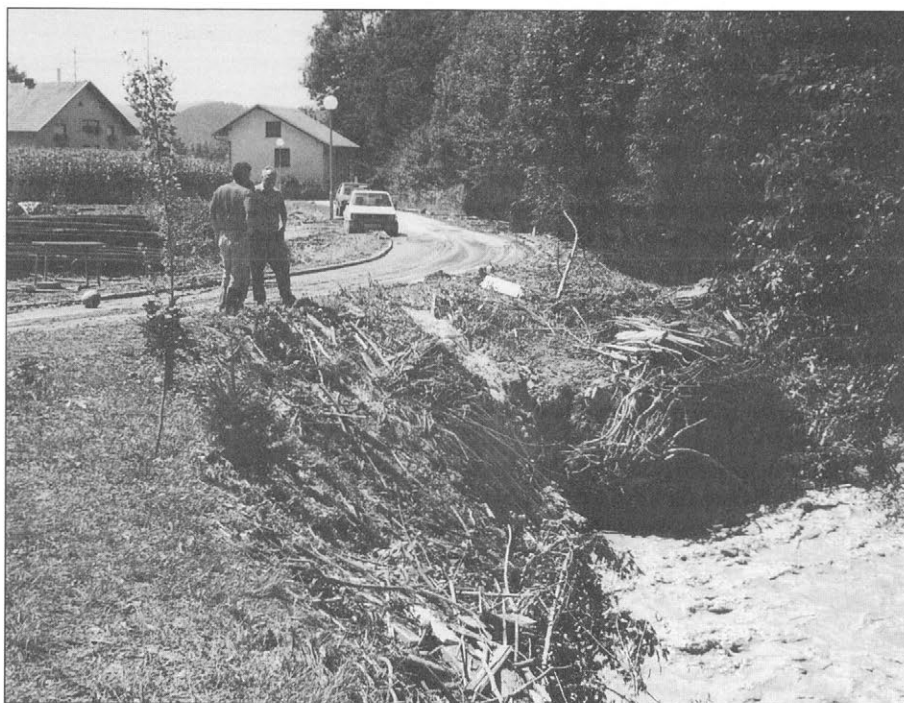
Slika 3. Velunja je v kratkem času narasla za 3 m, preplavila je cesto in zalila kleti bližnjih hiš (foto: Janez Polajnar)

Figure 3. In a very short time the Velunja rose 3 m and flooded the road and nearly houses (photo: Janez Polajnar)

Suhadolnica je odnesla gospodarsko poslopje in žago. Narasli vodi sta v obeh dolinah poškodovali vodovodne napeljave, spodkopali telefonske in električne drogeve in poplavlili več kot deset stanovanjskih in gospodarskih objektov. Poplavljenih je bilo 23 ha kmetijskih in urbaniziranih površin. Nastala škoda je bila ocenjena na 491 milijonov tolarjev (1) (slika 3).

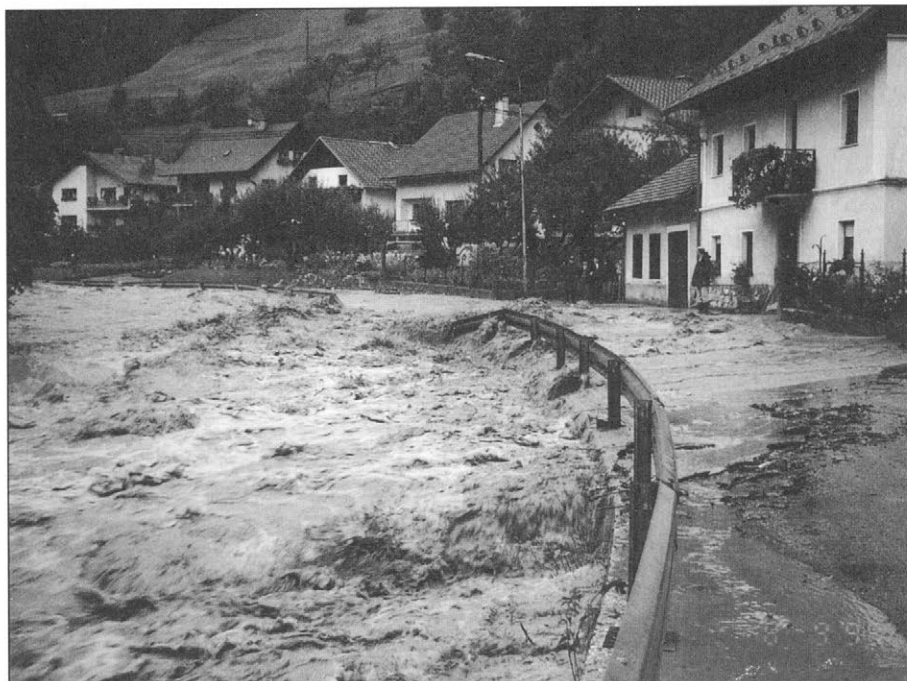
Slika 6. Narasla Sora je pri Žumrovi hiši spodkopala cesto in odnesla zaščitno ograjo (foto: Marjan Bat)

Figure 6. The swollen Sora river tear up the road at Žumer house and carried away the fence (photo: Marjan Bat)

V Škovinah je pri Žumrovih spodkopala zidano brežino in odnesla polovico cestišča (sliki 6 in 7).
