# POPLAVE V DOLINI DRAVINJE SEPTEMBRA 1995

Ana Vovk\*

## Floods in the Valley of the Dravinja River

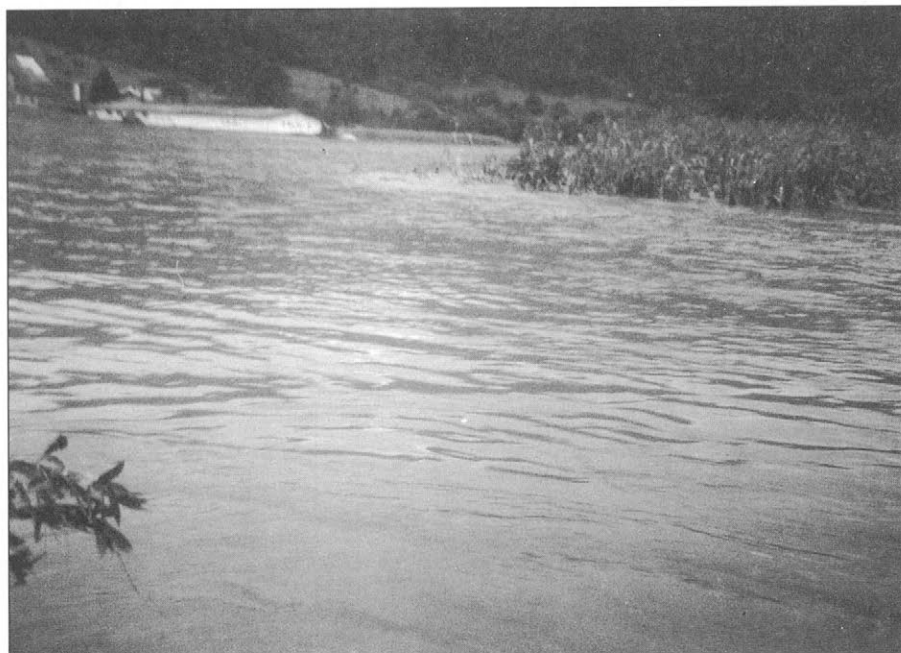
Slika 5. Poplave v dolini Dravinje pri Studenicah: voda teče po poplavljenih površinah in odnaša pridelke z njiv (foto: A. Vovk)

Figure 5. Floods in the Dravinja river valley at Studenice: water flows over the flooded area removing produce from the fields (photo: A. Vovk)

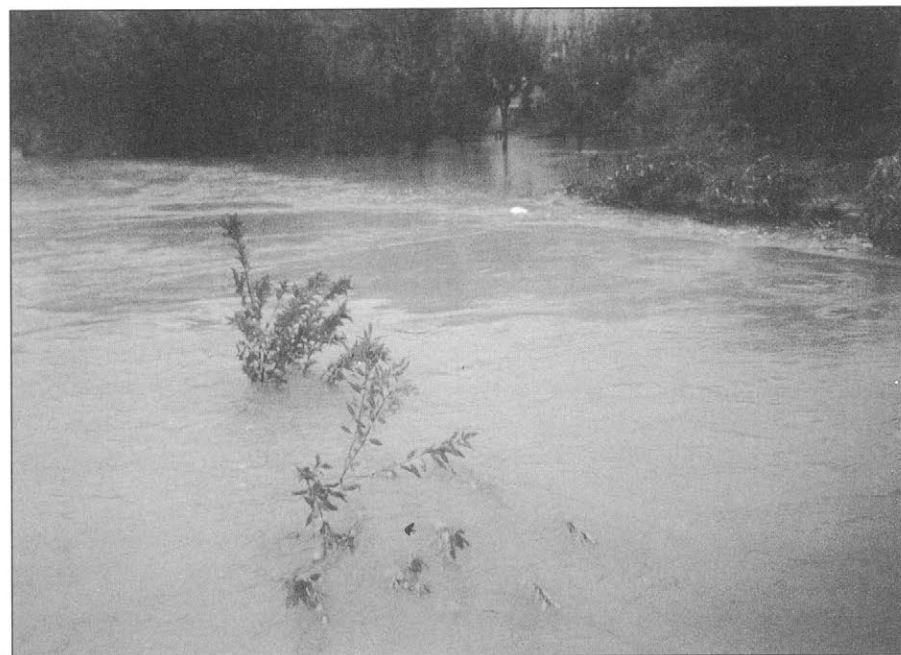
Slika 6. Poplavna voda se je neposredno približala k stanovanjskim objektom in jih pri Studenicah zalila (foto: A. Vovk)

Figure 6. Flood water reached the immediate vicinity of residential premises at Studenice and flooded them (photo: A. Vovk)

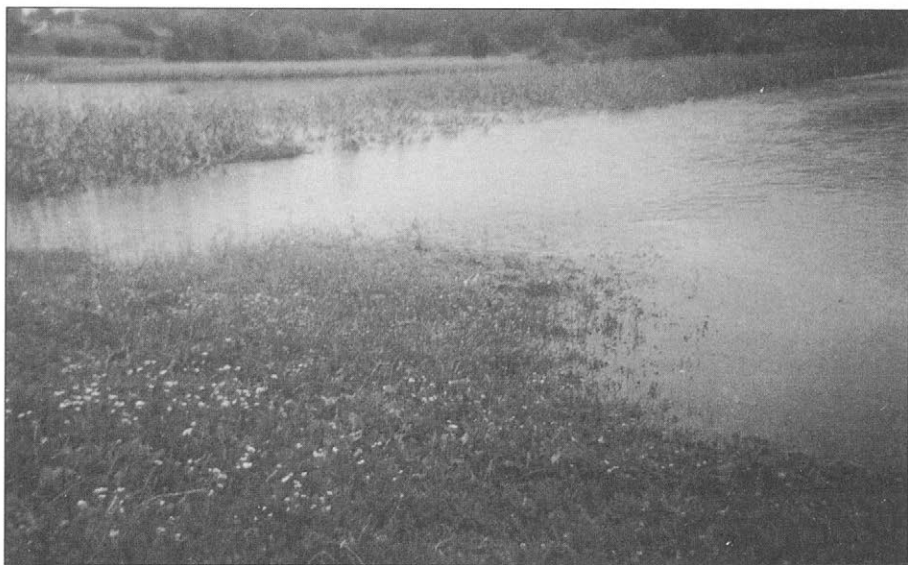
Slika 8. Voda se počasi umika v strugo (foto: A. Vovk)

Figure 8. Water is slowly receding into the river bed (photo: A. Vovk)

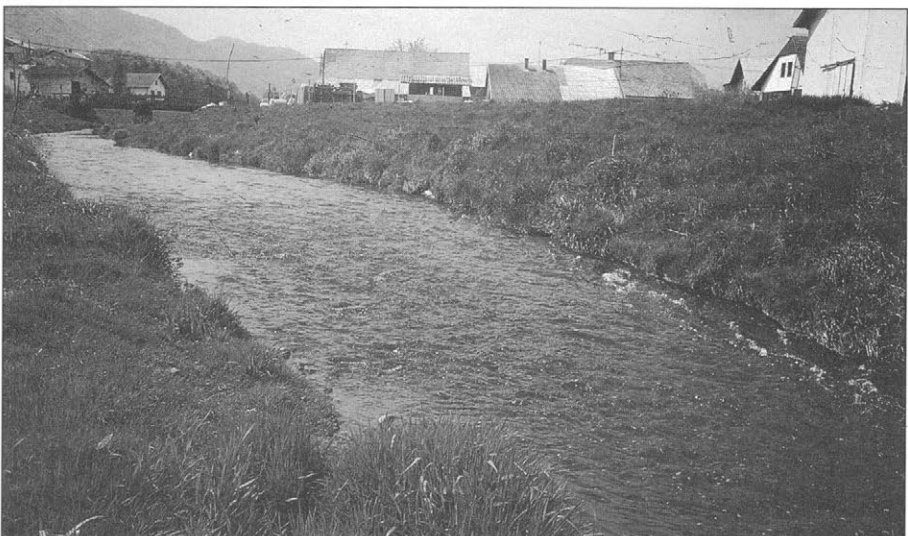
Slika 9. Regulirani bregovi Dravinje omogočajo hiter odtok vode (Dražva vas) (foto: A. Vovk)

Figure 9. The regulated Dravinja banks enable the fast water draw (photo: A. Vovk)

Dravinja je bila najprej regulirana na območju Dravinjskih Konjic. Njena struga je dimenzionirana za prevodnost 10- do 100-letnih visokih vod. Okrog leta 1980 so jo regulirali od izliva gorvodno do Doklec, dimenzionirali so jo za 5-letne visoke vode. Reguliranih je 29 km odsekov Dravinje ali 39 % celotnega toka, urejenih pa je 38 km pritokov (slika 9).
