# UJMA V POVIRJU SUHADOLNICE IN VELUNJE 9. AVGUSTA 1995

Ivan Gams\*

## Disaster in the upper Part of the Suhadolnica and Velunja Streams on August 9, 1995

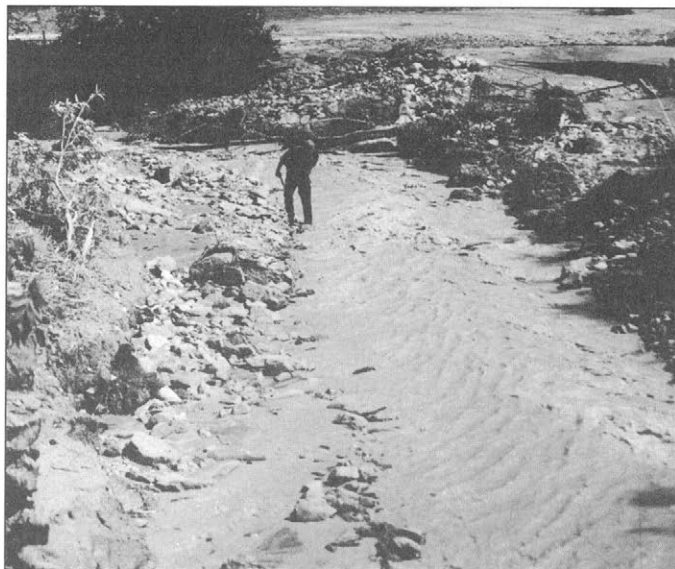
Slika 1. Taka podoba je bila običajna po znižanju poplavnega vala, ko je tekla še več dni kalna voda: na zatišnem delu okljuka preostalo ali na novo odloženo debelo kamenje, na udarnem mestu odnešena drobnejše kamenje in pesek kot posledica selektivne erozije in hkratne akumulacije hudournne Velunje (foto: I. Gams)

Figure 1. A typical scene after subsidence of the flood; muddy waters continued to flow for several days; remnants and newly deposited coarse gravel is seen in quieter areas; finer gravel and sand was carried away from the most exposed areas as the consequences of selective erosion and simultaneous accumulation activities of the torrential Velunja stream (photo: I. Gams)

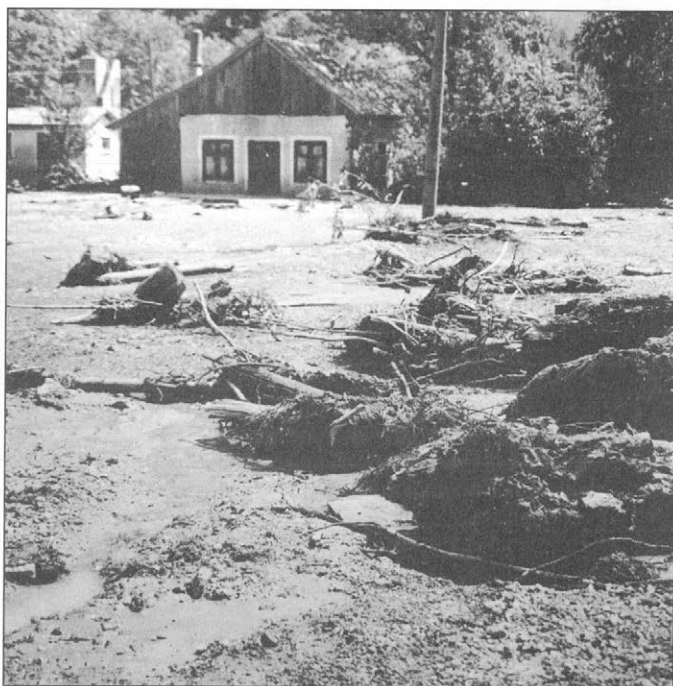
Slika 2. Poplavni val in razmestitev erozije in akumulacije je na aluvialni ravnici v veliki meri usmerjalo odloženo drevje, ki je zlasti z visokim kupom koreninja zajezovalo vodo (foto: I. Gams)

Figure 2. Deposited trees and debris influence, to a great extent, the erosion and accumulation effects of flood waters on the alluvial plane (photo: I. Gams)

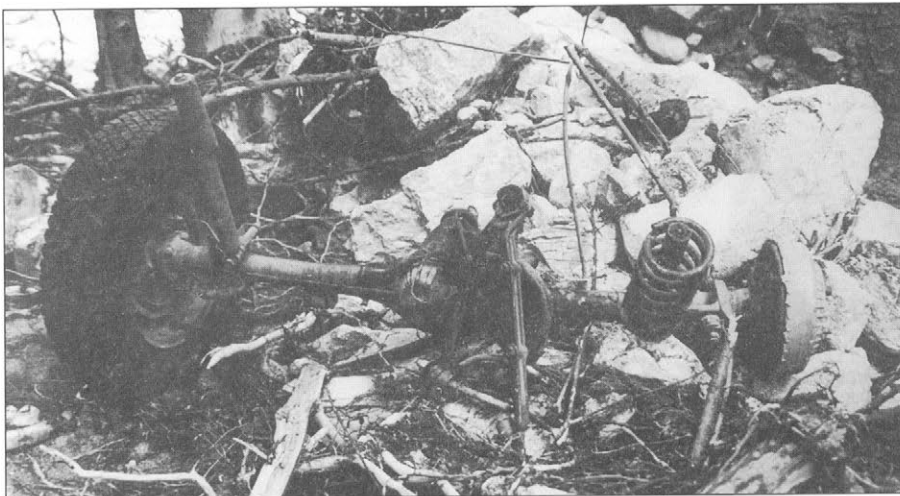
Slika 3. O moči poplavnega vala pričata odloženo težko podvozje motornega vozila in grušč (Suhadol) (foto: I. Gams)

Figure 3. The heavy chassis of a motor vehicle and rubble (Suhadol) testify to the overpowering strength of flood waters (photo: I. Gams)

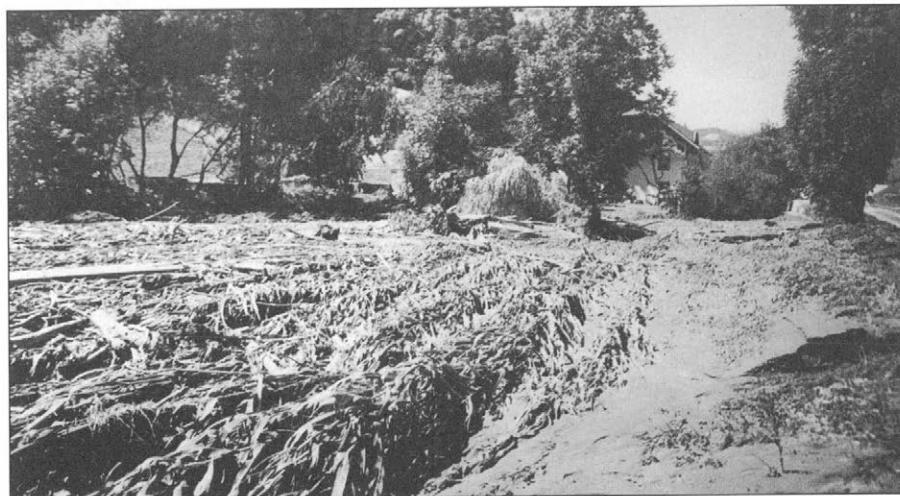
Slika 4. Nova hiša in na njivi poležana koruza sta pri (Podvelškem) Mlinarju usmerili erozijo hudournne vode Velunja na travnik ob cesti; ta je bila v Velunjskem grabnu na več mestih izpodjedena in ponekod razrita (foto: I. Gams)

Figure 4. Mlinar's new house and destroyed cornfield redirected the eroding waters of the Velunja torrential stream to the meadow alongside the road, which was damaged and torn up in several places (photo: I. Gams)

Na višjem terenu je stalo tudi gospodarsko poslopje. Mlin je propadel in novi gospodar in obrtnik je zgradil enonadstropno hišo med starim domom in strugo, ki pa je po poplavi 1990 niso dovolj preuredili. Poplava 9. avgusta 1995 je zalila 1,3 m visoko vse pritlične prostore s stroji in drugo opremo vred. Slika 4 kaže koruzo na njivi nižje doma po poplavi, ki je zajela vso aluvialno ravnico (prvotno log). Zato samo poglobljanje in utrjevanje bregov struge ne zaščiti doma popolnoma. Potrebni bi bili višji protipoplavni nasipi.

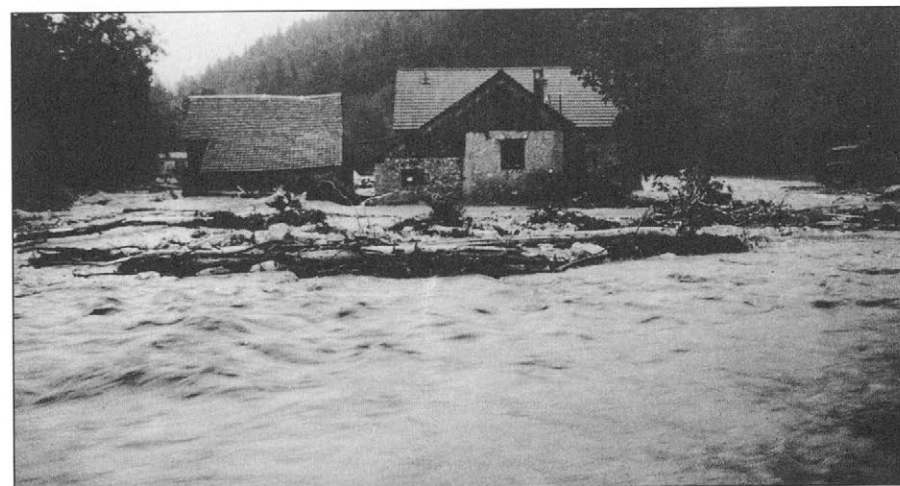
Slika 5. Lastnik Pačnik se je najbrž odločil sezidati hišo in gospodarsko poslopje na najbolj ogroženem mestu v dnu doline Suhadolnice zaradi zaupanja v regulaciji obeh potokov (foto: I. Gams)

Figure 5. The reason why the owner, Pačnik, decided to build a house and farm building on the most endangered spot in the bottom of the Suhadolnica valley, i.e. at the confluence of the Razborica and Suhadolnica streams, was most likely the result of inadequate regulation of the two streams (photo: I. Gams)

Drugi primer je še bolj zgovoren. Na slikah 5 in 6 je razširjeni del doline pri sotočju Suhadolnice s pritokom Razborice. Ta priteka iz razmeroma široke in kratke doline, v glavnem iz dolomita, ki je v dnu travniška in na pobočjih gozdnata. Ob povodnji 9. avgusta 1995 je potok bistveno preoblikoval svojo strugo in pred izlivom naplavl obilo ilovice, grušča, dreves in hlodov na rahlo napetem vršaju, in to tudi zato, ker ga je zajezovala visoka Suhadolnica. Ob desnem robu je starejši dom pod pobočjem, ki ga poplava ne doseže. Ob sotočju je novejši dom Pri Pačniku, ki sta ga ob poplavi prizadela oba vodna tokova. Kot ob drugih poplavah je hudournna voda tudi zdaj grobo in težko plavje odločila na breg in ga tako dvignila. Po njim pa ostaja nižja ravnica, ki jo poplavna voda zaliva najbolj globoko. Ob zadnji poplavi je voda zalila vse zgradbe, pritlične prostore, kjer družina biva, do 1,3 m visoko (sliki 4 in 5).

jo obenem s poslopji tudi komunalne ceste. Zato so do novembra 1995, ko je bila posneta zadnja slika, oba vodna tokova pri stičišču pri Pačniku že regulirali.

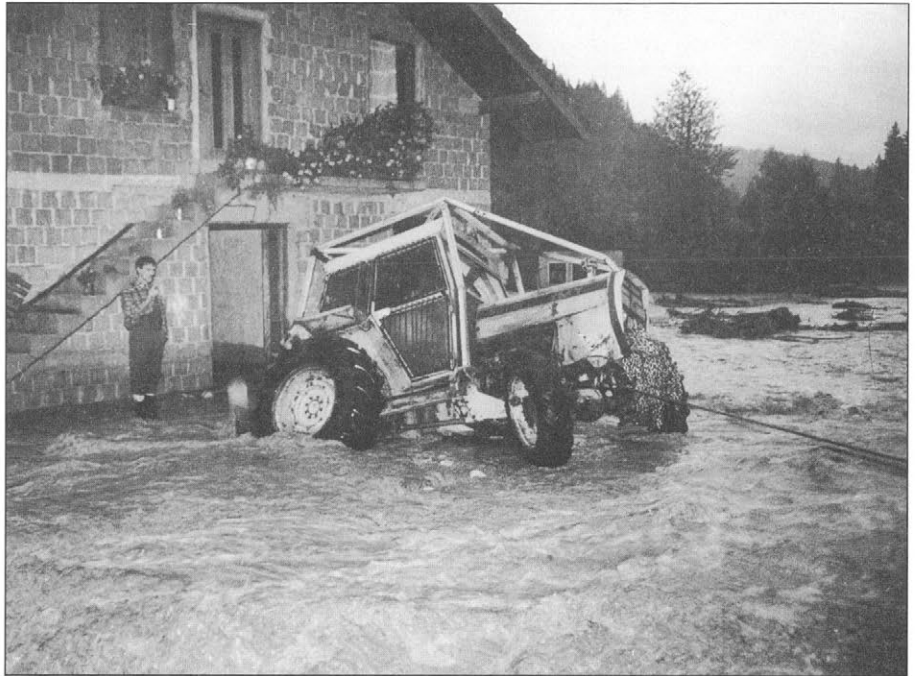
Slika 6. 9. avgusta 1995 je voda zalila pritličje Pačnikove hiše v Suhadolu tako visoko, da so morali gasilci reševati otroke; traktor so lahko iz visoke vode potegnili šele z vitlo (foto: I. Gams)  
Figure 6. On Aug. 9, 1995 the ground floor of Pačnik's home in Suhadol was flooded to such an extent that firefighters had to be called to rescue the children; a winch was needed to pull a tractor out from the high waters (photo: I. Gams)
